# 研究開発「格納容器漏えい箇所特定技術・補修技術の開発」にて開発中のS/C（圧力抑制室）上部調査装置の実証試験における 1号機 S/C上部調査結果（続報）および トラス室壁面調査結果について

2014年6月27日  
東京電力株式会社

## 1. S/C上部調査概要

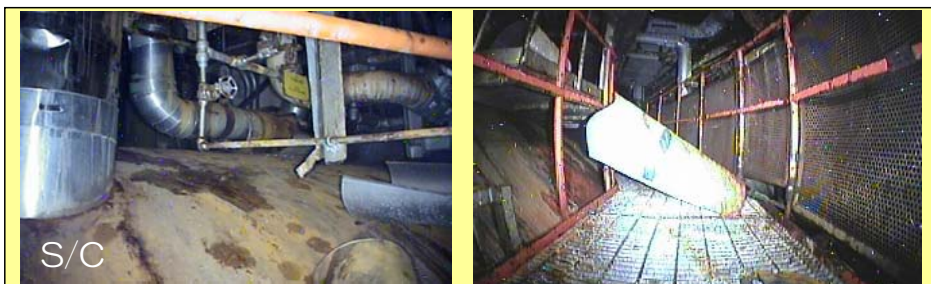
南（X-5G近傍）の状況

- 北西～南の範囲の外側キャットウォーク側の真空破壊ラインおよびS/C上部に、漏れは確認されなかった。
- X-5G近傍の周辺配管は、他のエリアより汚れているのが確認された。
- X-5G近傍で線量の上昇が確認された。

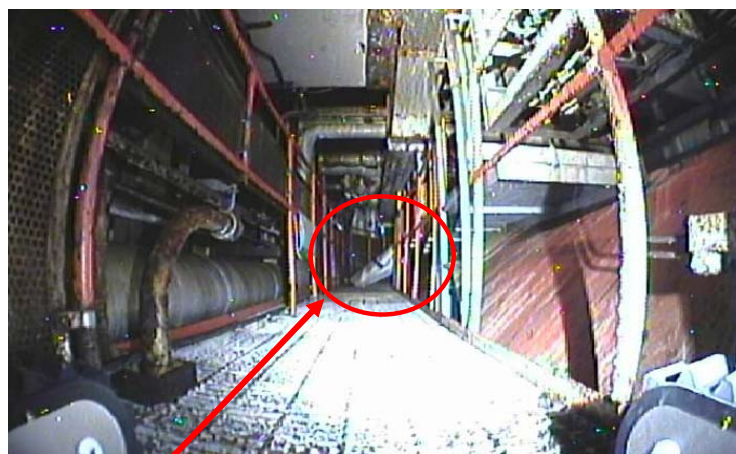
- S/C上部の漏れ等は、確認されなかった。
- キャットウォーク上の大きな落下物は、保温板金1個のみであった。

落下物（保温板金）

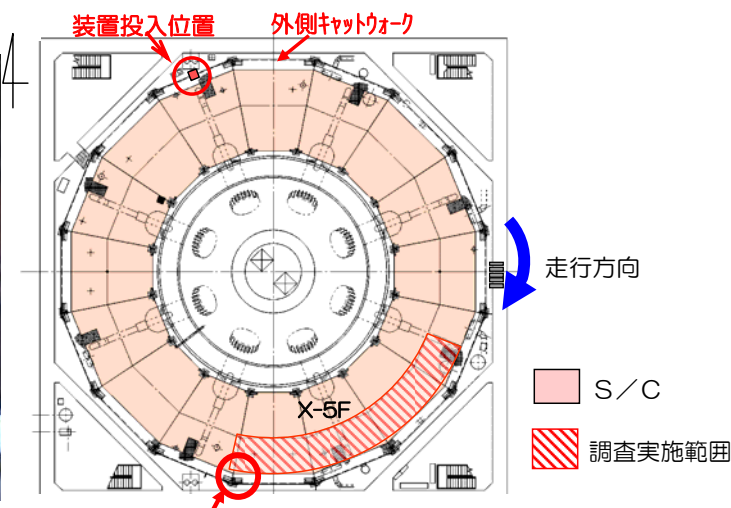
落下物（保温板金）

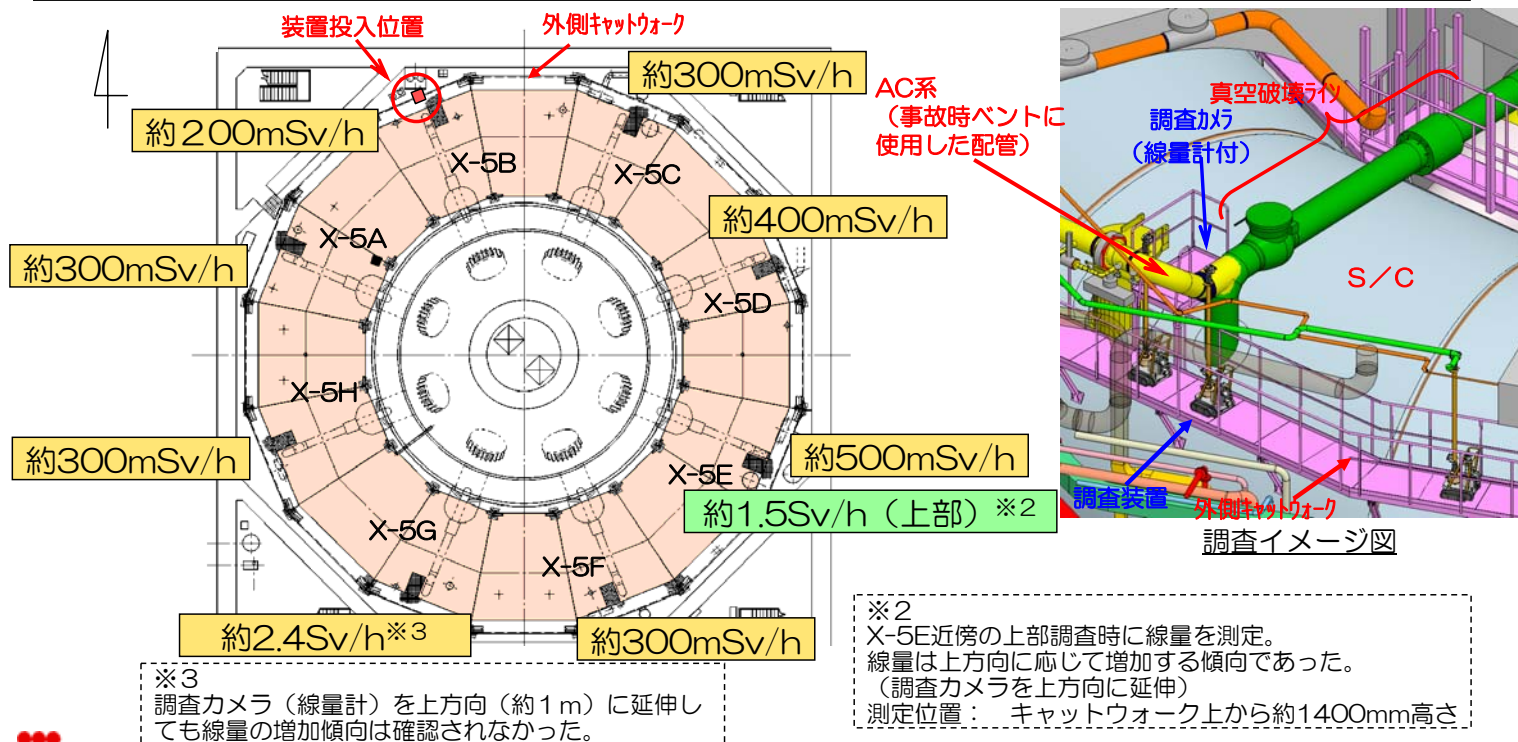
### ■ トーラス室内線量分布（キャットウォークでの測定※1）

※1 調査装置の調査カメラに設置した線量計により、キャットウォーク上では走行しながら調査カメラを最低位置の状態にて測定。（測定位置：キャットウォーク上から約460mm高さ）

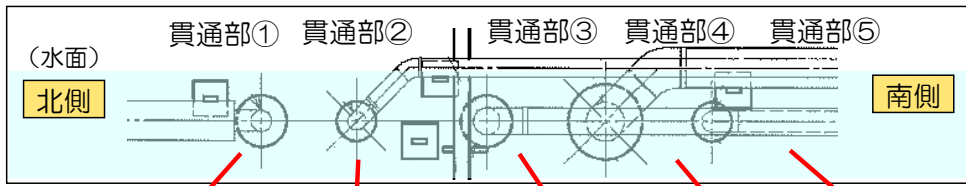
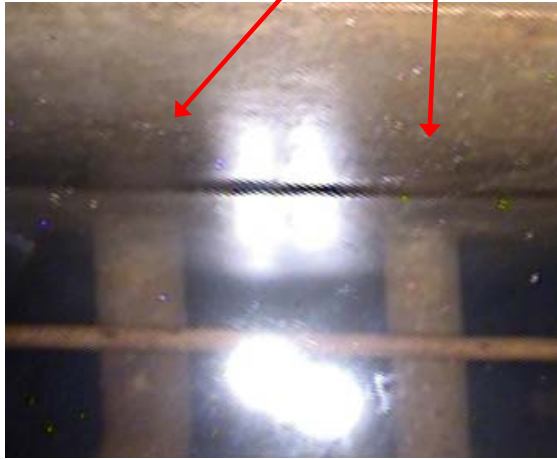
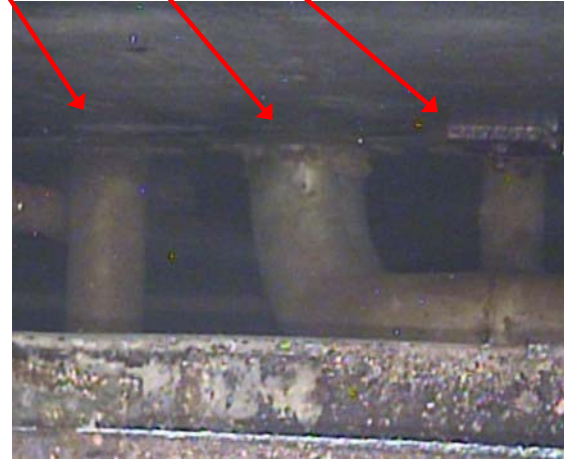
トラス室東壁面建屋貫通部

- 気中からカメラによる確認した結果、滞留水水面の浮遊物の動きは確認されなかった。

- 貫通部③～⑤については、今後、2号機で実証予定の水中壁面調査装置を用いて、建屋間止水工事前に漏えいの有無を確認する。
- また、計画している超音波（ソナー）調査は、今調査でトレーサの動きがなかったこと及び調査対象箇所が狭隘であることから、実施要否について再検討する。

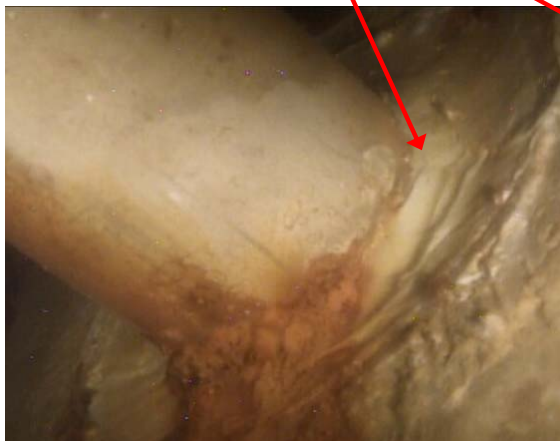
貫通部①

- 水中からカメラによる確認をした結果、貫通部のシール材に著しい損傷はなかった。
- ※ 貫通部③～⑤については、干渉物により水中での確認はできなかった。

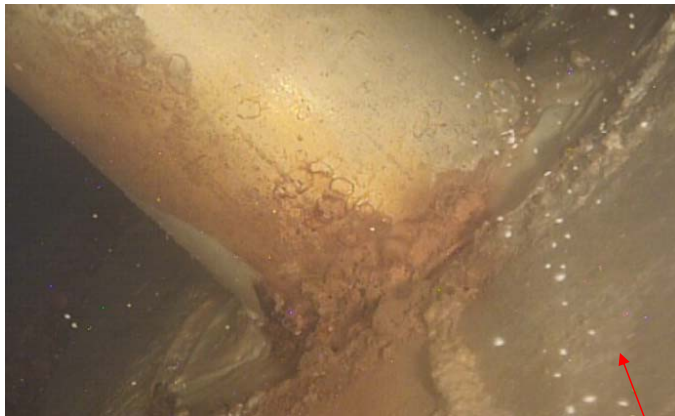
貫通部①

- トレーサ※を散布し、トレーサの流れを確認した結果、貫通部周辺での流れは確認されなかった。  
（※トレーサ：粘土系粒子）

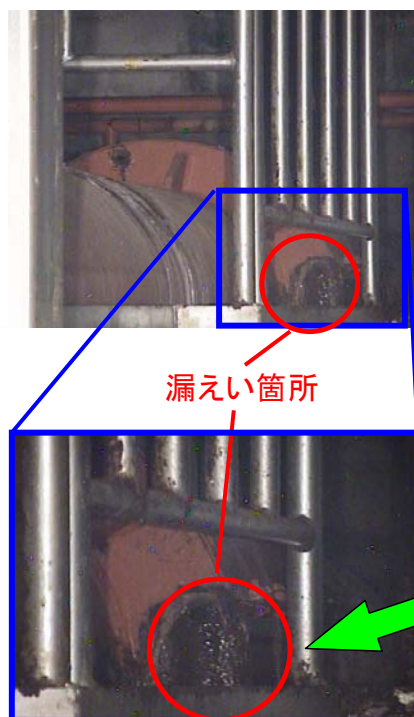
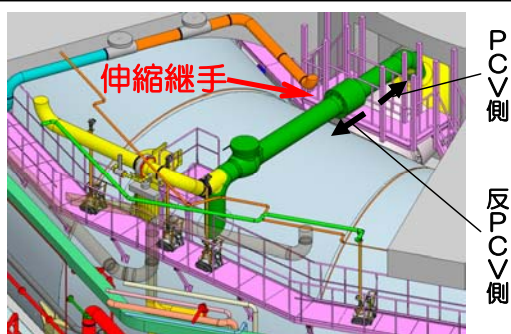
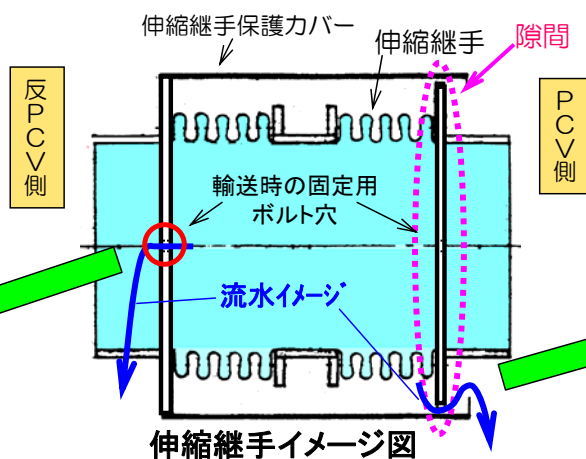
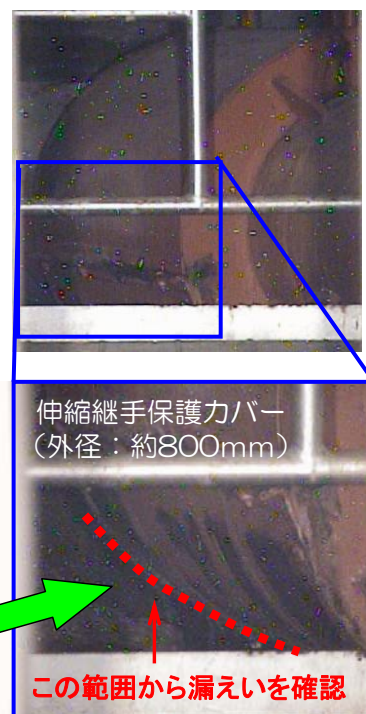
一連のS/C上部調査により、S/C上部のベント管（X-5E）に接続する真空破壊ラインの伸縮継手保護カバーのPCV（格納容器）側と反PCV側からの漏えいを確認。

■ S/C上部（X-5E近傍）の状況

- 真空破壊ラインの伸縮継手保護カバーのPCV側と反PCV側からの漏えいを確認。

今回得られた結果を踏まえて、格納容器止水工法を開発していく。

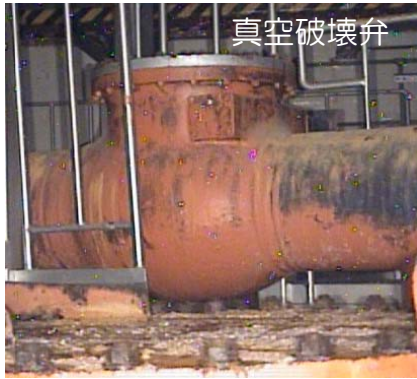
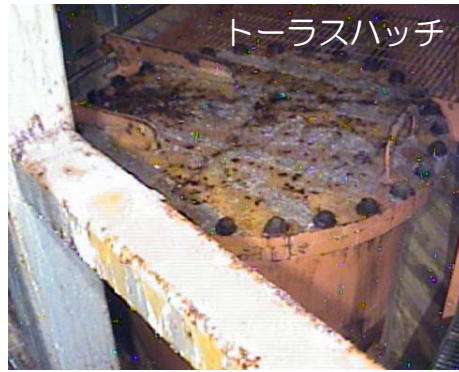
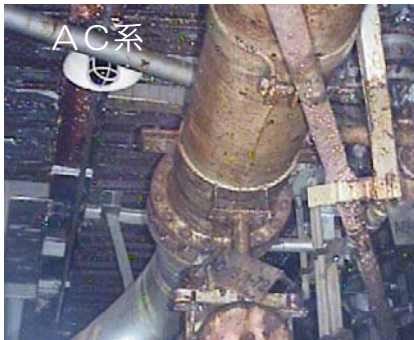
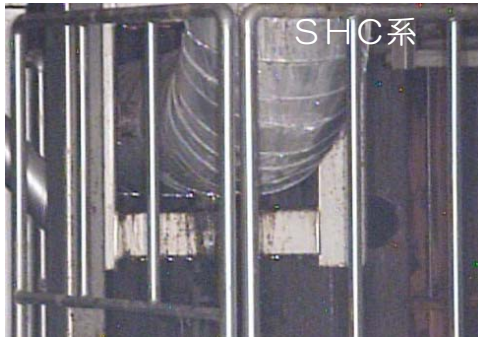
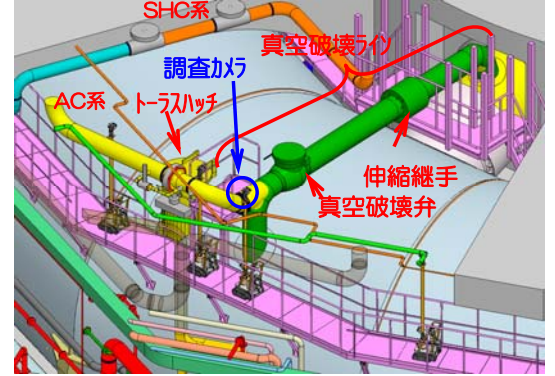
- 真空破壊弁・トラスハッチ・SHC系配管・AC系配管に漏えいは確認されなかった。

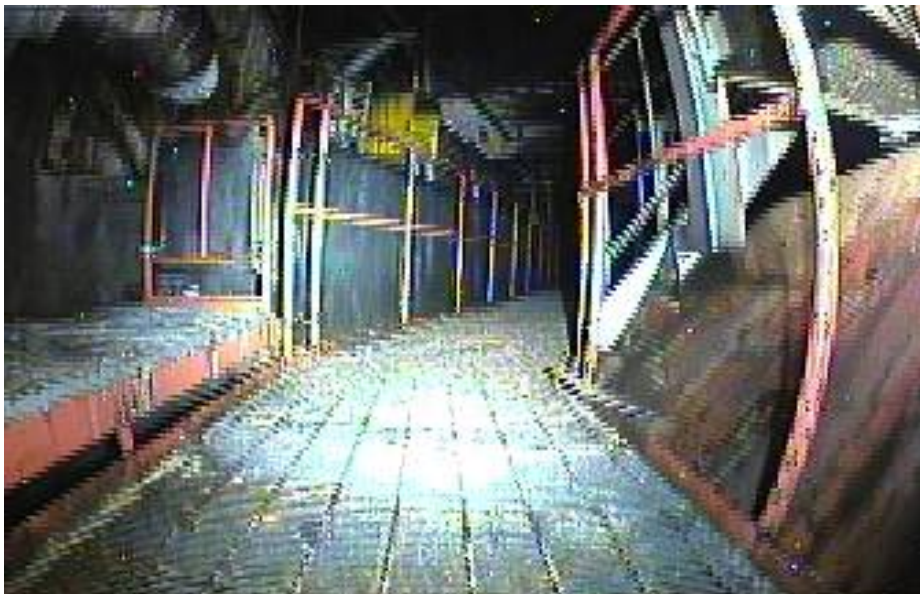
### ■S/C上部外周（北側）の状況

- 漏えい・機器の著しい損傷は確認されなかった。
