「原子炉格納容器内部調査技術の開発」

ペDESTアル外側_1階グレーチング上調査（B1調査）

の現地実証試験の結果について

2015年4月30日

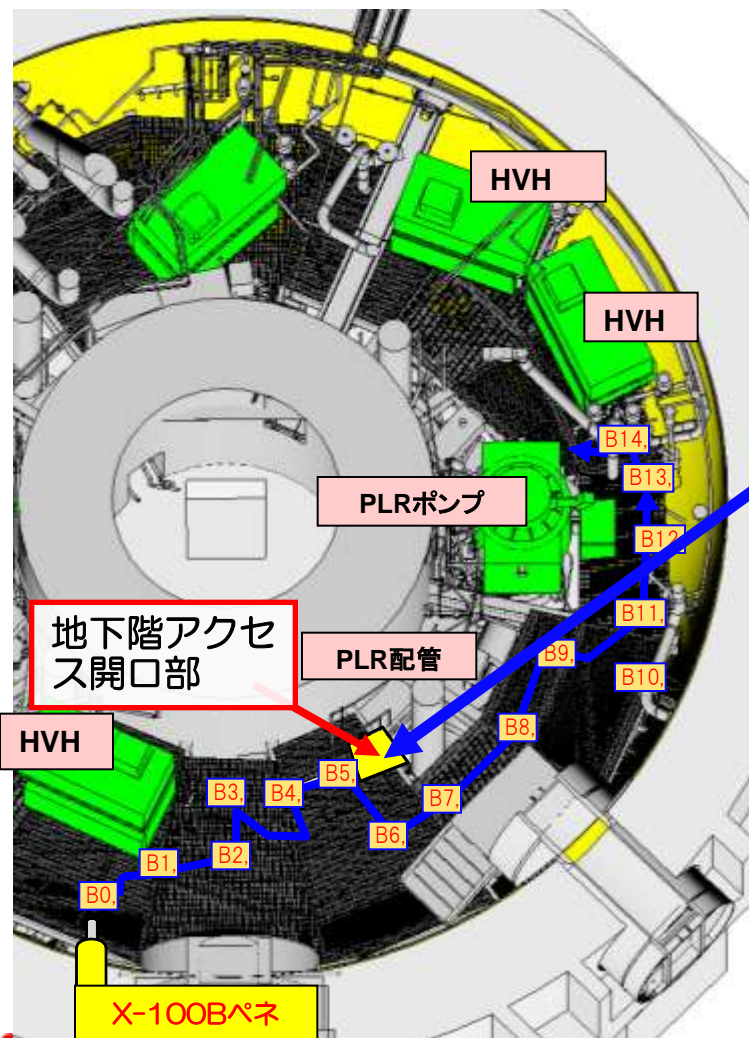
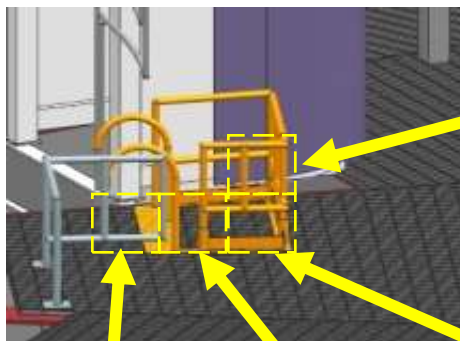
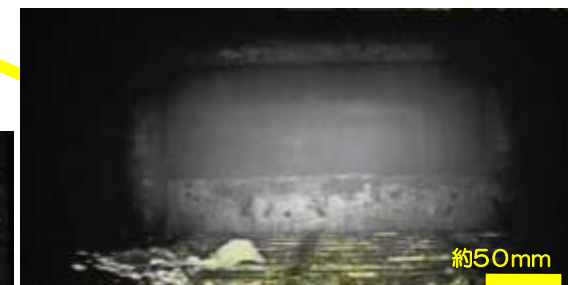
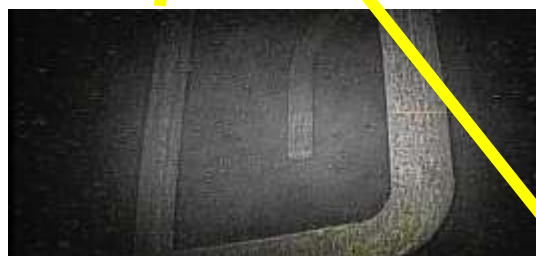
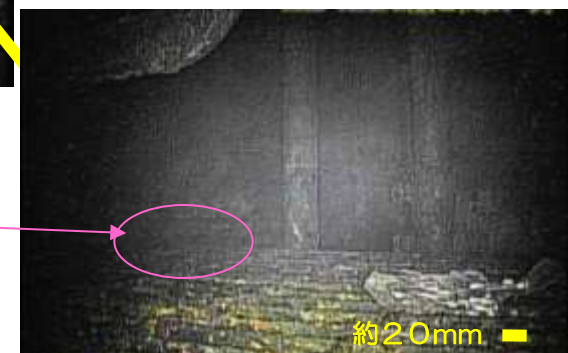
4-1. 映像トピックス (地下階アクセス開口部)

B4から撮影

次回B2調査で地下階にアクセス可能な開口があり、周囲に大きな干渉物がないことを確認。

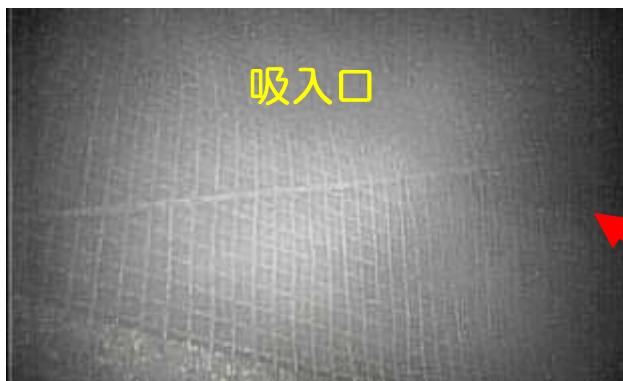
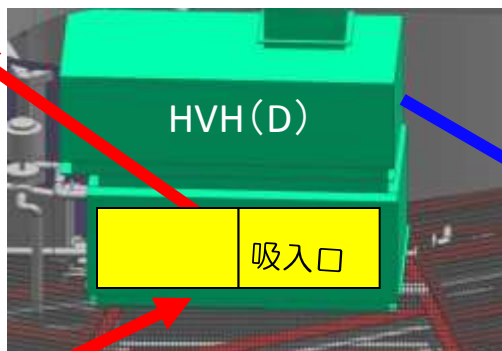
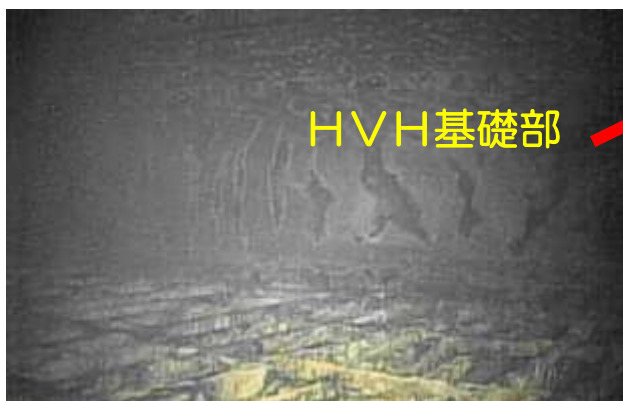
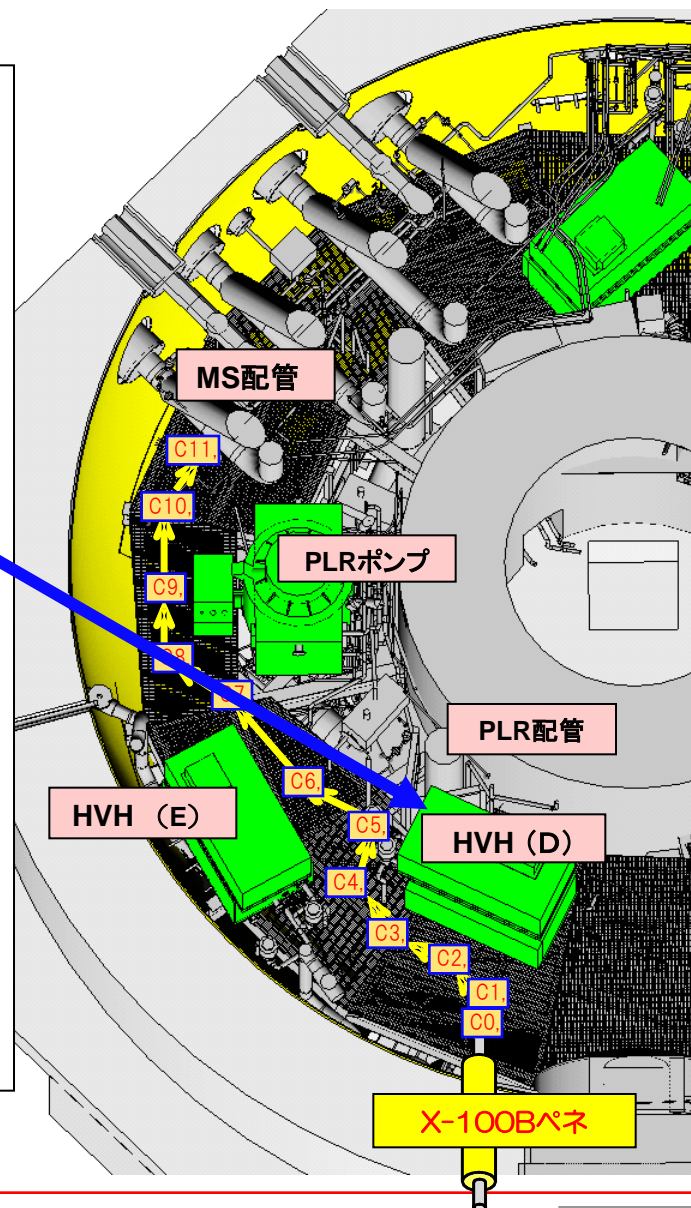
4-2. 映像トピックス (HVH (D))

C2から撮影

HVH(D)に大きな損傷がないことを確認。

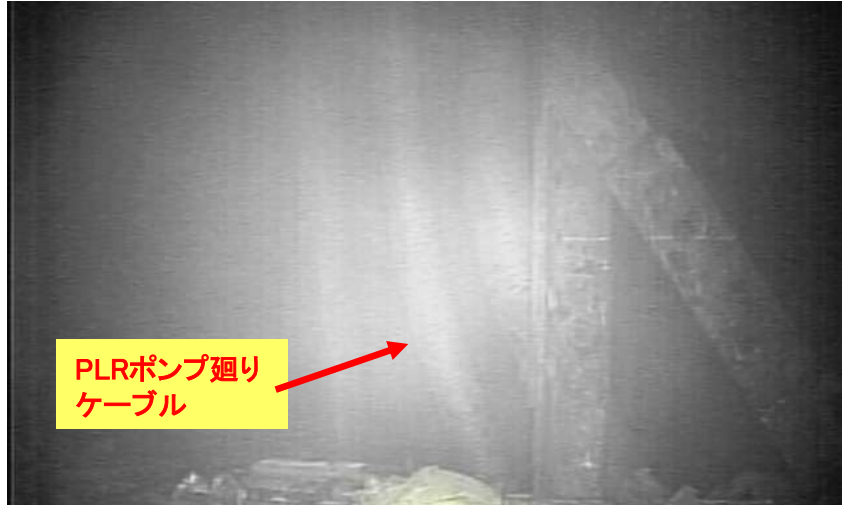
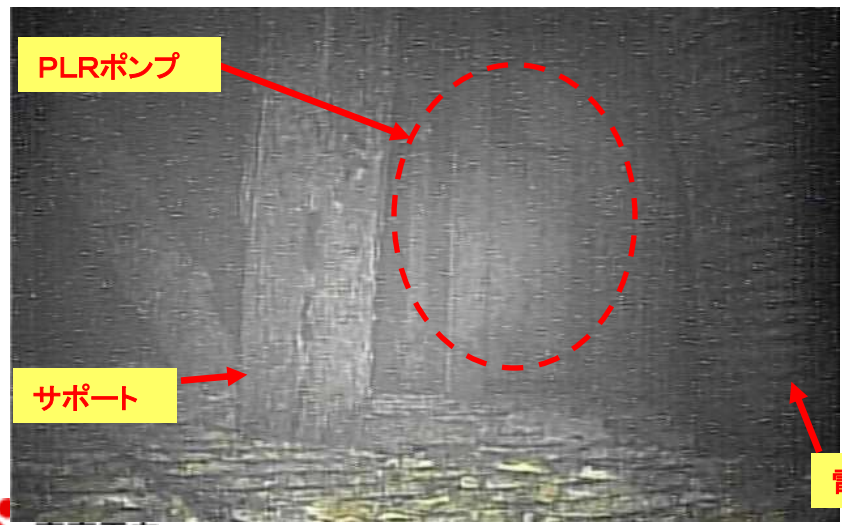
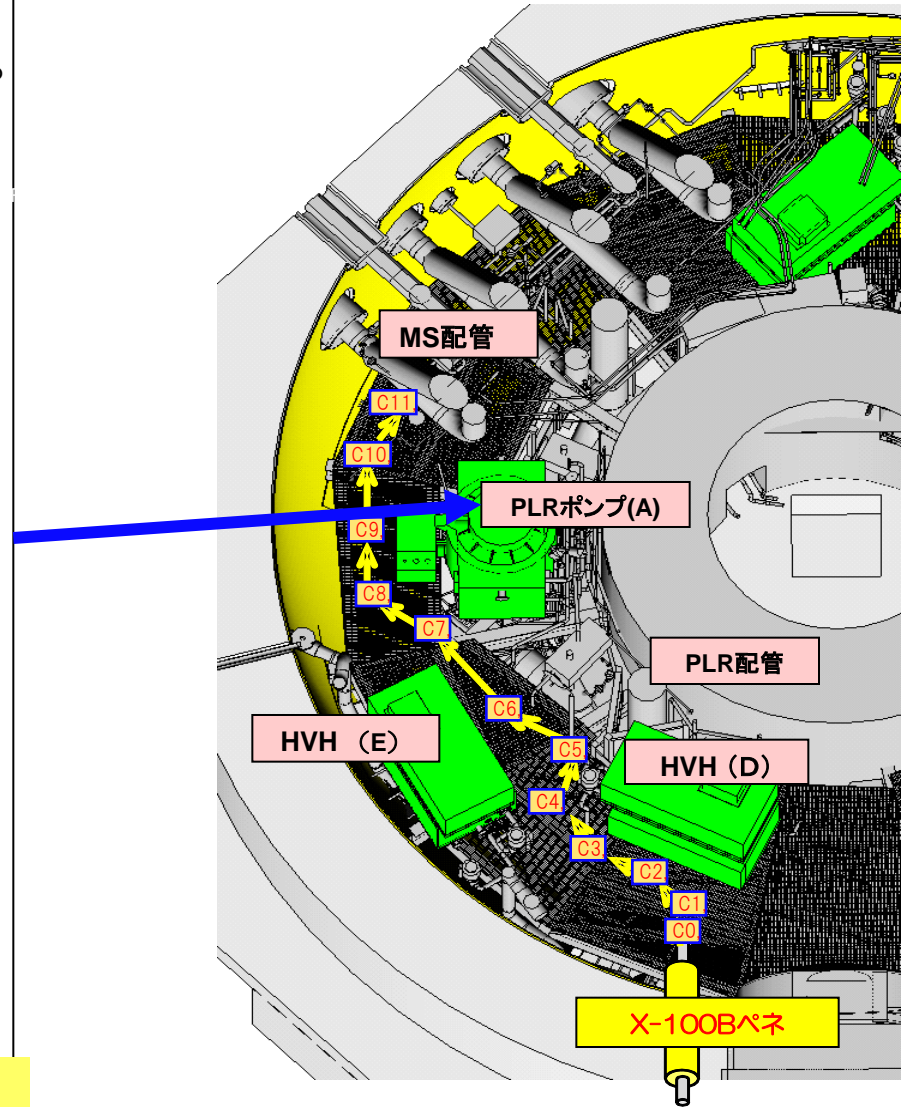
4-3. 映像トピックス (PLRポンプ (A))

C7から撮影

PLRポンプ(A)に大きな損傷がないことを確認。

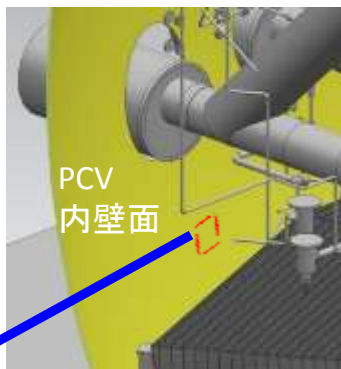
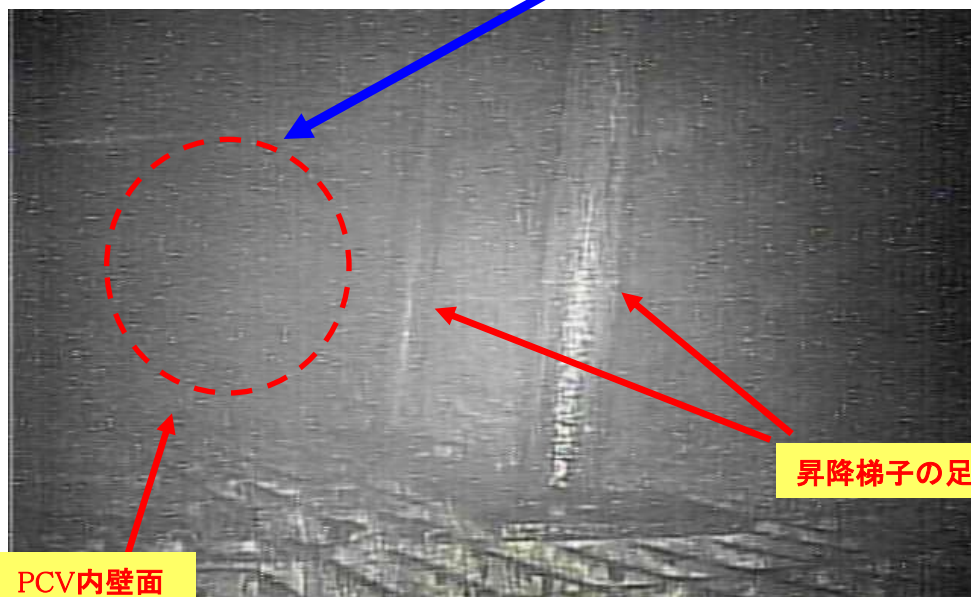
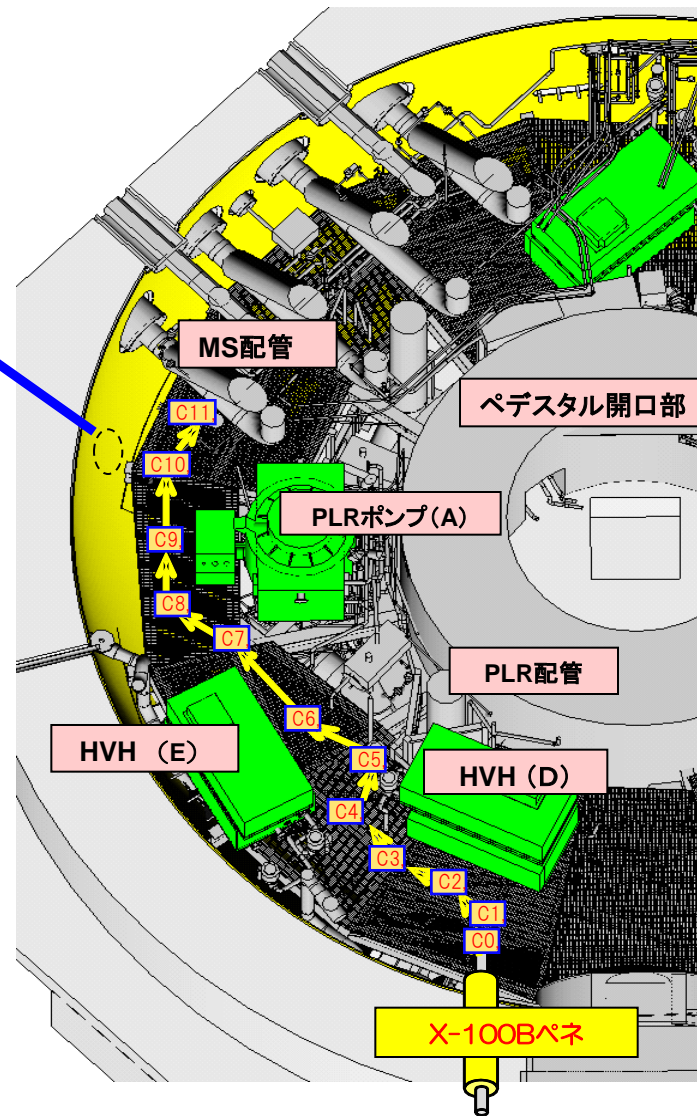
4-4 . 映像トピックス (PCV内壁面)

C10から撮影

PCV内壁面に大きな損傷がないことを確認。

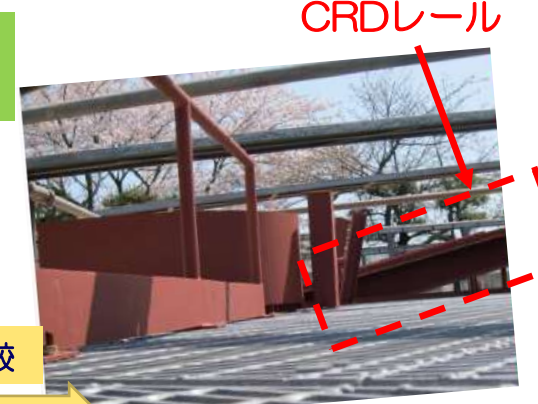
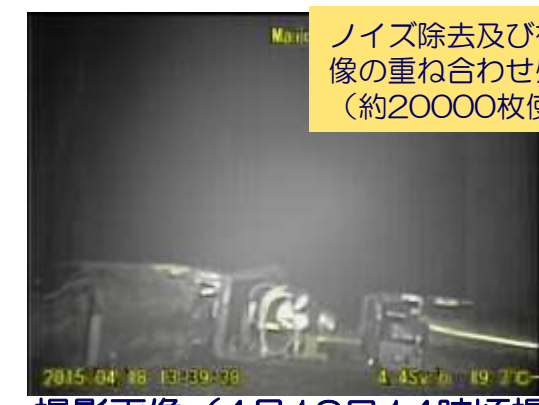
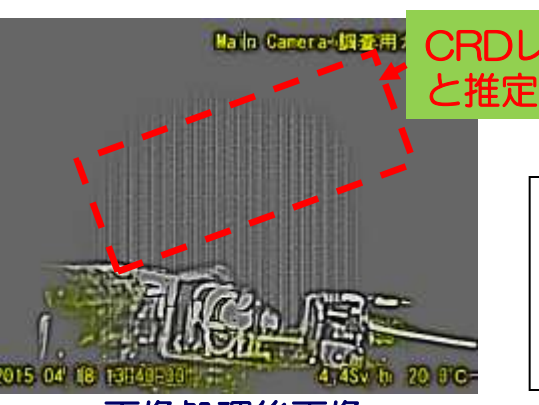
5. CRDレールの画像処理結果

■反時計周り調査最終到達地点(B14付近)からCRDレール方向の撮影を行い画像処理を実施したが、CRDレールの視認はできなかった。

CRDレールがあると推定される場所

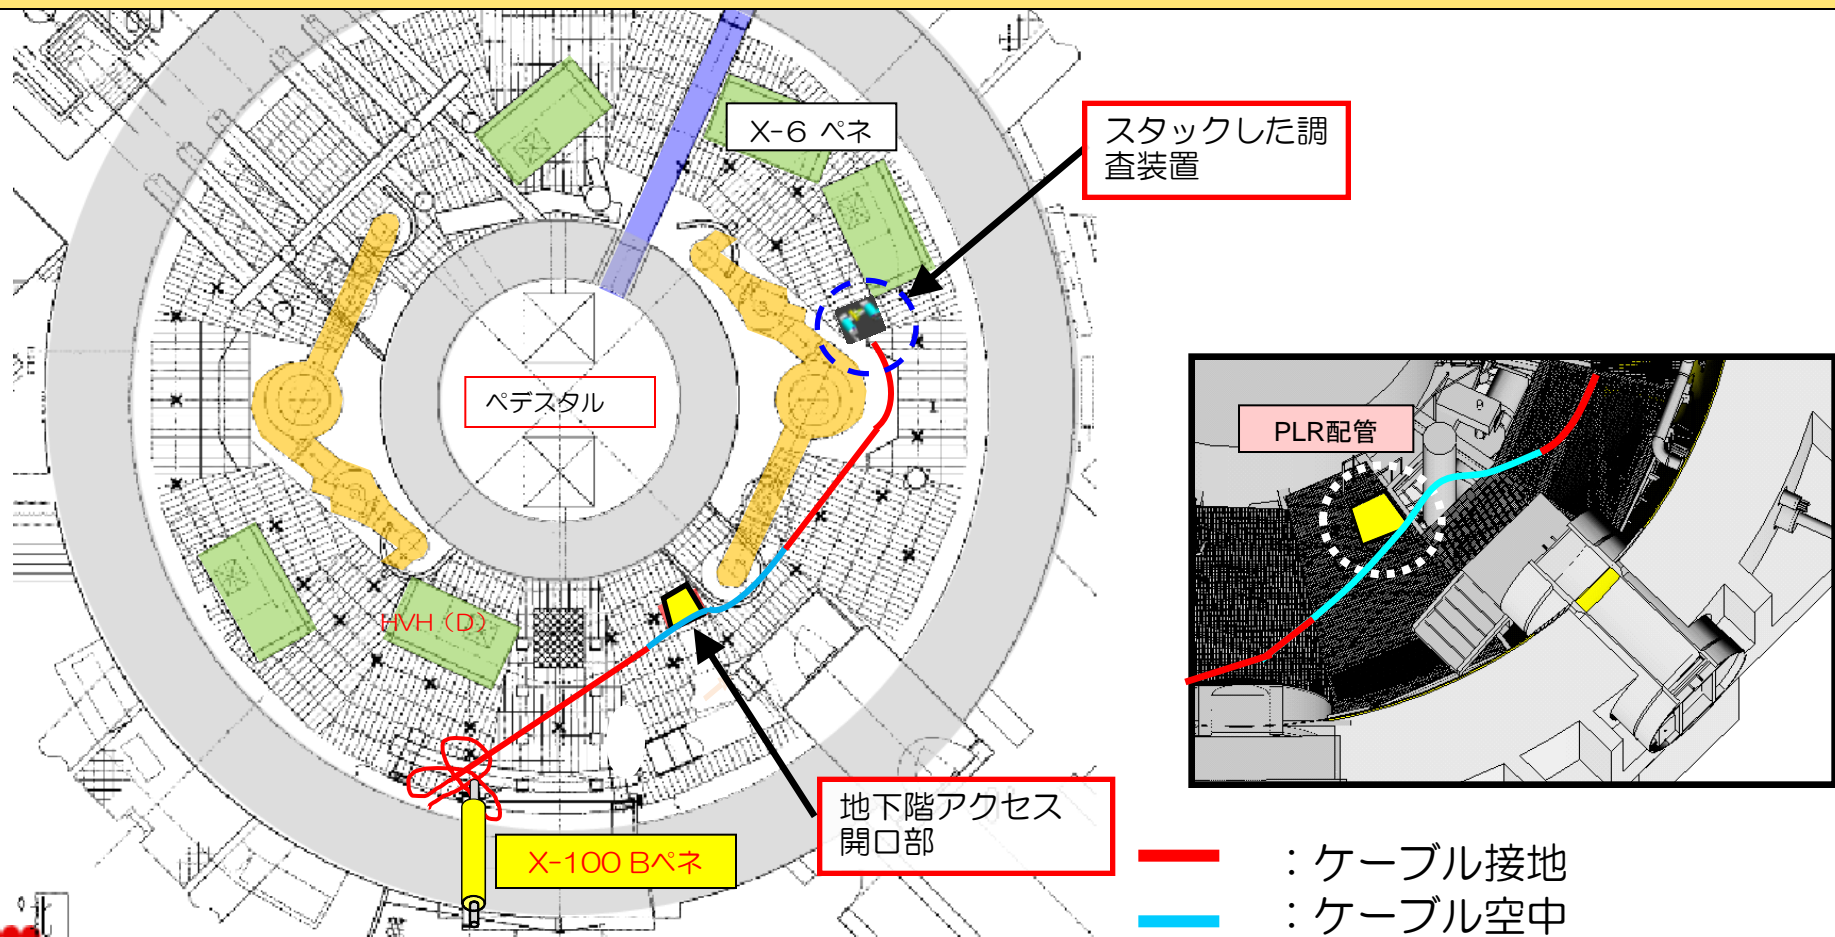
7. 残置ケーブルの状況

- 残置ケーブルのルートは以下の通り。
- 地下階アクセス開口部近傍の残置ケーブルは、B2調査に支障がないことを確認した。

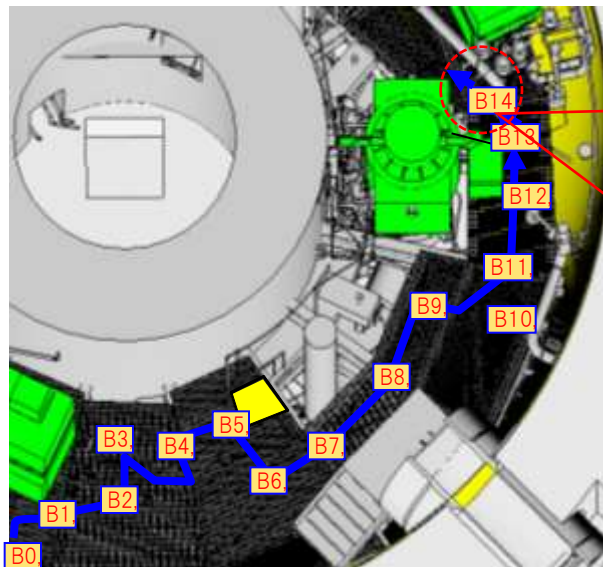
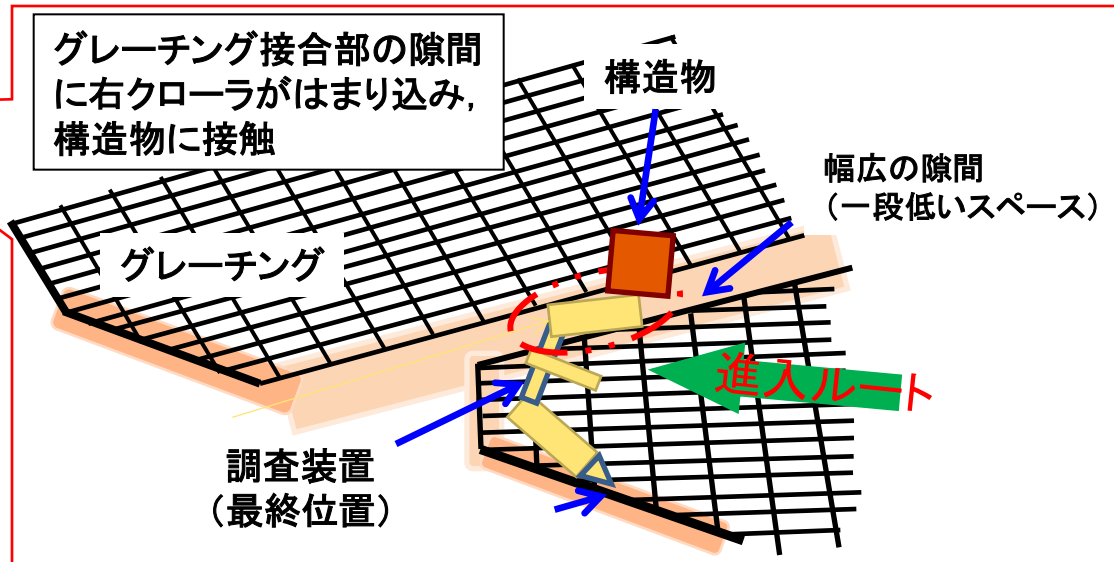
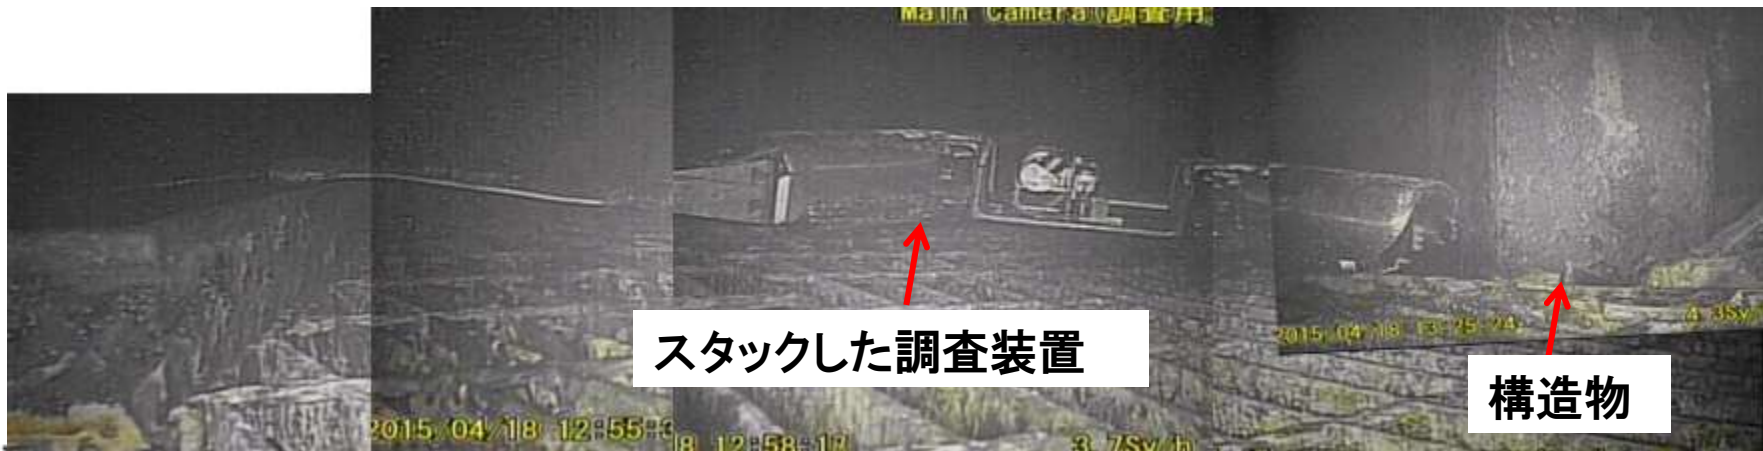
8. スタックした調査装置の状況

※1台目の調査装置はスタックし、回収できなかったことからケーブルを切断しPCV内に残置した（H27.4.13）

■スタックした調査装置の状況について確認。

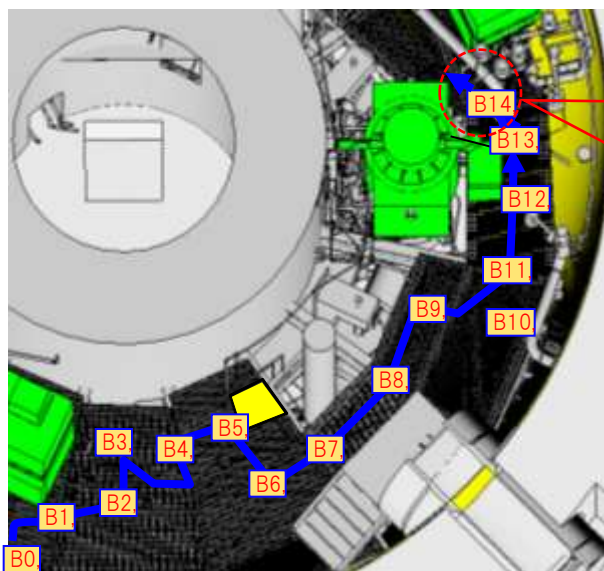
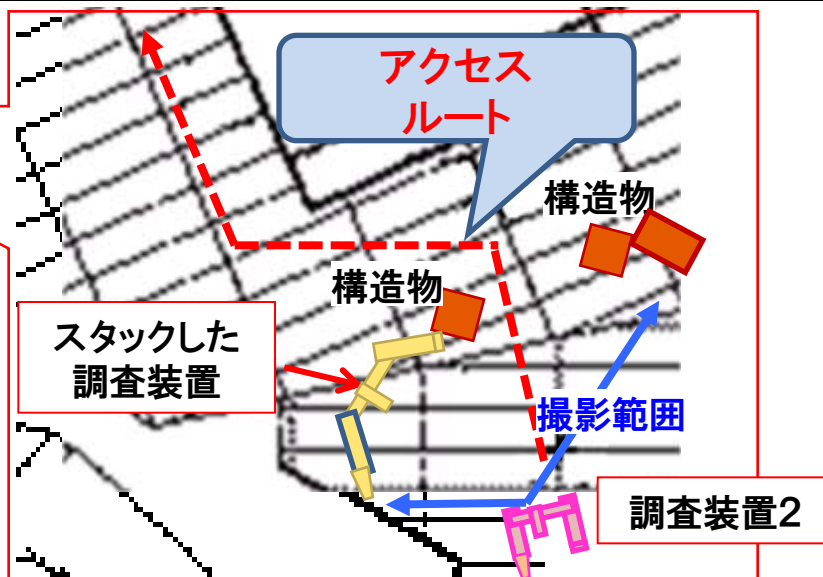
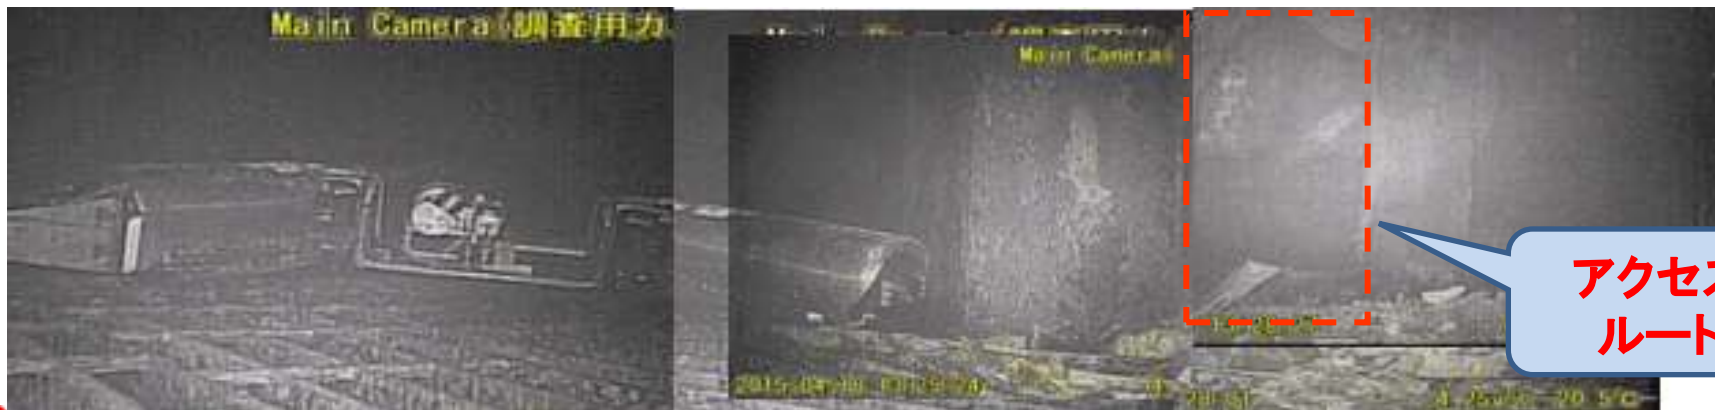
9. CRDレールまでのアクセスルートの確認

■CRDレールまでのアクセスルートは、**構造物間の幅が狭く通過できないと判断。**

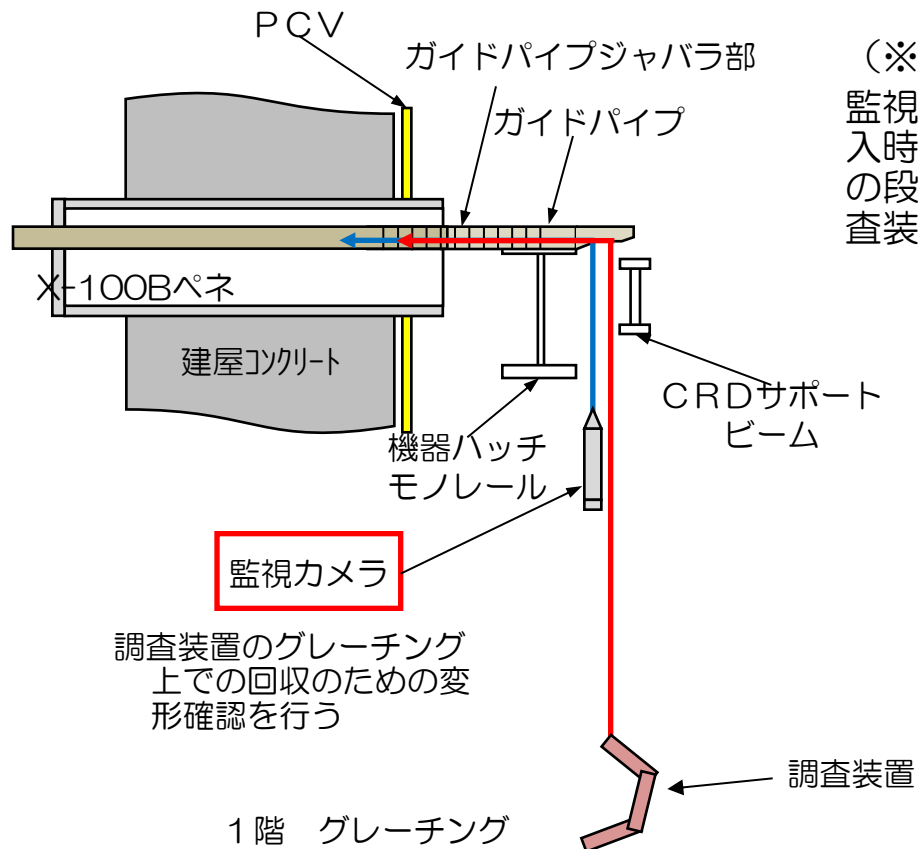
(参考) 2台目の調査装置の残置について

■監視カメラが放射線の劣化(推定)により視認性が極端に劣化し、調査装置の回収時における変形確認ができなくなったため、調査装置の格納容器外への回収はリスクがあると判断(※1)した。

監視カメラの劣化に加え、調査装置挿入時にガイドパイプジャバラ部に若干の段差が認められるため、通過時に調査装置が引っかかるリスクがある

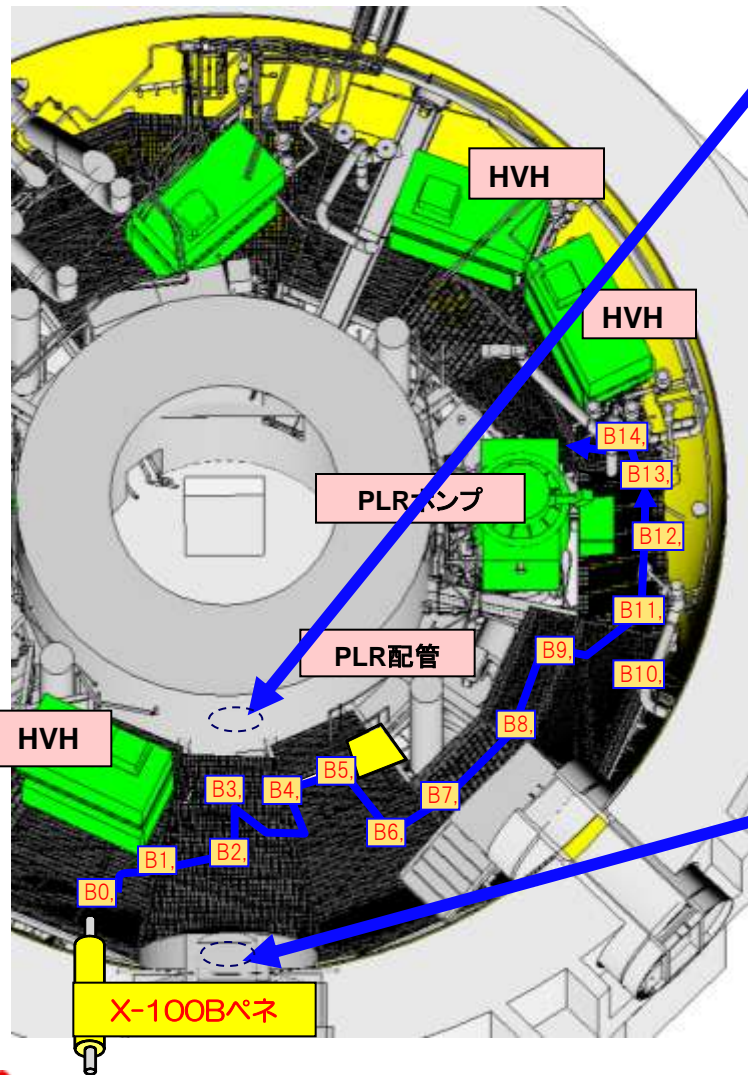
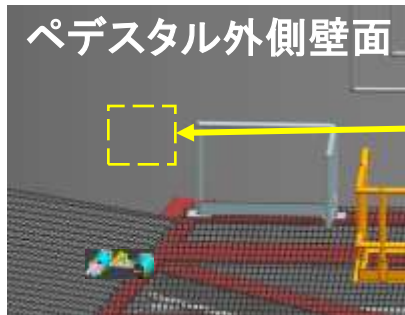
ペデスタル外側壁面

B3から撮影 ペデスタル外側壁面の外観状況
ペデスタル外側壁面に大きな損傷がないことを確認。

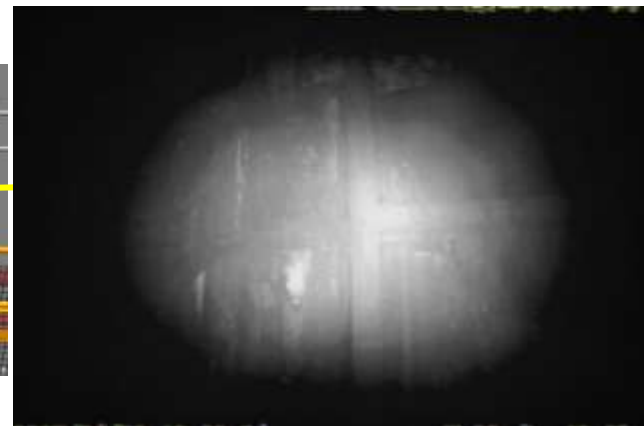
B2から撮影 機器ハッチの外観状況
機器ハッチに大きな損傷がないことを確認。

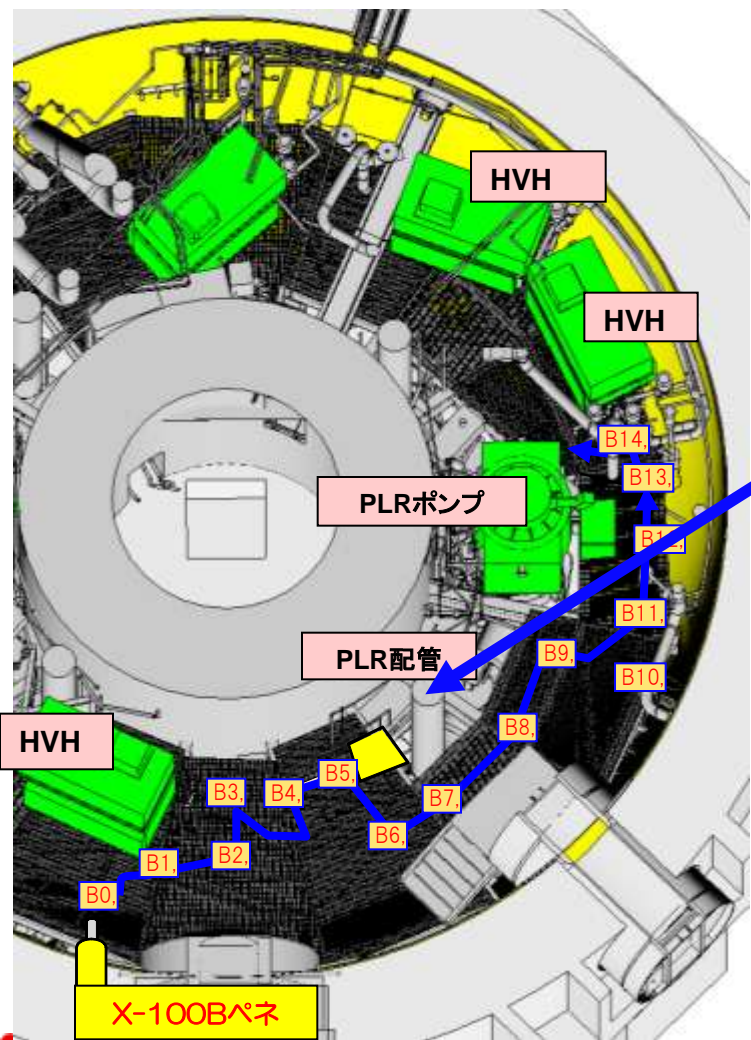
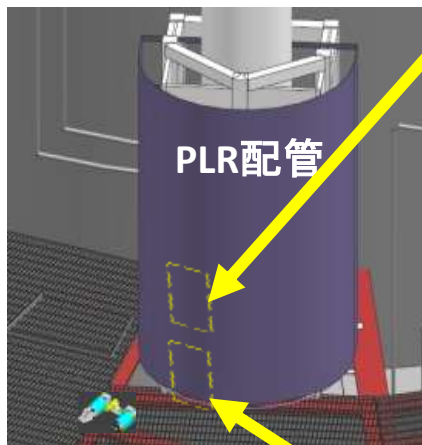
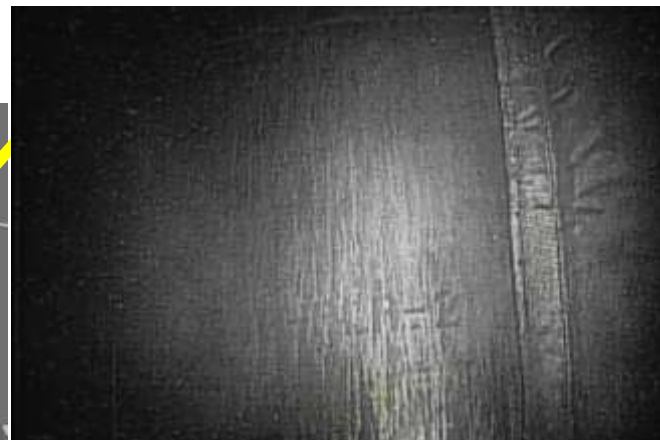
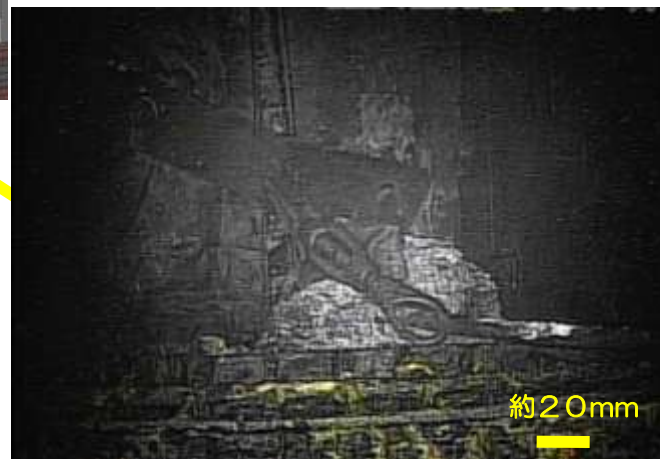
(参考) 映像トピックス (PLR配管)

B7から撮影

- ・PLR配管(保温)に大きな損傷がないことを確認。
- ・配管遮へい体が落下していることを確認。

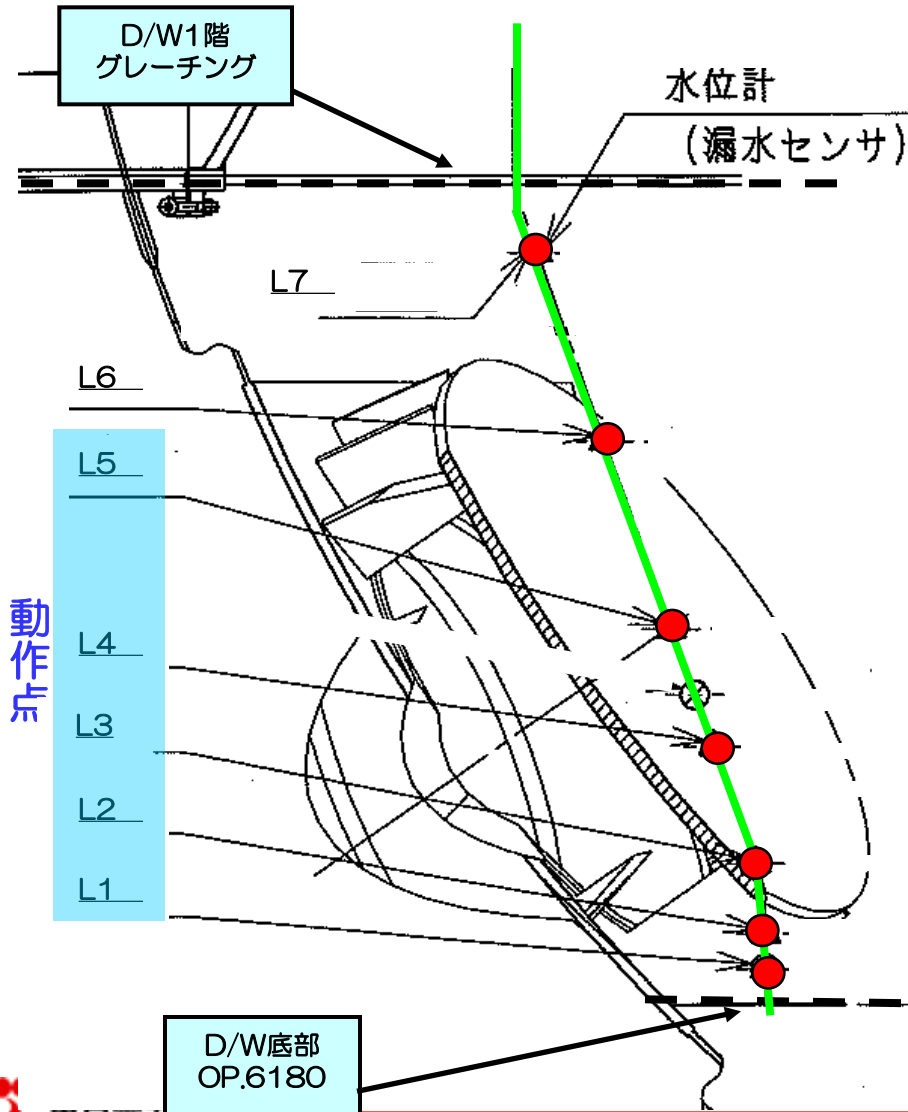
■ PCV水位計動作点の確認

- 動作 : L1~L5
- 不動作 : L6~L7

⇒ PCV水位および水位計据付レベルについて現在評価中
