# 「原子炉格納容器内部調査技術の開発」

## 2号機原子炉格納容器内部 A2調査 (X-6ペネ周りの状況について)

2015年6月29日

東京電力株式会社

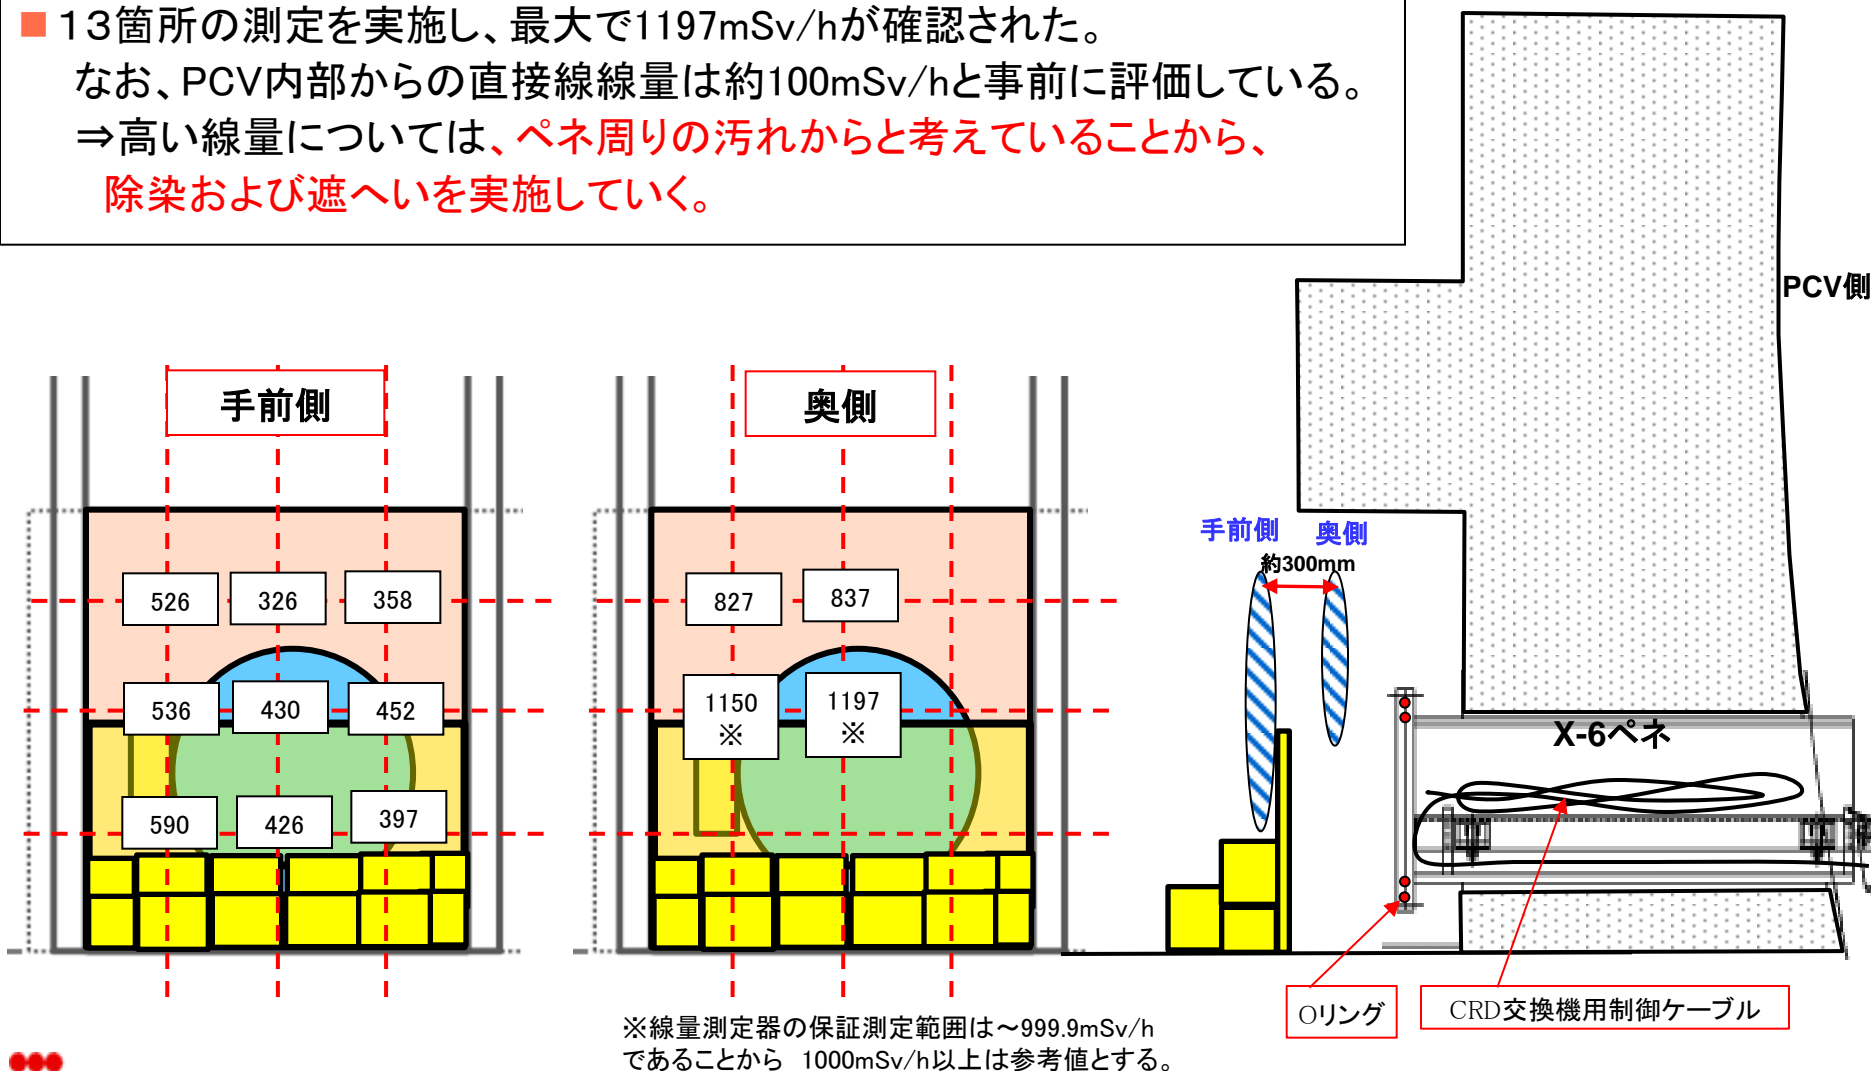
- 13箇所の測定を実施し、最大で1197mSv/hが確認された。  
なお、PCV内部からの直接線線量は約100mSv/hと事前に評価している。  
⇒高い線量については、ペネ周りの汚れからと考えていることから、  
除染および遮へいを実施していく。

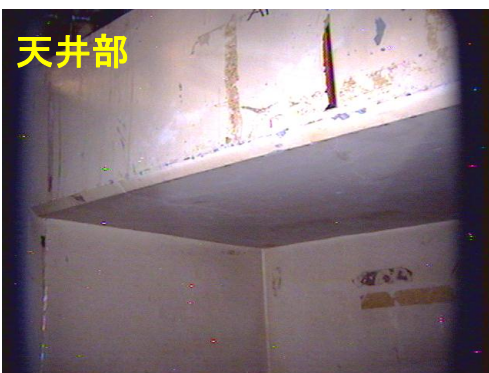
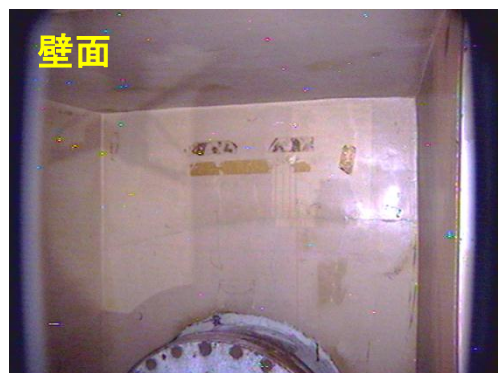
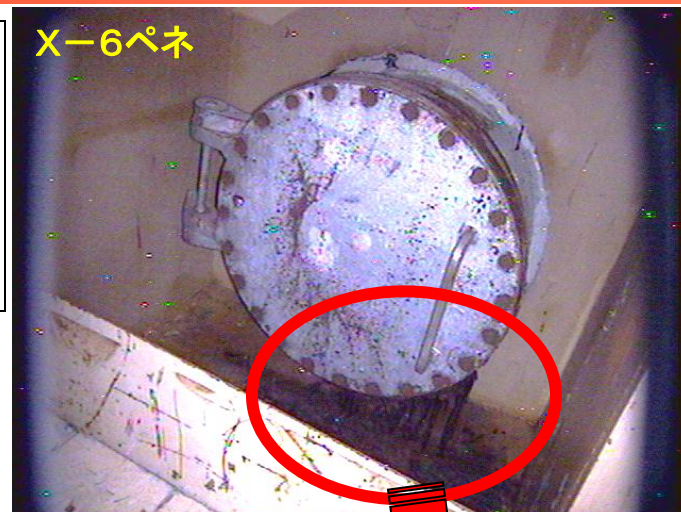
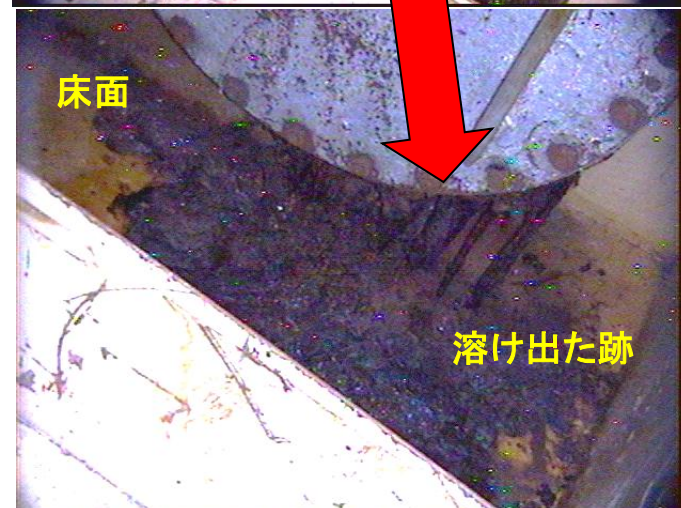
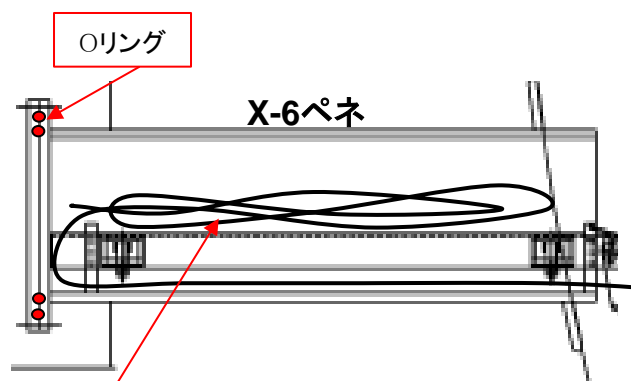
- X-6ペネ周辺躯体の天井部及び壁面に大きな損傷は見られない。
- X-6ペネ表面に多少の錆があるが大きな損傷は見られない。
- X-6ペネフランジ部から床面に溶け出した跡が確認された。  
⇒X-6ペネフランジ部の漏えい確認などを行い、次工程の孔あけ作業に向けての安全対策に反映する。

※溶け出したものについては、以下の事が推定される  
・ペネフランジシール用 Oリング  
・CRD交換機用ケーブル被覆材 等

■ X-6ペネ周辺について、詳細調査を行い、今後のPCV内部A2調査工程に反映していく。(7月上旬予定)

- 除染及び遮へい工法の見直し
- 溶融物撤去工法の策定
- A2調査工法の安全対策等へ反映
