平成26年度補正予算 廃炉・汚染水対策事業費補助金

使用済燃料プールから取り出した燃料集合体の
長期健全性評価

最終報告

技術研究組合 国際廃炉研究開発機構 (IRID)

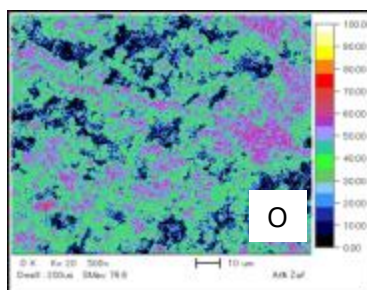
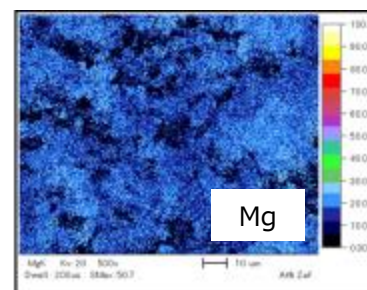
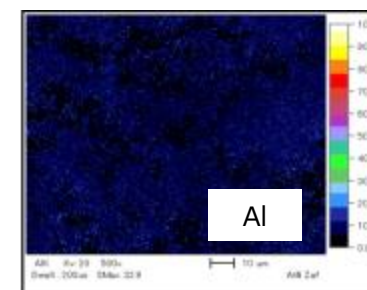
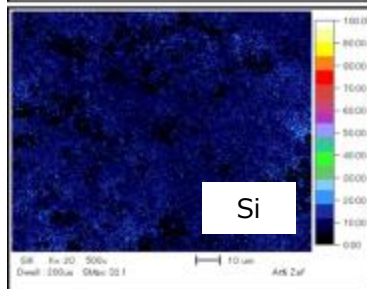
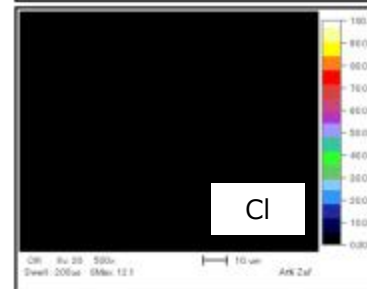
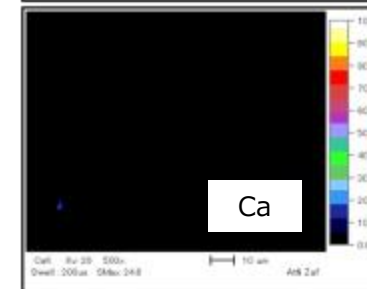
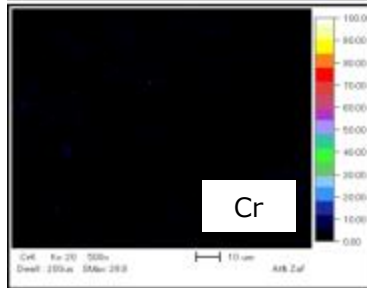
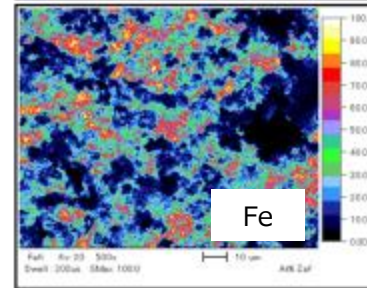
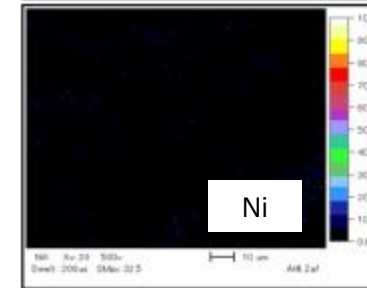
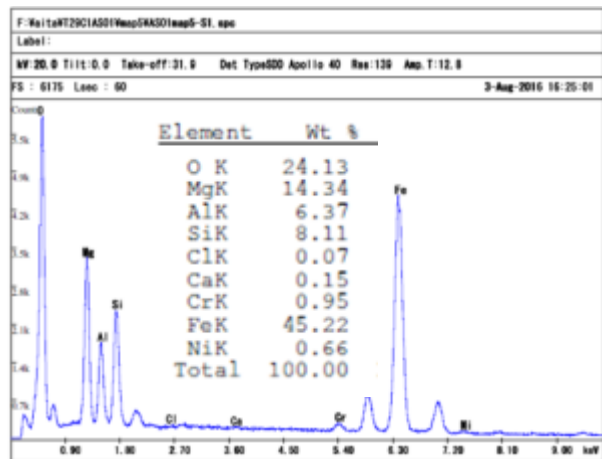
F4VN21 G9

- 白色堆積物が目視で認められる部分の成分分析を実施。その結果、白色堆積物の構成成分としてMgが最も多く、Al、Siがその半分程度であった。Clは検出限界以下であった。Caは偏在しているのみであった。
- Fe、Oが検出されているが、これは材料表面に存在する鉄酸化物と考えられる。

白色堆積物が目視で認められる部分
(分析例)

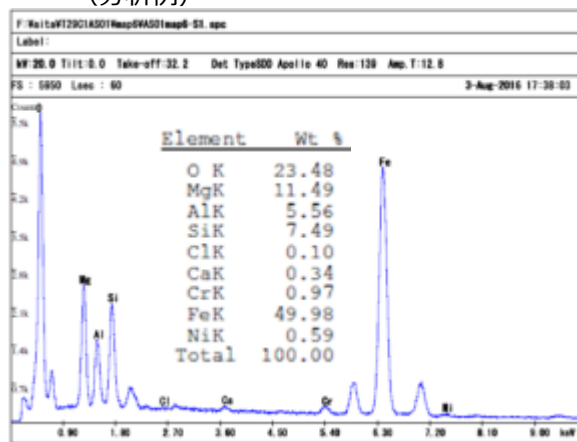
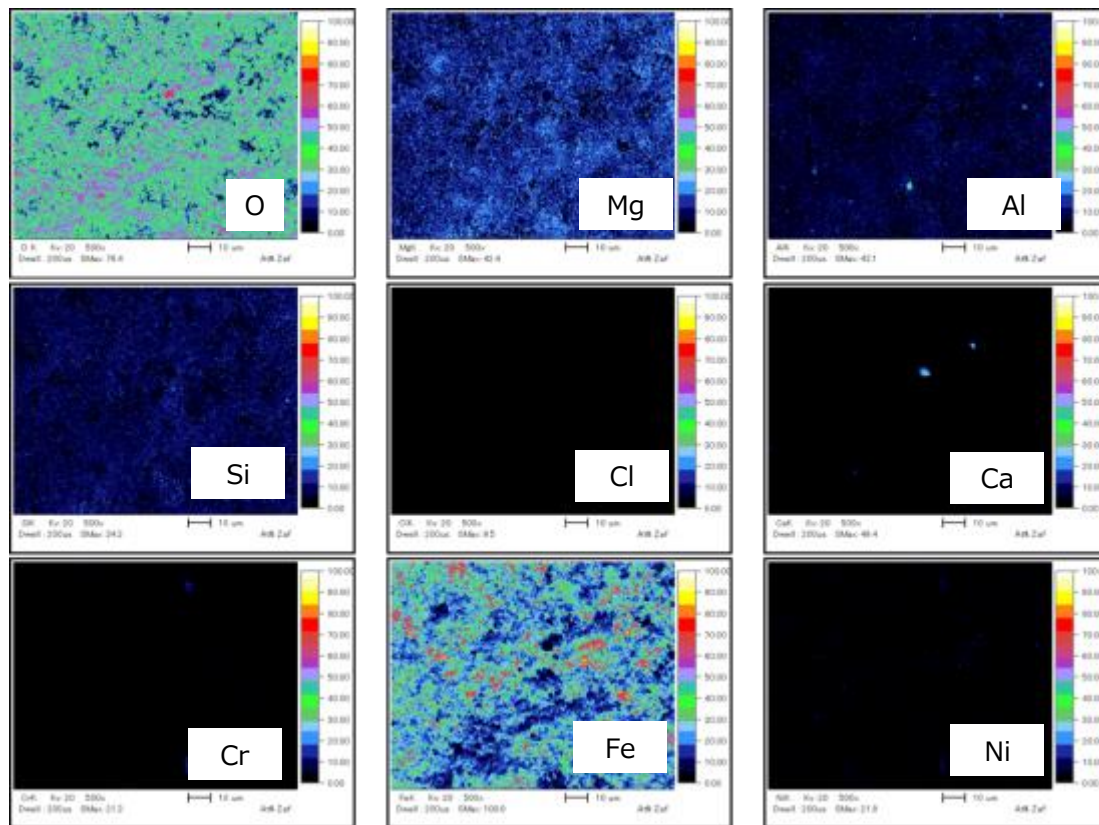
F4VN21 G9
白色堆積物が目視で認められない部分
(分析例)

・白色堆積物が目視で認められない赤褐色の鉄酸化物に覆われている部分の成分分析を実施。その結果、白色堆積物が認められた部分とほぼ同様の傾向であり、Mgが主に検出された。その他にAl、Siが検出された。Caは偏在しているのみであった。Clは検出限界以下であった。

・当該部の分析結果から、目視で白色堆積物が認められない部分でも同様の堆積物の付着があると推定される。

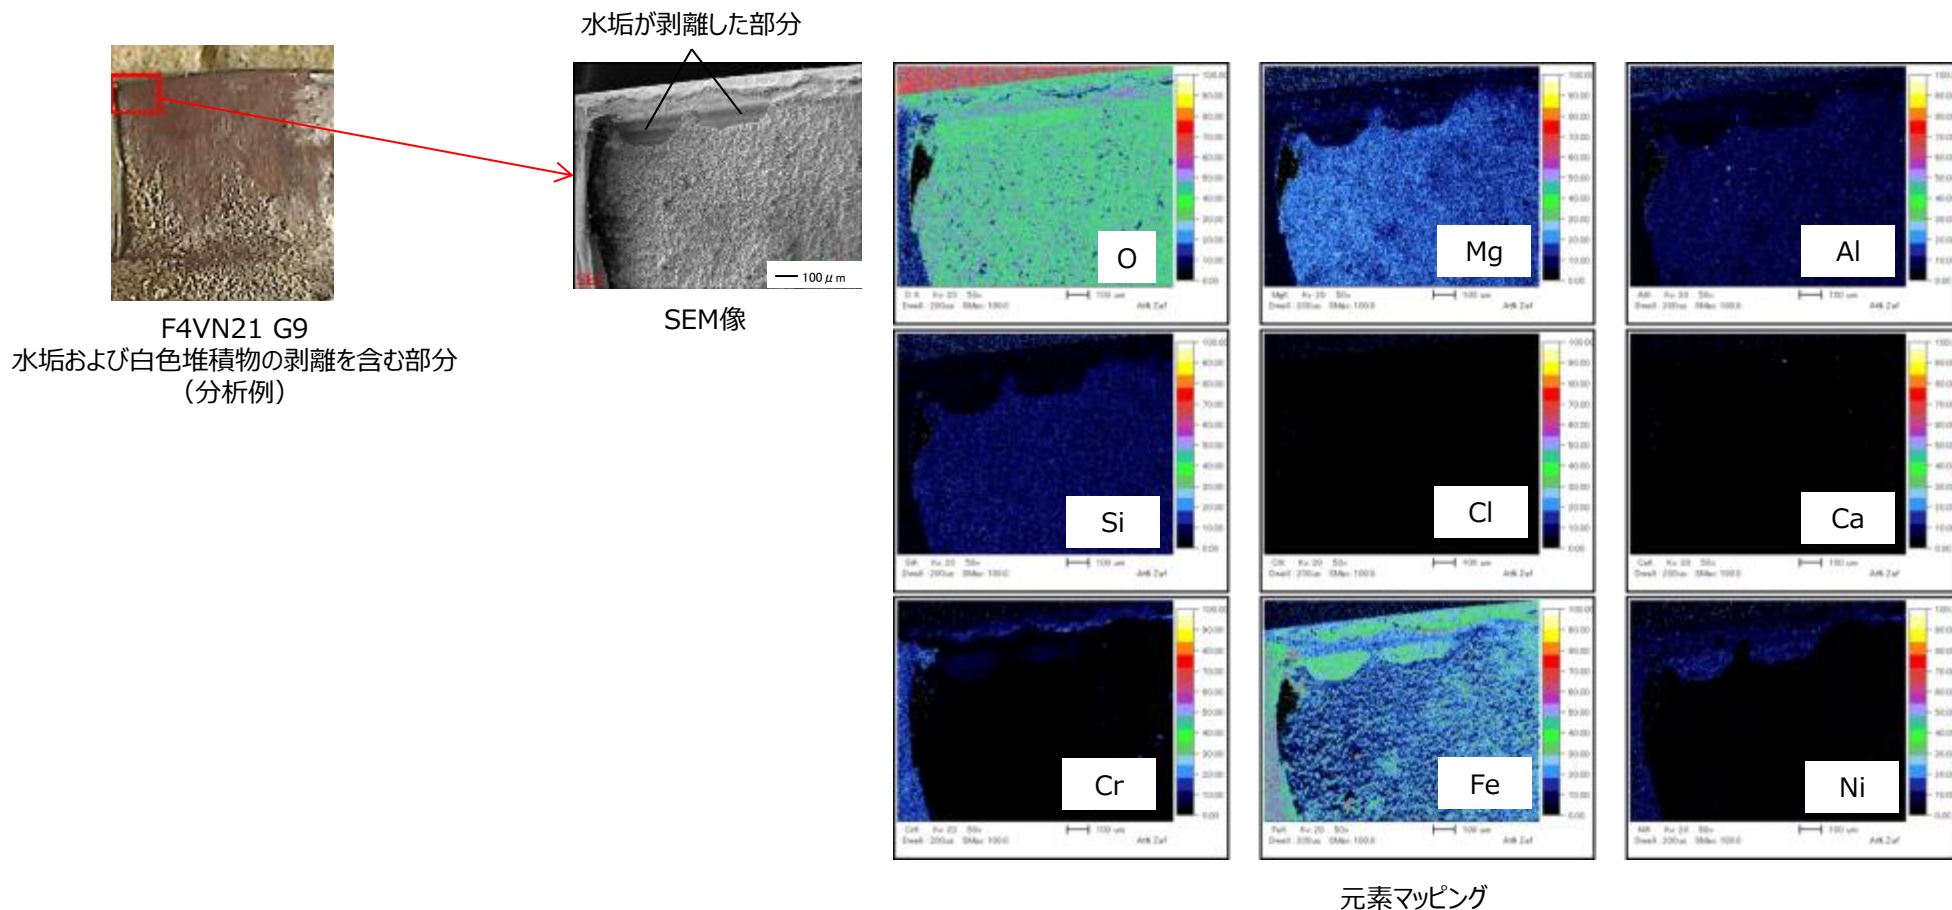
・取扱い時等に水垢および白色堆積物が剥離したと考えられる部分では、ステンレス鋼の成分であるFe、Cr、Niが検出された。一方でMg、Al、Siは認められなかった。

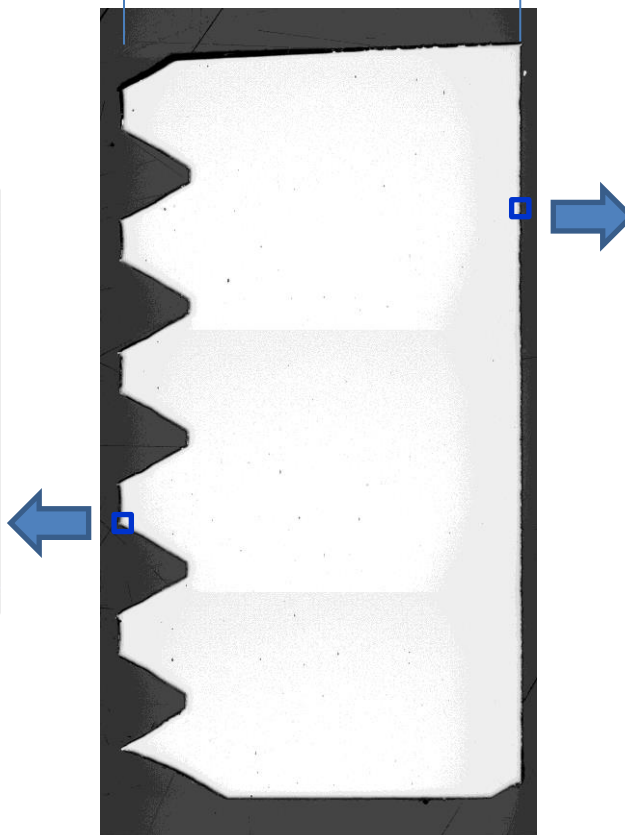
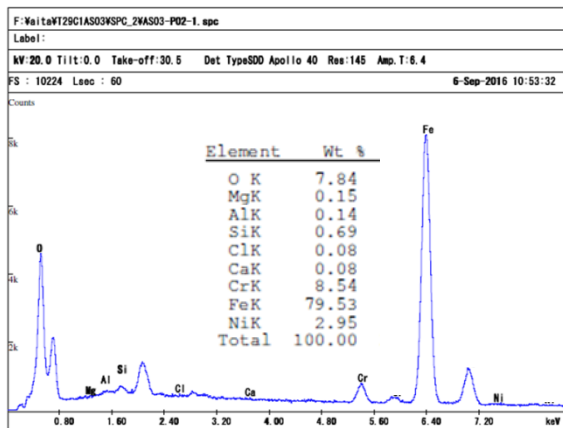
照射材ロックナット (F4UN32A3)

・分析の結果、Clは認められなかった。

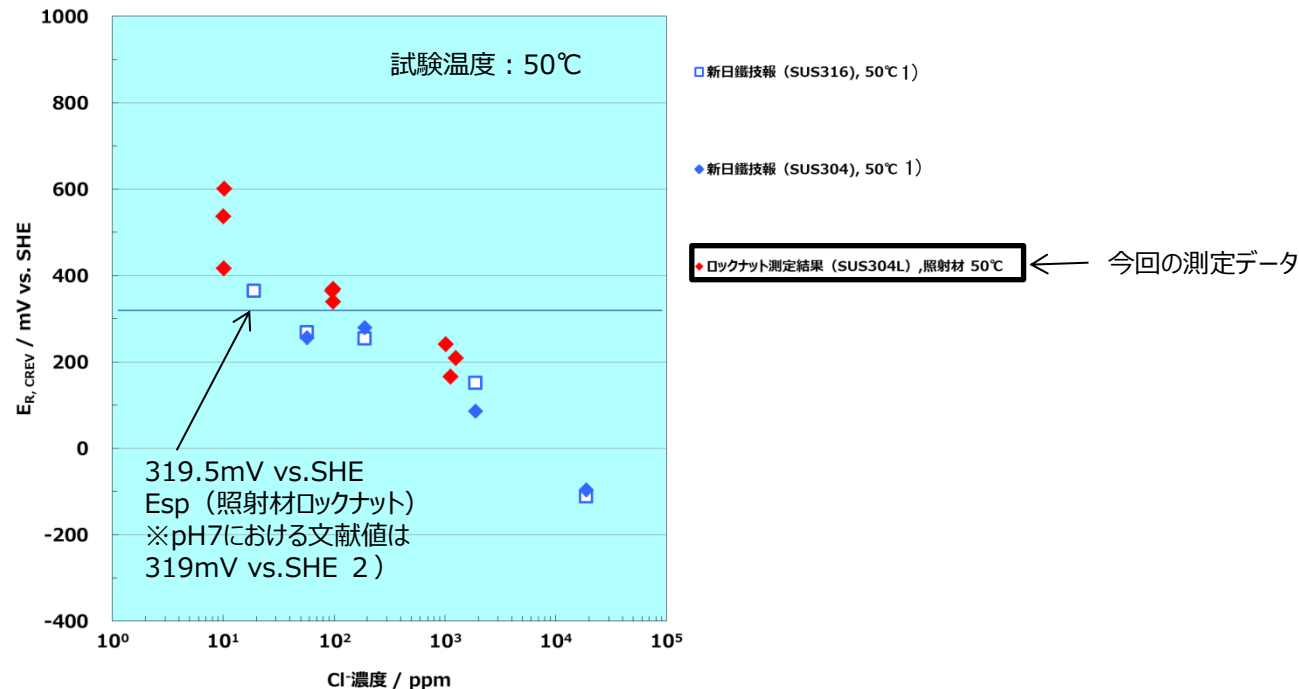
照射材ロックナットの腐食すきま再不動態化電位測定結果

・照射材であるロックナットを用いた電気化学的試験により、すきま腐食感受性が発現するしきい値は、塩化物イオン濃度が100ppm程度であることが確認された。共用プールの塩化物イオン濃度は2014年度の測定結果から、1ppm以下であるため、腐食発生の可能性はない。

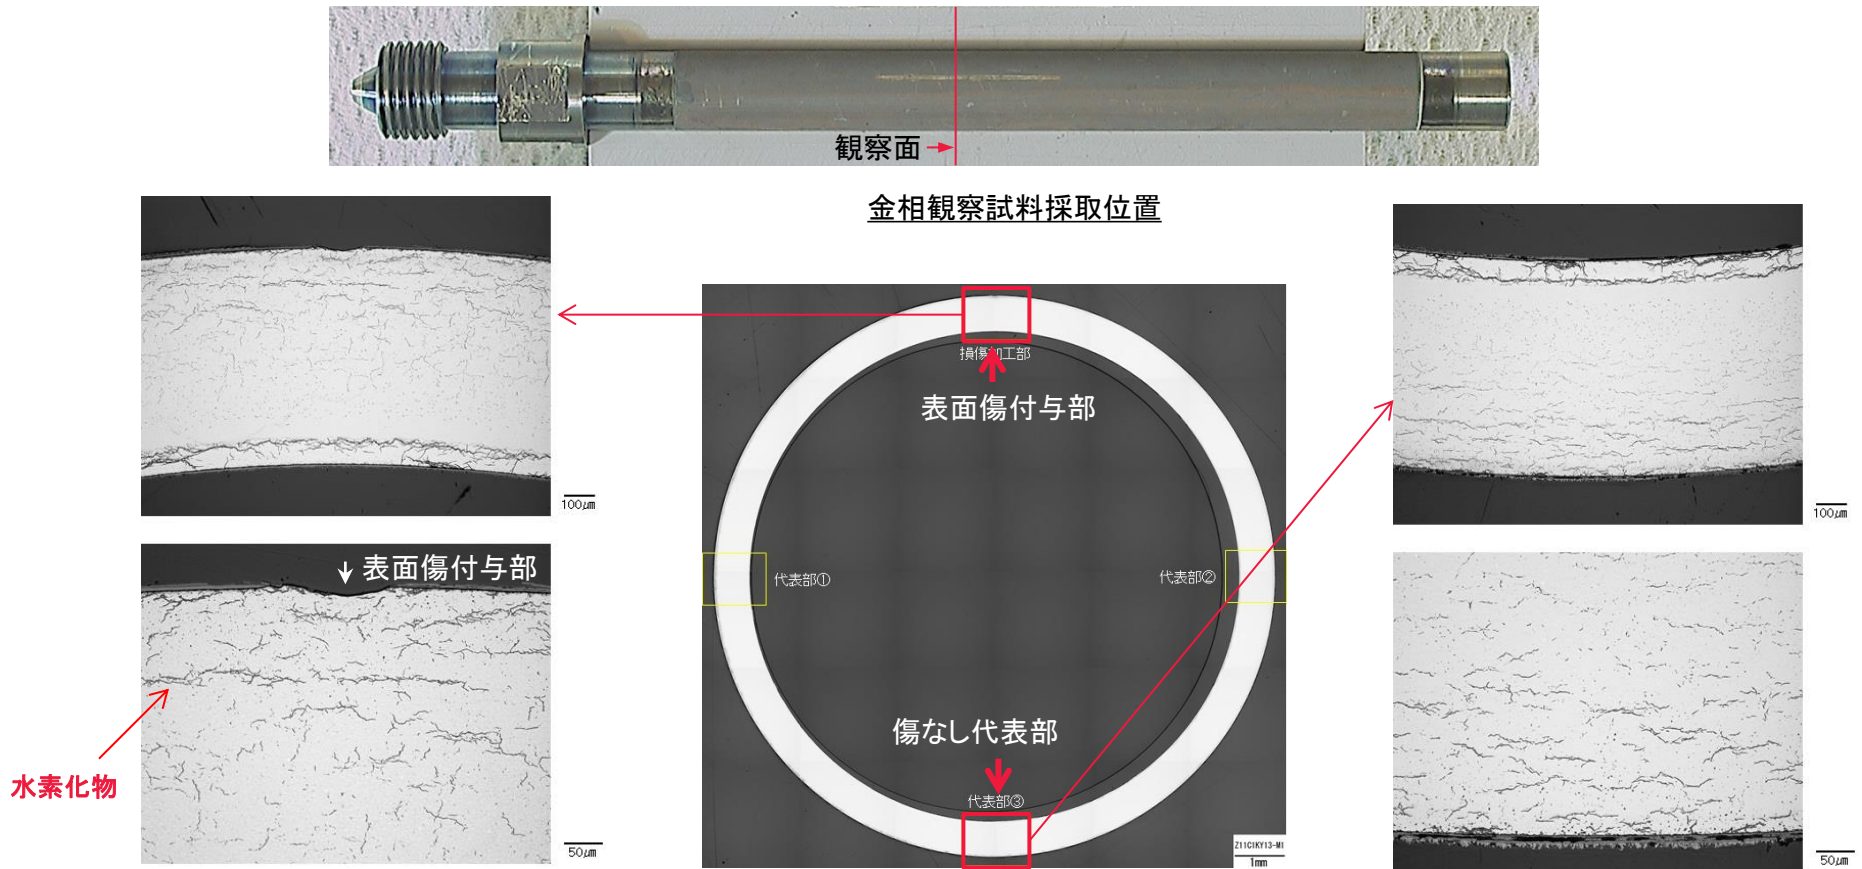
低延性条件試験A:水素化物析出挙動確認試験結果例/平成27年度

照射済試験片, 温度300°C, 冷却速度0.3°C/h, 周方向応力70MPa, 表面傷付与

- ▶ 表面傷有無による水素化物析出状態に明瞭な差異はなく、水素化物再配向への影響は認められなかった

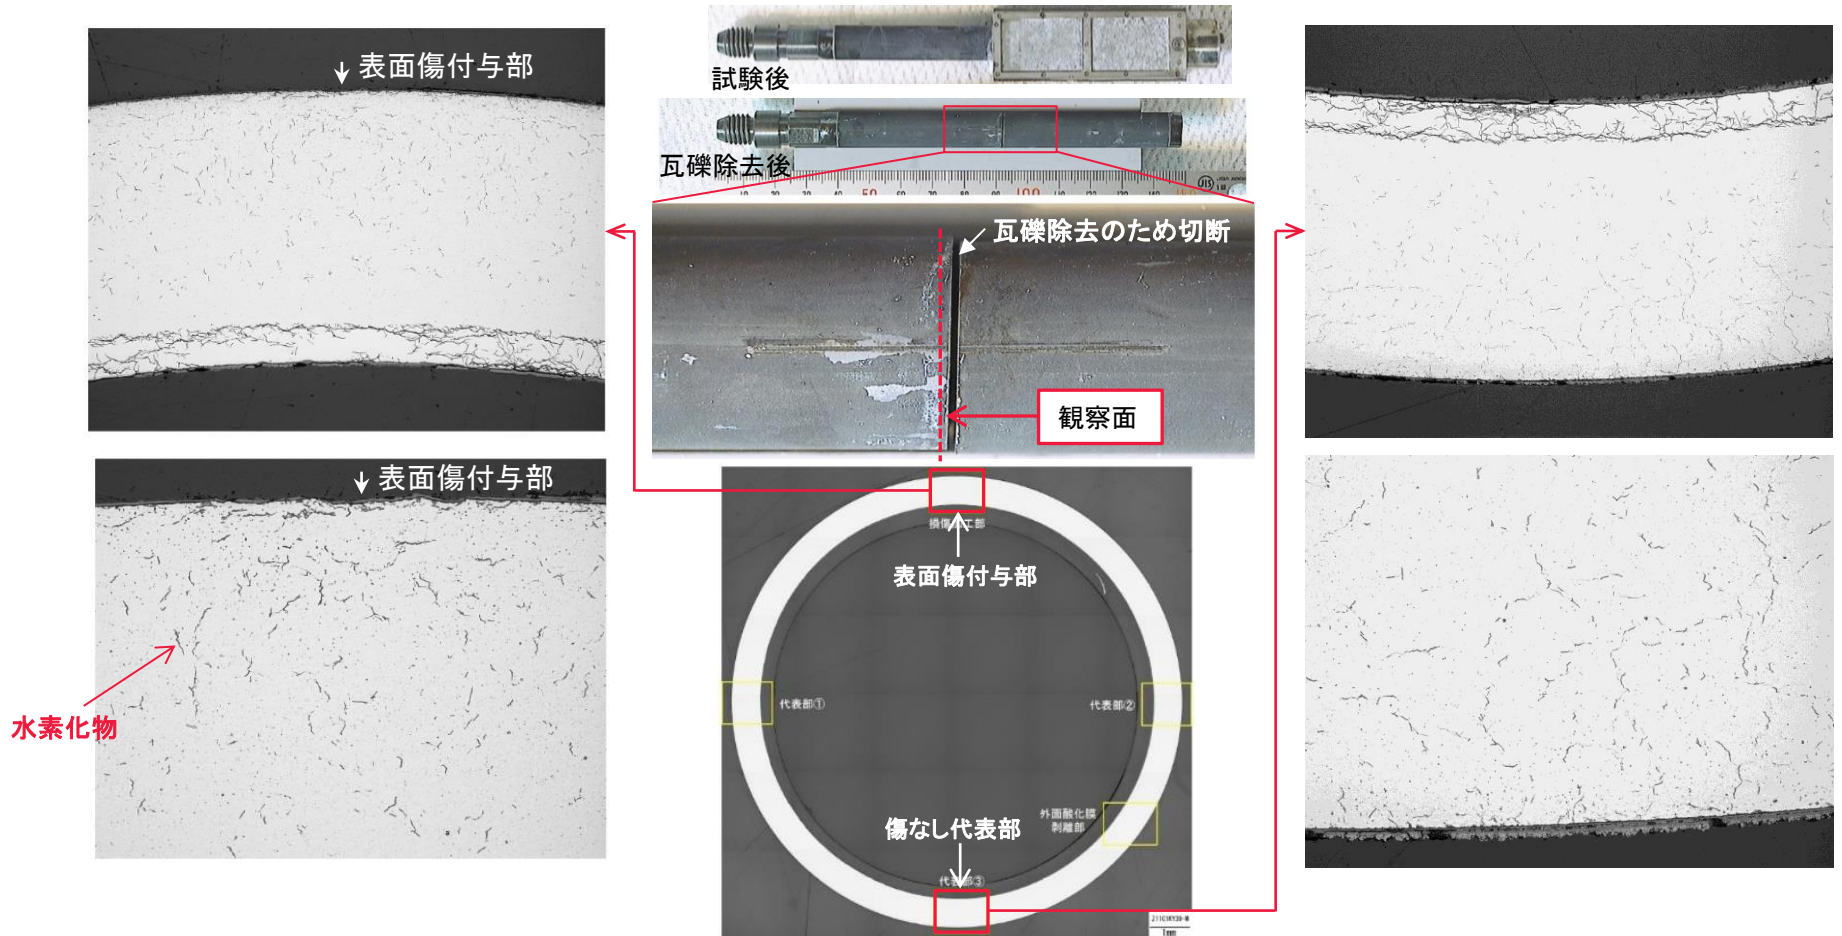
低延性条件試験B:水素化物析出挙動確認試験結果例/平成28年度

照射済試験片, 温度300°C, 冷却速度0.04°C/h, 周方向応力70MPa, 瓦礫固着+海水+表面傷付与

- ▶ 瓦礫固着+海水+表面傷付与有無による水素化物析出状態に明瞭な差異はなく、水素化物再配向への影響は認められなかった

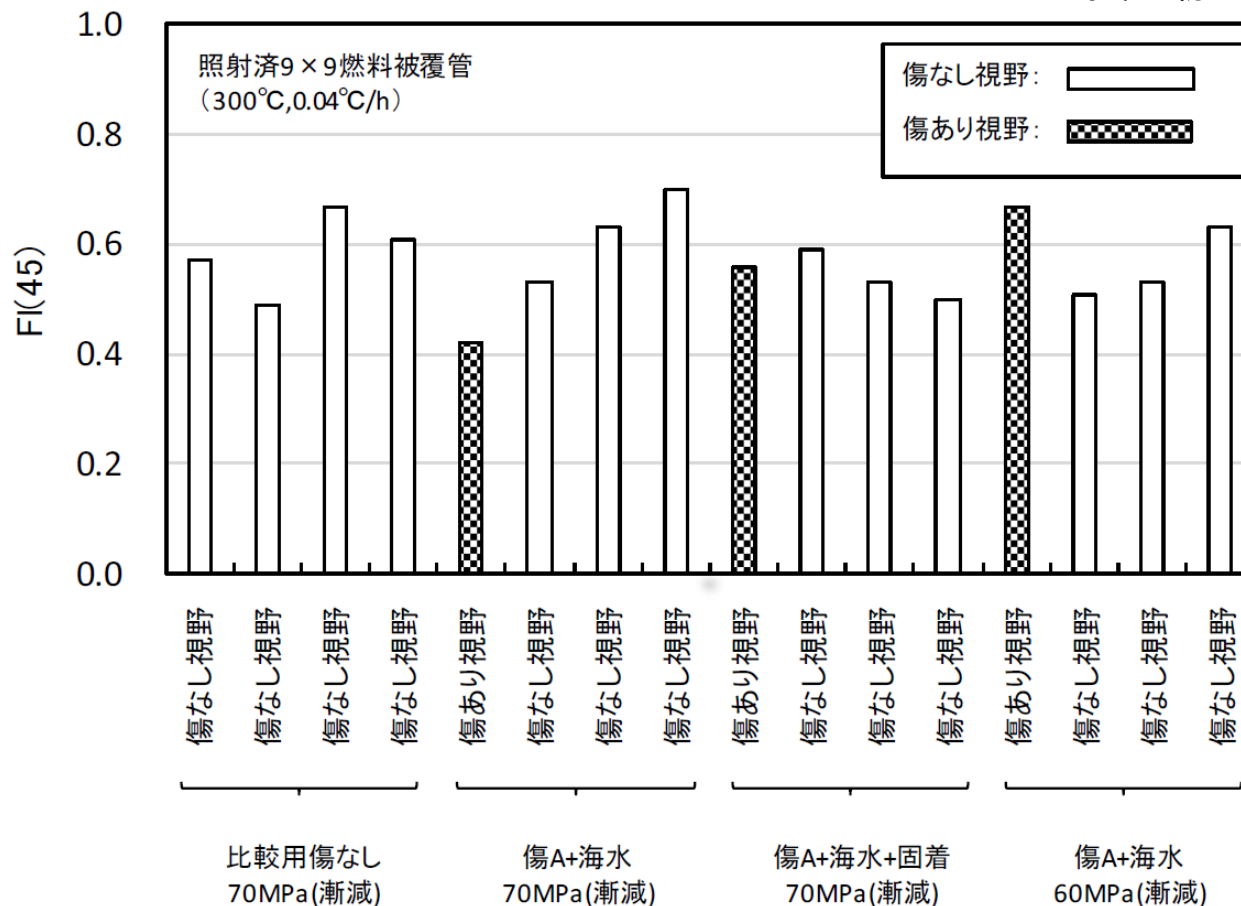
照射済9×9燃料被覆管

▶ 想定される表面傷は水素化物の再配向にほとんど影響しない

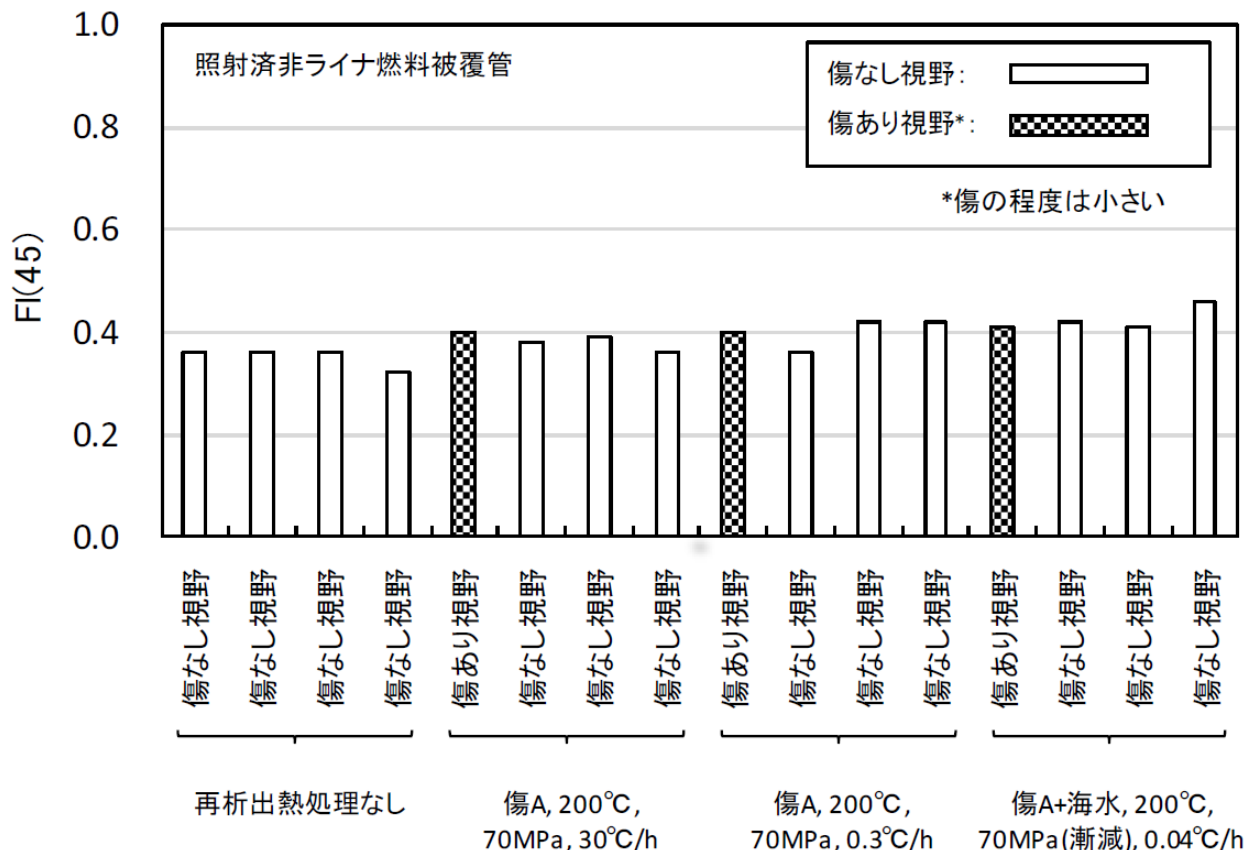
照射済非ライナ燃料被覆管

▶ 想定される表面傷は水素化物の再配向にほとんど影響しない

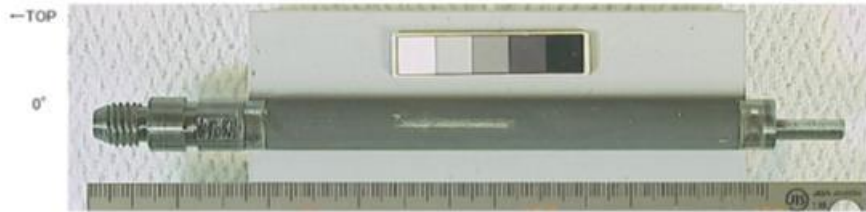
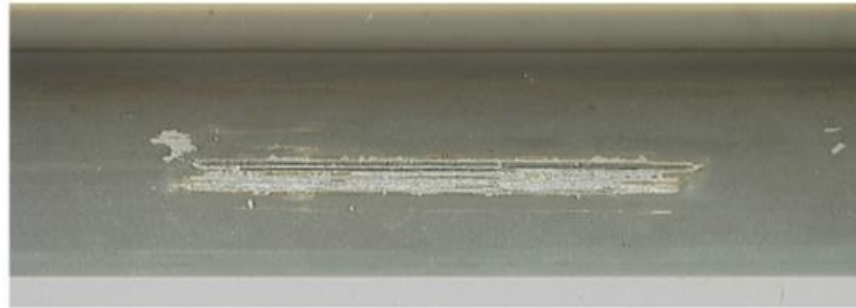
9×9型燃料被覆管(照射済)

周方向ひずみ:1.55 %

- ▶ ひずみが従来の基準である1%を超えても破断せず、クリープ破断への傷+海水付着の影響は認められなかった

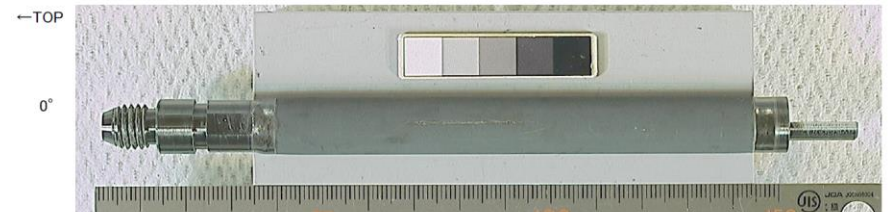
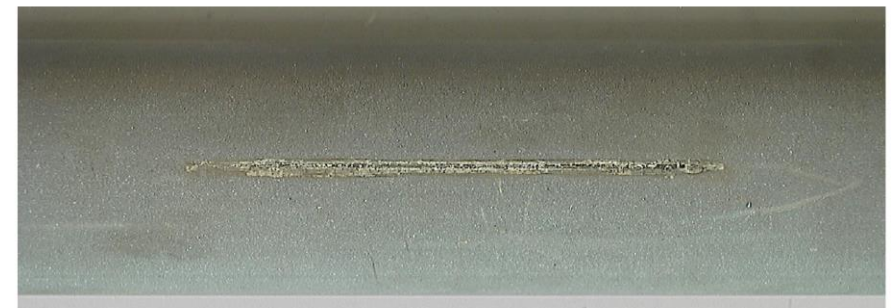
高燃焼度8×8型燃料被覆管(照射済)

周方向ひずみ:2.21 %

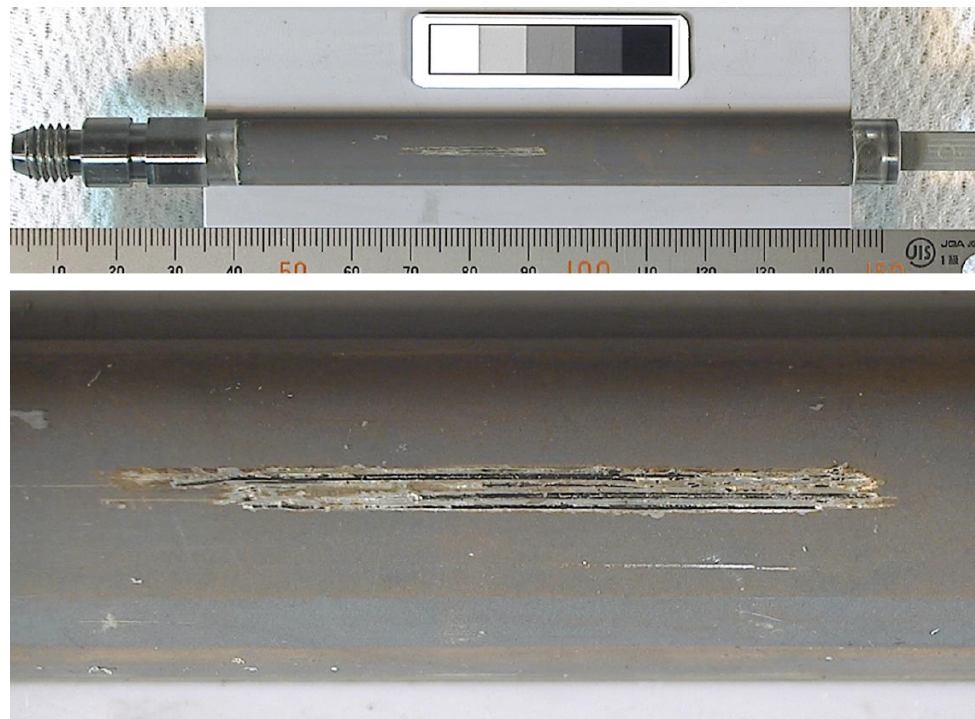
9×9型燃料被覆管(照射済), 表面傷付与+海水付着

損傷加工部拡大

- ▶ 5000h試験後においても異常な外観は見られなかった

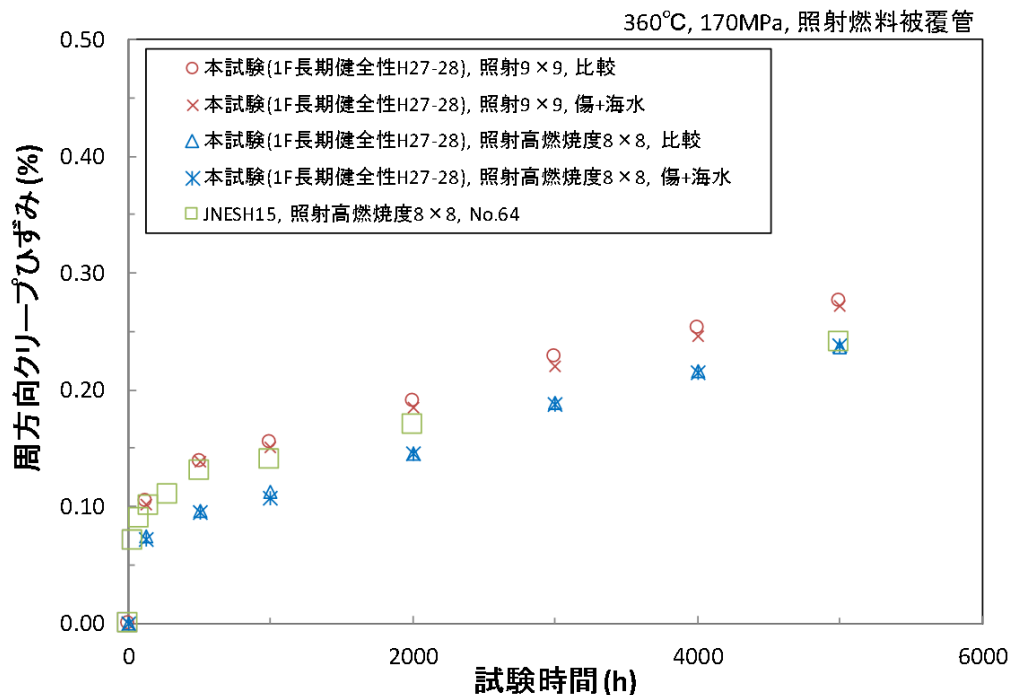
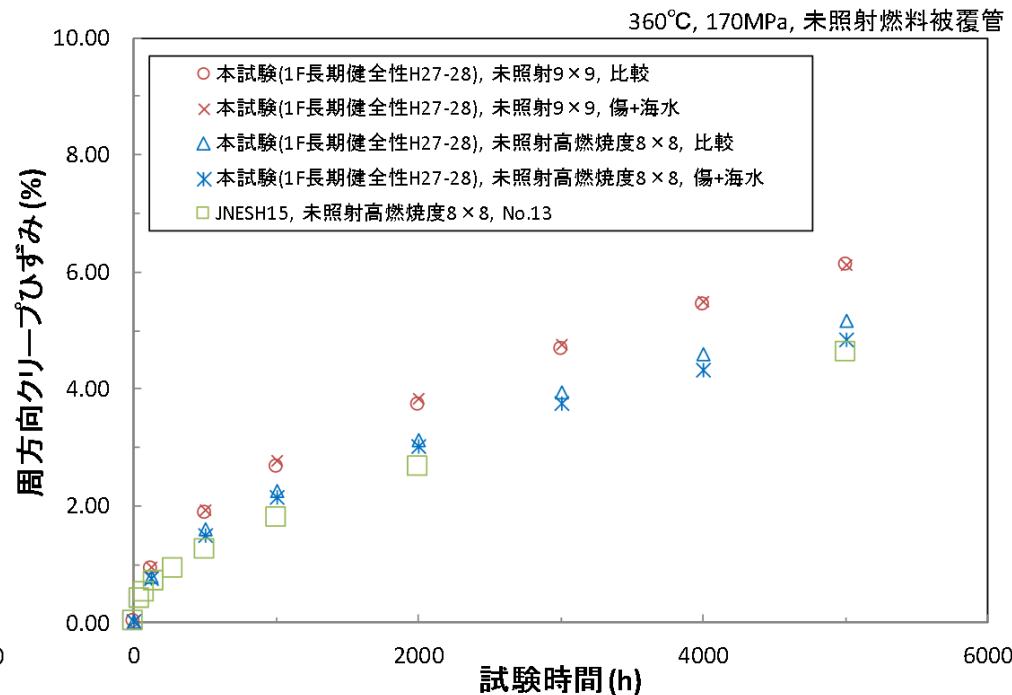
- ▶ 5000hまでの試験結果において顕著な傾向の変化はない
- ▶ 傷+海水付着の影響はほとんどない
- ▶ クリープ速度は従来の高燃焼度8×8データと同等

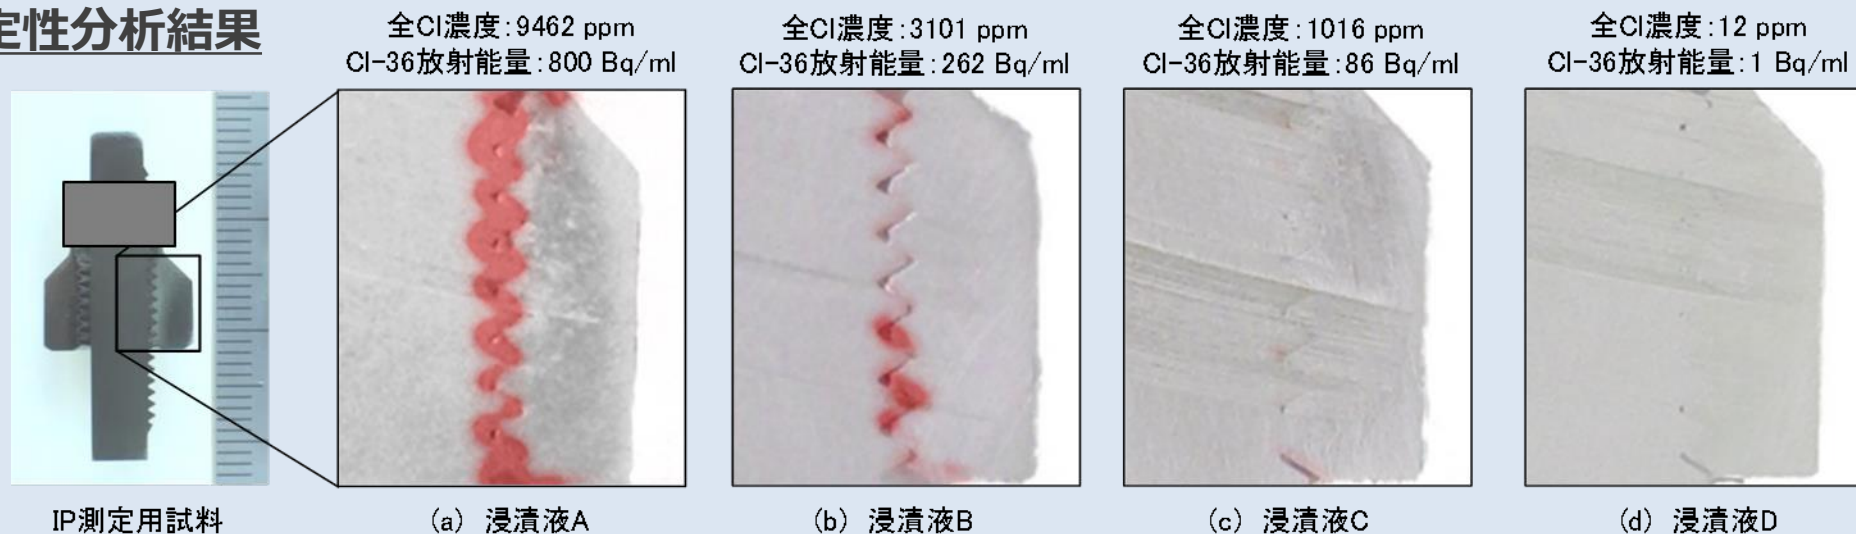
放射能分布測定結果 (IP測定結果と断面写真とを合成したもの)

すきま部において海水成分は、濃縮することなく、浸漬液の希釈にともない明瞭に低下する。なお、本浸漬条件において、すきま部における有意な腐食はみられなかった。

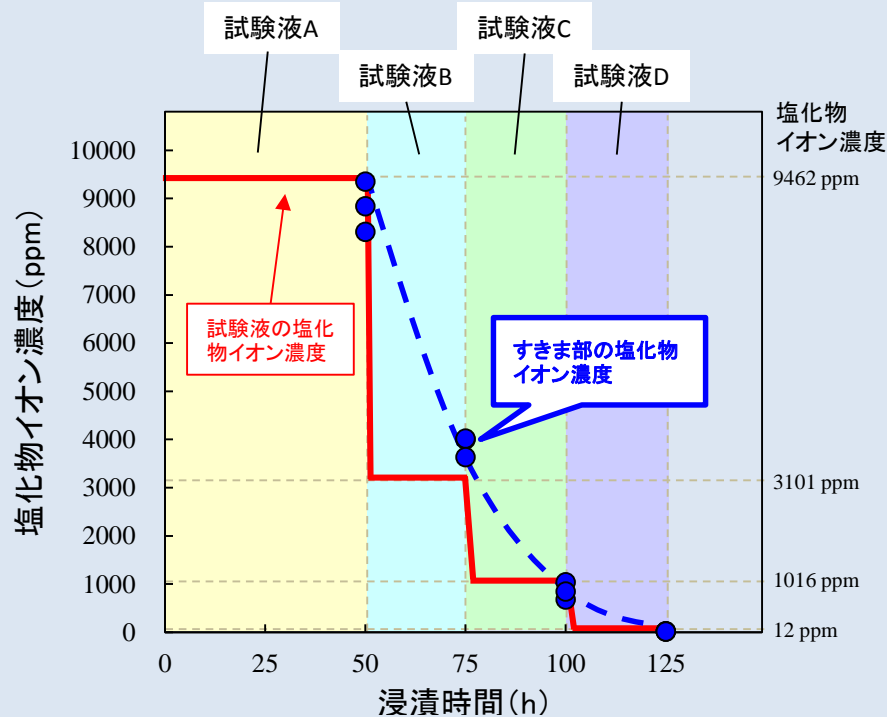
すきま構造部の塩化物イオン濃度評価結果

本試験条件では、すきま腐食はみられず、すきま部の海水成分は、濃縮せずに、希釈後の短時間で浸漬液の塩分濃度と同程度まで低下することから、すきま部の海水成分量の低下に対する浸漬液の水質改善効果は明瞭であった。

すきま部の海水成分の取り込み量は、プール水の水質改善によって少なくなり、プール水の海水成分量と同様の経時変化であったと推定される。
