# 1号機PCV内部調査にかかる アクセスルート構築作業について

2019年8月29日

東京電力ホールディングス株式会社

# 1. X-2ペネからのアクセスルート構築作業状況

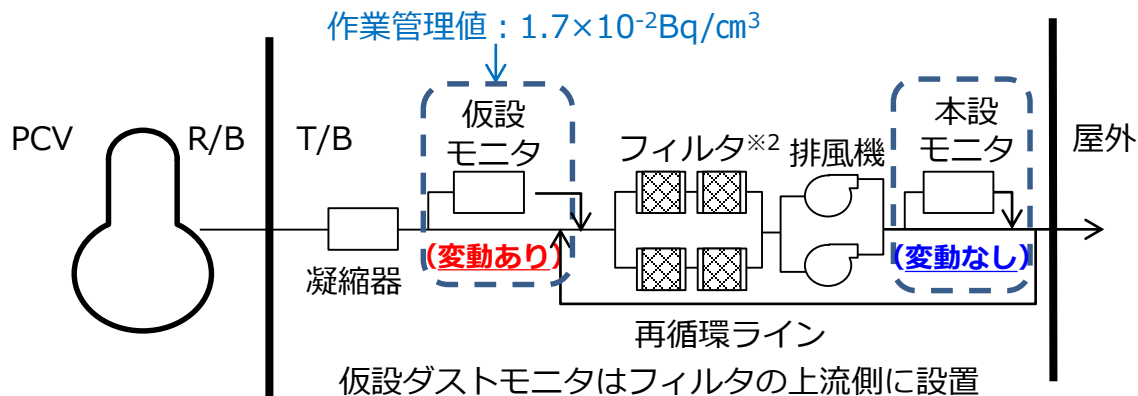
仮設ダストモニタはフィルタの上流側に設置

※1 仮設モニタの作業管理値は、フィルタの除去能力を考慮し、本設モニタの警報が発生するダスト濃度の1桁以上低い値に設定

※2 フィルタは1ユニットでダストを1/1000以下に除去する能力を有している。

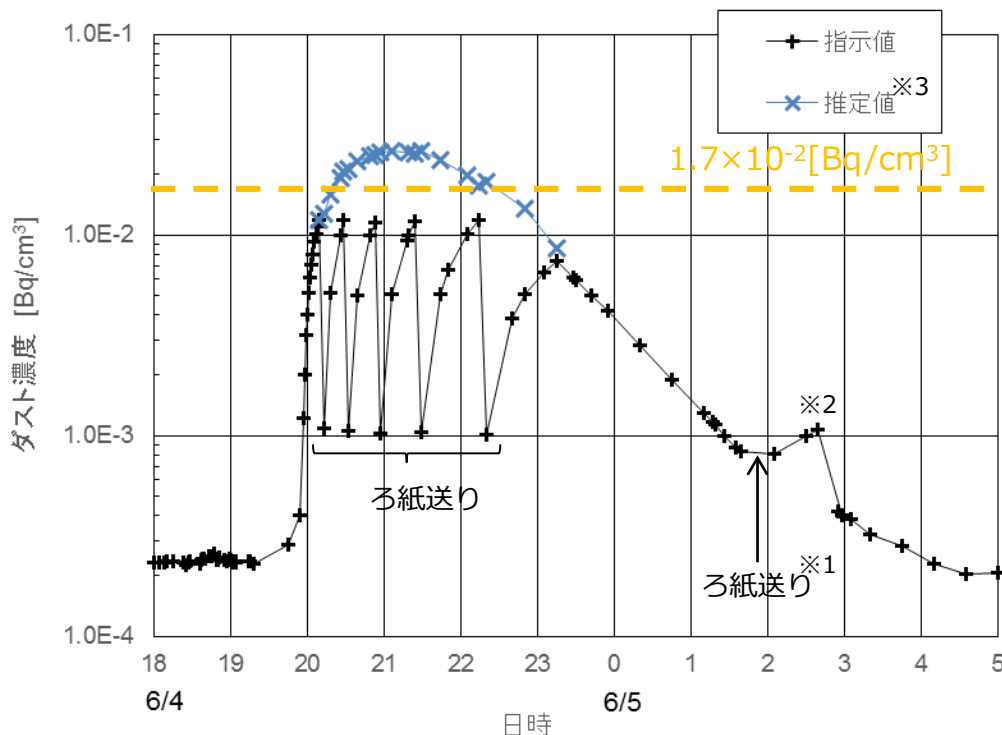
仮設ダストモニタ指示値

- PCVガス管理フィルタの上流にある仮設ダストモニタの指示値は、AWJ作業開始後の約10分後から上昇を開始し、その後数時間で作業前の値に戻った。
- なお、仮設ダストモニタ指示値が上昇していく過程でモニタの自動ろ紙送り※1が発生したため、得られた指示値から最大値を推定した。
- 推定の結果、最大で約 $2.7 \times 10^{-2}$  [Bq/cm<sup>3</sup>]であり、作業管理値 $1.7 \times 10^{-2}$  [Bq/cm<sup>3</sup>]を超えていることから、原因についての検討を行った。

※1：ろ紙送りの理由  
ろ紙上の放射能濃度が高くなることで検出器が応答しきれず、ダスト濃度を過小評価することを未然に防ぐためにろ紙送りが自動動作（測定値の信頼性保護機能）。

※2：濃度上昇の理由  
モニタ内部の汚染分だけ上昇。

※3：ろ紙送り直前のダスト濃度が継続すると仮定して、実際のダスト濃度を推定した。

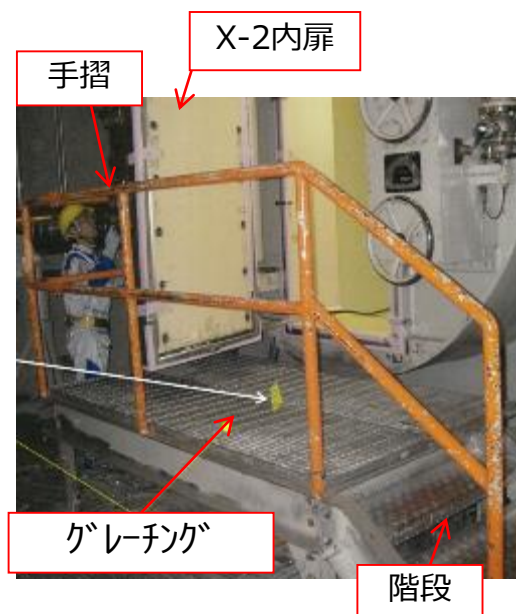
震災前のX-2ペネ前  
(PCV内より撮影)

- 当初はPCV内構造物は均一に汚染しており，そのうちAWJによって切削される範囲の汚染が飛散することを想定していたが，以下の要因から想定よりもダスト濃度が高くなった可能性がある。
  - 内扉の切削範囲以外の構造物に高圧水が到達したことによる飛散
  - 内扉の汚染の不均一
  - PCV内で拡散する前にPCVガス管理設備により排気

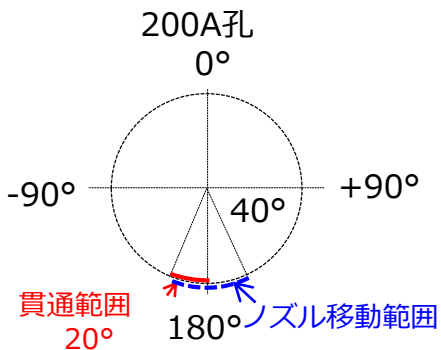
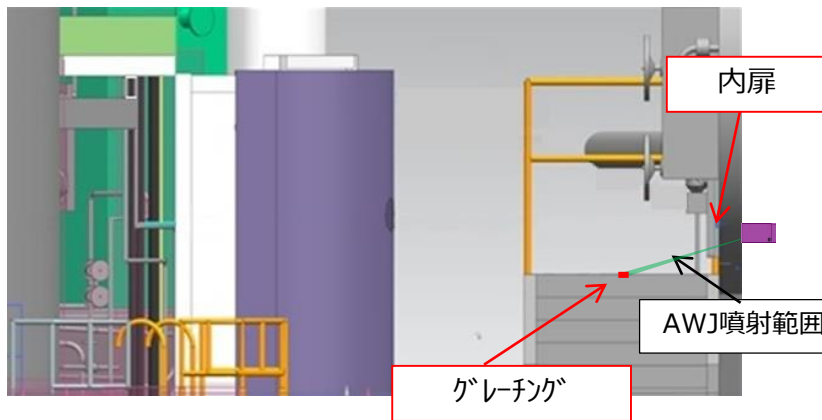
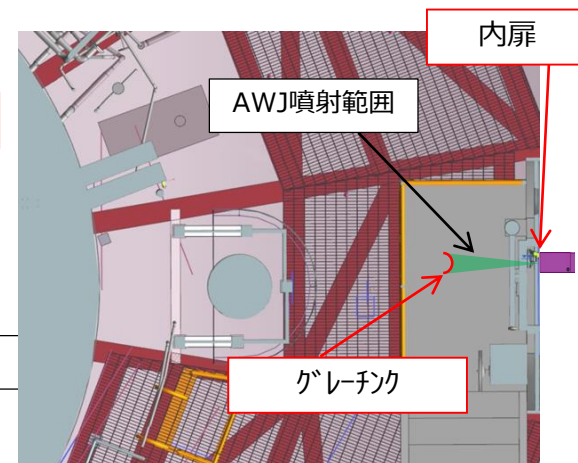
- 6/4AWJ作業 切削範囲：下40°（うち貫通20°と想定）／貫通先の対象：グレーチング(約0.5m先)

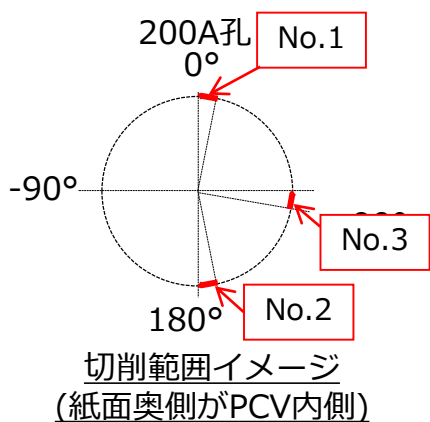
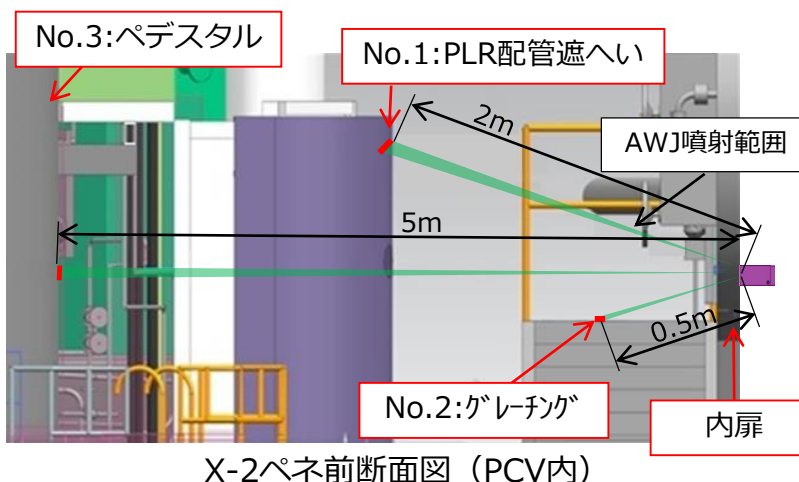
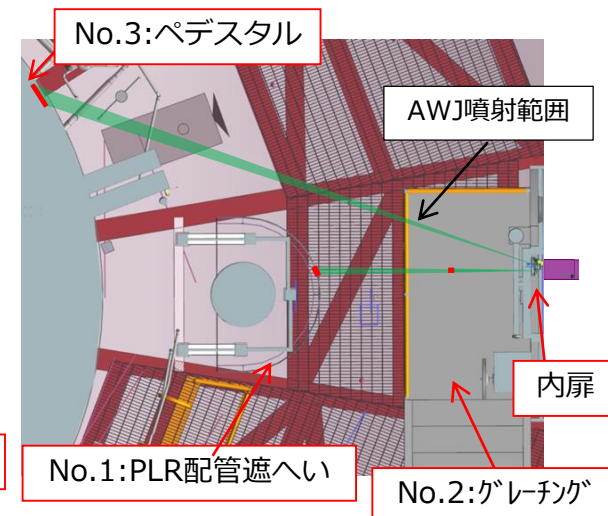
- 7/31~8/2にかけてデータ拡充作業を実施。
- PCVガス管理設備フィルタの上流側に設置した仮設ダストモニタの値は作業管理値 ( $1.7 \times 10^{-2} \text{ Bq/cm}^3$ ) 未満であることを確認 (数時間で作業前の濃度レベルに低下)。
- 仮設ダストモニタにおける最大ダスト濃度は、噴射するPCV内構造物との距離が離れるにつれて、低下する傾向を確認。
- PCVガス管理設備の本設ダストモニタ (フィルタの下流側に設置) および、敷地境界付近のダストモニタ等には有意な変動はなく、環境への影響はないことを確認。

No.	施工範囲			仮設モニタの最大ダスト濃度 [Bq/cm <sup>3</sup> ]	切削時間
	PCV内構造物との距離	噴射するPCV構造物	ノズル移動範囲		
6/4	近傍	グレーチング	-160°→+160°	$2.7 \times 10^{-2}$	約6分
1 (7/31)	中距離	PLR配管遮へい	+5°→0°	$9.4 \times 10^{-3}$	約2分
2 (8/1)	近傍	グレーチング	180°→+175°	$1.1 \times 10^{-2}$	約2分
3 (8/2)	遠方	ペDESTAL壁面	+95°→+90°	$4.9 \times 10^{-3}$	約2分

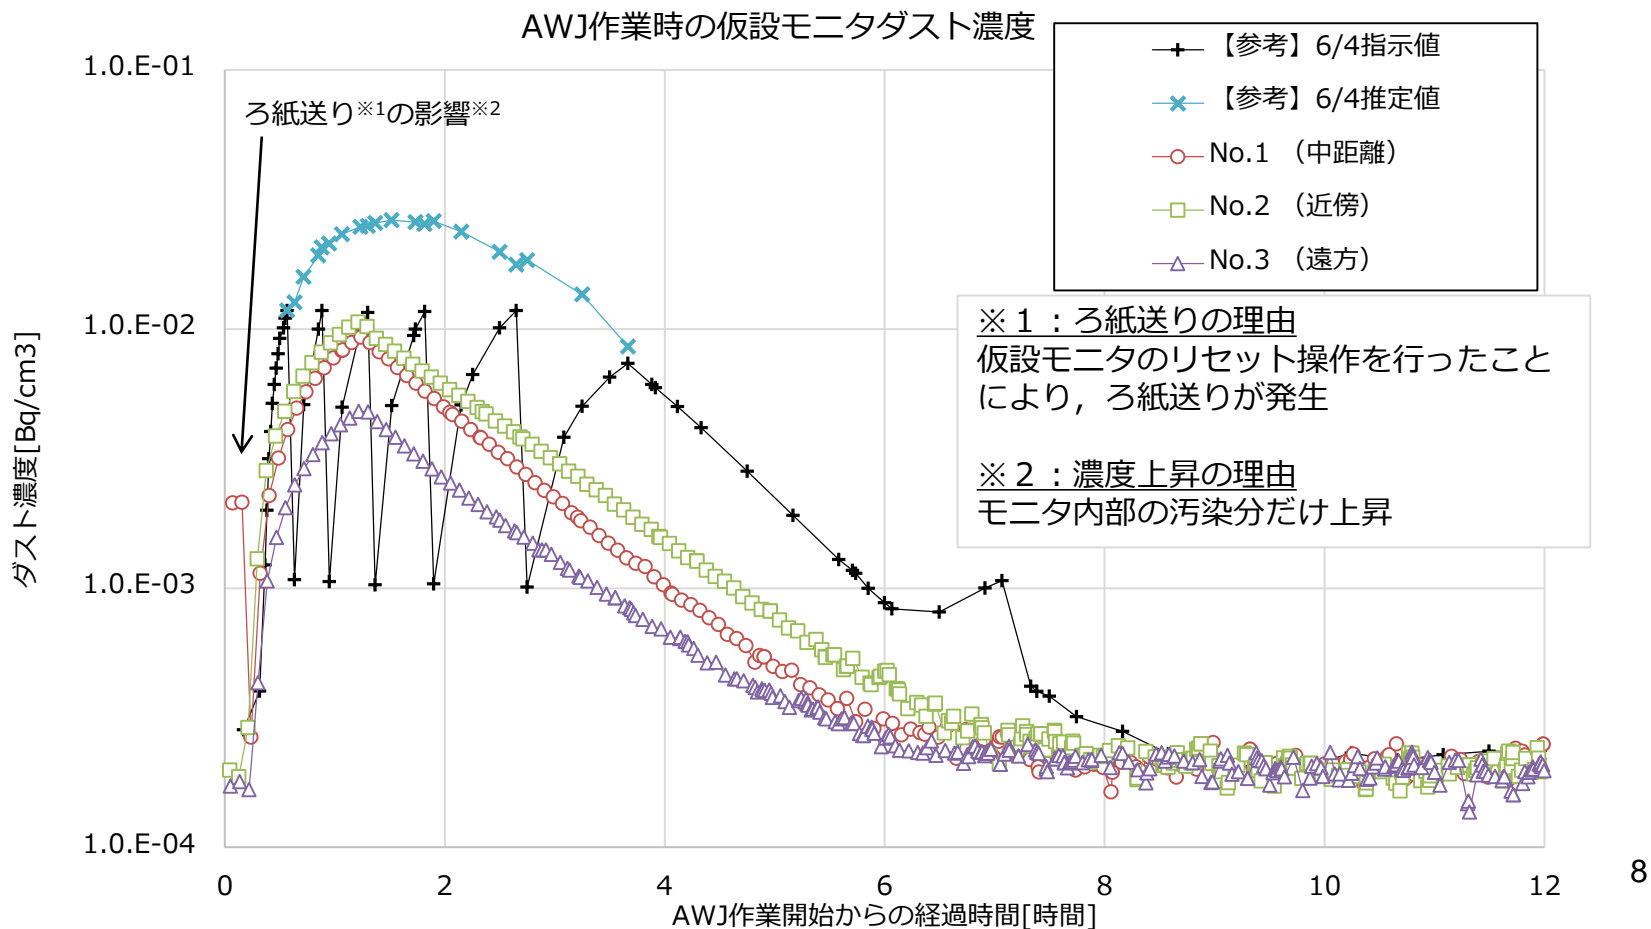
- AWJ作業時のダスト濃度上昇は、PCV内構造物との距離に係わらず、作業開始から約10分後より上昇し、上昇開始から約1時間後に最大となり、数時間で作業前の値に戻ることを確認。
- 現時点では短時間の知見（2分と6分）しかなく、200A孔の施工に約80分要することに鑑み、切削時間を増加させた場合のダスト濃度最大値、減衰傾向への影響を確認するため、更なるデータ拡充が必要。
- 更なるデータ拡充にあたってはPCV圧力上昇も踏まえ、ダスト濃度監視をより充実させるため、PCV近傍（PCVヘッド近傍やX-1ペネトレーション近傍等）での監視を追加することを検討中。

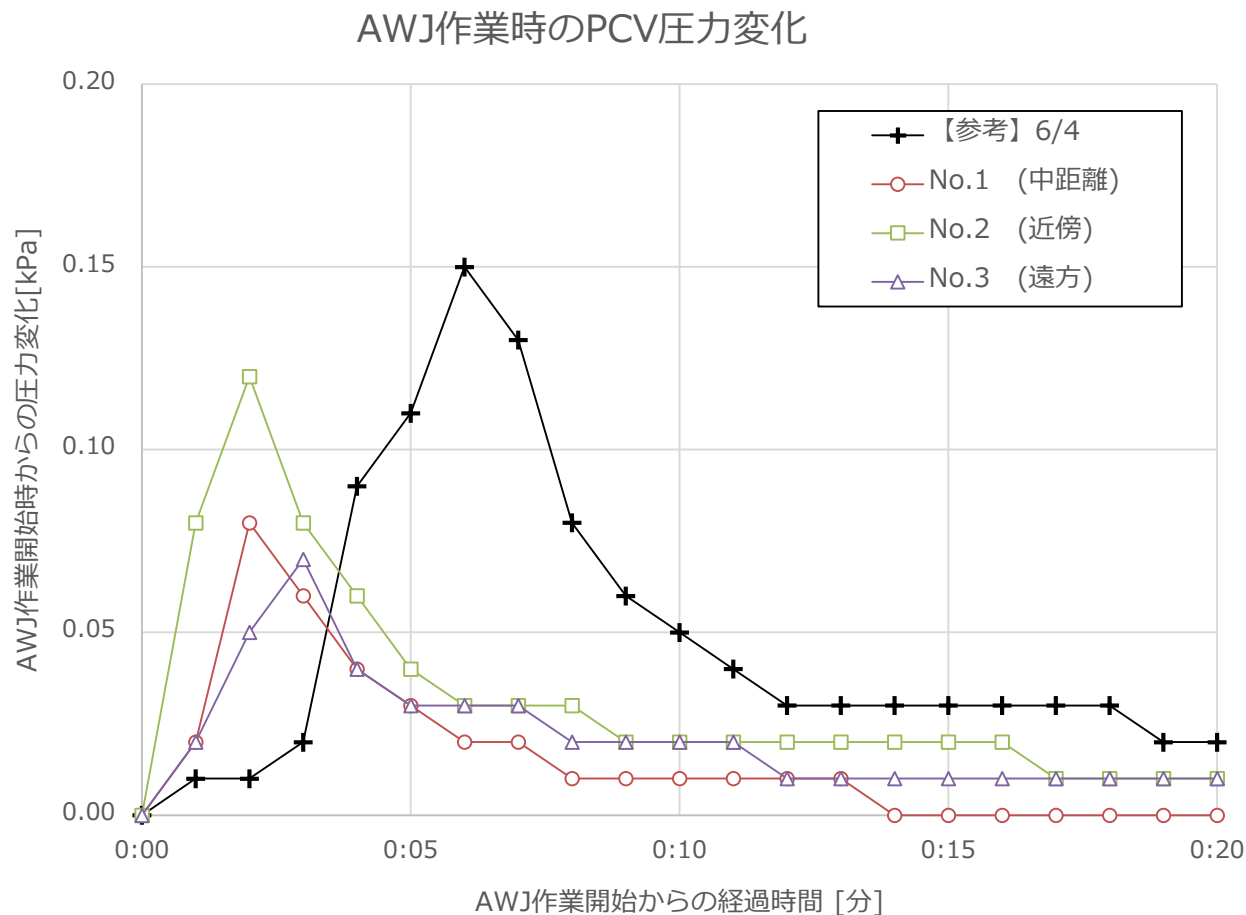
- AWJ作業時のPCV圧力の推移は下図の通り。
- 6/4の作業も踏まえると、作業時間の増加に伴い圧力上昇を確認。
- これまでの傾向から、作業終了後30分程度で作業前の圧力まで下がることを確認。

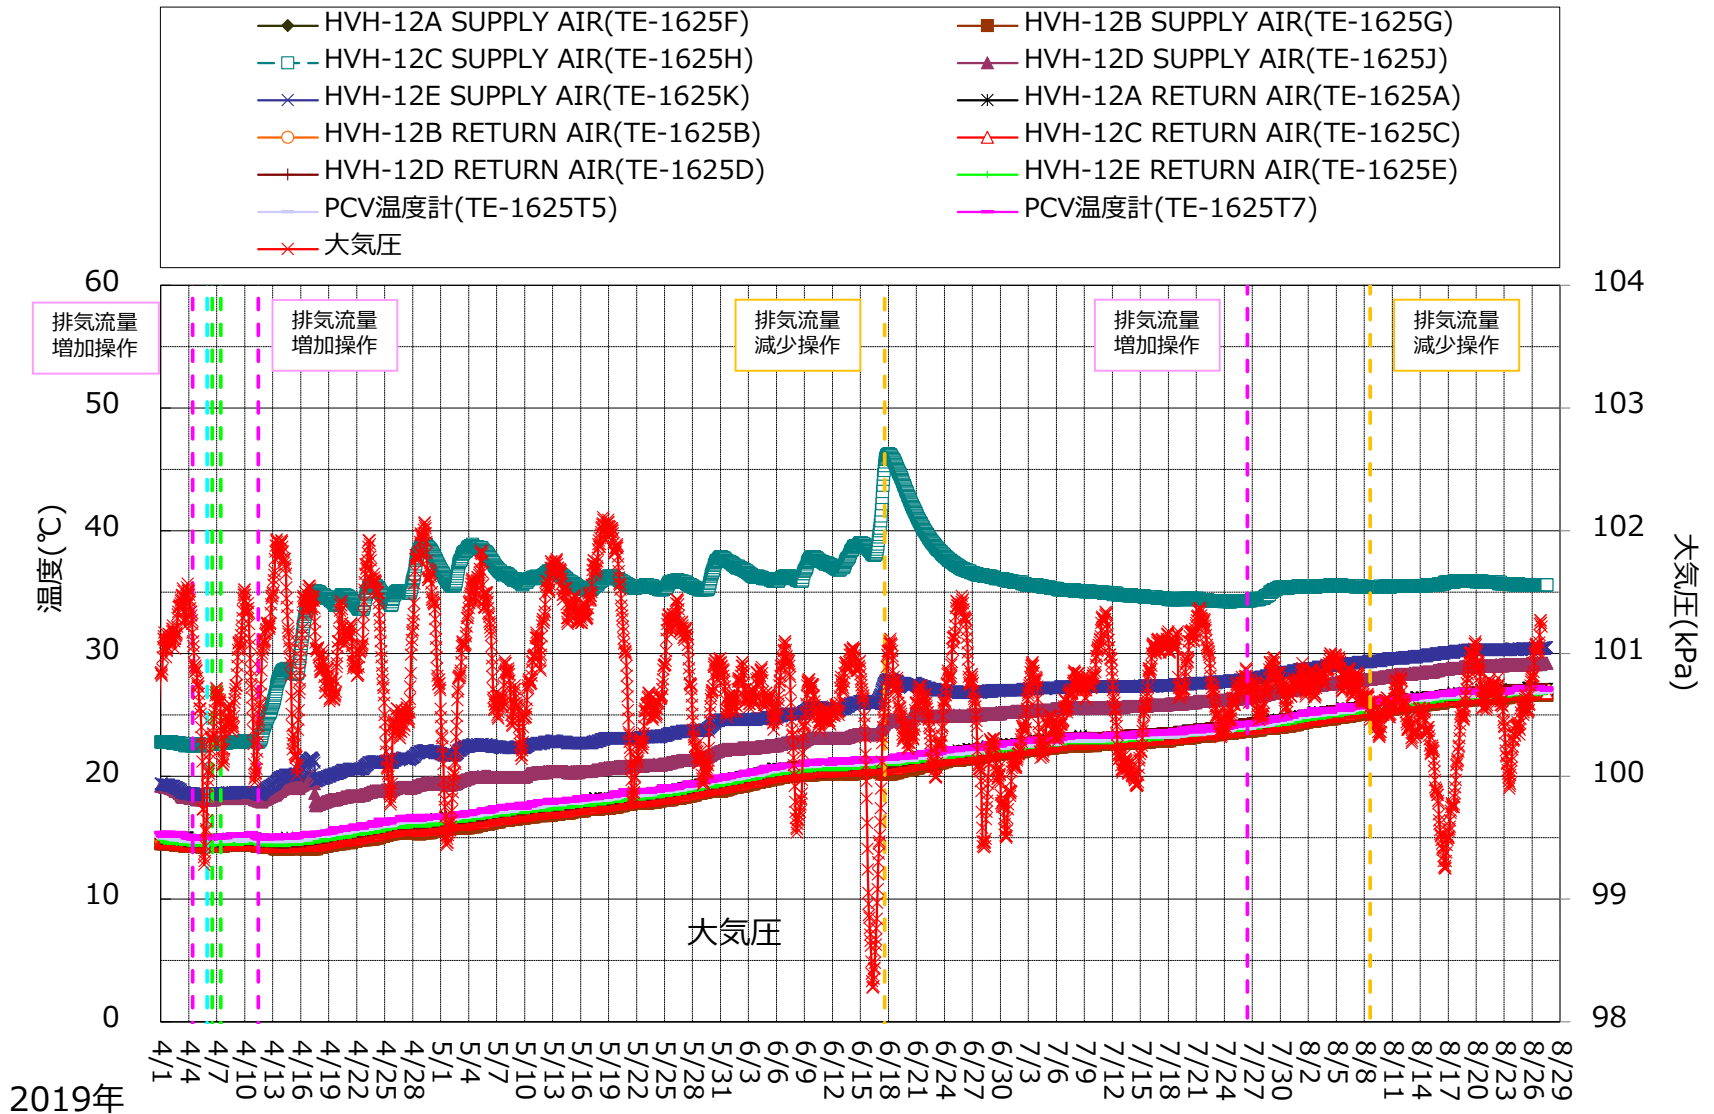
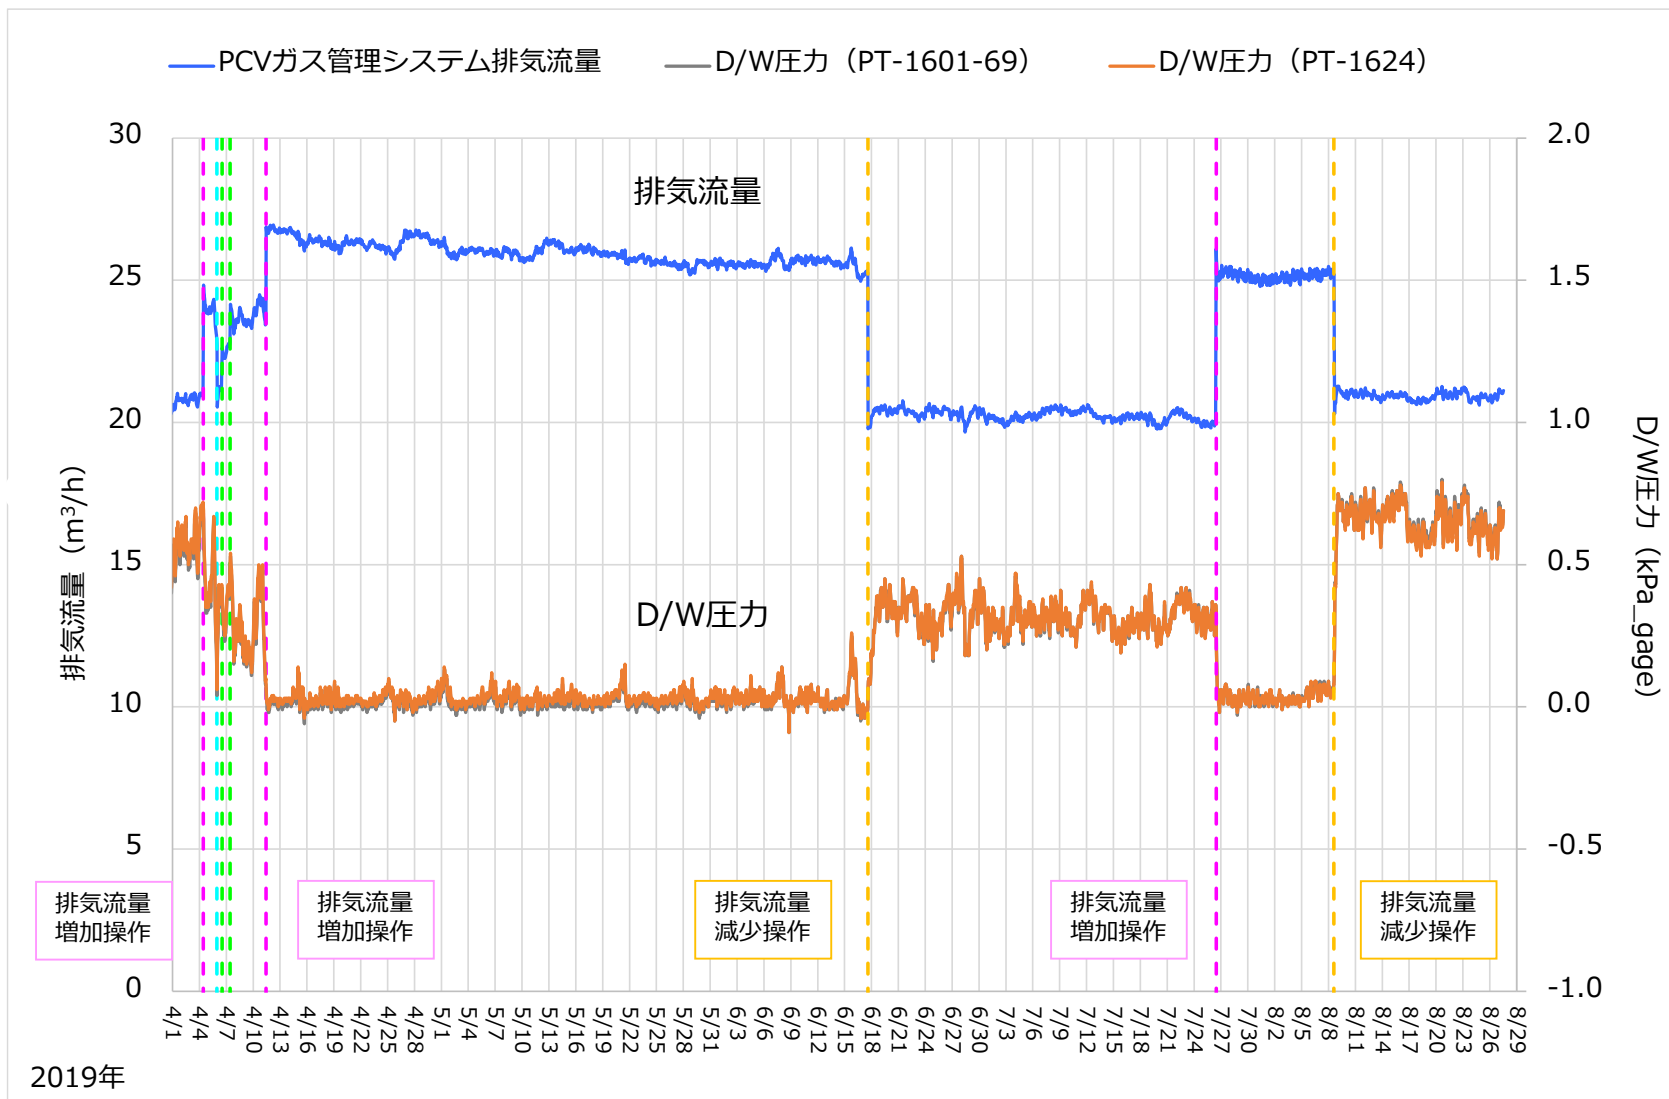
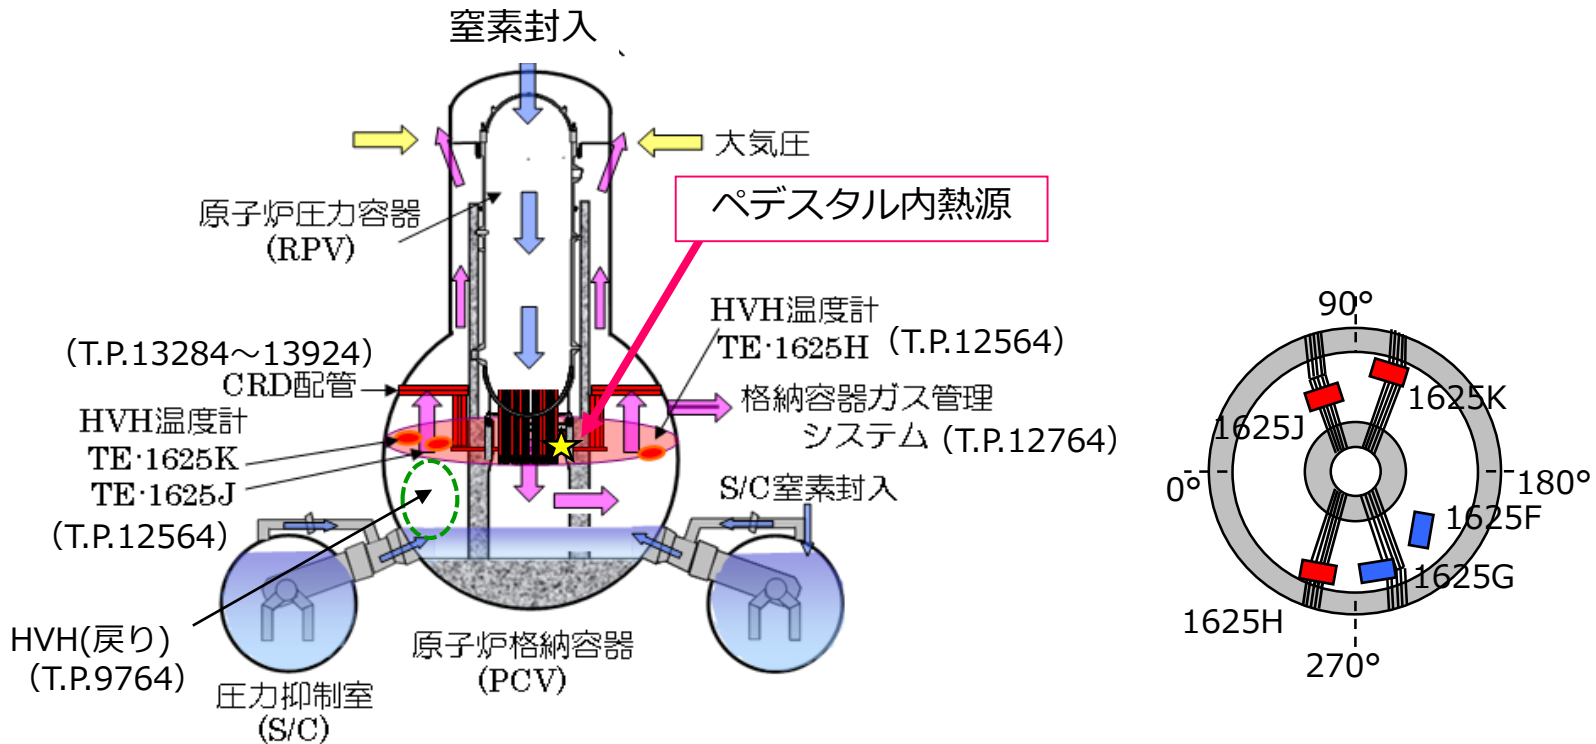
# (参考) 1号機 大気圧変動とPCV内温度の上昇

- ペDESTAL内のCRD配管近傍に熱源が存在し、熱伝達、熱伝導によりCRD配管周辺が加熱と推定。
- 大気圧の上昇時にPCVからのアウトリークが減少することから、ペDESTAL外のCRD配管周辺の流れが滞りHVH温度計指示値が上昇すると推定。
- ペDESTAL外のCRD配管周辺の流れが増加・安定すると、温度が高い領域が小さくなり、HVH温度計の指示値が安定すると推定。
