「原子炉格納容器内部詳細調査技術の開発(X-6ペネトレーションを用いた内部詳細調査技術の現場実証)」

令和4年度最終報告

令和5年3月

技術研究組合 国際廃炉研究開発機構

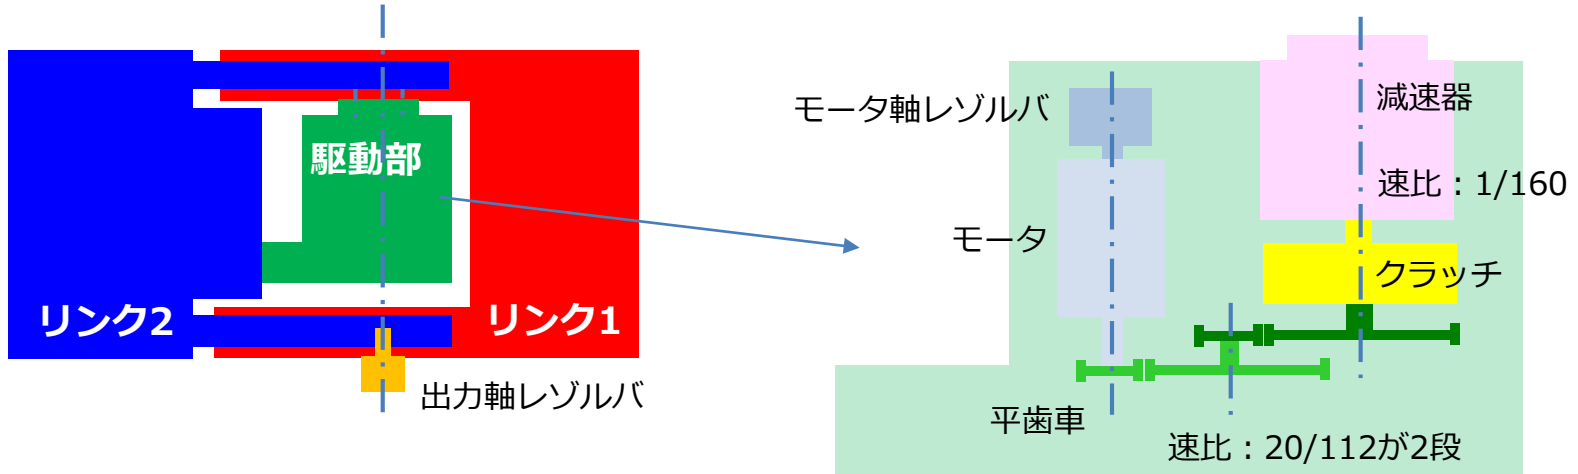
駆動部詳細

アーム先端の位置決め精度はリンクの位置決め精度が大きく影響するが、以下の構造となっている

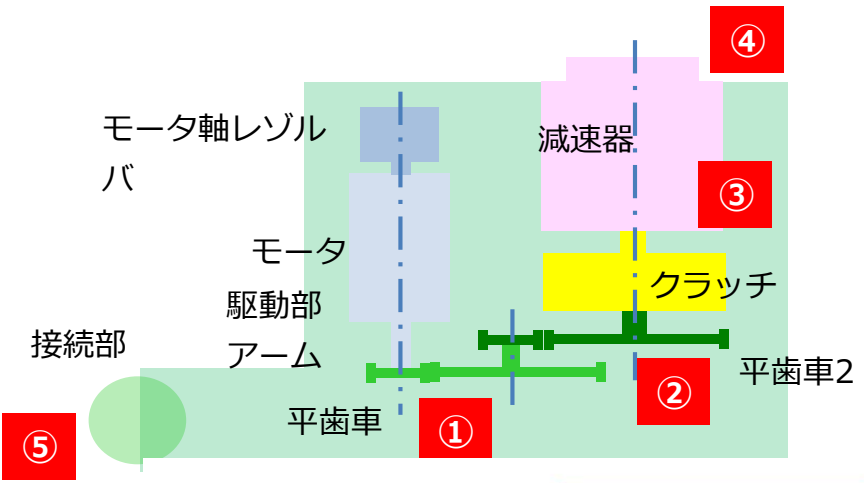
- がた、バックラッシュが想定される部位
メカの非線形要素が想定される主な部位と、その影響度は以下。

部位	内容	影響度 (⑤を1とする)
①	平歯車1のバックラッシュ	2.0×10^{-4}
②	平歯車2のバックラッシュ	1.1×10^{-3}
③	減速器入力軸のがた	6.3×10^{-3}
④	減速器出力軸のがた	1
⑤	アーム接続部のがた	1

⑤については、アーム接続部のがたの有無を調査。④以降については、平歯車を分解し、がたの有無を調査。また、ボルト穴分ずれた形跡がないか目視で確認する。

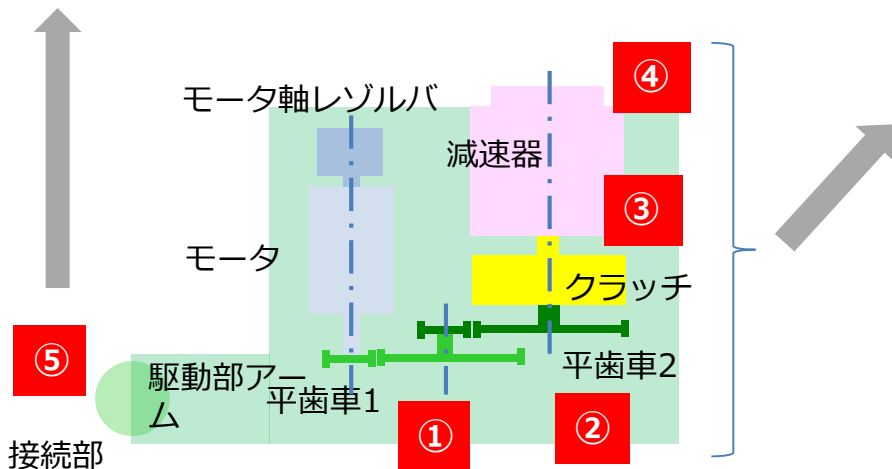
サーキュラー
スプライン取
付部③(ずれ
等なし)

- 減速器については、平歯車1を手動で回転させて、出力軸の挙動をダイヤルゲージで計測(トータルのがたを評価)した。
- 減速器とケースを締結しているボルトには、ずれ等の痕跡は確認されず、締付けトルクも維持されていた(緩み等なし)

- がた、ずれ、たわみは存在するものの、トータルで0.02° となり、0.38° の主要因ではないと判明した

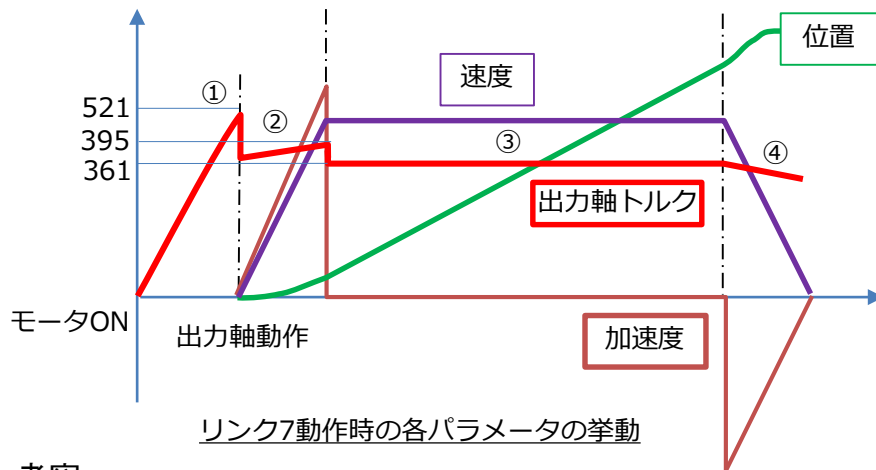
①	②	③	④
負荷トルク		41	41	41	41
負荷慣性モーメント		-	34	-	-34
摺動抵抗	静摩擦	480	-	-	-
	動摩擦	-	320	320	320
減速器に加わるトルク		521	395	361	327
減速器ねじれ角		0.08	0.07	0.06	0.06

減速器の「ねじれ」は起動時に 0.08° 、停止時に 0.06° が残存しており、動作方向が変わった場合 0.14° 発生する。これに前述の「がた」 0.02° を加えると、 0.16° の誤差となる。これは、再現試験で得られたデータ(0.15°)とほぼ合致しており、メカ的非線形成分が誤差の要因と結論付けることができる。

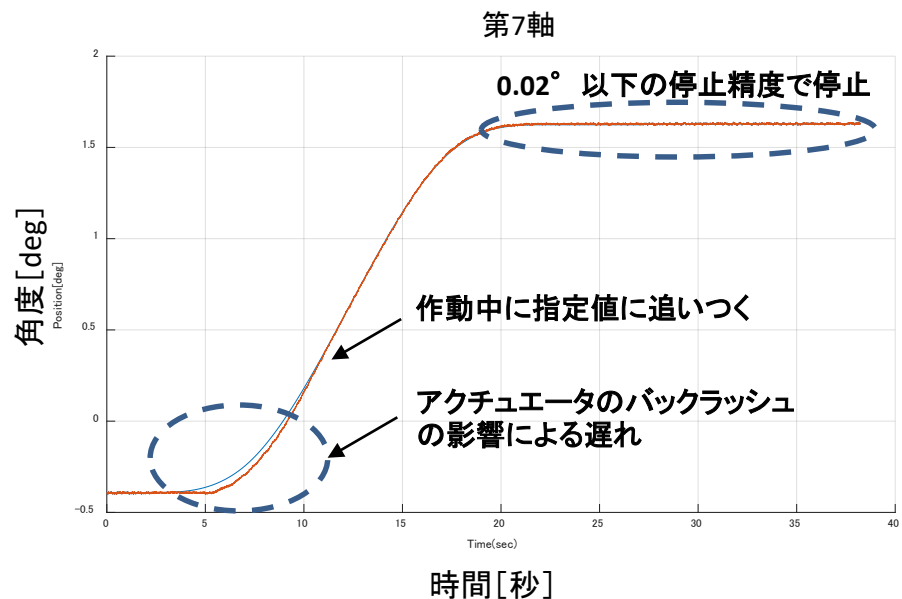
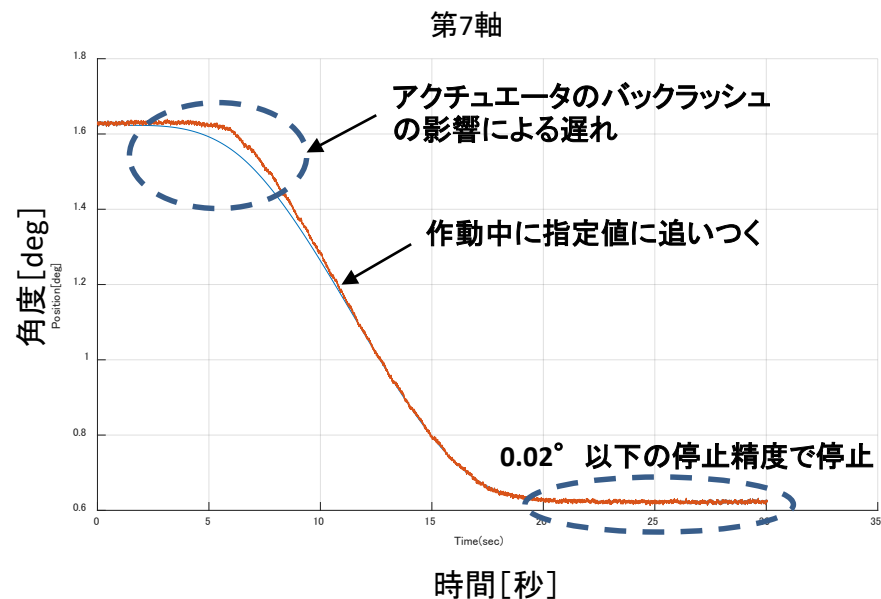
- ✓ 起動直後はアクチュエータのバックラッシュにより指令値に対して多少遅れるが、運転中に追いつき、目標位置で0.02° 以下の精度以内で停止する
- ✓ なお、アクチュエータのバックラッシュによる遅れは再現性があること、作動初期のみの遅れであり、停止精度やアーム運転に影響無し。

✓ 上述のハードの特性を考慮して制御方法を「出力軸レゾルバによる制御」に変更し、位置精度のデータを取得

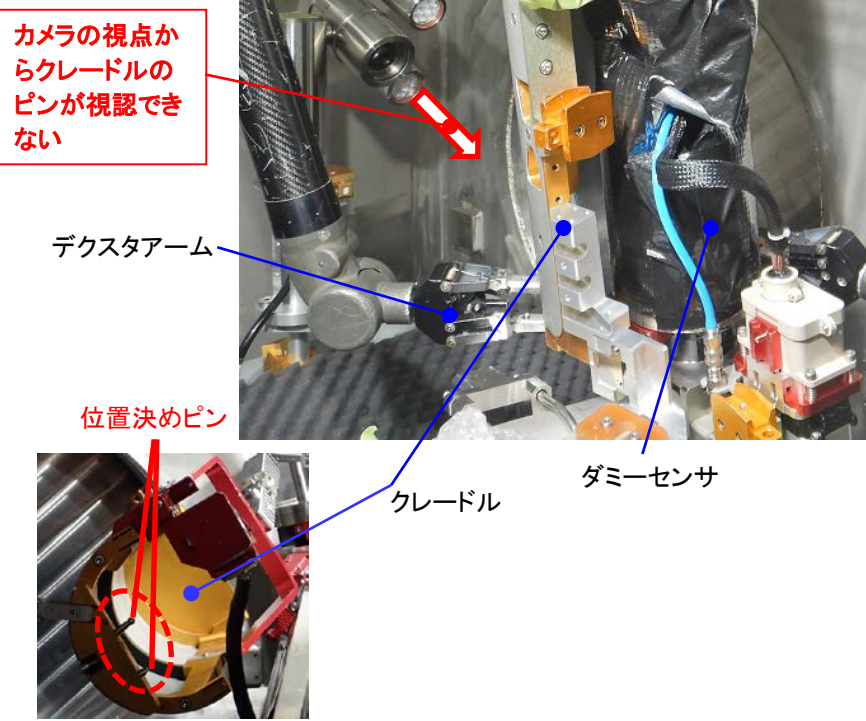
クレードルの切り欠きにより位置決めピンの視認性を改善

試験結果
 ・追加加工したクレードル側面の切り欠きを介して、エンクロージャカメラでピン位置を視認可能となり、クレードルの取付け作業性が改善した

改良点
 ・クレードルの位置決めピンの視認性確保のため、クレードル側面への切り欠き追加し、改善効果を検証により確認

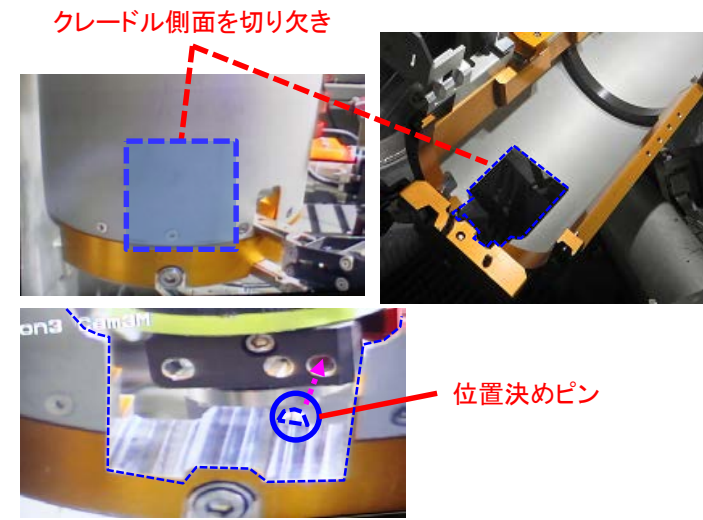
クレードル側面の切り欠き部よりピン及び取合部を視認可能となり、クレードルの取付け作業性が改善した

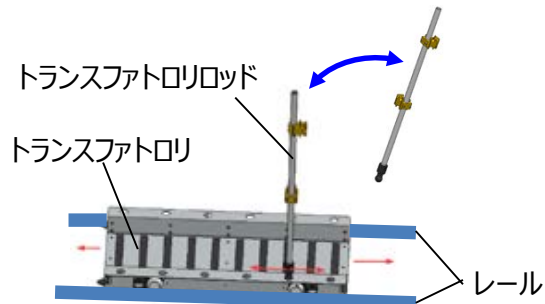
【変更前】トランスファトロリロッドにより移動

→ロッドをトロリの穴に差し込んで、押し出すことで移動

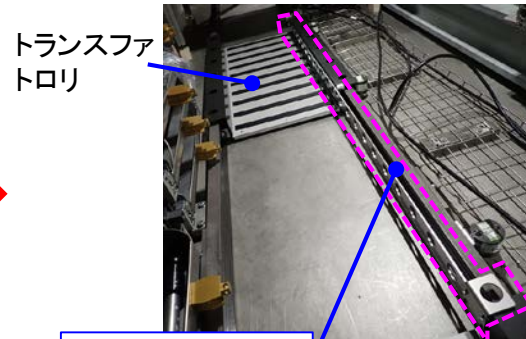
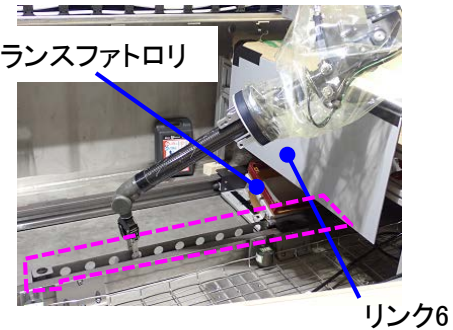
【変更後】把持治具をデクスタで直接把持してトランスファトロリを移動

・デクスタの移動、トランスファトロリロッドの操作時間(移動、抜き差し)が削減され、トランスファトロリの移動に要する作業時間を短縮(※)できることを確認した

→把持治具(ピンク破線)を追設し、アームリンク下でもデクスタで直接把持してトロリを移動可能とした

・トランスファトロリの移動方法の見直し(把持治具を追設し、デクスタで直接把持して移動)

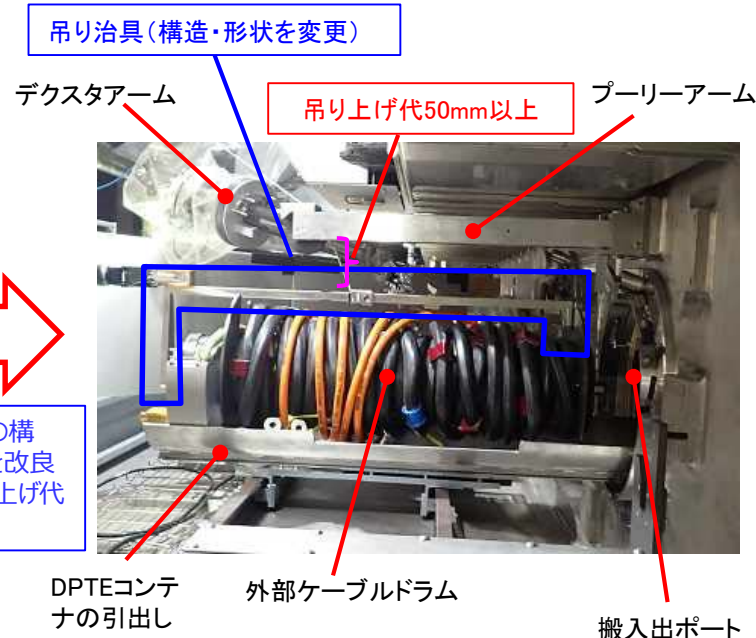
檜葉モックアップ試験

・吊り上げ代が20mmから50mm以上となり、外部ケーブルドラムの搬入出作業が可能であることを確認した

吊り治具の構造・形状を改良して、吊り上げ代を確保

・外部ケーブルドラムの吊り治具の構造・形状の変更

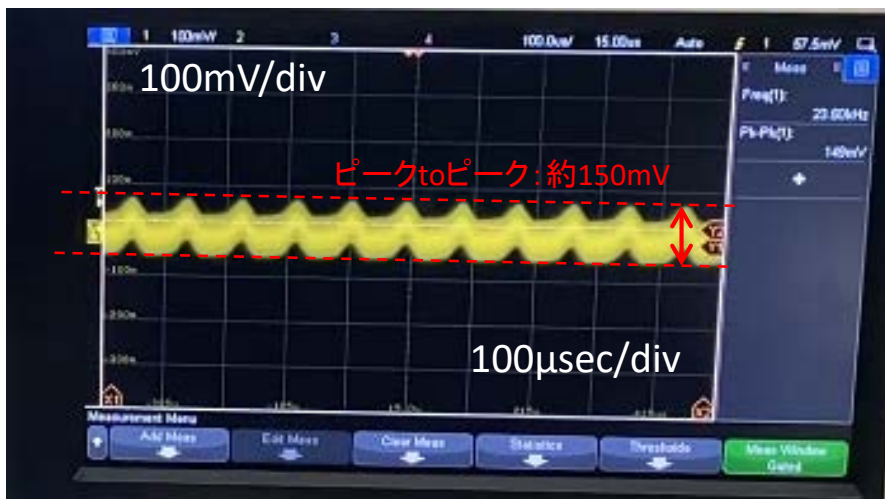
放射線測定信号(アームモータ電源OFF)

ガンマセンサをアームに接続し、アームのモータ電源ON/OFF時のバックグラウンド測定(放射線源を使用しない放射線角度分布測定)を実施し、検出器からの信号を確認した。その結果、測定結果に影響のあるノイズは見受けられず、アーム起因のノイズの影響は小さいことを確認した。

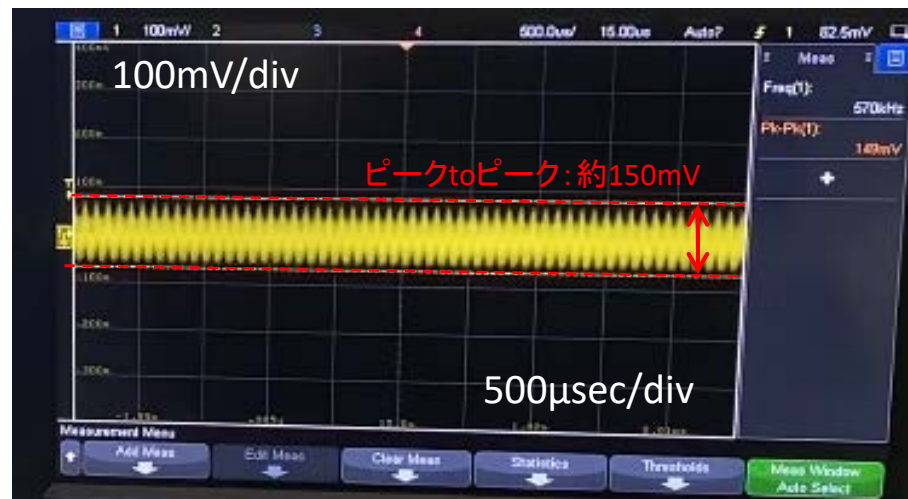
放射線測定信号(アームモータ電源ON)

モータ電流起因と推測される周期的な信号が見られるが、以下の理由から測定への影響は小さい。

- ・アームモータからのノイズを含めた電圧はピークtoピークで約150mVであり、アームモータ電源をOFFした状態での測定値(約150mV)と同レベル
- ・ガンマセンサでは1測定で1秒間に1000回測定した値の平均値を用いるため、周期的なノイズはキャンセルされる

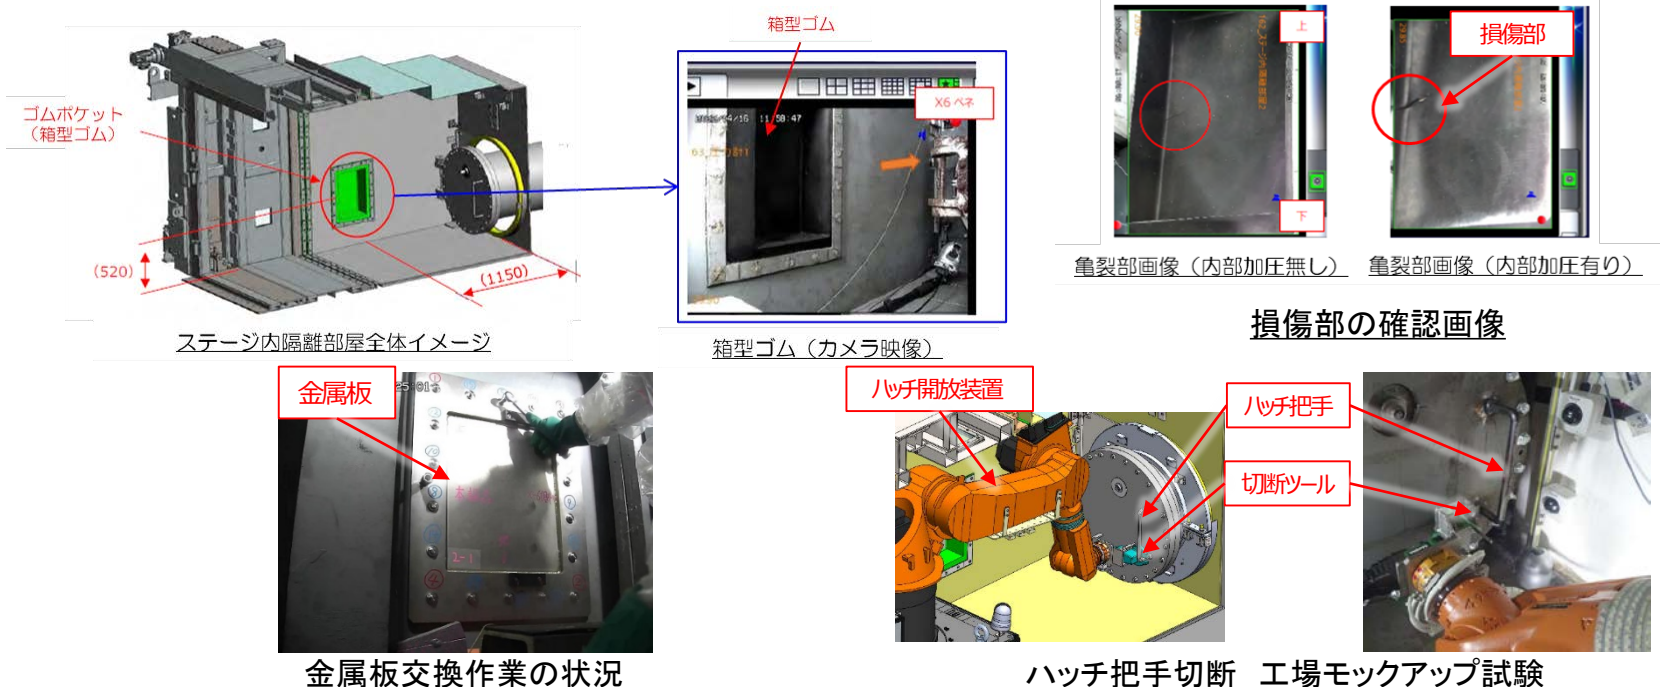
- 【事象】 隔離部屋の漏えい試験で圧力が上昇せず、ステージ内隔離部屋の箱型ゴムが損傷していたことが判明
- 【対策】 箱型ゴムを金属板に交換すると共に、これと干渉するハッチ把手を切断する設計変更を行い、金属板の交換を完了(把手切断は今後実施予定)

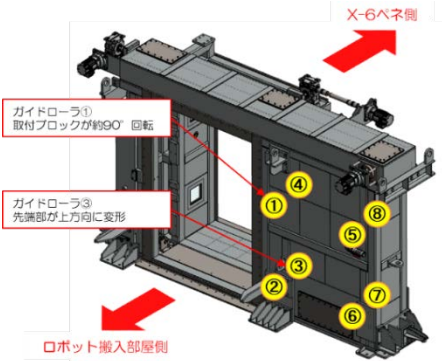
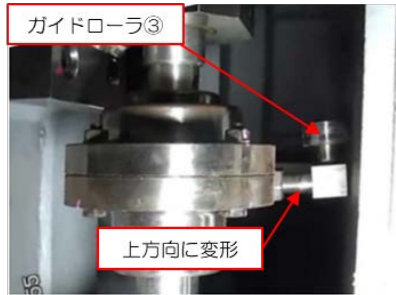
ガイドローラ③の損傷状況

■ ハッチ隔離部屋ガイドローラの損傷

【原因】 令和4年3月地震の揺れによる気密扉との干渉

【対策】 強度を向上させた部品に交換を実施

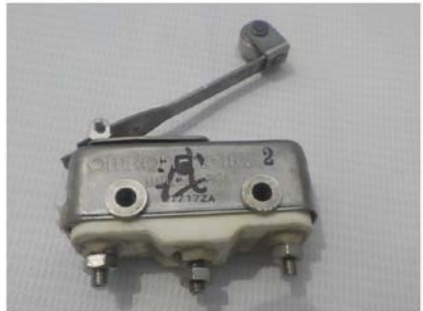
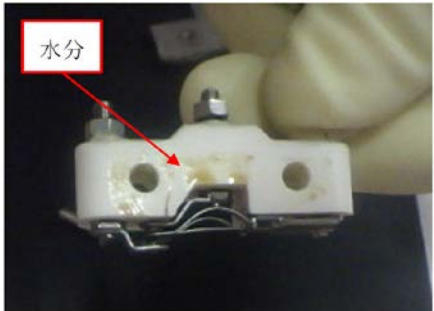
故障したリミットスイッチ(左:外観、右:分解後の中身)

■ 気密扉開閉リミットスイッチ(LS)の故障

【原因】 結露水のLS内への侵入による導通不良

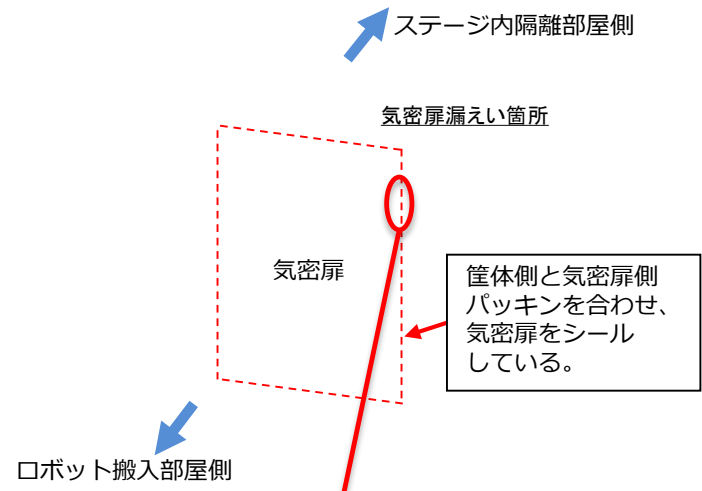
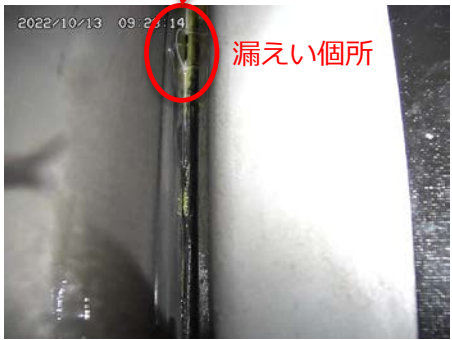
ハッチ隔離部屋 漏えい箇所

■ ハッチ隔離部屋気密扉からの漏えい(1/2)

【原因】 筐体側パッキンに塗られたシール補助剤と気密扉側パッキンが気密扉の位置ズレにより干渉して隙間が生じたため

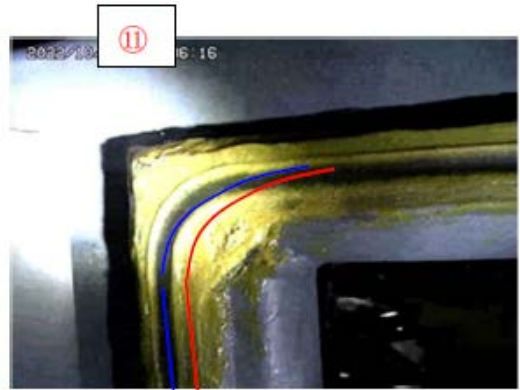
赤線: 筐体側パッキンがシール補助材の押付跡から外れた状態

青線: 筐体側パッキンがシール補助材の押付跡と合っている状態 (気密扉の位置ずれ無し)

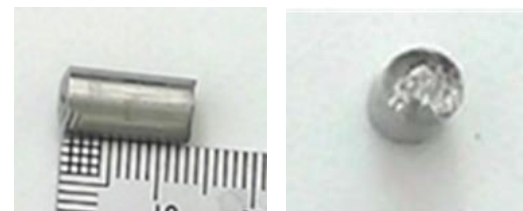
ピン破損状況

【原因】 パッキン交換後の押付けカム調整作業手順が不十分で、想定を超える力が押付け機構に加わったため

※取付前寸法約50mm

- ✓ 軸とジョイント部の連結するために使用。
- ✓ 当該ピンの許容荷重が最も小さく、機器全体に高負荷の荷重が掛かった場合、犠牲的に破損することで、その他機器を保護。
