IRID自主研究  
原子炉格納容器内部詳細調査技術の開発  
(堆積物対策を前提とした内部詳細調査技術の現場実証)

2022年度実施分成果

2023年6月

技術研究組合 国際廃炉研究開発機構(IRID)

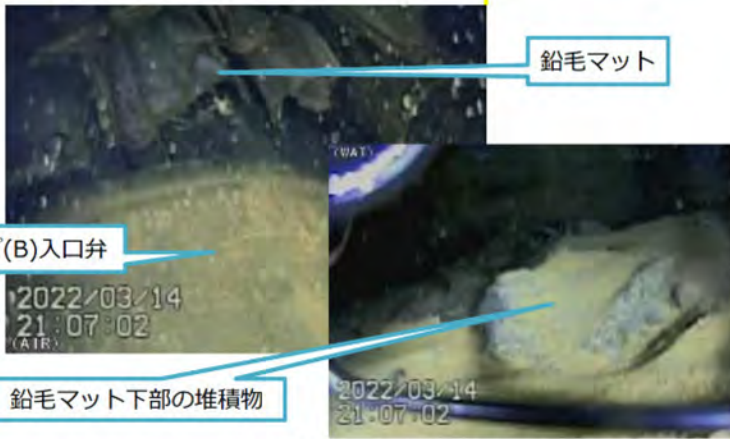
写真3. PLRポンプ(B)入口弁付近の状況

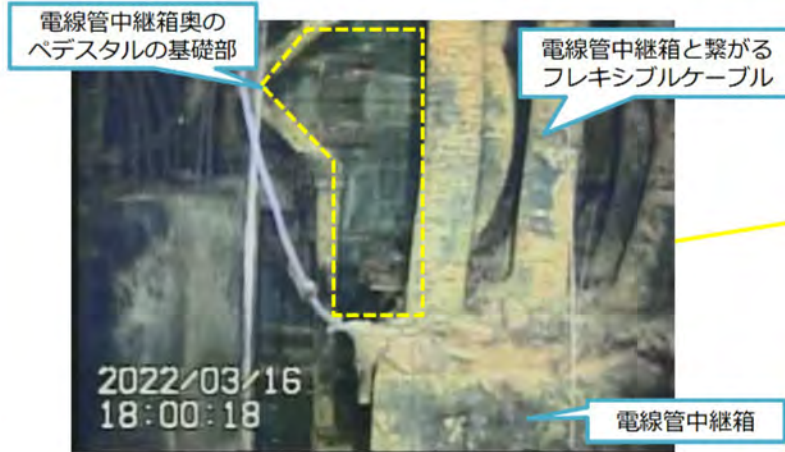
写真1.ペDESTAL基礎部付近の状況①

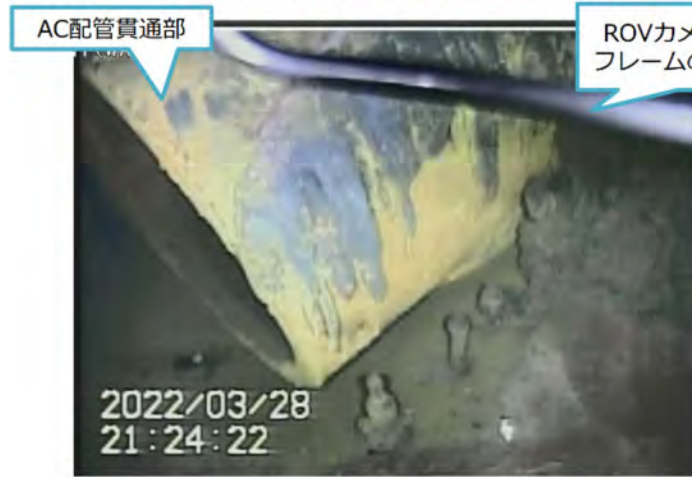
写真2.AC配管貫通部の状況

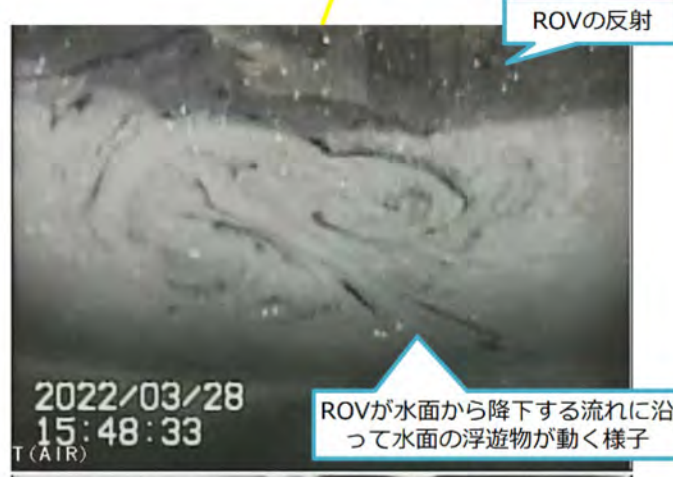
写真3.地震後に確認された水面の汚れ

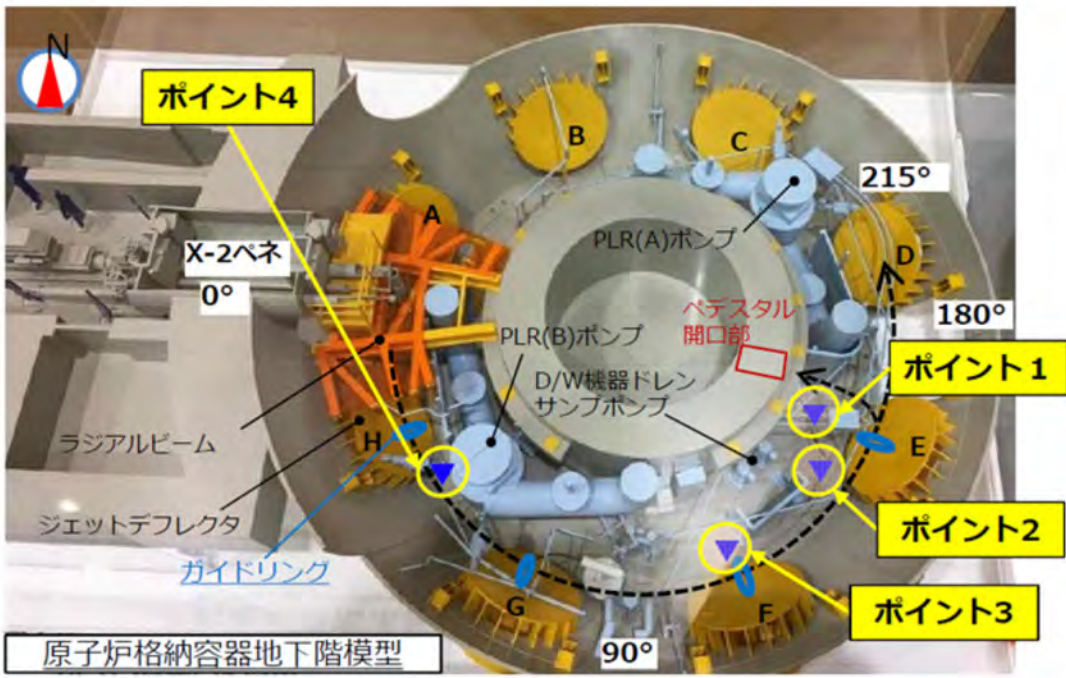
### 測定装置による熱中性子束測定結果

測定位置	ポイント1	ポイント2	ポイント3	ポイント4
熱中性子束 [ /cm <sup>2</sup> / s ]	48.0	29.1	50.2	5.8

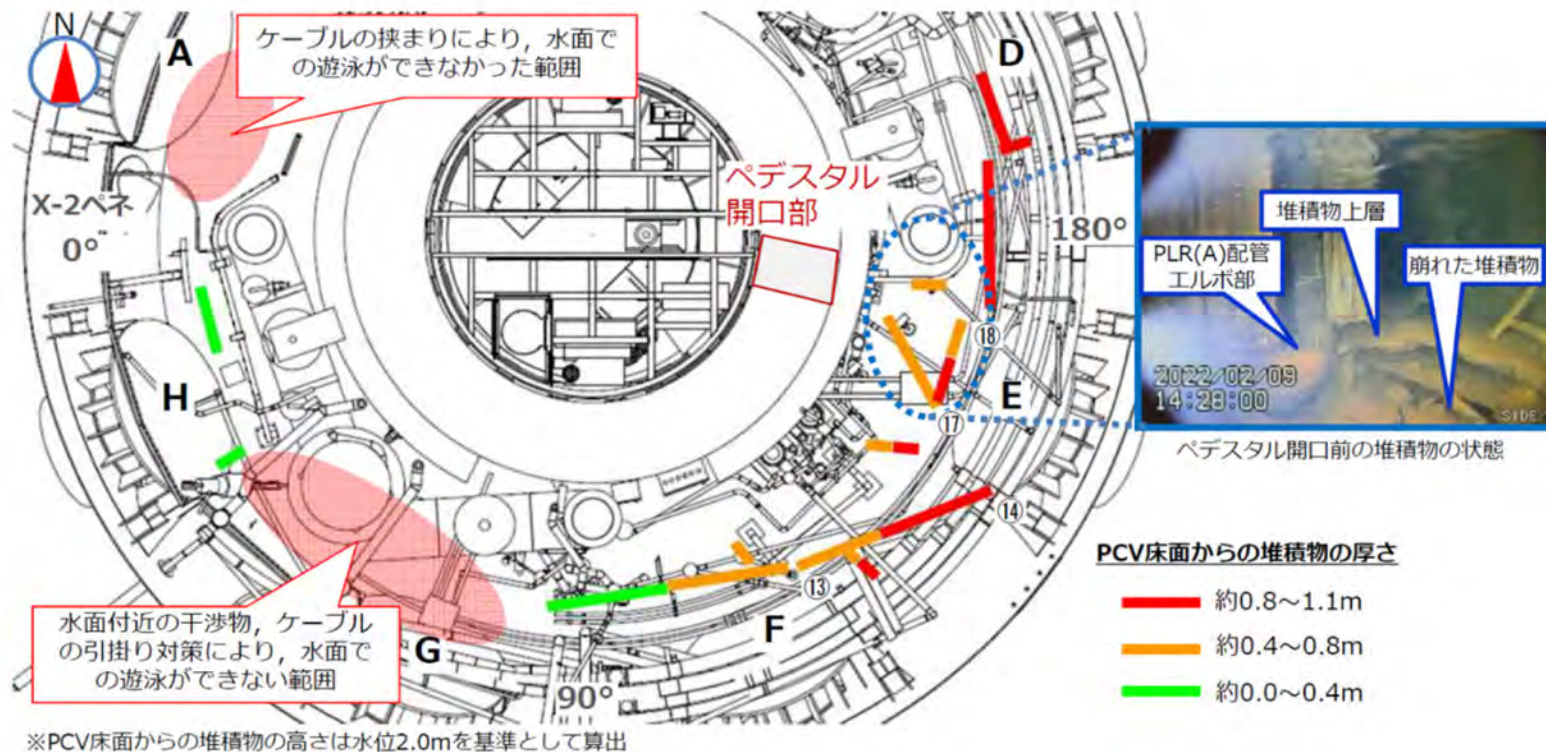
測定結果により、堆積物の厚さの分布は以下のとおりであった。

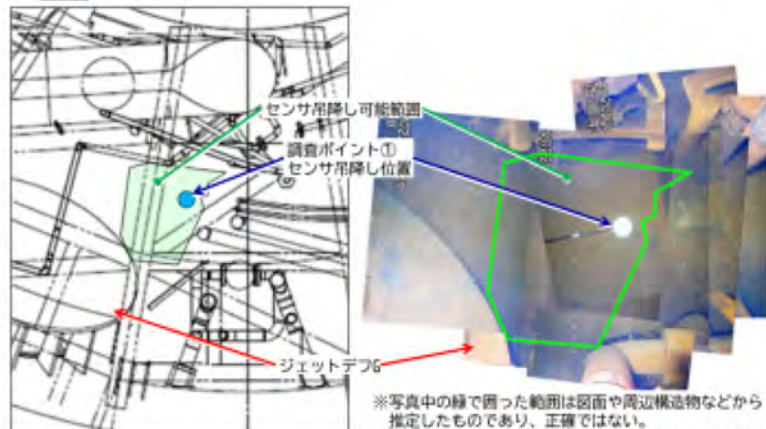
※写真中の緑で囲った範囲は図面や周辺構造物などから推定したものであり、正確ではない。  
※この画像はROV-Dの下カメラ映像を基に作成しているが、一部ROV-Cのカメラ映像を使用している。

##### > 堆積物厚さ: 約0.3~0.6m (ROV-C調査ポイント⑦-⑦'から参照)

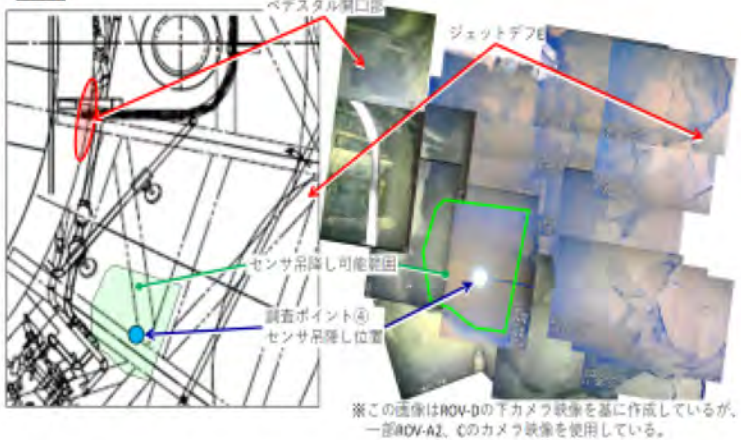
➤ 堆積物厚さ: 約0.6~1.1m (ROV-C調査ポイント⑯-⑰から参照)

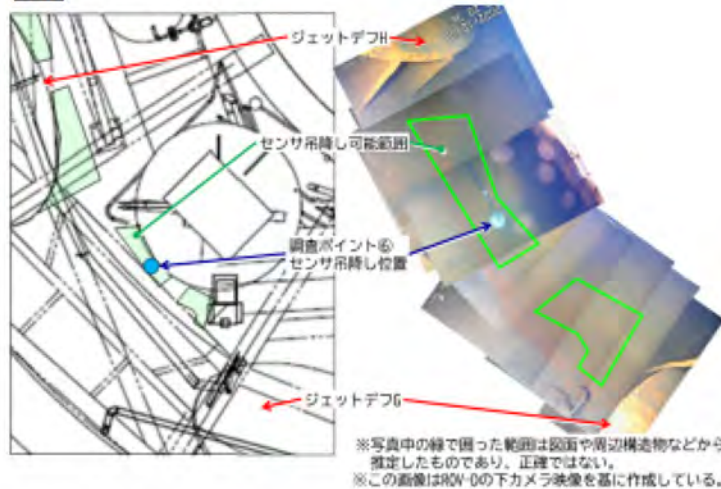
##### 堆積物厚さ：約0.2m (ROV-C調査ポイント⑳-㉑から参照)

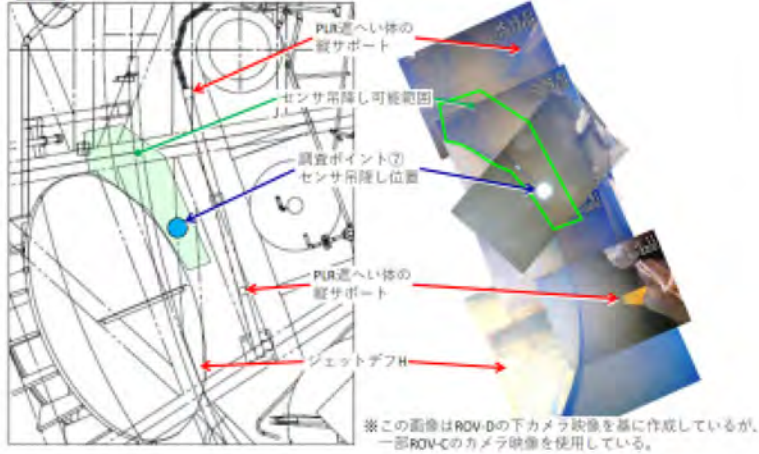
▶ 堆積物厚さ：約0.3m (ROV-C調査ポイント㊸-㊹から参照)

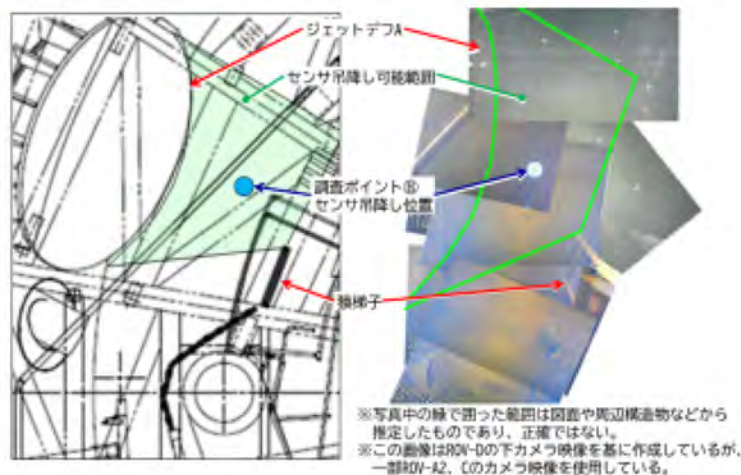
➤ 堆積物厚さ：ROV-C調査範囲外のため情報無し

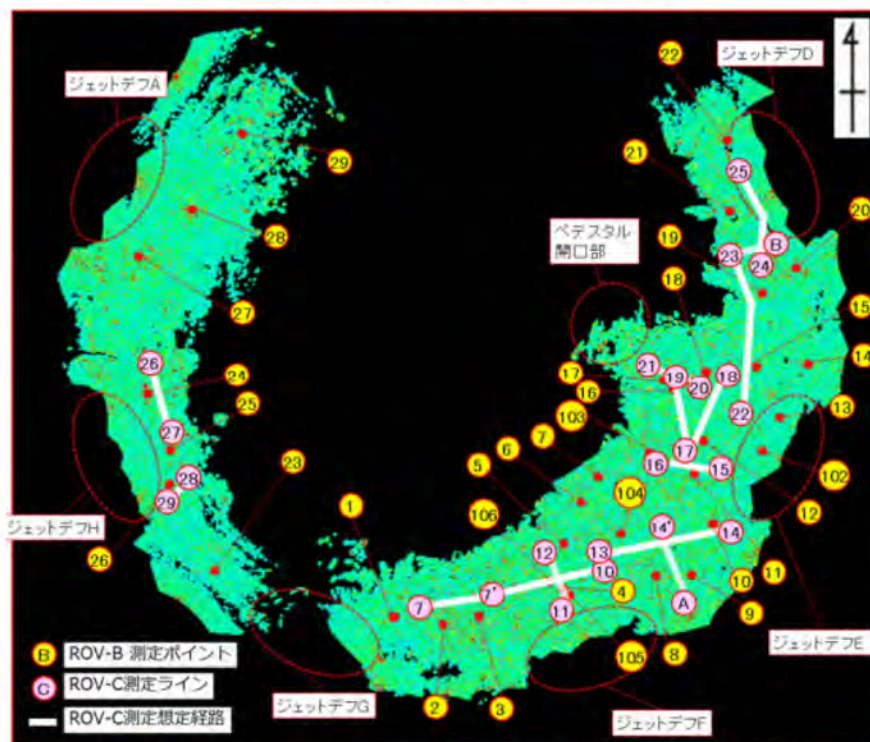
取得したデータのとりのまとめ中であり、別途報告するが、ROV-Cで取得した堆積物厚さ測定結果と相関があることは確認済みである。

※PCV地下階平面図において、点群データを取得した箇所を赤，黄，緑の点で識別。超音波の跳ね返りの強さにより識別される色が変化（赤>黄>緑）

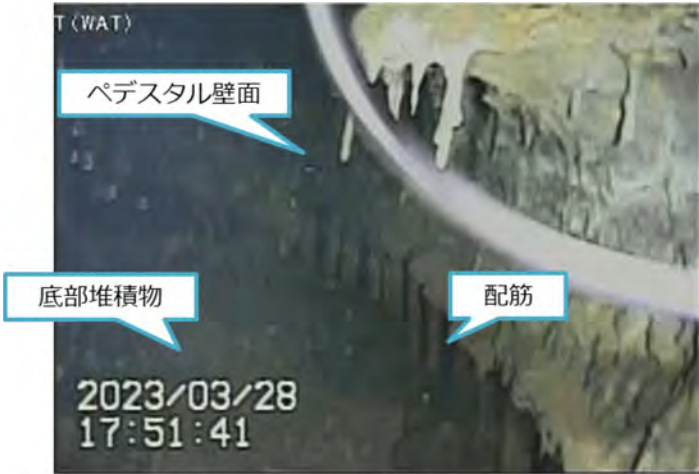
写真1.ペDESTAL内基礎部配筋

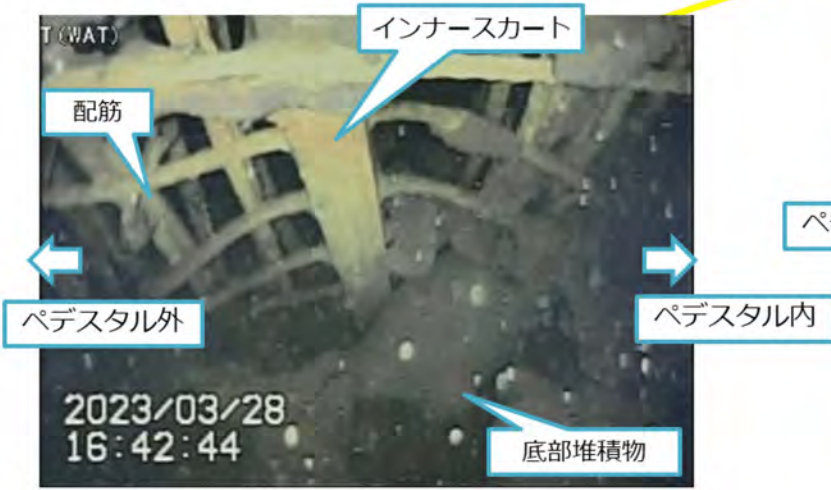
写真2.ペDESTAL開口左側配筋

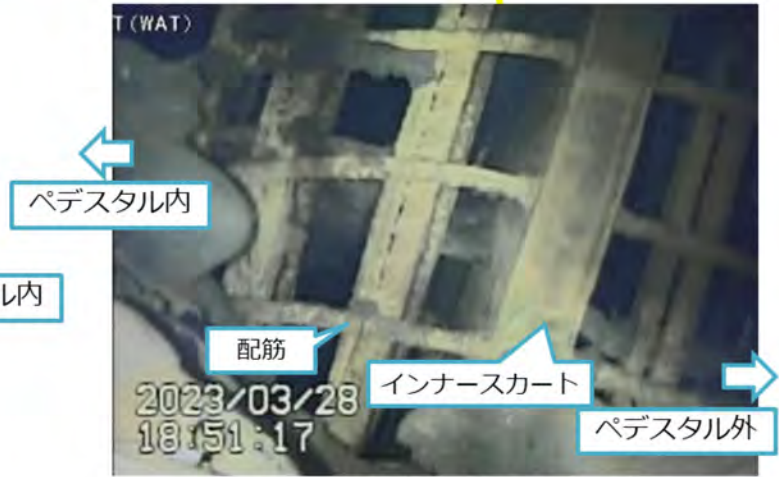
写真3.ペDESTAL開口右側配筋

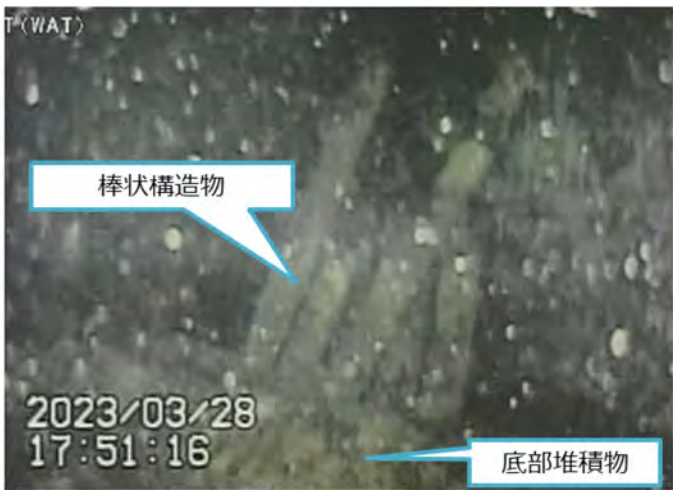
写真1.堆積物上の棒状構造物

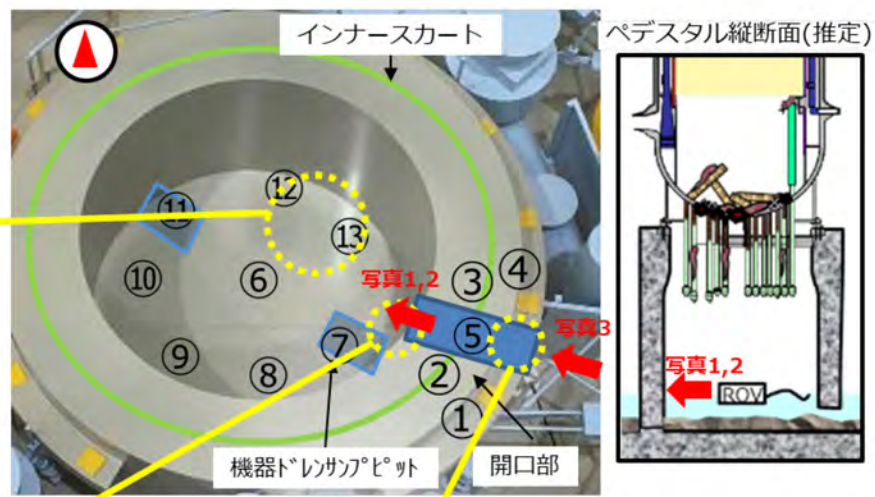
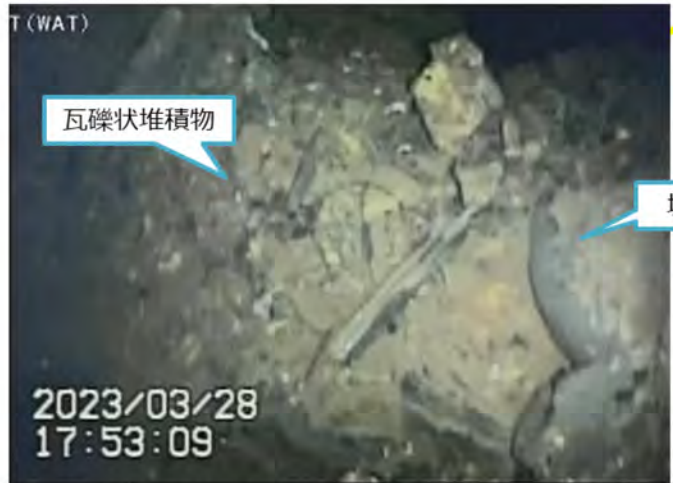
写真2.ペDESTAL内開口付近堆積物

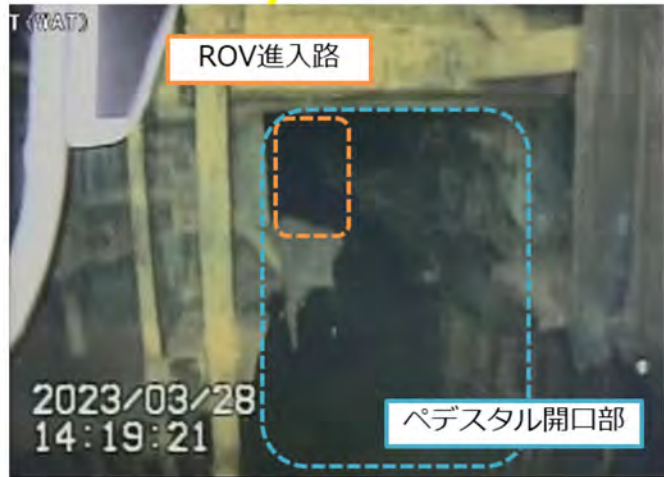
写真3.ペDESTAL開口部

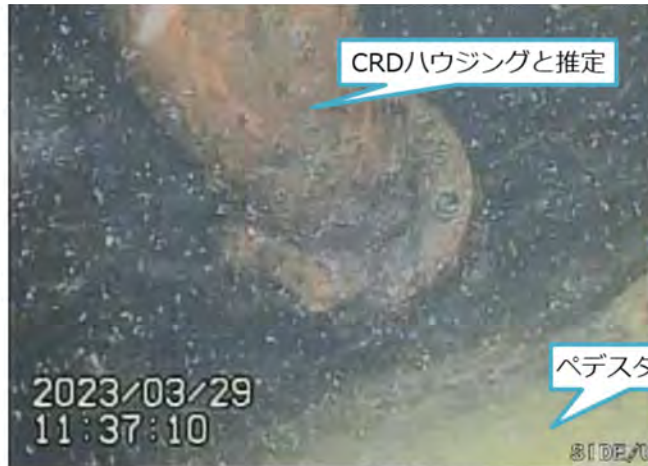
写真1. CRDハウジングと思われる構造物  
(上側カメラで気中を撮影)

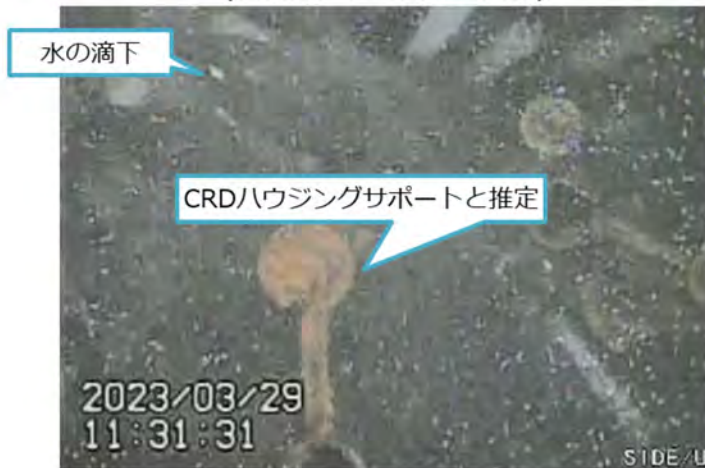
写真2. CRDハウジングサポートと思われる構造物  
(上側カメラで気中を撮影)

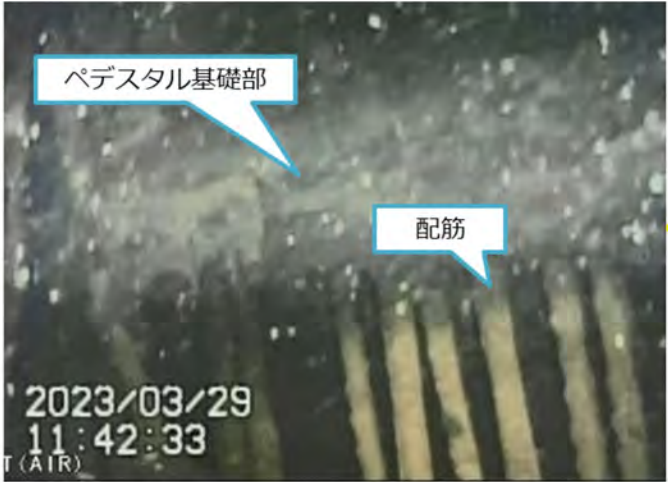
写真1.ペDESTAL内基礎部(上部)

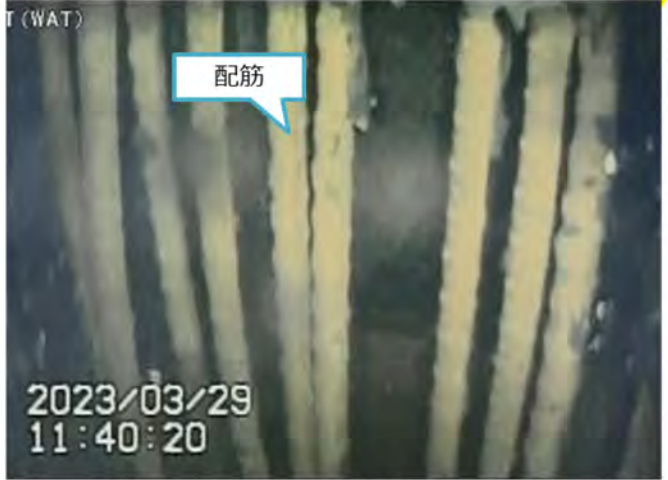
写真2.ペDESTAL内基礎部(下部)

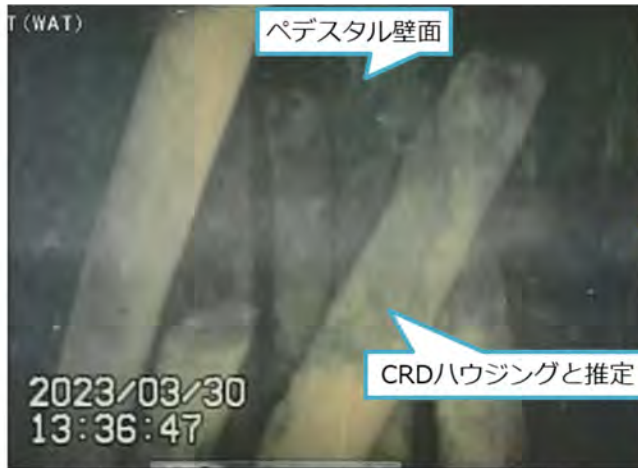
写真1. CRDハウジングと思われる構造物 (前方カメラで水中を撮影)

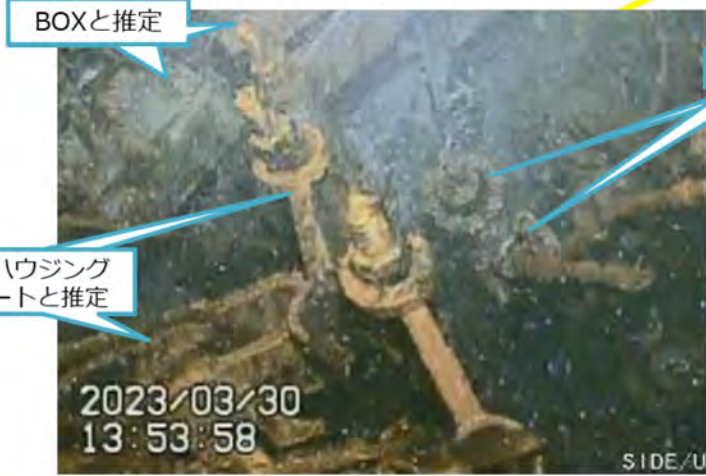
写真2. CRDハウジングサポートと思われる構造物 (上側カメラで気中を撮影)

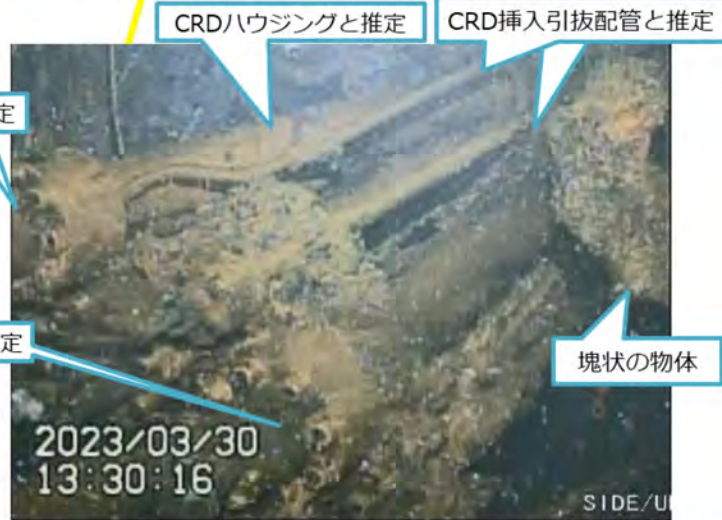
写真3. 脱落しているCRD関連と思われる構造物 (上側カメラで気中を撮影)
