IRIDシンポジウム2017 in いわき  
「燃料デブリ取り出しに挑む」

# 燃料デブリに迫る

～IRIDが取り組む研究開発の状況～

技術研究組合 国際廃炉研究開発機構 (IRID)  
研究管理部長  
清浦 英明

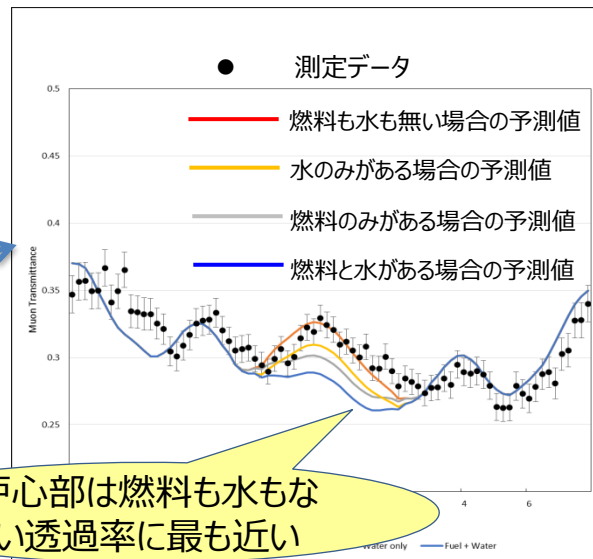
測定値と予測値との比較 (炉心部透過率)

1号機では  
炉心部に燃料  
がほとんどない  
と推定

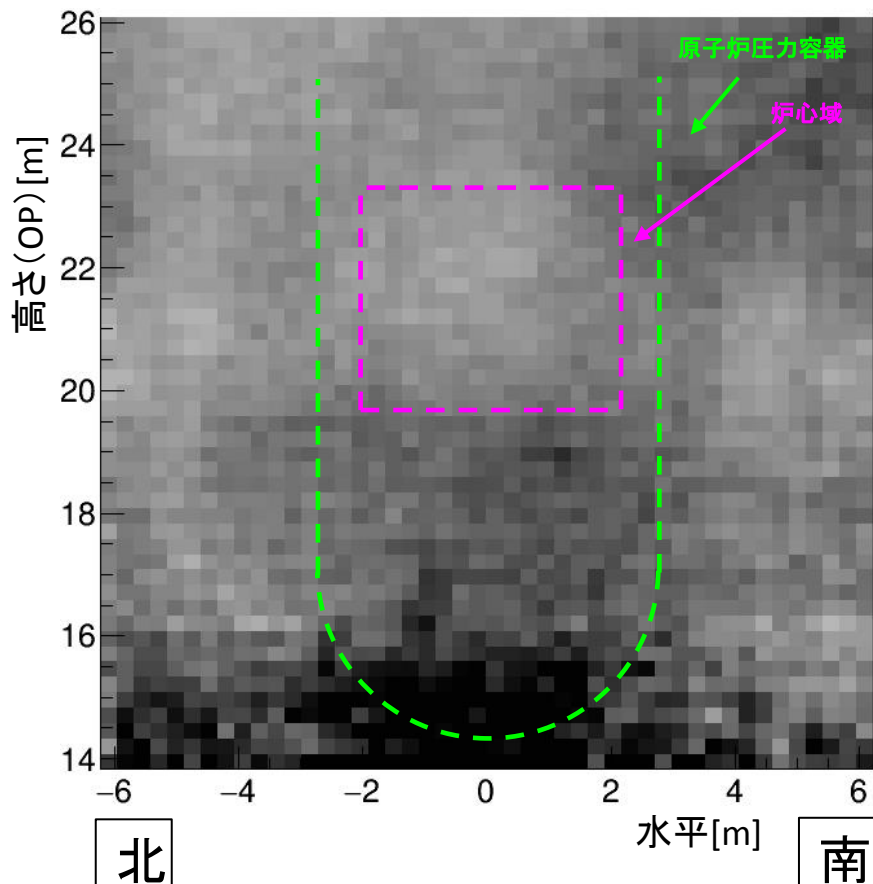
### 2号機

- 2号機では原子炉底部付近に高密度物質の存在が推定されている。
- 3号機の原子炉压力容器内部には，2号機の原子炉压力容器底部で確認されたような大きな高密度物質の存在は確認できていない。

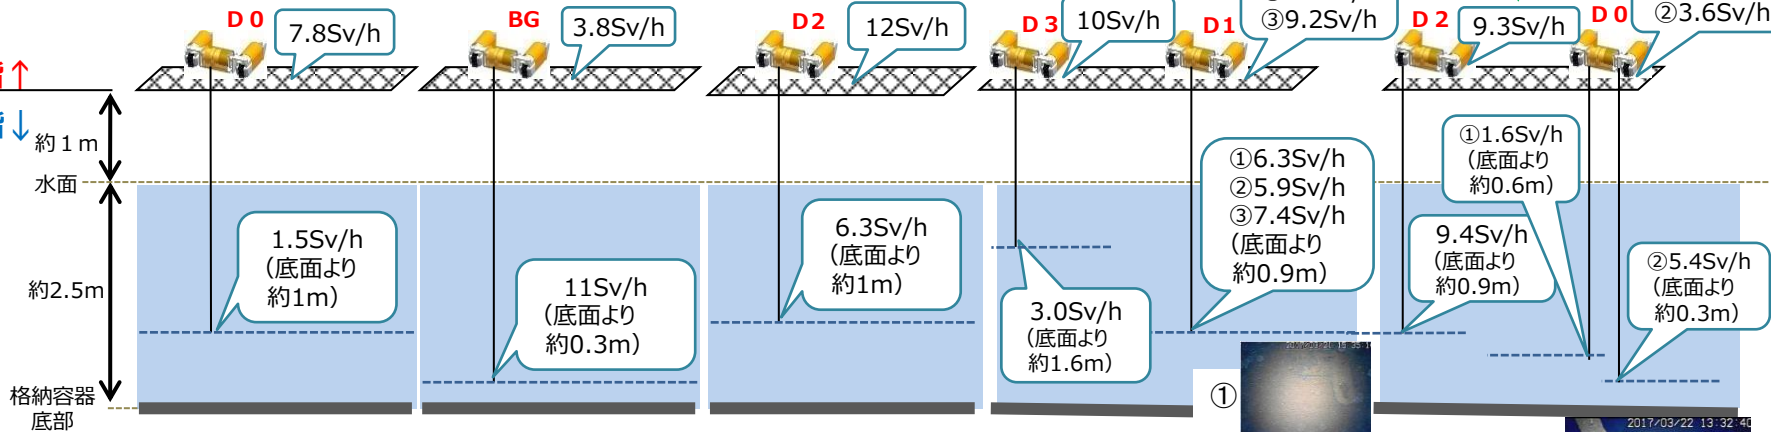
調査結果  
(断面図)

- ドレンサンプから距離の近いD0ポイント付近の映像データの分析の結果、ドレンサンプ（X-100B側）周辺の視認される構造物（鋼材、バルブ）に大きな損傷や倒壊がないことが確認できた。

- BGにおける堆積物表面の主線源の推定結果から、堆積物表面の主線源はCs-137であると推定できた。
- BG及びD0③においては、堆積物厚さが薄く、堆積物表面にCs-137を仮定した場合の解析で測定値と解析結果が良好な一致を示していることから、燃料デブリが存在していないか、又は存在しても少量であると推定できた。
- ペデスタル開口部から距離が近いD1、D2ポイントにおける線量率評価を実施したが、今回の条件における解析結果においては、堆積物表面高さが高く、堆積物中に燃料デブリが存在するかどうかは推定出来なかった。

- 今回の調査結果及びX-100Bペネの直下で採取した堆積物の特性等を踏まえ、次回調査範囲と方法について検討を行う。

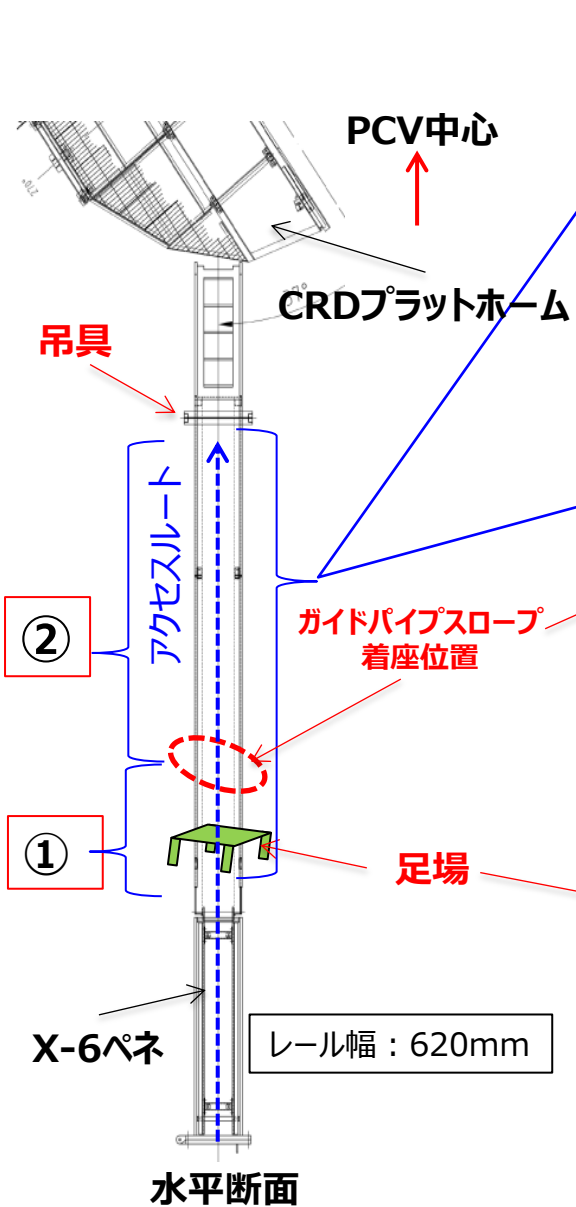
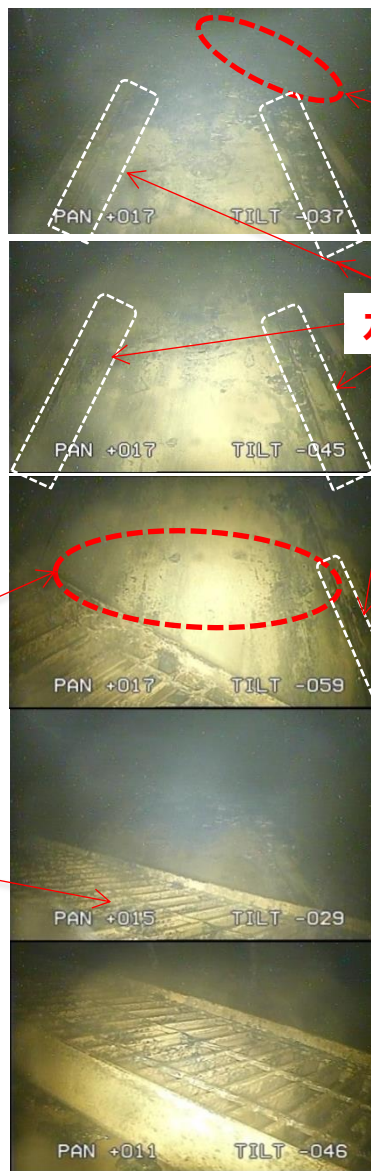
## ② 吊具手前のCRDレール：

- 大きな障害物はない。
- ガイドが確認される。
- **吊具に近づくにつれて堆積物が増加。**
- CRDレール右端部に堆積物がたまっている。

## ① ガイドパイプ着座位置の確認：

- CRDレール上に足場はあるが、調査装置のガイドパイプスロープの**着座位置に干渉物／堆積物は無い。**

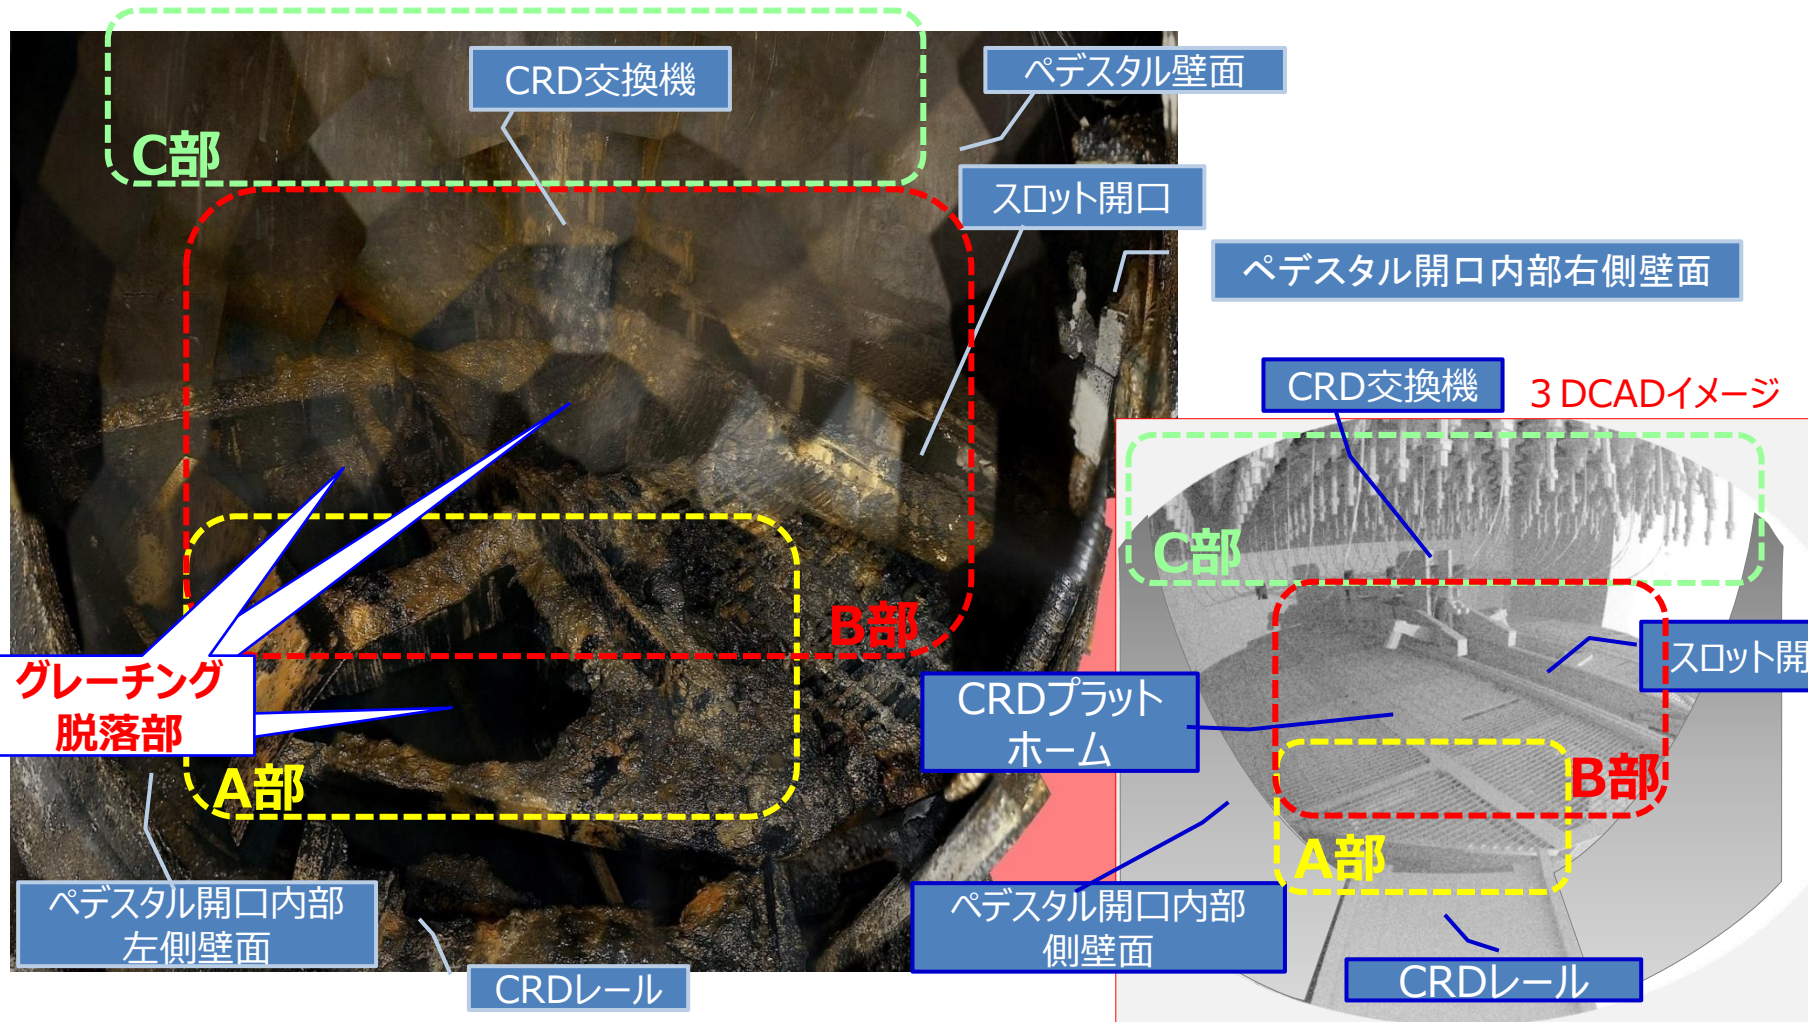
▶ CRDプラットホームの**グレーチングが脱落**しているが、フレームは残存している。

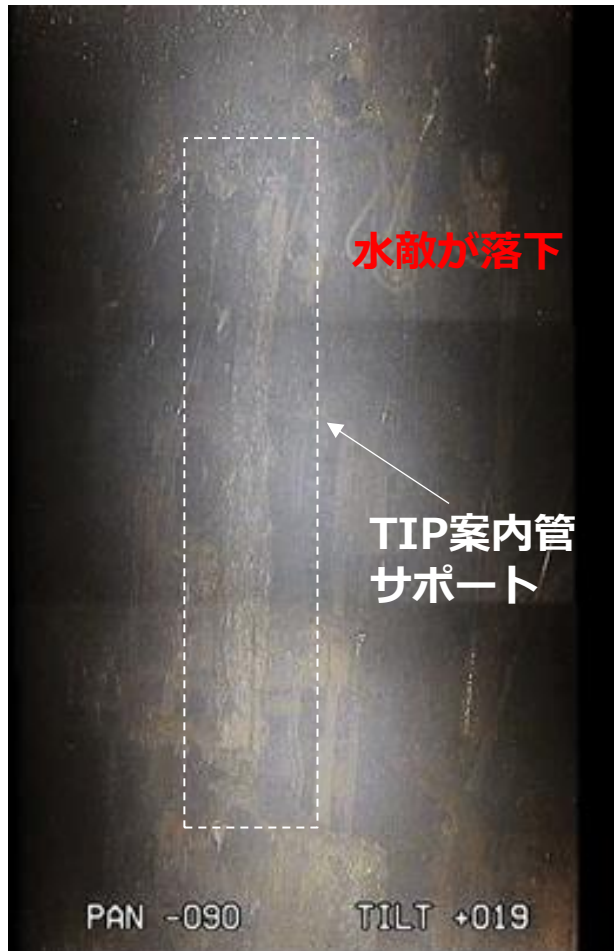
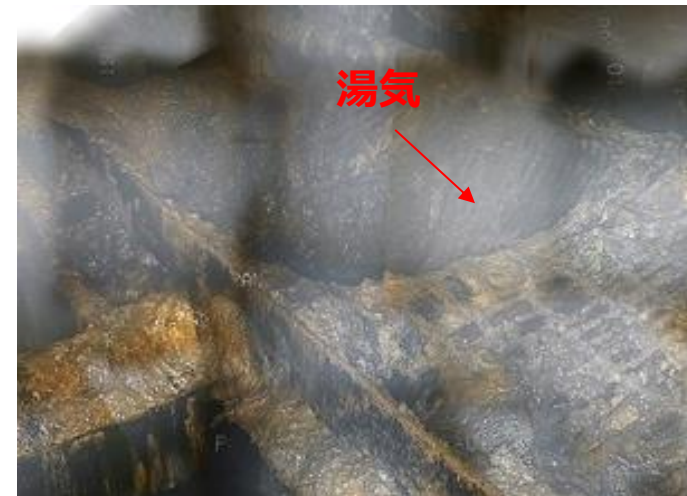
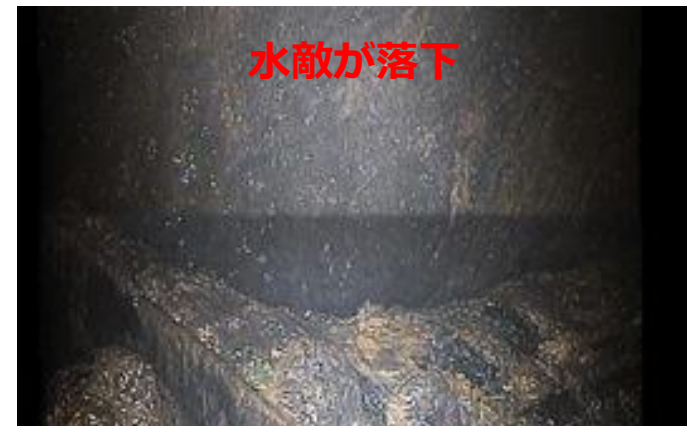
## ペDESTル内（プラットフォーム 左側）

- グレーチングが欠損した開口部からは湯気が上昇している
- 相当の水滴が落下し続けている

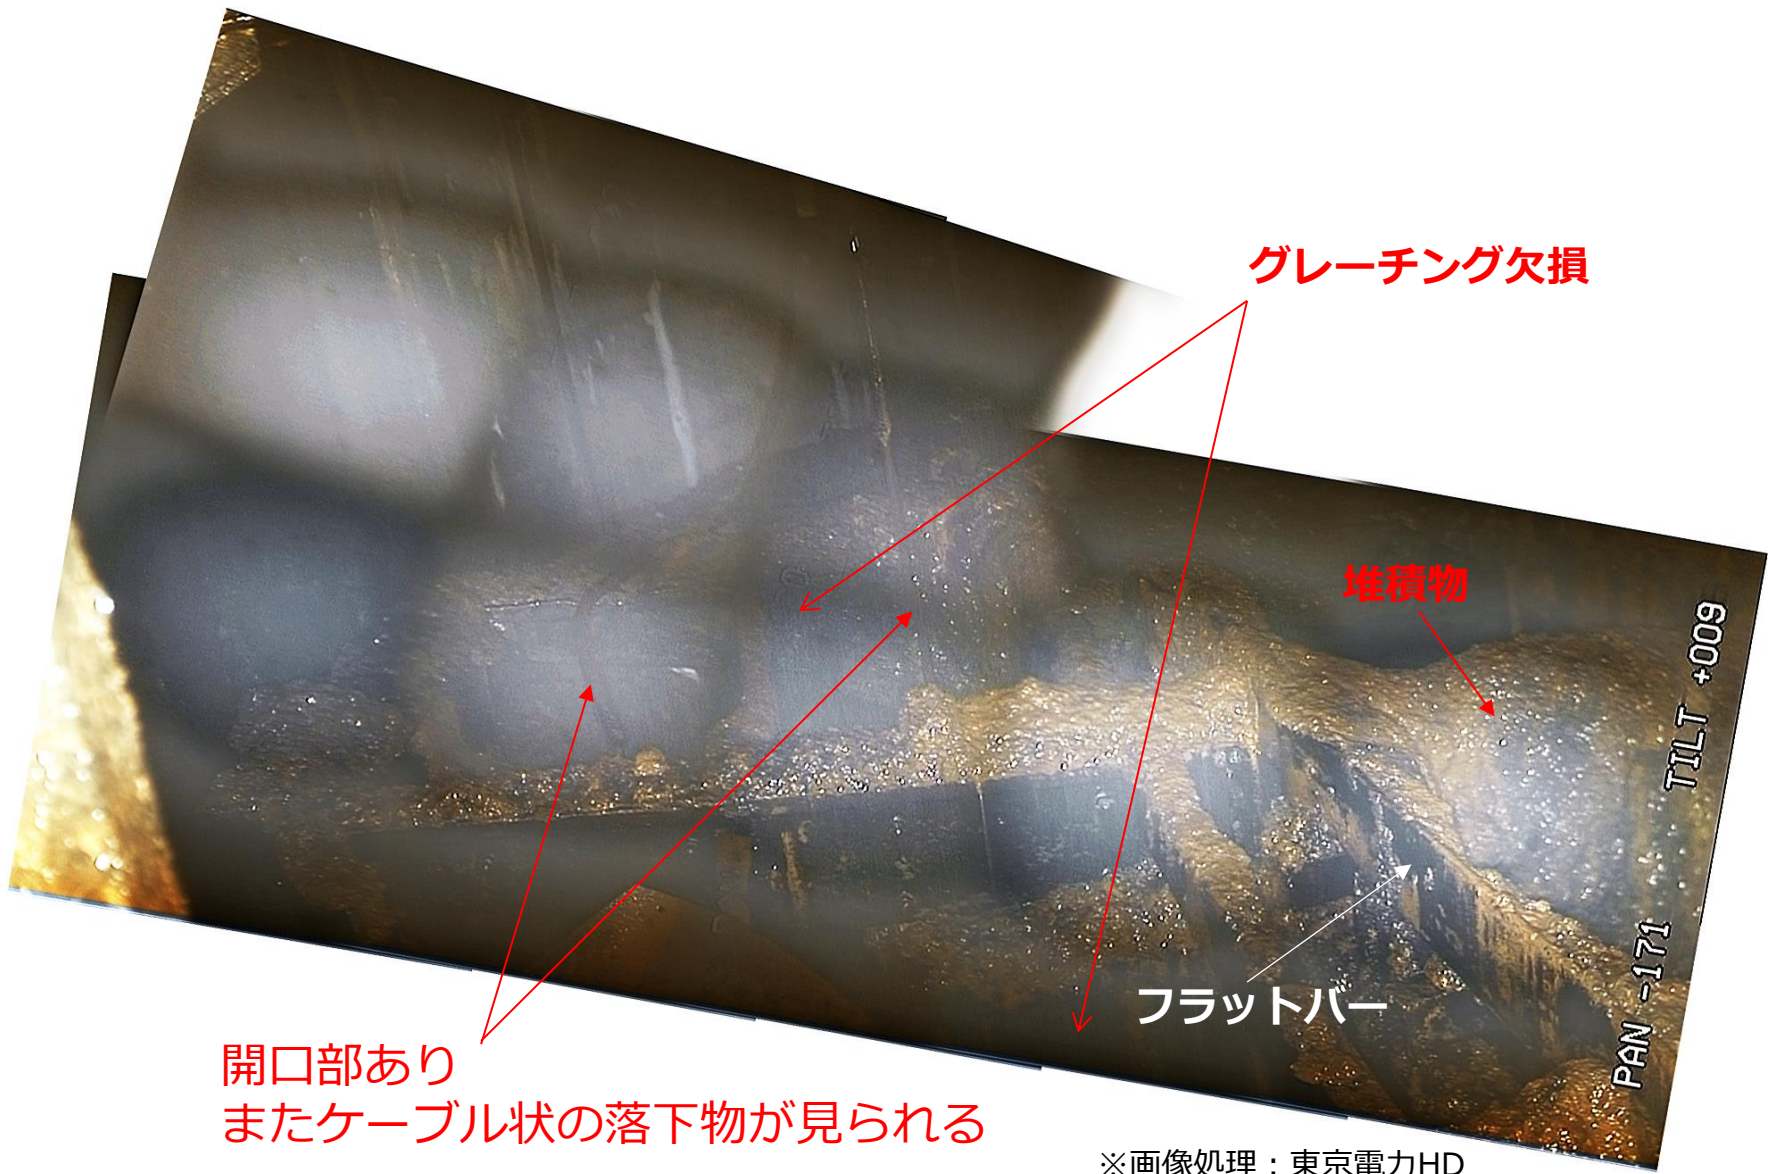
# ペデスタル内（プラットフォーム 左奥側）

開口部あり  
またケーブル状の落下物が見られる

グレーチング欠損

堆積物

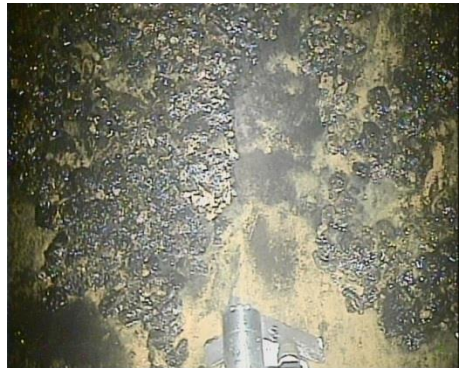
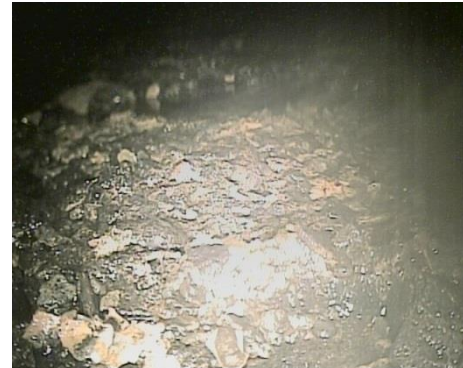
堆積物除去前

堆積物除去後

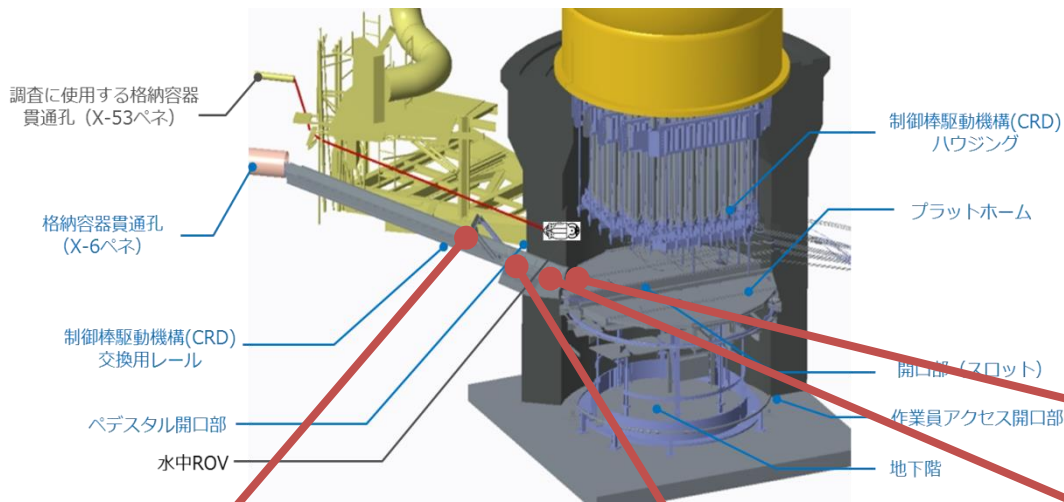
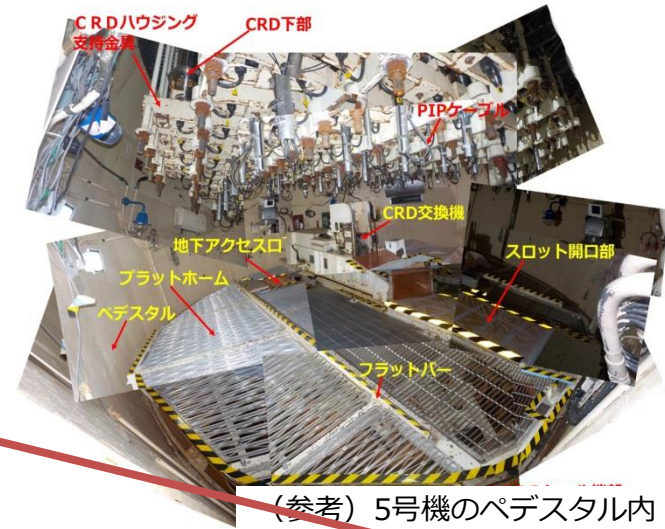
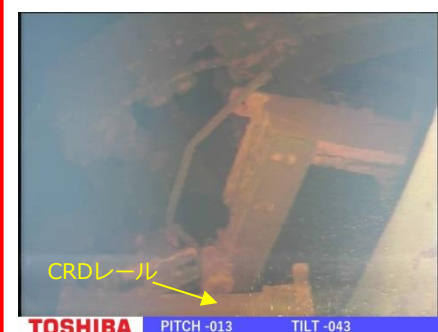
・ペDESTAL内において複数の構造物の損傷を確認した。

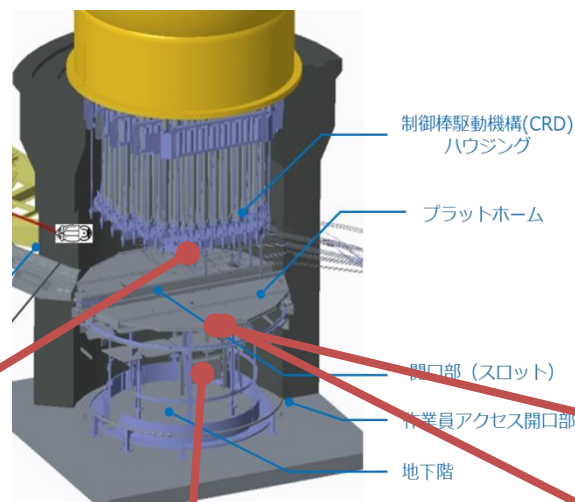
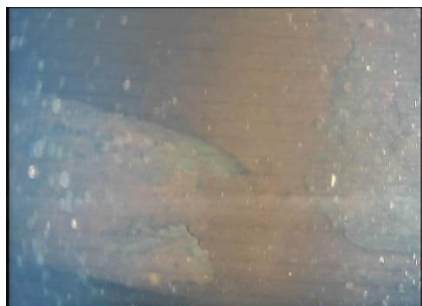
・ペDESTAL下部や、ペDESTAL内構造物上に溶融物が固化したと思われるものを確認した。

- CRDハウジング支持金具の複数箇所では損傷が確認され、CRDハウジング支持金具に溶融物が固化したと思われるものが付着していることを確認した。
- ペデスタル下部において溶融物が固化したと思われるものやグレーチング等の複数の落下物、堆積物を確認した。
