# 原子炉内燃料デブリ検知技術の開発 1号機測定結果速報

2015年3月19日

東京電力株式会社

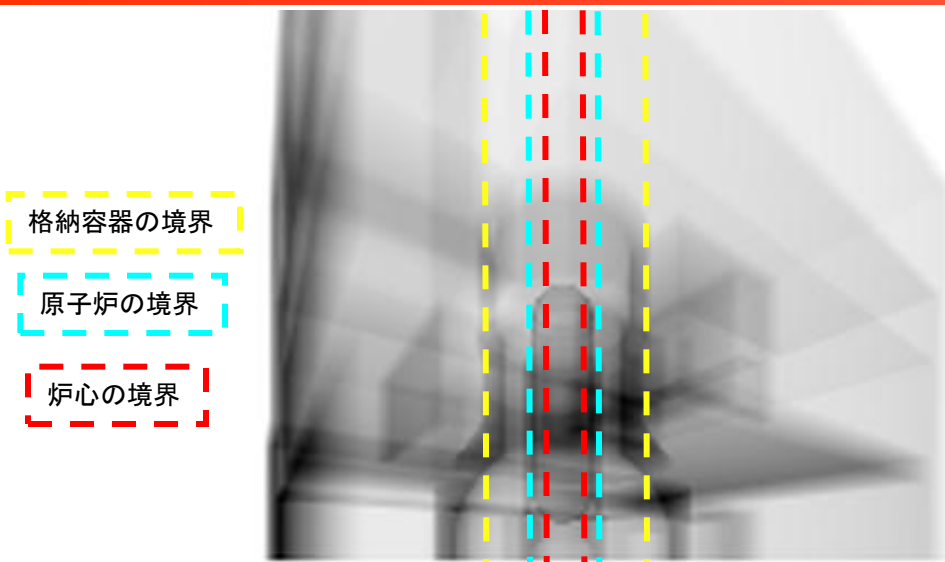
- 鮮明ではないが、測定データでは、図面から予想される、見えるべき位置に機器等が確認できている
- また、格納容器・原子炉の境界も一致
- しかしながら、もともとの炉心位置には高密度物質（燃料）を確認することができない

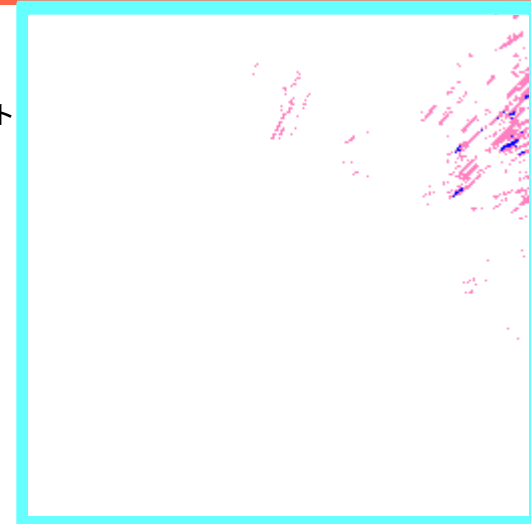
図4 オペフロ断面  
高吸収体の交点なし  
(一部にノイズ有り)
