# 「原子炉格納容器内部調査技術の開発」

## ペデスタル外側\_1階グレーチング上調査（B 1 調査）

### の現地実証試験の実施について

2015年 4月 13日

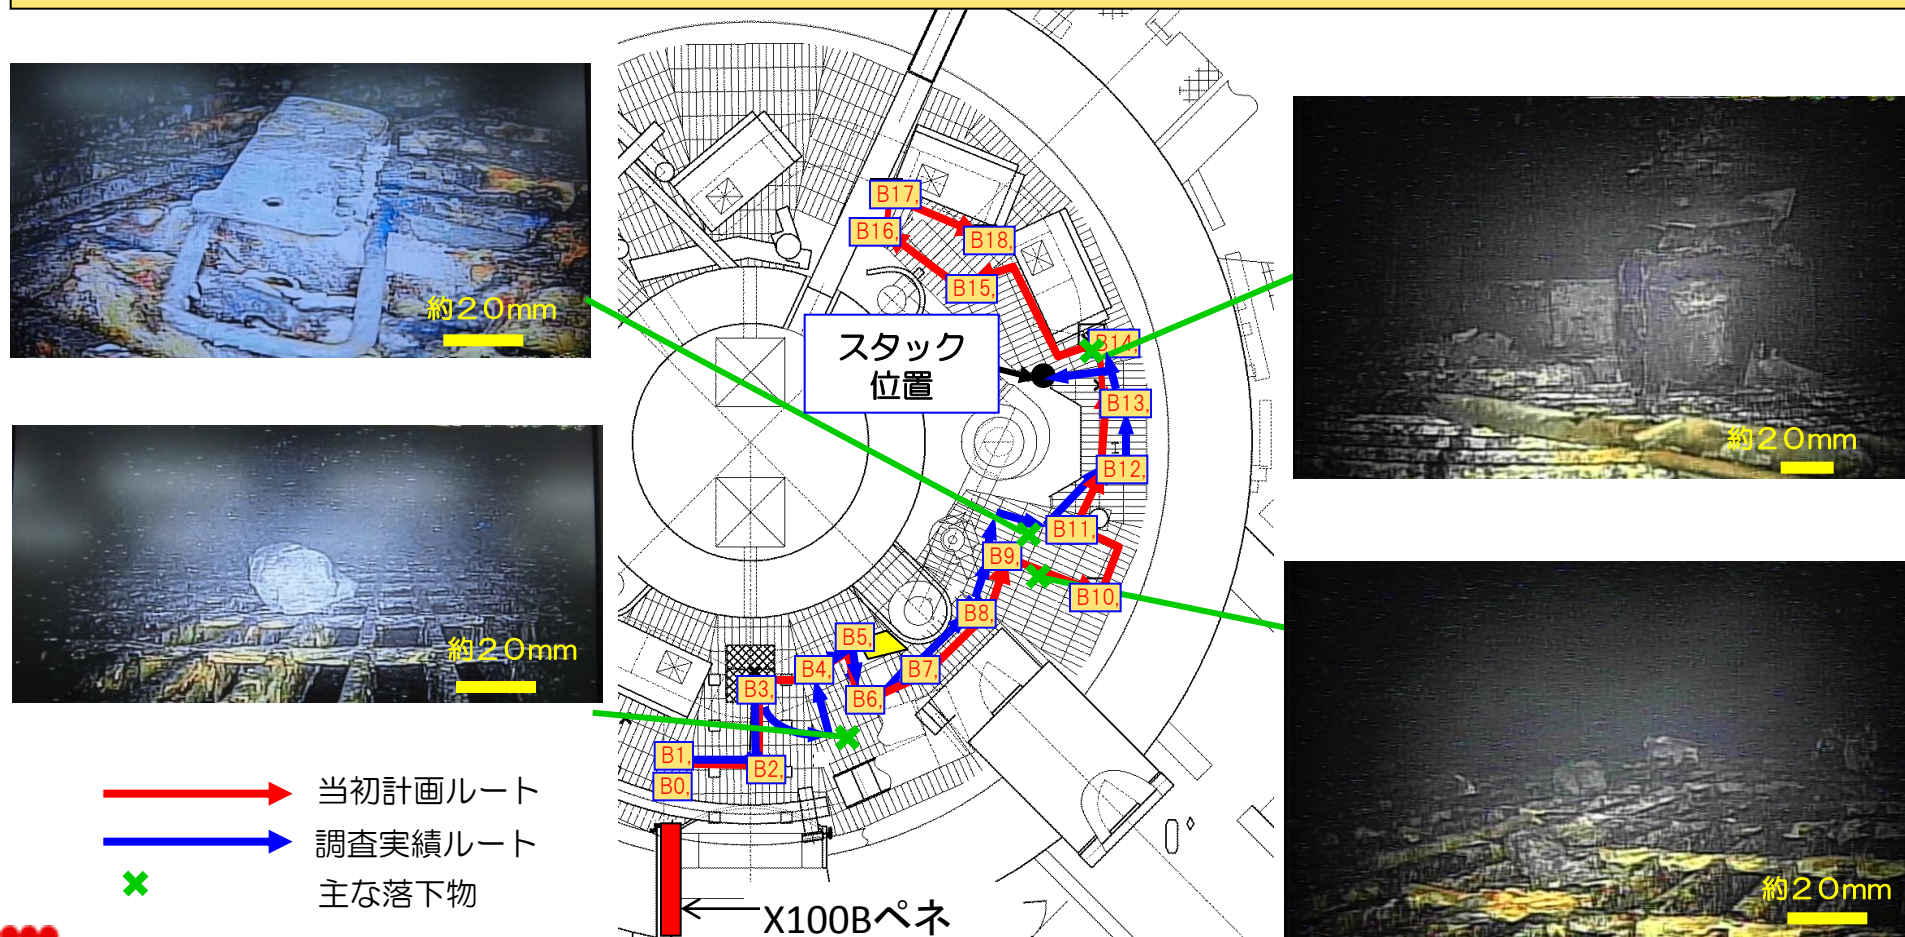
- 計画したアクセスルートの一部に落下物があり、ルートを変更し調査を実施した。
- B14～B15間で調査装置がスタックした。

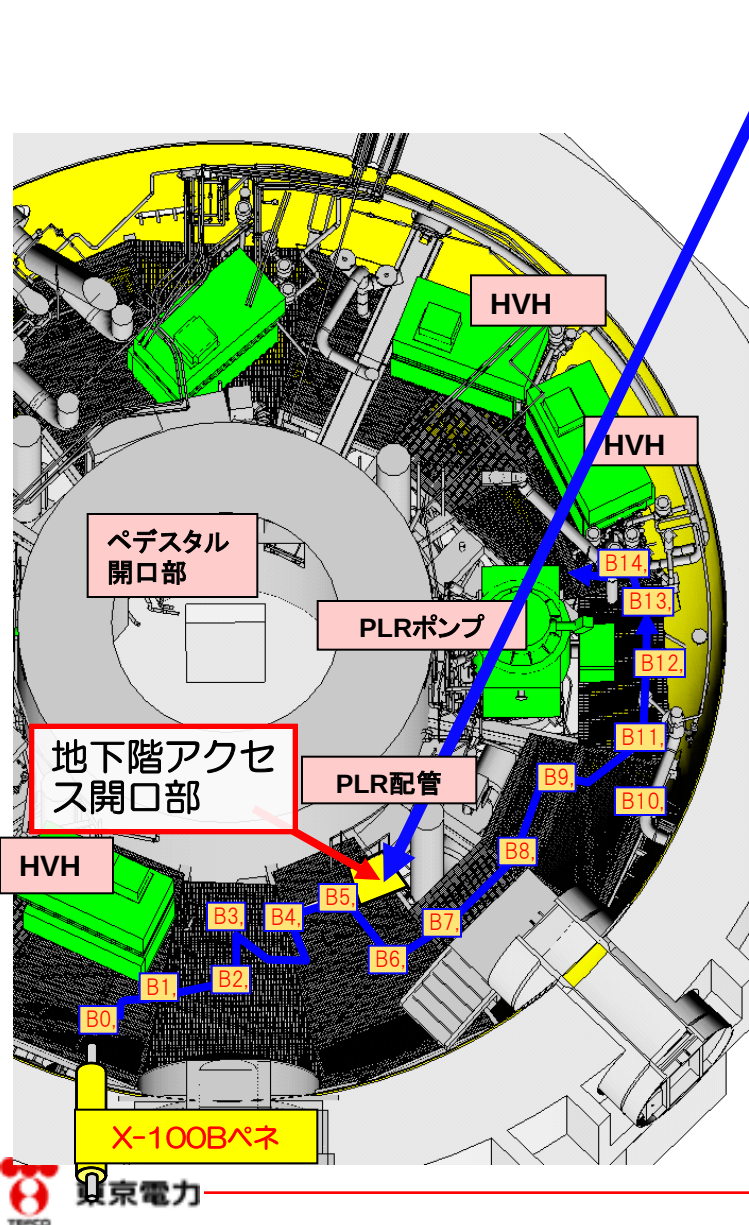
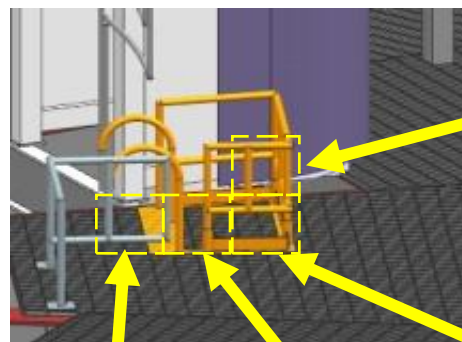
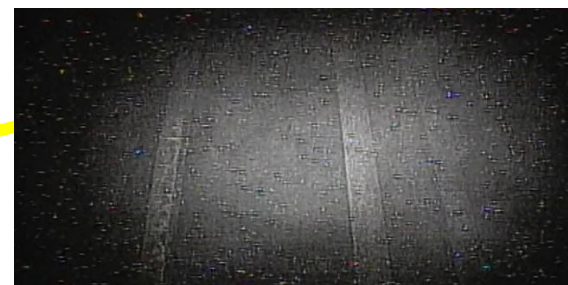
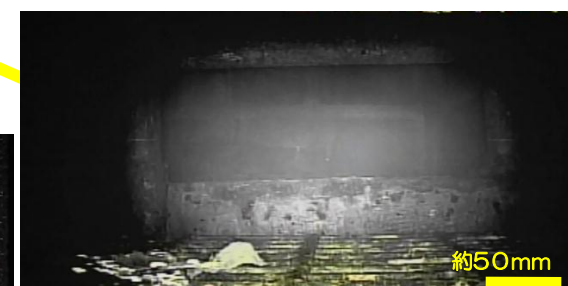
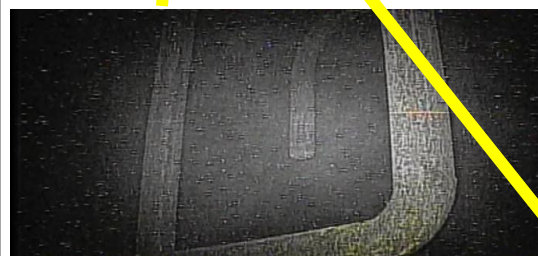
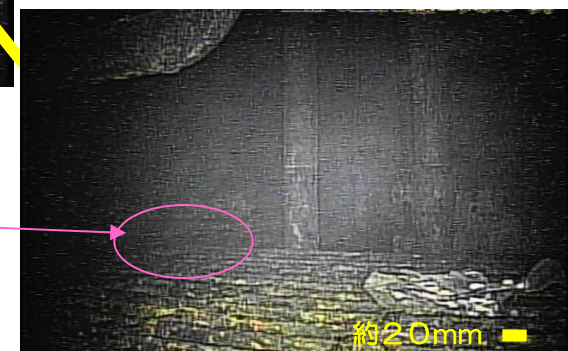
B4

| No. | 調査部位 | 調査結果 |
|---|---|---|
| ① | 地下階アクセス開口部 | <ul style="list-style-type: none"> <li>次回B 2※調査で地下階に<b>アクセス可能な開口があり</b>、<b>周囲に干渉物がないことを確認</b>。</li> </ul> |

次回B2調査で地下階にアクセス可能な開口があり、周囲に大きな干渉物がないことを確認。

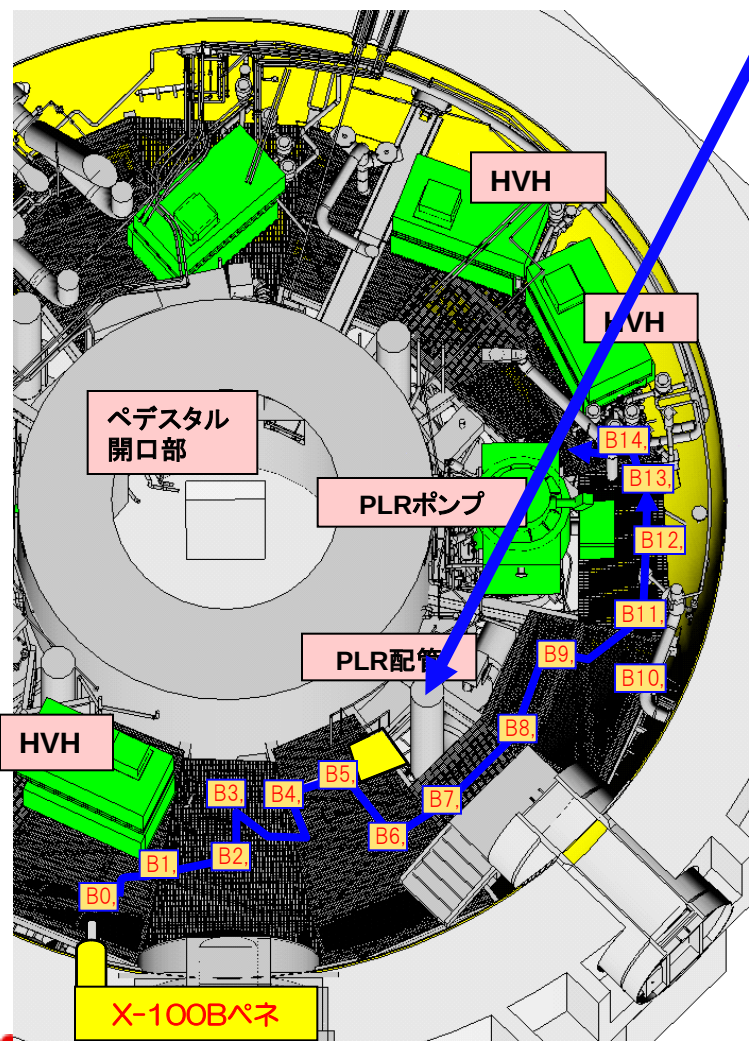
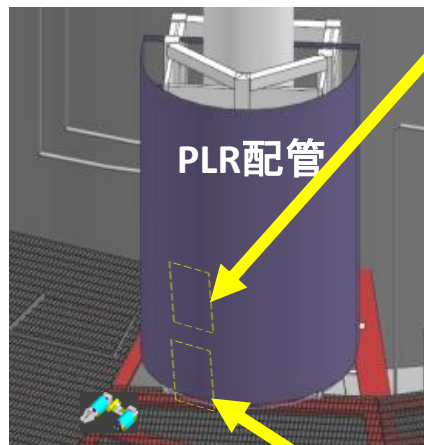
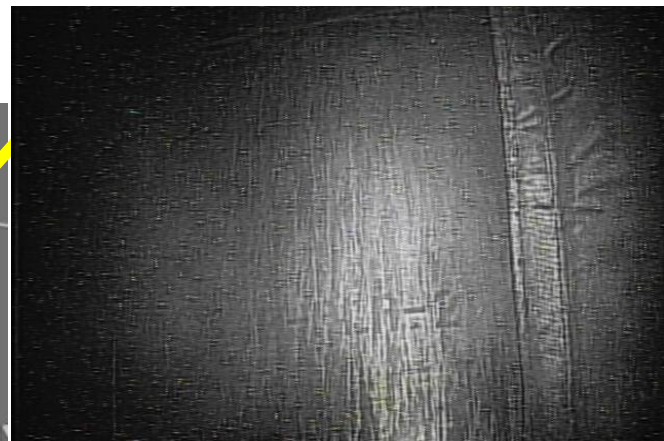
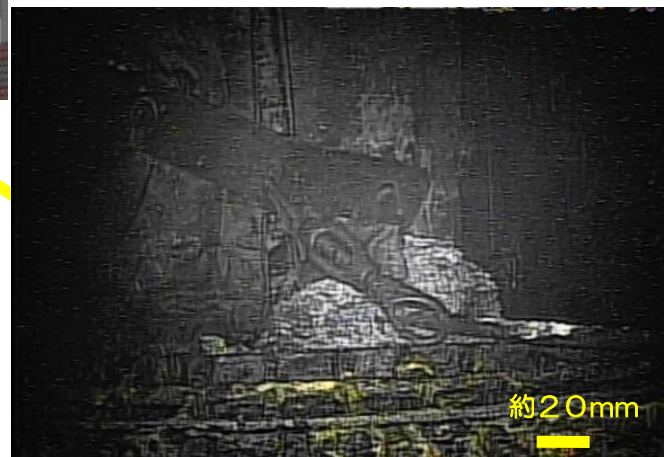
B7

- ・PLR配管（保温）に大きな損傷がないことを確認。
- ・配管遮へい体が落下していることを確認。

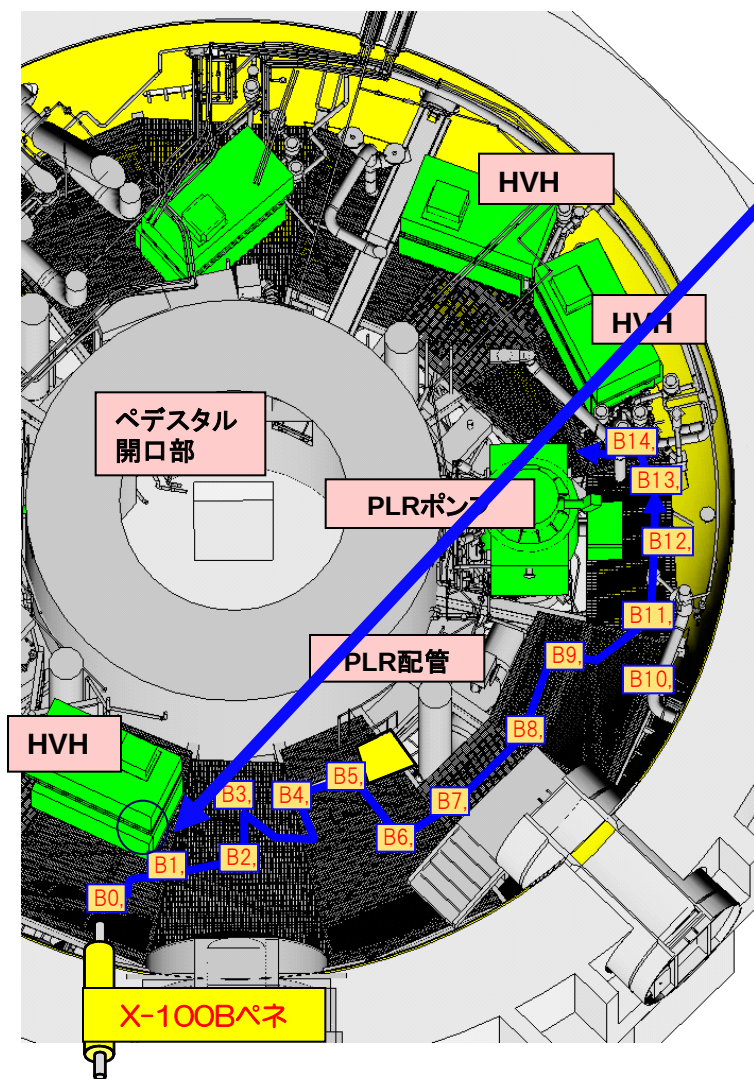
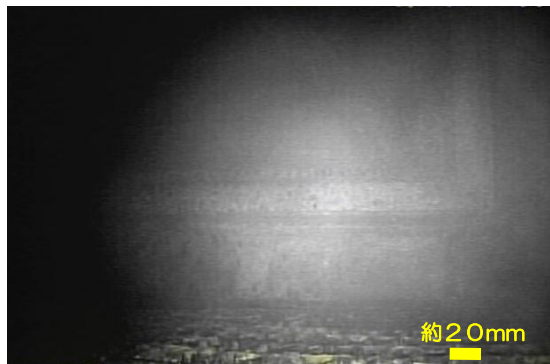
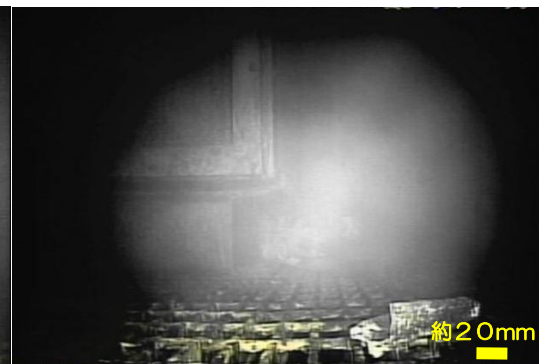
B1

HVH(D)に大きな損傷がないことを確認。

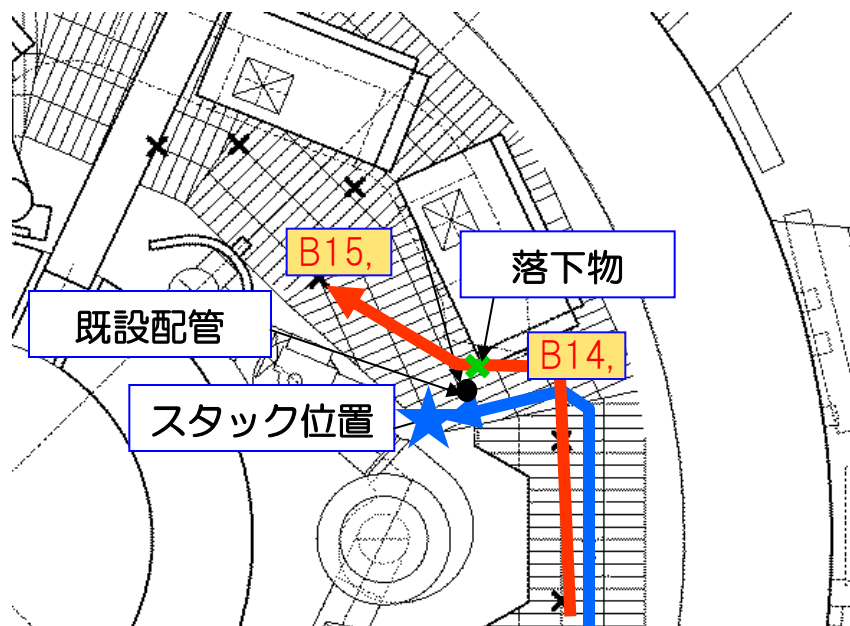
- 計画したアクセスルートの中で、もっとも狭隘なB14～15間アクセスルートに落下物が確認された。
- 手順に従い、落下物を回避するルートを選択し調査を継続。

- その後、狭隘箇所でスタックしたが、そこからCRDレール方向の映像を取得（画像処理評価中）。

既設配管とグレーチング継ぎ目段差などと干渉し、走行できない状態になっていると推定。

対策検討中。
