**3号機 原子炉建屋1階
高所除染装置（ドライアイスブラスト装置）
実機検証結果について**

2016年5月26日

東京電力ホールディングス株式会社

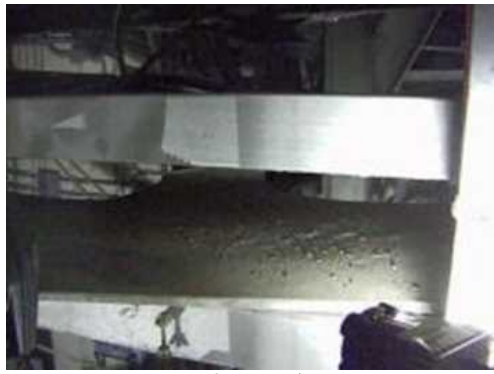
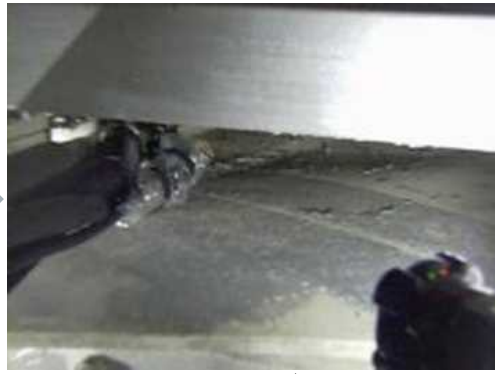
吸引除染前後の状況(B-2)

ケーブルトレイ上面に堆積している遊離性汚染の吸引を実施。DF※1評価値(除染前後のβ線量率で評価):
 1.3(A-1)(除去率26%)、1.4(A-2)(除去率28%)、1.5(B-1)(除去率32%)、2(B-2)(除去率50%)

ポイント	$\beta + \gamma$ 線量率(β 線量率) (mSv/h)		γ 線量率(mSv/h): 参考	
	除染前	吸引除染後	除染前	吸引除染後
A-1	58(35)	49(26)	22.8	22.8
A-2	55(32)	43(23)	22.6	19.8
B-1	52(28)	42(19)	24.3	23.0
B-2	50(28)	34(14)	22.3	20.0

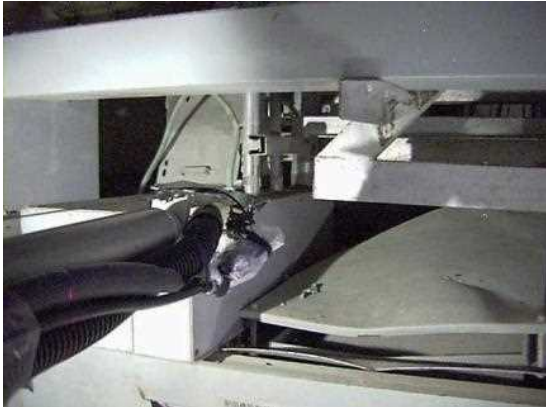
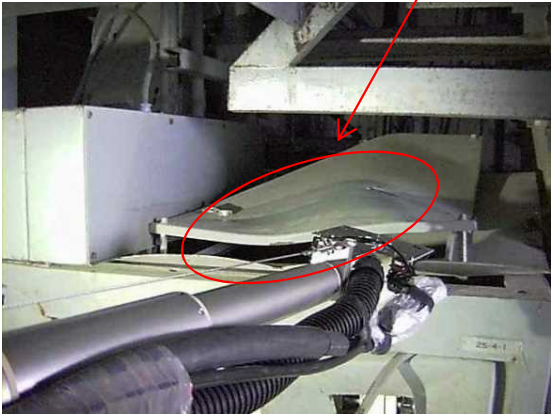
除染後の写真を見ると盤上面のほこりを部分的に吸引したものの、線量率測定結果では効果が見られなかった。

盤上面が変形しており、吸引できたのが、凸部に限定されたのが要因と考えられる。

ポイント	$\beta + \gamma$ 線量率(β 線量率) (mSv/h)		γ 線量率(mSv/h) : 参考	
	除染前	除染後	除染前	除染後
A-1	40(21)	44(24)	19.2	20.0

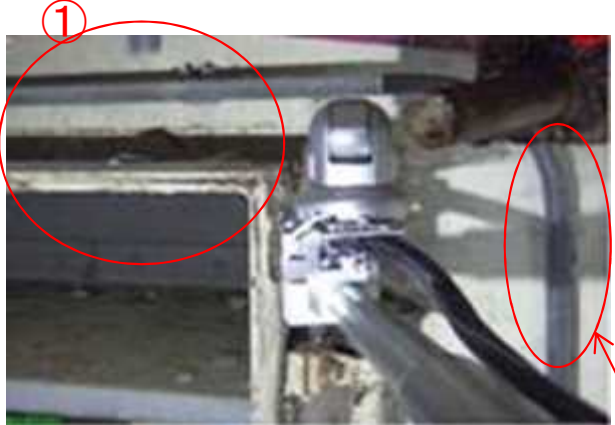
A-1の状況

A-1は、①(搬入口扉枠上部)の残留汚染の影響により、A-2に比較して効果は低かった。

DF評価値(除染前後のβ線量率で評価):1.5(除去率36%)

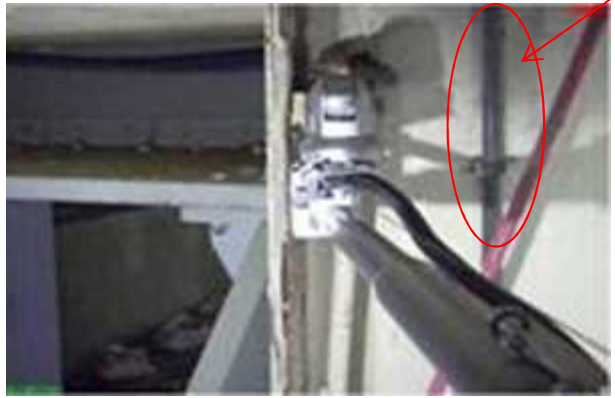
A-2の状況

A-2の電線管に付着していたほこりを局部吸引ノズルで吸引することで、一定の効果が見られた。

DF評価値(除染前後のβ線量率で評価):2.1(除去率53%)

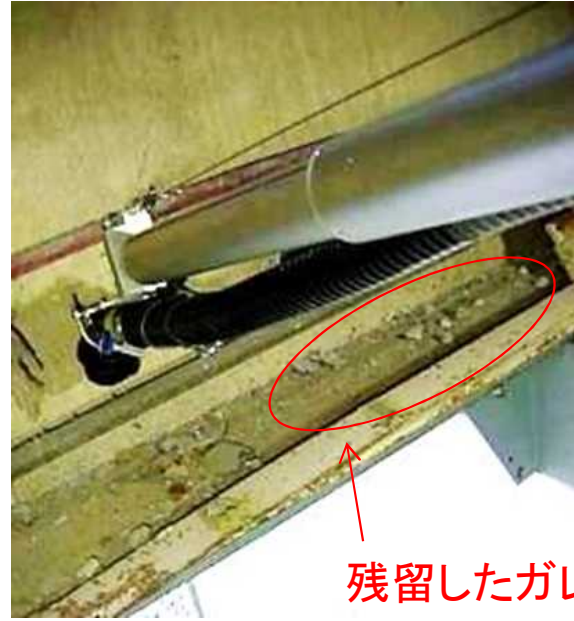
B-2付近の吸引作業状況

A-2,B-2,C-2の部分は、コンクリート粉やコンクリート片が溜まっており、これら除去することで、大きな効果が期待できたが、準備した局部吸引ノズルだけでは、比較的大き目のガレキが吸引回収できなかつたことから、効果は限定的であった。

残留したガレキ

局部吸引ノズルでの吸引作業中にガレキによる吸引ホースの閉塞が発生。このため、局部吸引ノズルの開口部にメッシュを取付け、ホースの閉塞防止を図った。これにより、少し大きめのガレキは残留しており、対策が必要である。(検討中)

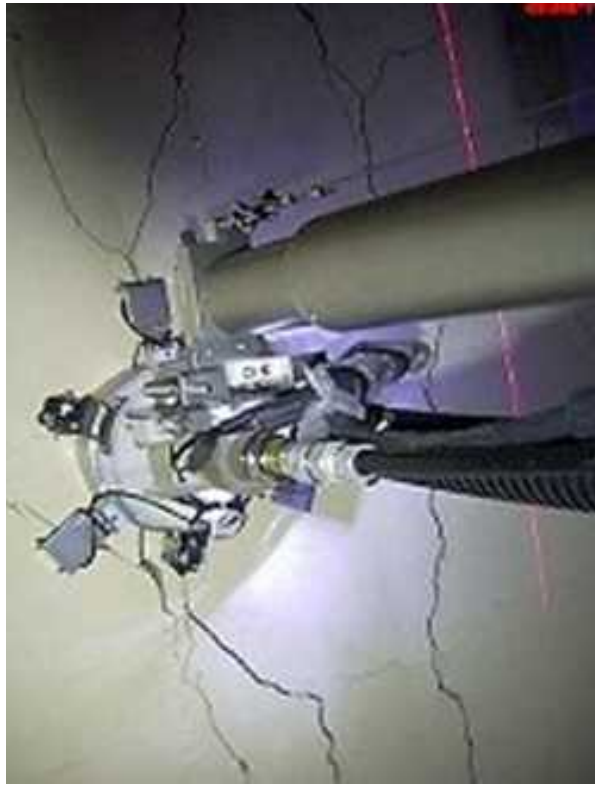
ドライアイスブラスト除染状況

DF評価値(除染前後のβ線量率で評価): 1~1.6(ドライアイス) (除去率0%~36%)
 除染効果にばらつきが見られ、壁面のひび割れ部に残留する汚染の影響が考えられる。

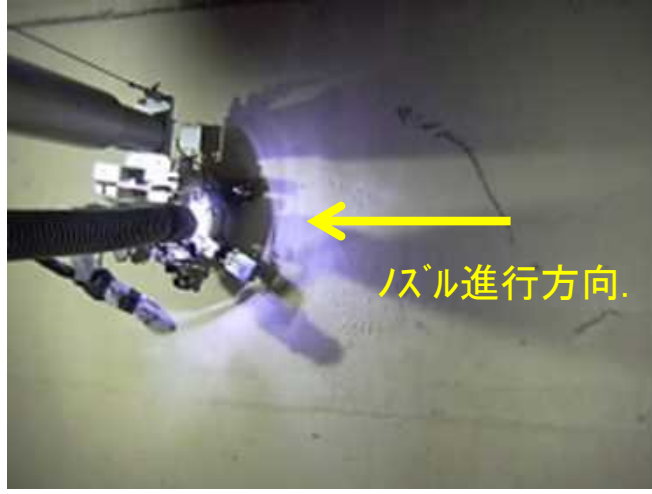
壁面へのドライアイスブラスト実施状況.

壁面の固着汚染に有効であることを確認した。ドライアイス除染は実施中にノズル詰まりが生じ、中断している。
 DF評価値(除染前後のβ線量率で評価): 2.4~3.6(ドライアイスブラスト)(除去率58%~72%)
 4.5~5.1(吸引+ドライアイスブラスト)(除去率78~80%)

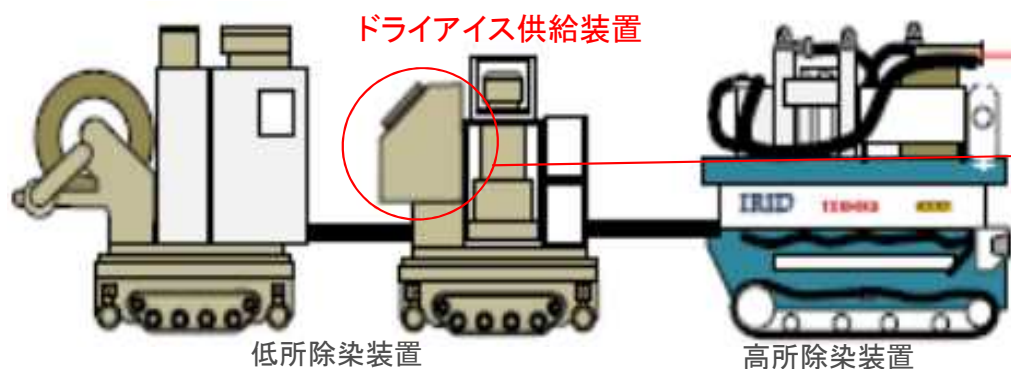
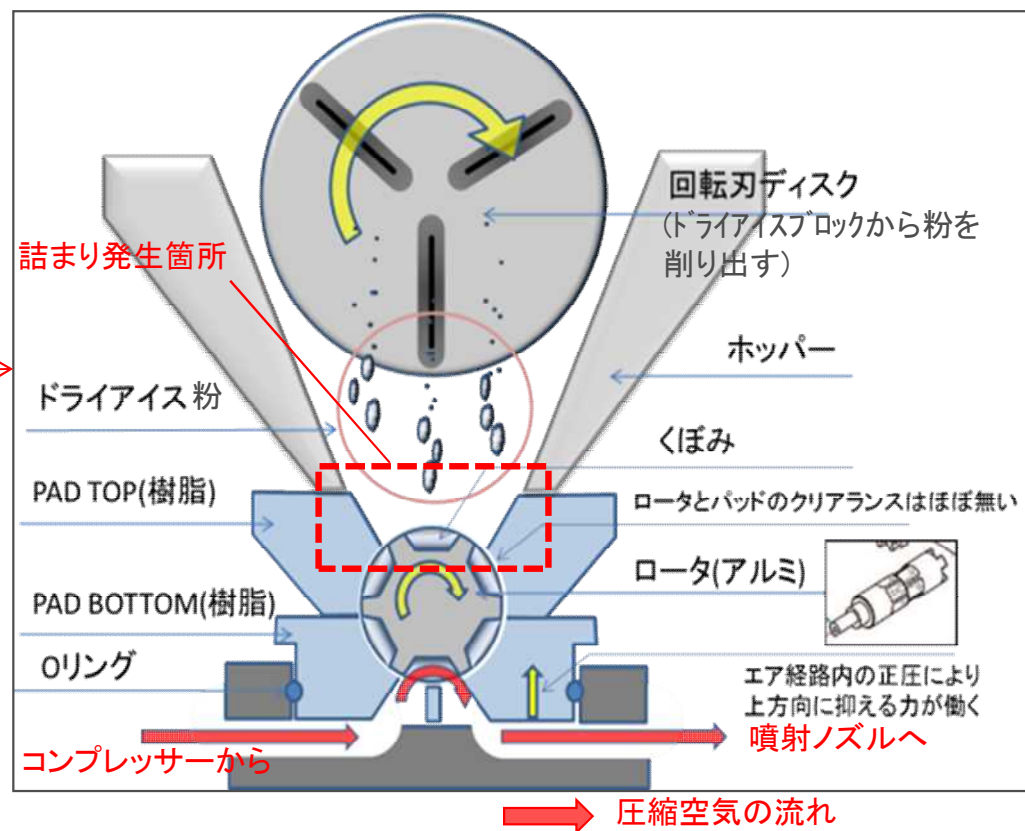
- ドライアイスブラスト除染作業中にノズル詰まり発生、実証試験中に解消できず
工場にて同型のドライアイスブラスト装置を用い、再現を試みたところ、ドライアイスブロックを粉状に削り出して、エアラインに供給する過程で詰まり発生。詰まりが発生した状況は以下の通り。

① 圧縮空気の流量減に伴うホッパー内ドライアイス粉の堆積

② ホッパー内部の結露にドライアイス粉が付着し氷を形成

対策については検討中。
