2号機PCV内部調査について

2016年12月22日

IRID **TEPCO**

1. 2号機原子炉格納容器(PCV)の状況について

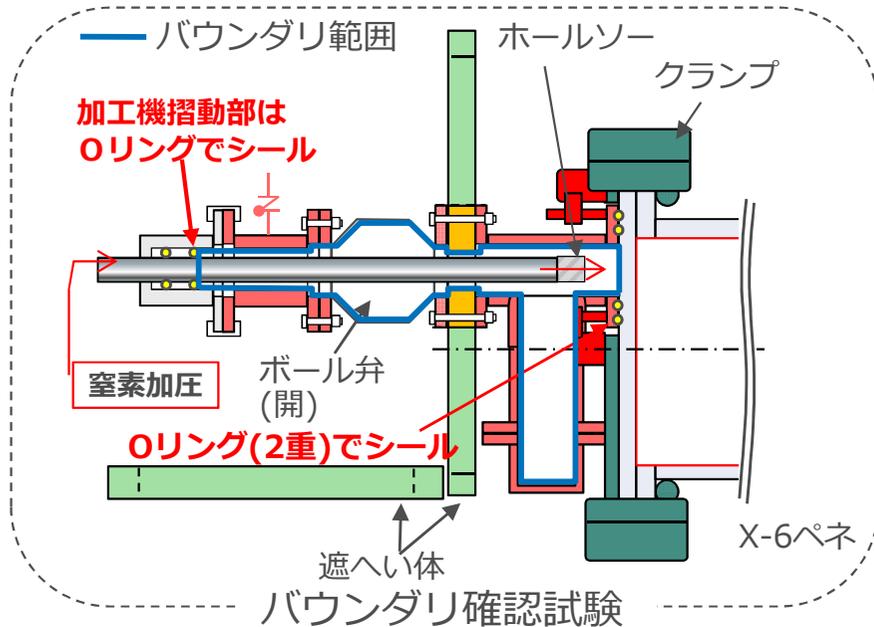
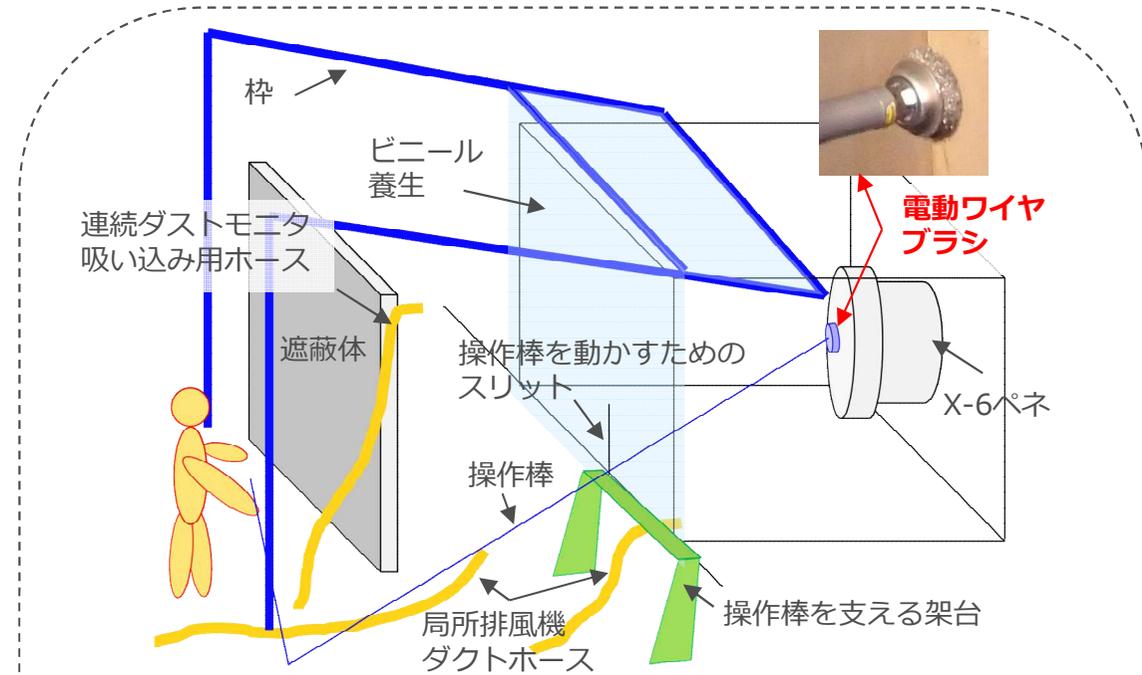
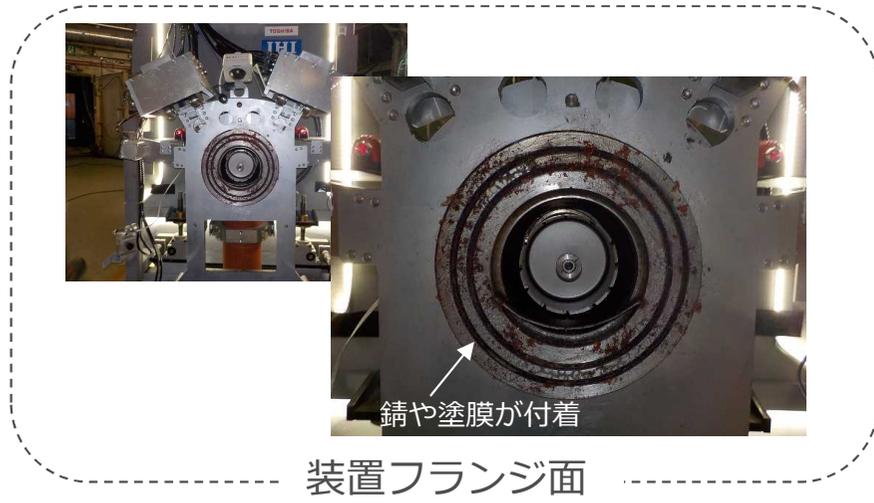
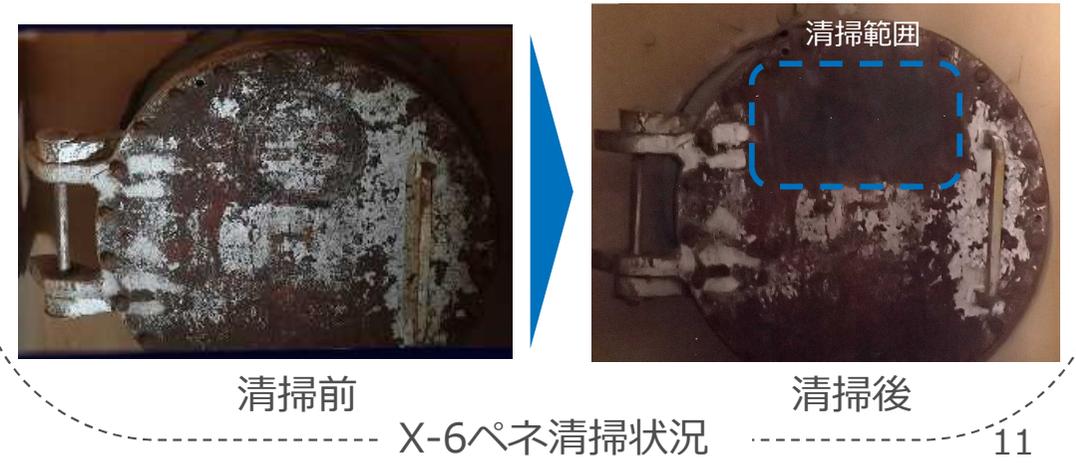
- 12/12、13と穴あけ前のバウンダリ確認試験を実施したが、密封状態を確立できなかった。
- 隔離機構ユニットをX-6ペネから取外したところ、装置側フランジ面のOリング全周にX-6ペネ表面の錆や塗膜が付着していることが確認されたため、12/16に X-6ペネのフランジ表面の清掃を実施。

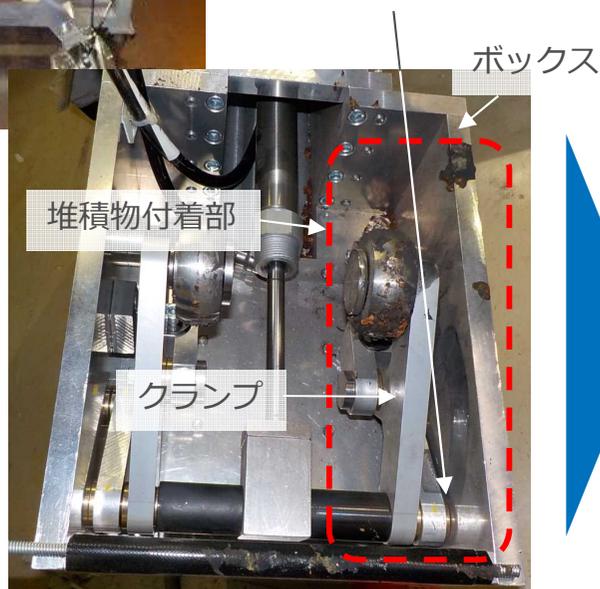
- 12/19に隔離機構ユニットをX-6ペネに取付けたところ、クランプの一つが動作しなかった。
- 12/20に隔離機構ユニットをX-6ペネから取外し確認したところ、装置取付けの際にクランプ部に堆積物が付着し、動作を阻害していたことが確認された。
- 12/21にクランプ部に堆積物混入防止用の養生を行い、隔離機構ユニットをX-6ペネに取付けバウンダリ確認試験を実施したところ、密封状態が確立できたことを確認。

クランプとボックスの間に
堆積物が挟まり動作を阻害

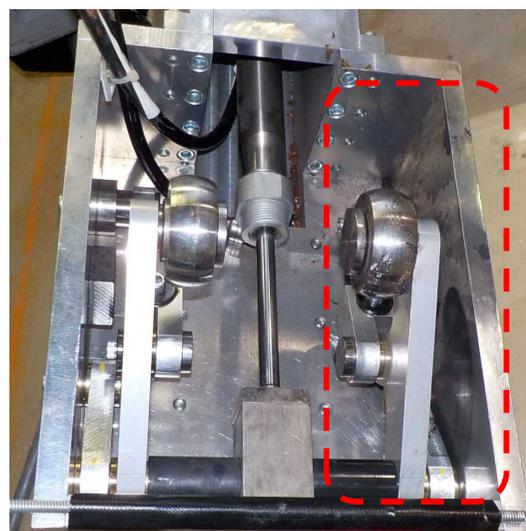
堆積物付着状況
