# 2号機PCV内部調査について

2017年1月26日

東京電力ホールディングス株式会社

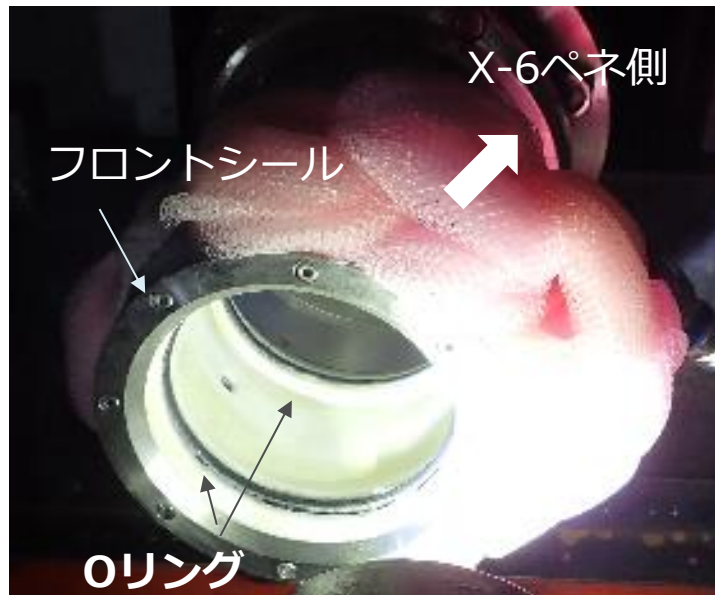
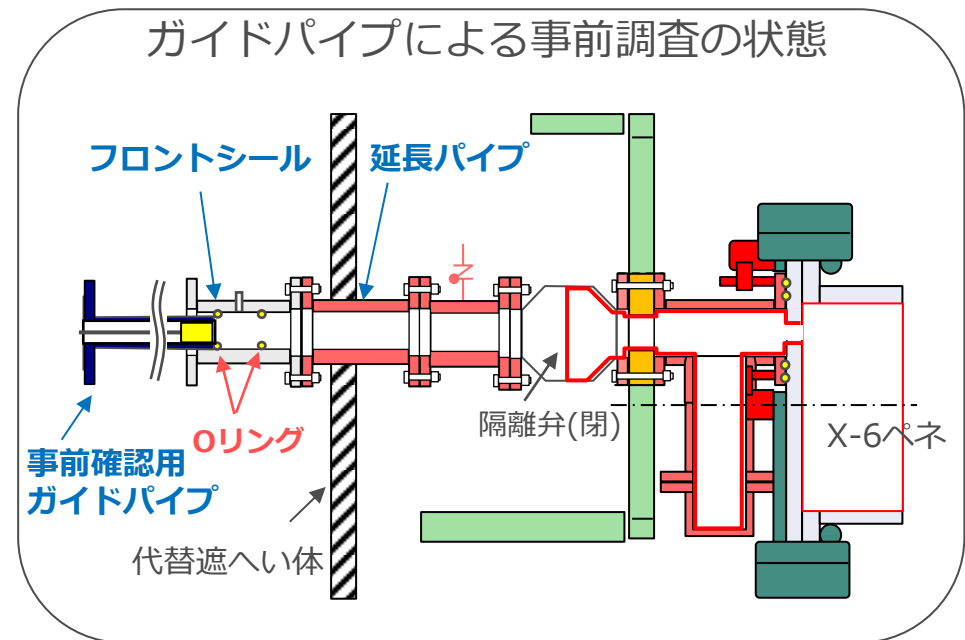
- 24日、原子炉格納容器内部調査におけるX-6ペネトレーション内の事前調査を実施するため、隔離機構ユニットに接続した**延長パイプ・フロントシール**に、ペネ内事前調査用の**ガイドパイプ**を挿入しようとしたところ、入り口付近にて挿入できなかった。このため、作業を中断した。
- 原因調査の結果、フロントシールに取り付けられている**Oリング**が温度低下により硬化したため、ガイドパイプと干渉したと推定した。（ガイドパイプ： $\Phi 110\text{mm}$ 、Oリング： $\Phi 109.6\text{mm}$ ）

- 対策として、フロントシール部を温めることによりOリングを軟化させ、挿入部の抵抗を低減させる。
