# 2号機原子炉格納容器内部調査について

2017年2月23日

# 1. 2号機原子炉格納容器(PCV)の状況について

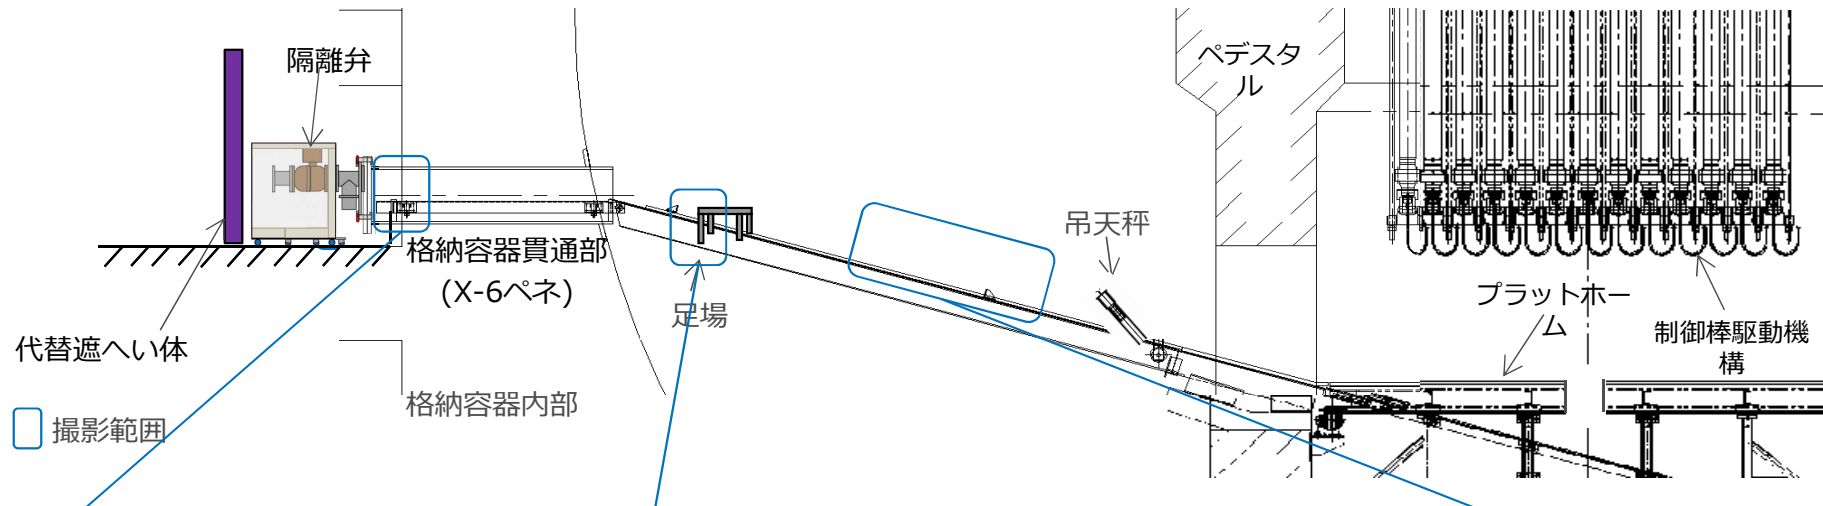
- X-6ペネ内に想定通りCRD交換機のケーブルがあることを確認
- ケーブル被覆 (クロロブレンゴム) が消失していることから熱分解温度を考慮すると300℃を超えたと想定される

- CRDレール上の堆積物は、黒いペースト状のものと、薄い破片状の物体や小石状の物体が混ざり合っていることを確認
- 確認できた範囲で、CRDレール上部の堆積物は柔らかいが、下部の堆積物は固着している

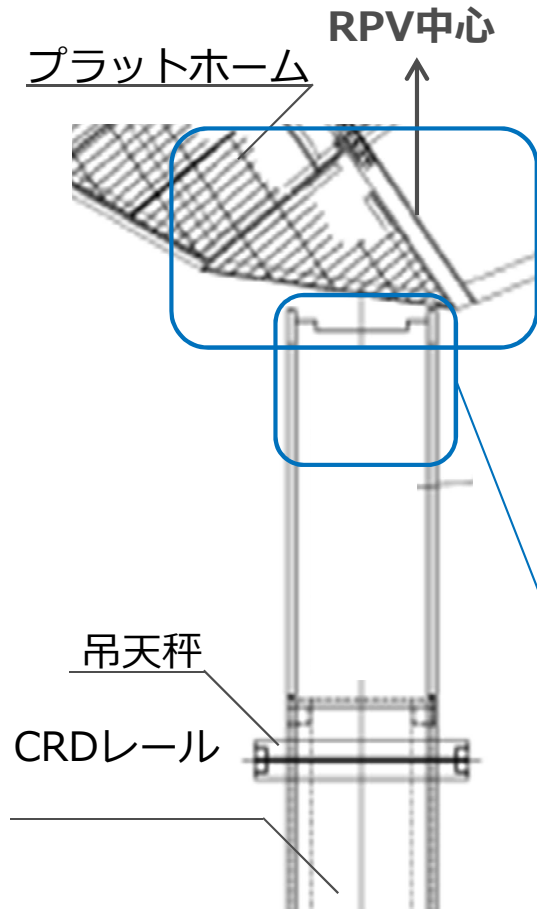
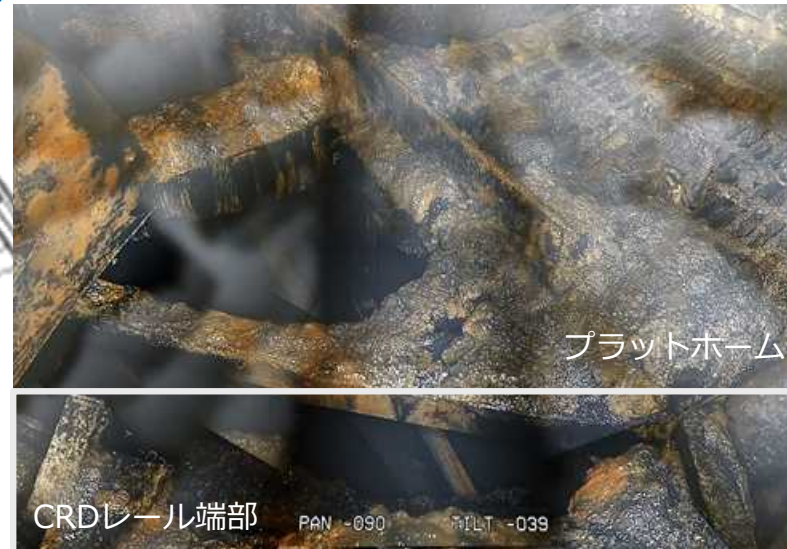
- ・ CRDレールとプラットフォームの間に想定通り隙間（約150～40mm）を確認
- ・ プラットホーム内にも堆積物を確認

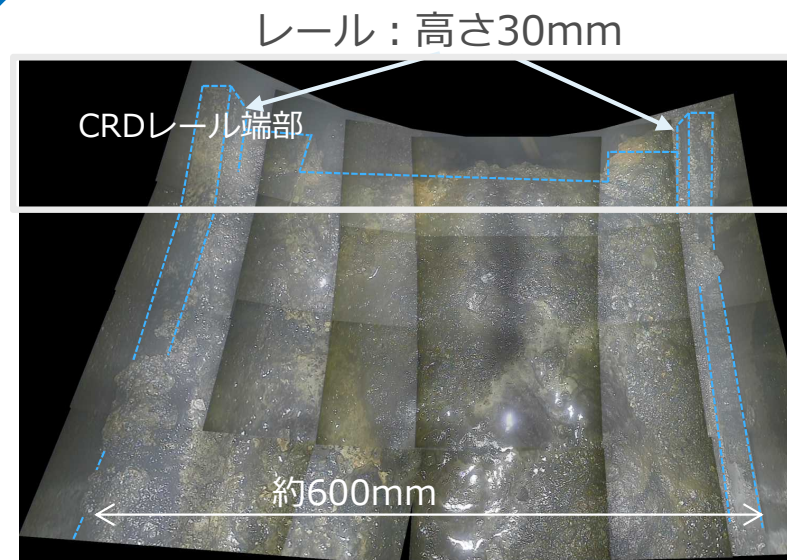
- ・ CRDレール端部全面に堆積物を確認
- ・ 堆積物の一部はCRDレールの縁を乗り越えていることを確認

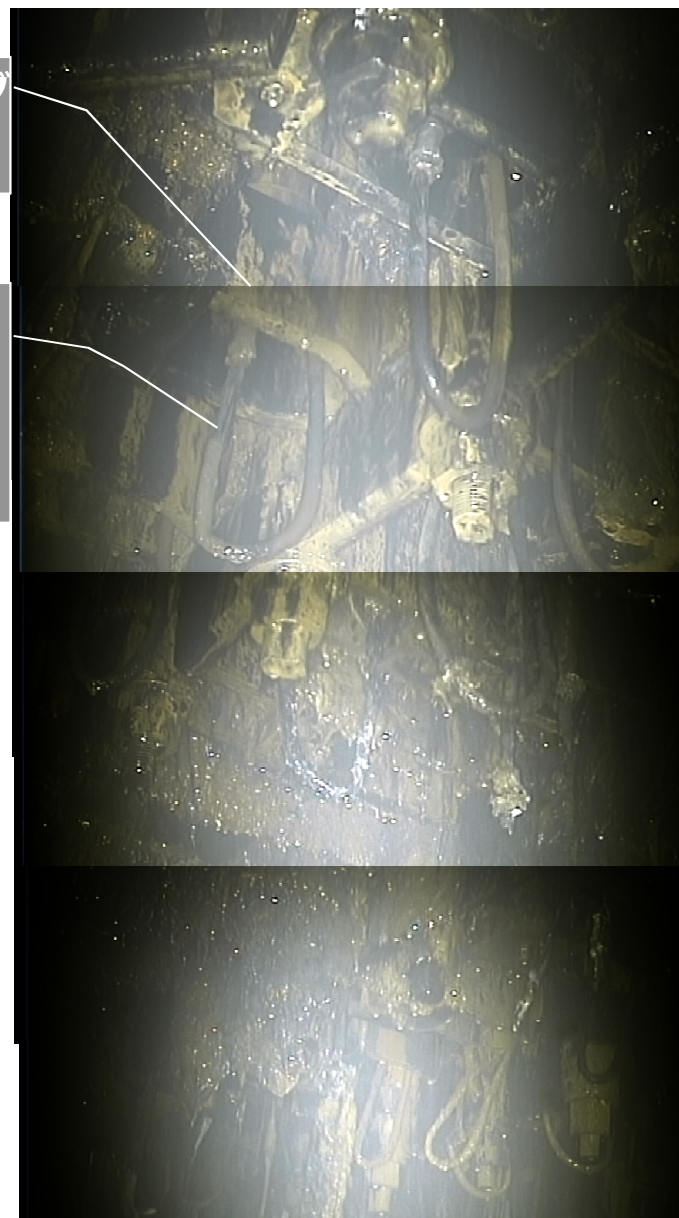
- ・ペデスタル入口近傍のCRDハウジングサポートには大規模な損傷は見られない

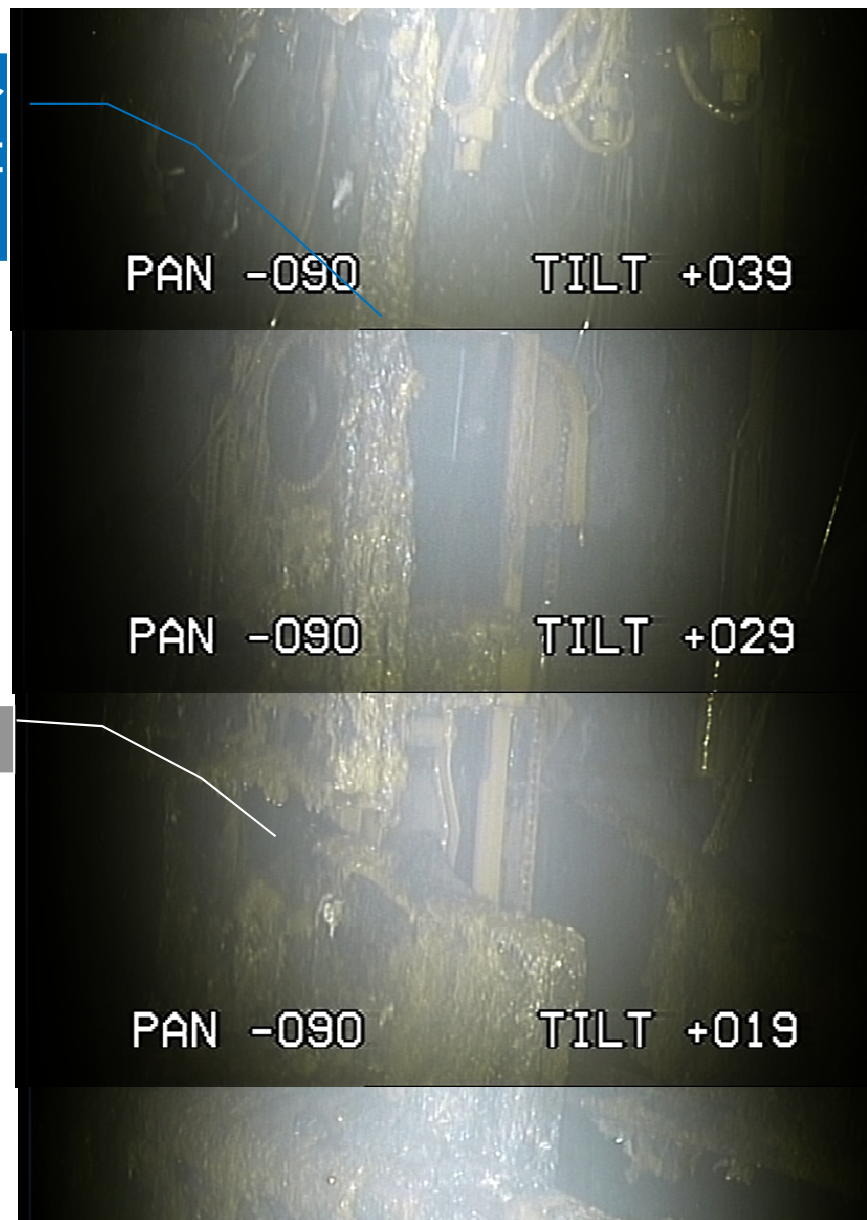
TIP案内管サポート  
と思われる構造物に  
付着した堆積物

- ・ペデスタル内のグレーチングは、外れて脱落しているものや、マス目が不規則に見えるほどの変形をしているものが確認され、堆積物も多く見られた
- ・ペデスタル入口近傍のCRDハウジングサポートには大規模な損傷は見られない
- ・CRD交換機及び周辺のTIP案内管サポートに付着物らしきものを確認

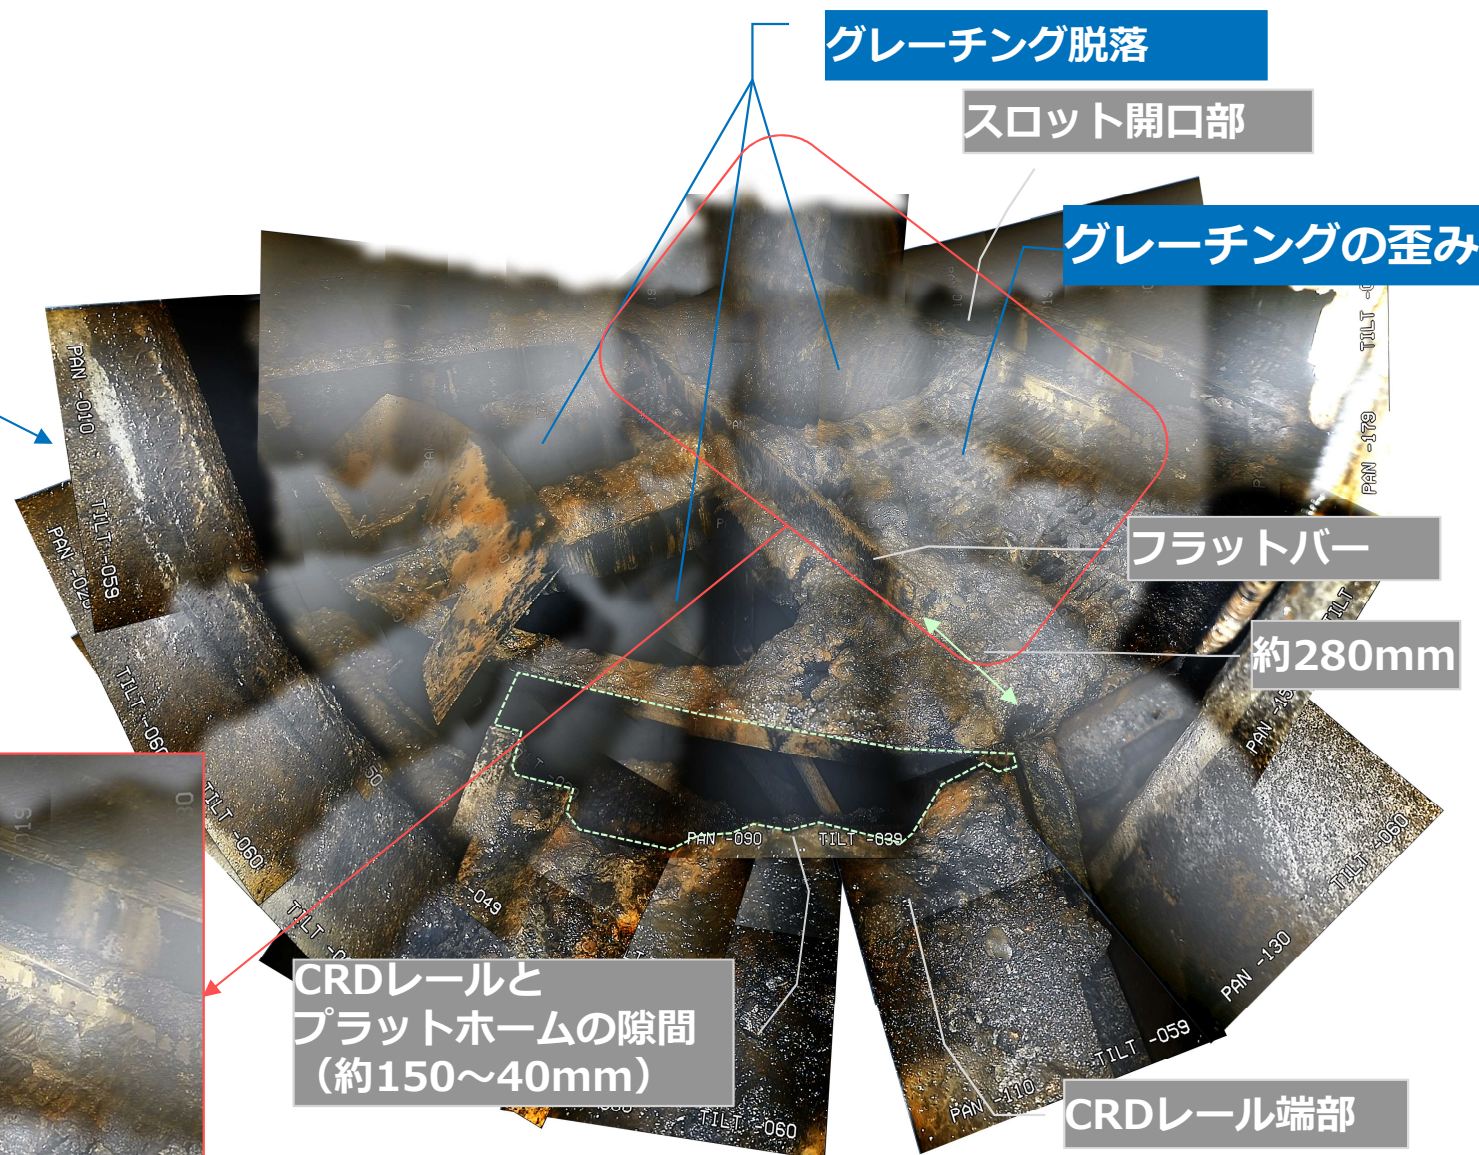
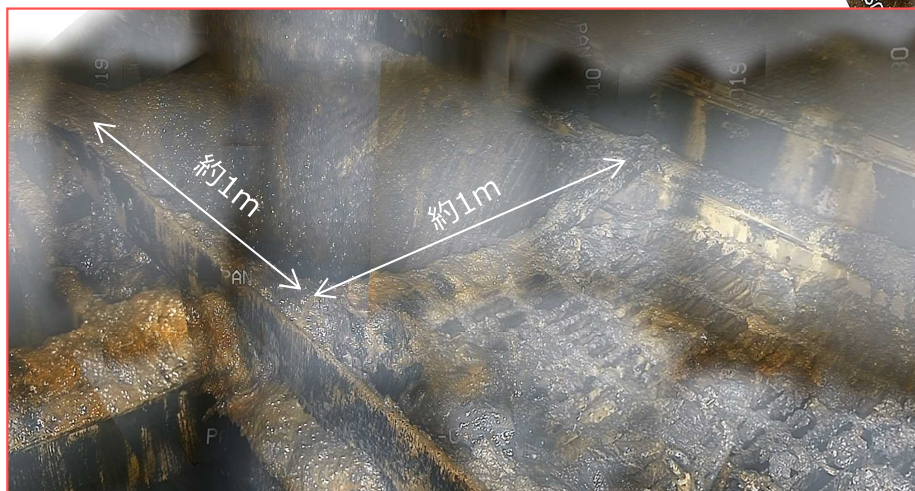
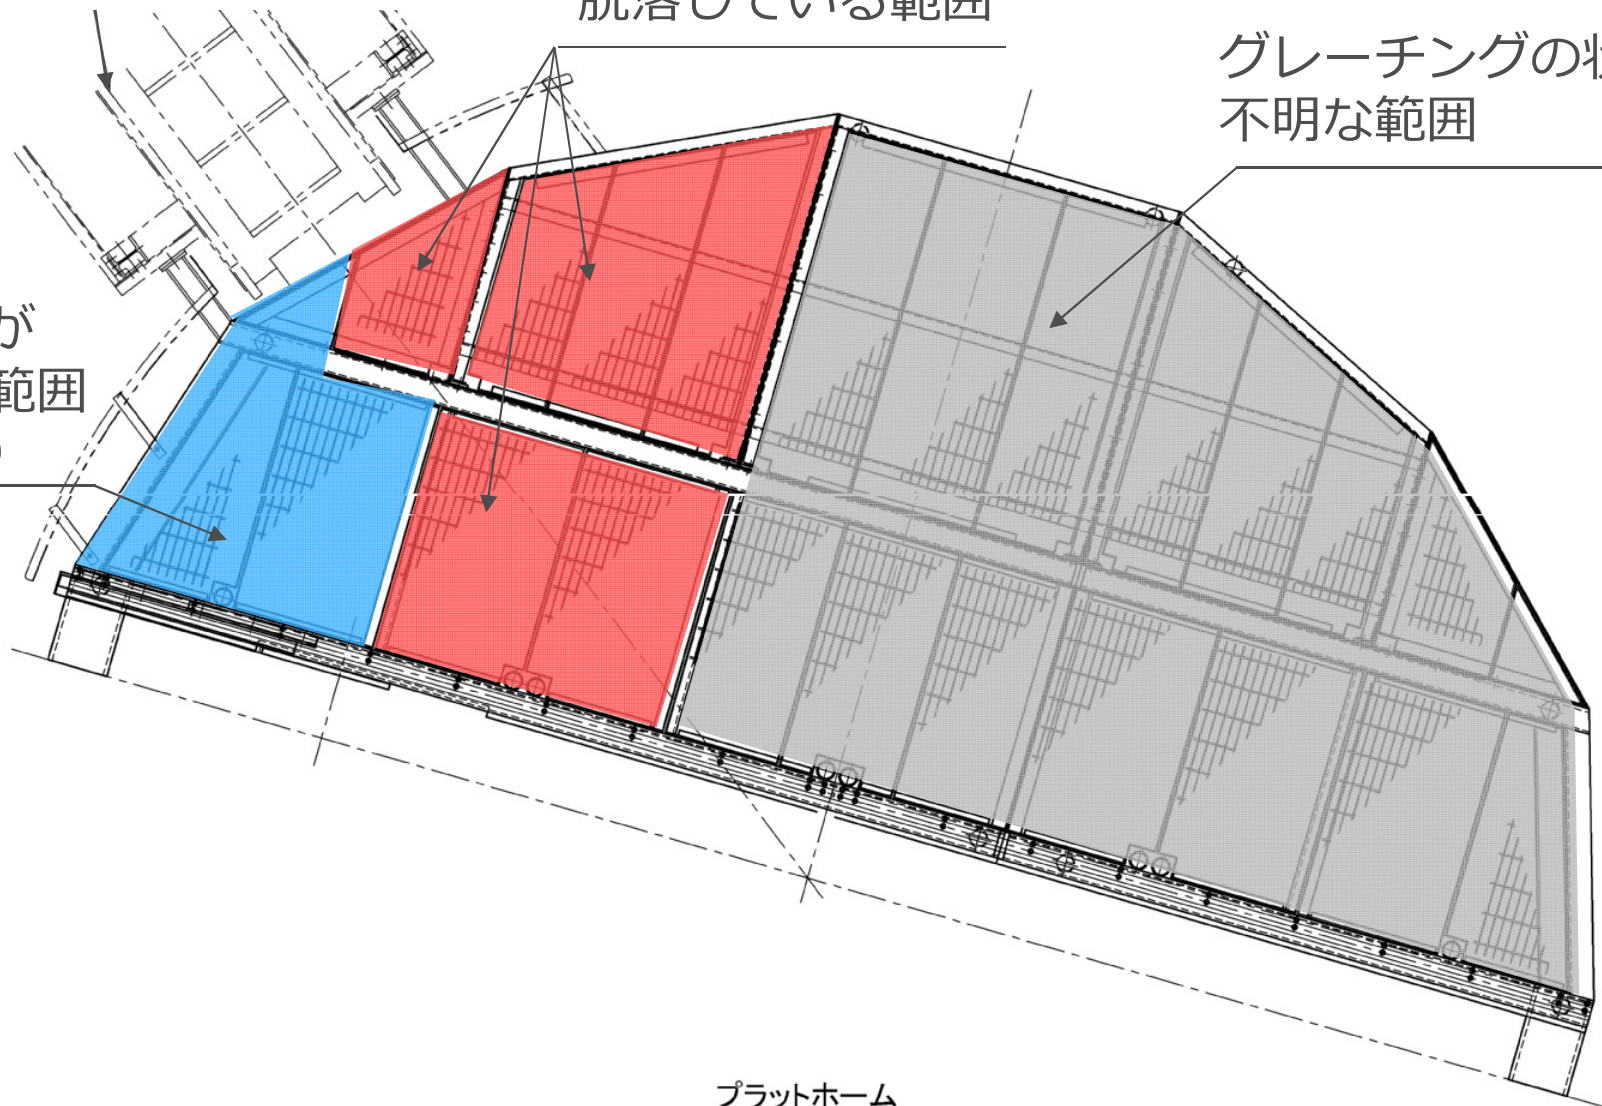
2号機のペデスタル内調査画像

グレーチングが  
脱落している範囲

グレーチングの状況が  
不明な範囲

グレーチングが  
存在している範囲  
(堆積物あり)

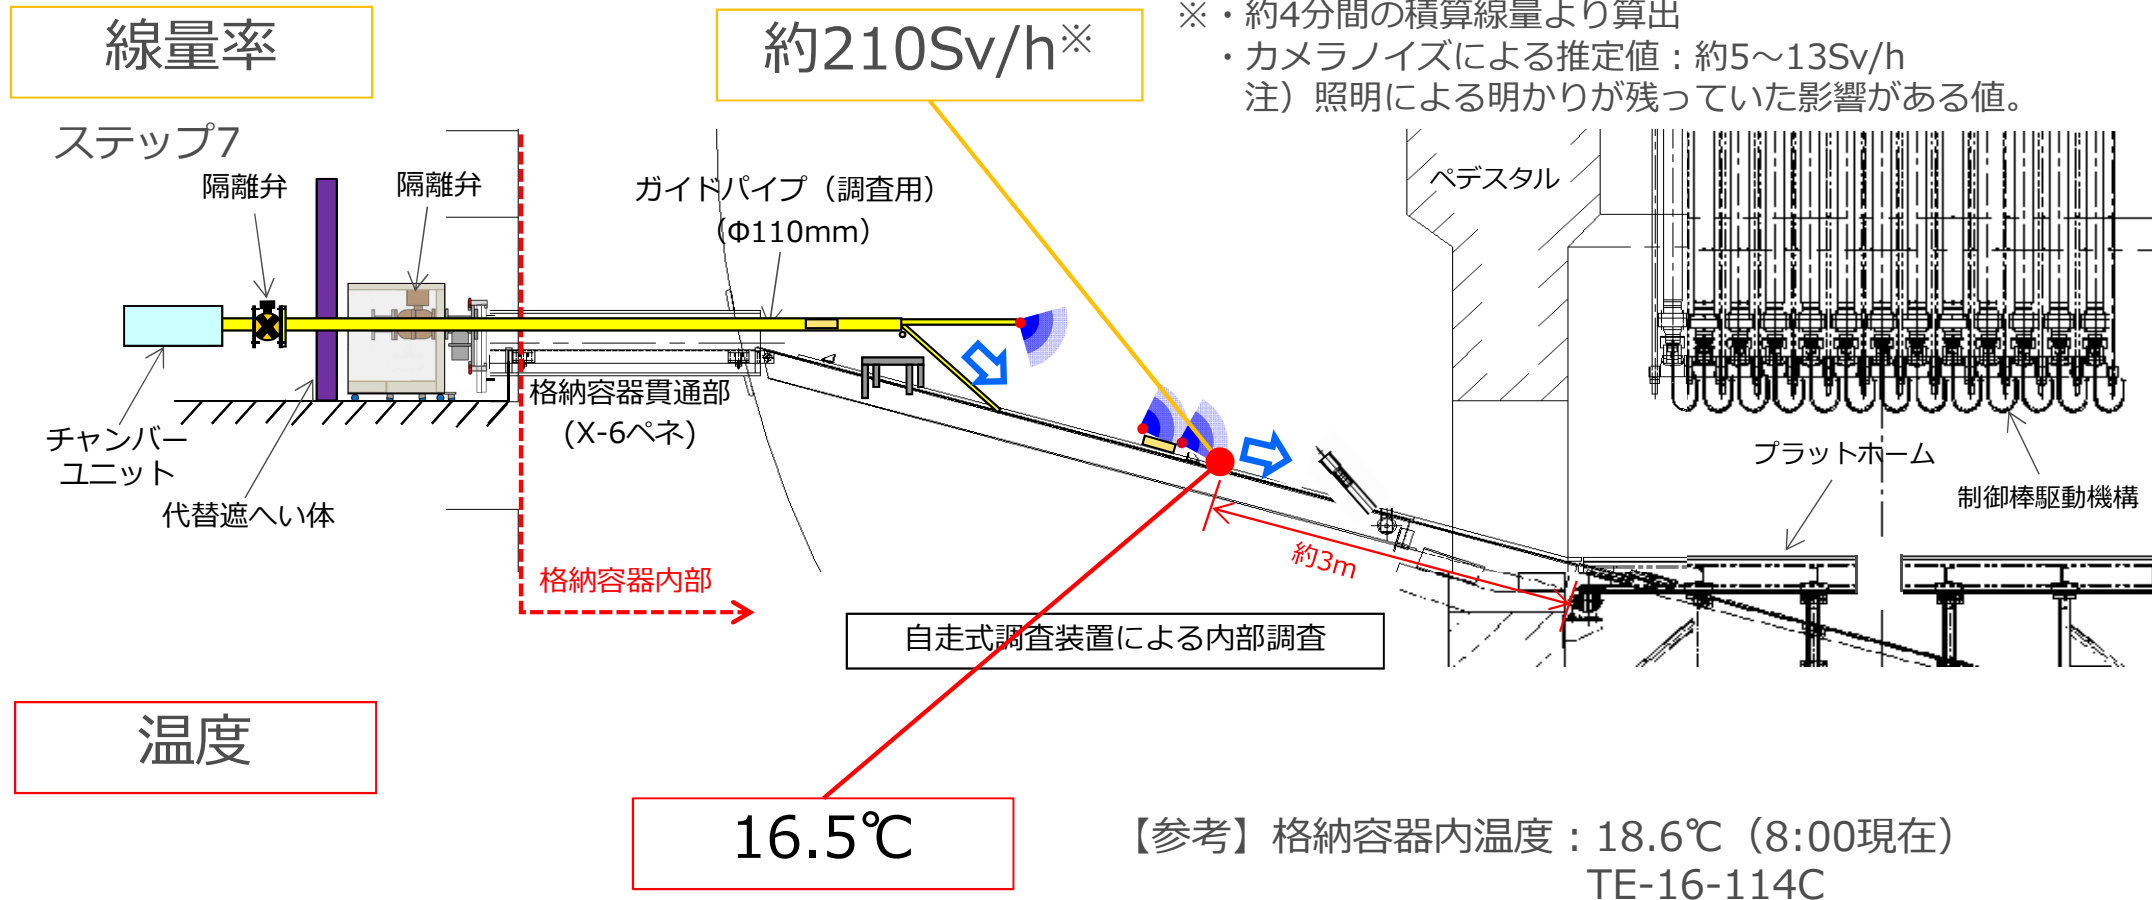
積算線量計を用いて線量測定を行った結果、100Sv/hを超える値が確認されたが、格納容器や原子炉建屋による遮蔽により放射線は低減されており、敷地外への影響はないことを確認

測定された16.5℃という値は、原子炉格納容器内温度の指示値(約18℃)とほぼ同じであり、原子炉の冷却状態に異常がないことが再確認できたと考えている
