# 2号機原子炉格納容器内部調査について ～画像解析による追加報告～

2017年3月30日

# 1. 2号機原子炉格納容器(PCV)の状況について

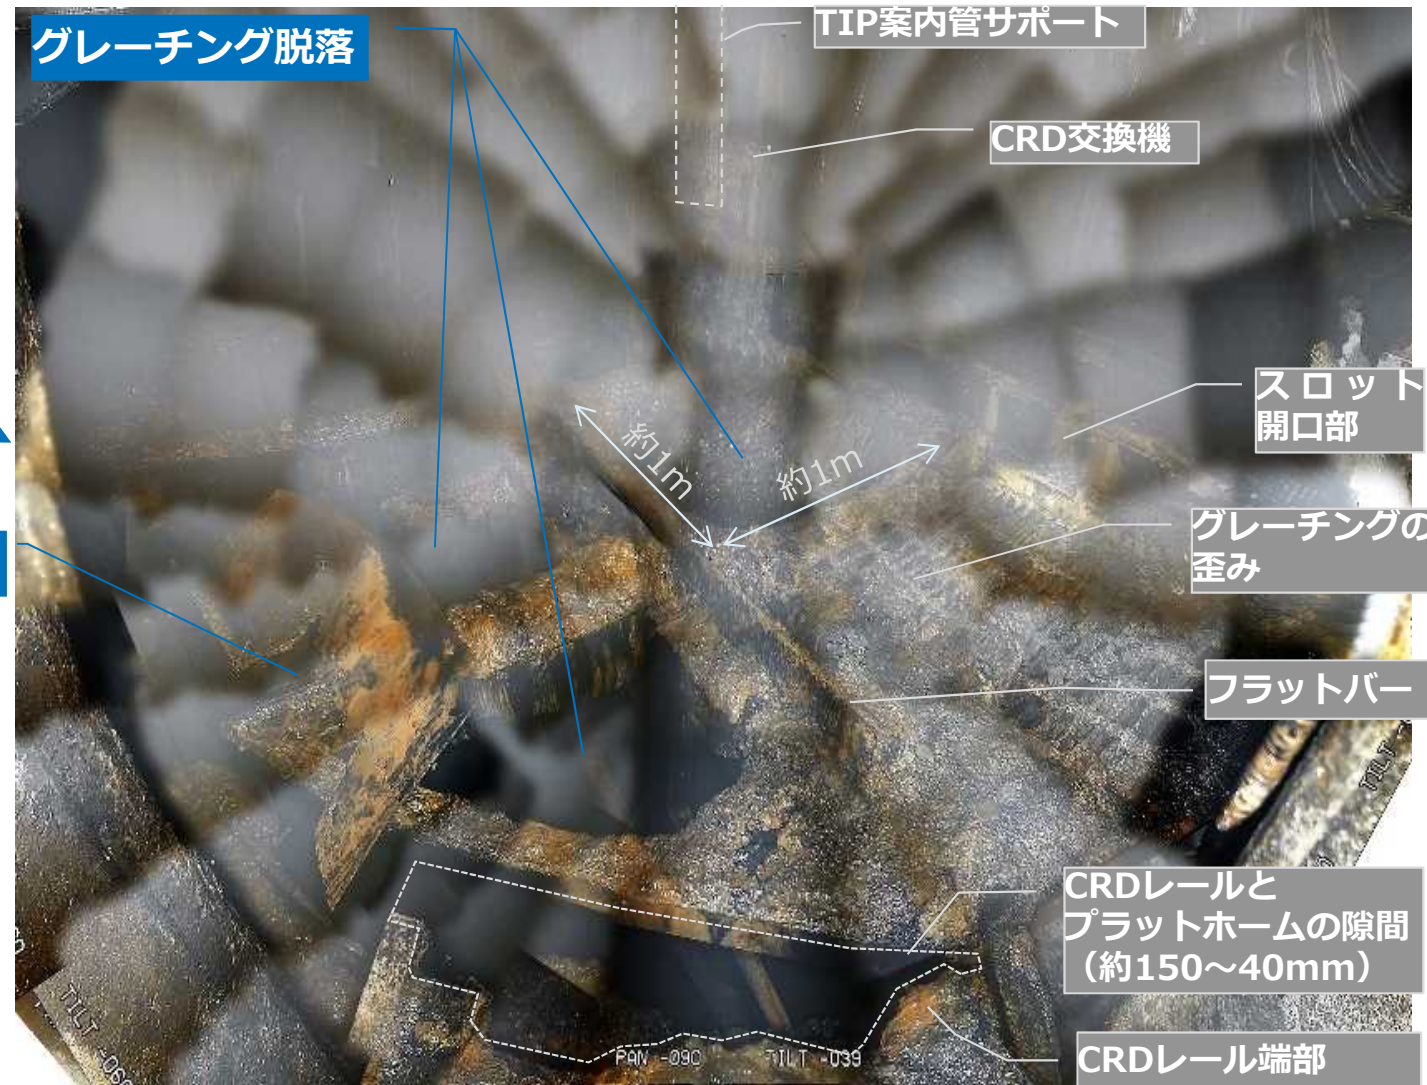
CRDレールからベデスタル内全体を見渡した画像  
鮮明化処理により、カメラから離れた位置まで視認可能

- ・スロット開口部より左側にてグレーチングが脱落
- ・グレーチング下部から湯気が上がっている
- ・脱落していないグレーチングには、堆積物の付着及びグレーチングの歪みを確認

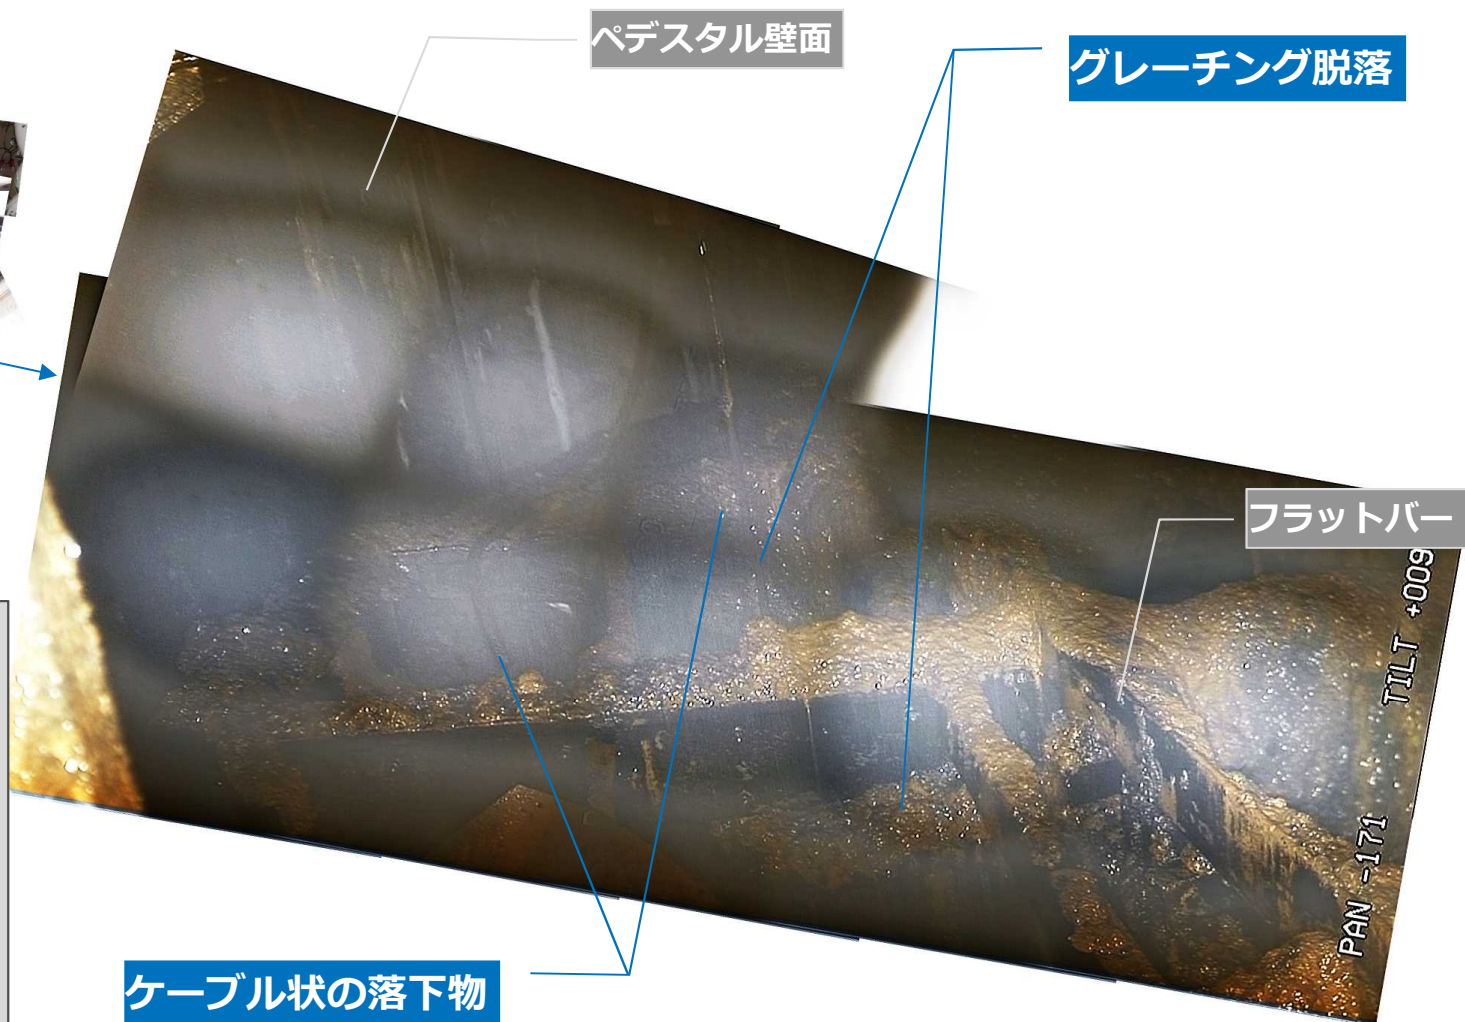
ペデスタル内左奥のプラットホーム上を鮮明化したことにより、左奥のペデスタル内壁まで視認可能

- ・スロット開口部より左側のグレーチングについて、従来確認されていた範囲より1つ奥側のグレーチングも脱落していることを確認
- ・新たに確認されたグレーチング脱落の範囲には、ケーブル状の落下物があることを確認

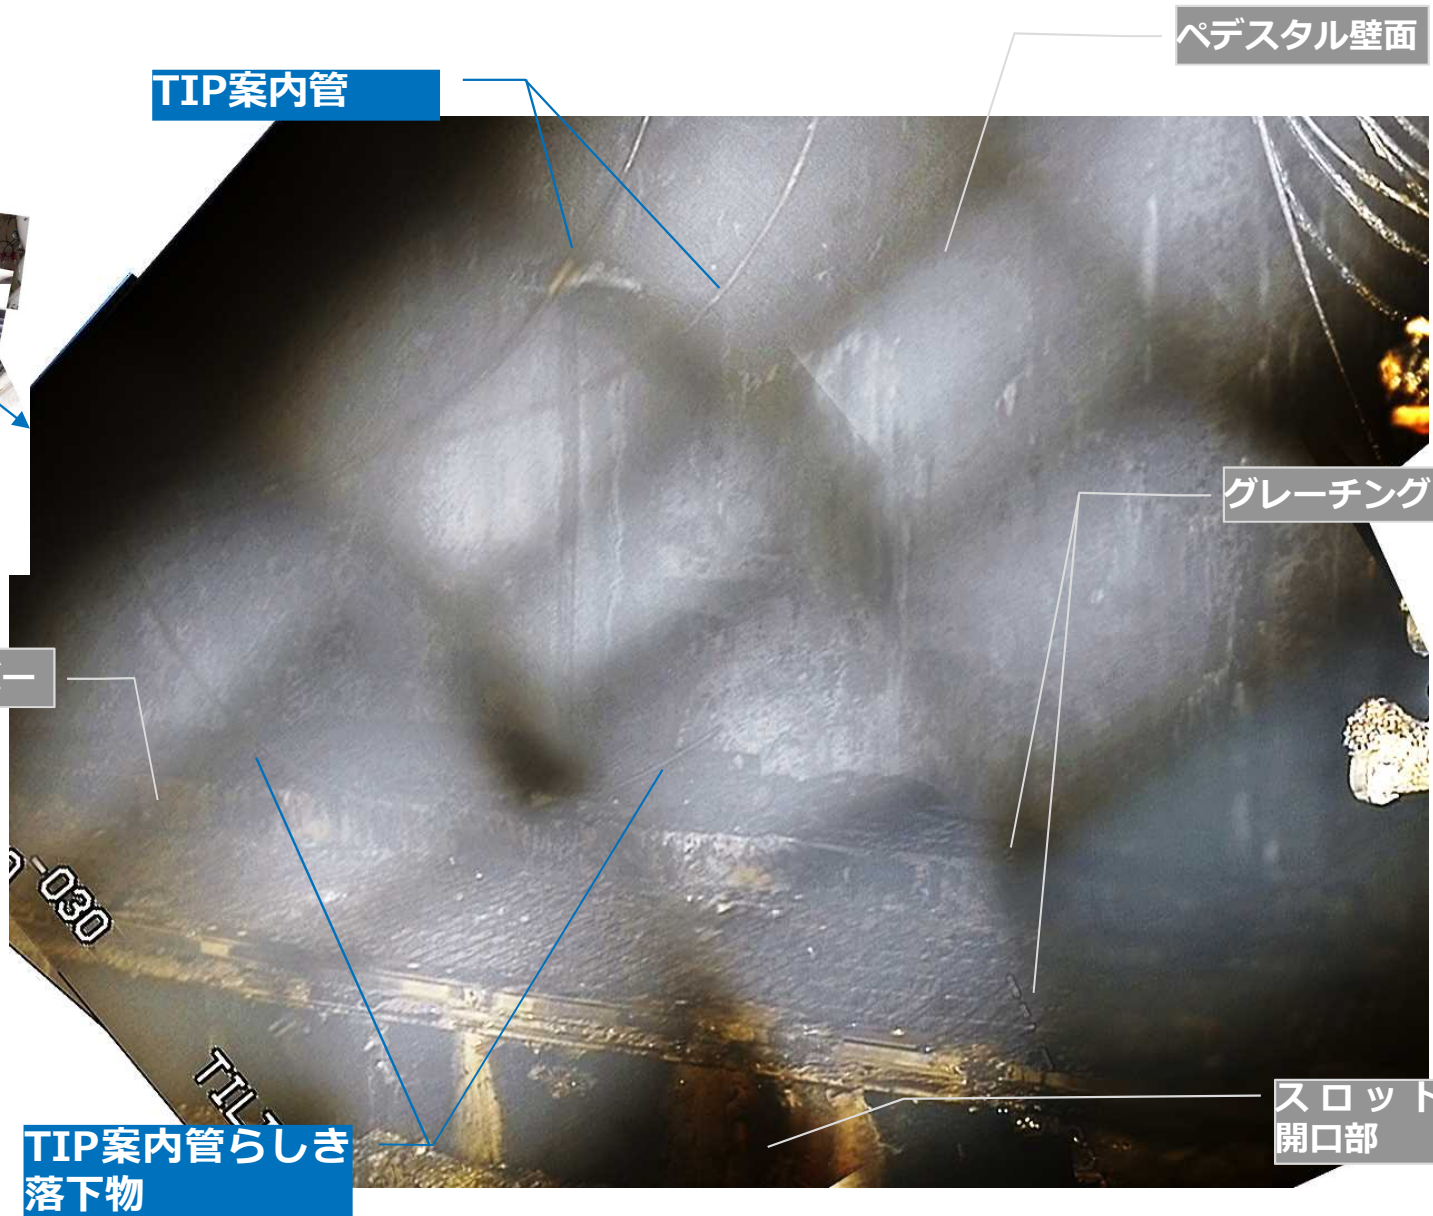
ベデスタル内右奥のプラットフォーム上を鮮明化したことにより、右奥のベデスタル内壁面まで視認可能。

- ・スロット開口部より右側のグレーチングは脱落していないことを確認
- ・グレーチング上にはTIP案内管らしき落下物を確認

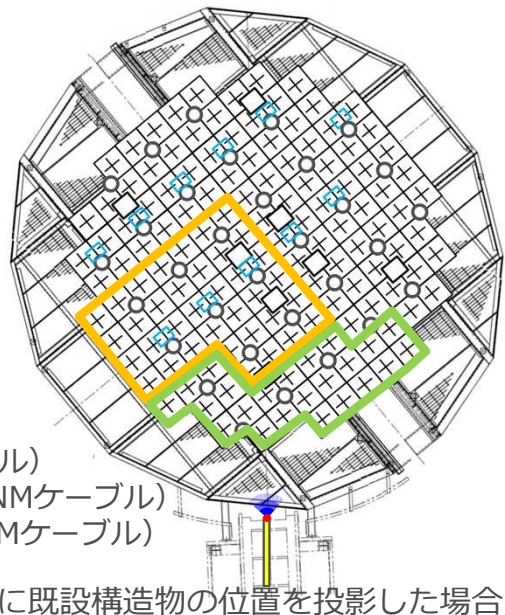
- ・ CRDレール近傍からベデスタル内上部を確認すると、PIPケーブル、LPRMケーブル、サポートバー等の既設構造物を確認
- ・ CRDレール近傍の上部（緑色破線部内）は、既設構造物がほぼ想定的位置にあり、大きな損傷がないことを確認
- ・ ペデスタル中央部の左側（黄色破線部内）は、PIPケーブルやLPRMケーブルの位置が特定できなかった

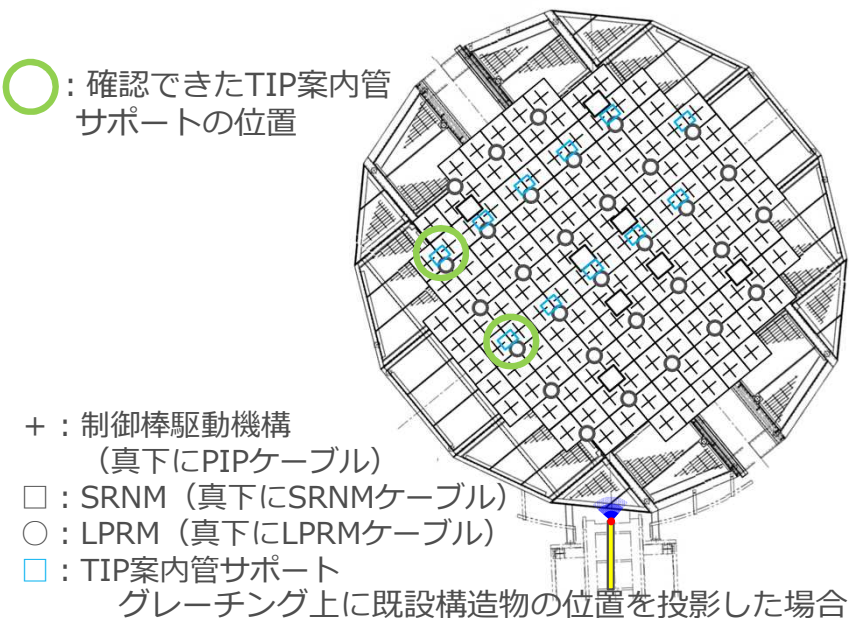
損傷したPIPケーブル  
又は損傷したLPRM  
ケーブル

ペデスタル内左上部を鮮明化処理したことにより、CRDレールから離れた位置のTIP案内管サポートを確認

- ・ 画像処理によって、ペデスタル内左側のTIP案内管サポートを確認
- ・ 確認できたサポートの上部付近については、PIPケーブルやLPRMケーブルの損傷を確認

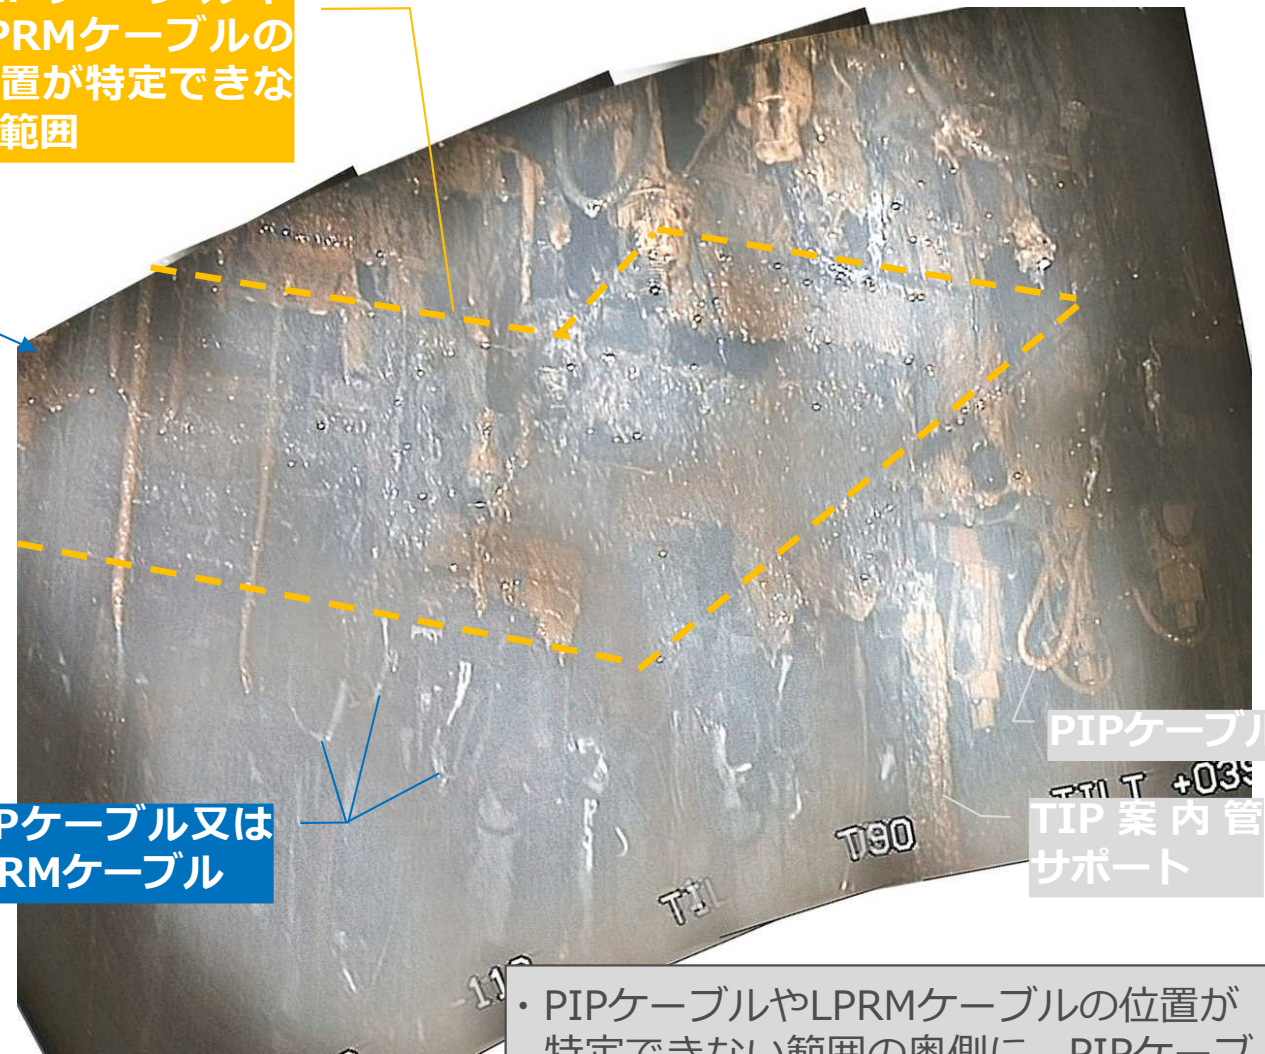
・ PIPケーブルやLPRMケーブルの位置が特定できない範囲の奥側に、PIPケーブル又はLPRMケーブルを確認

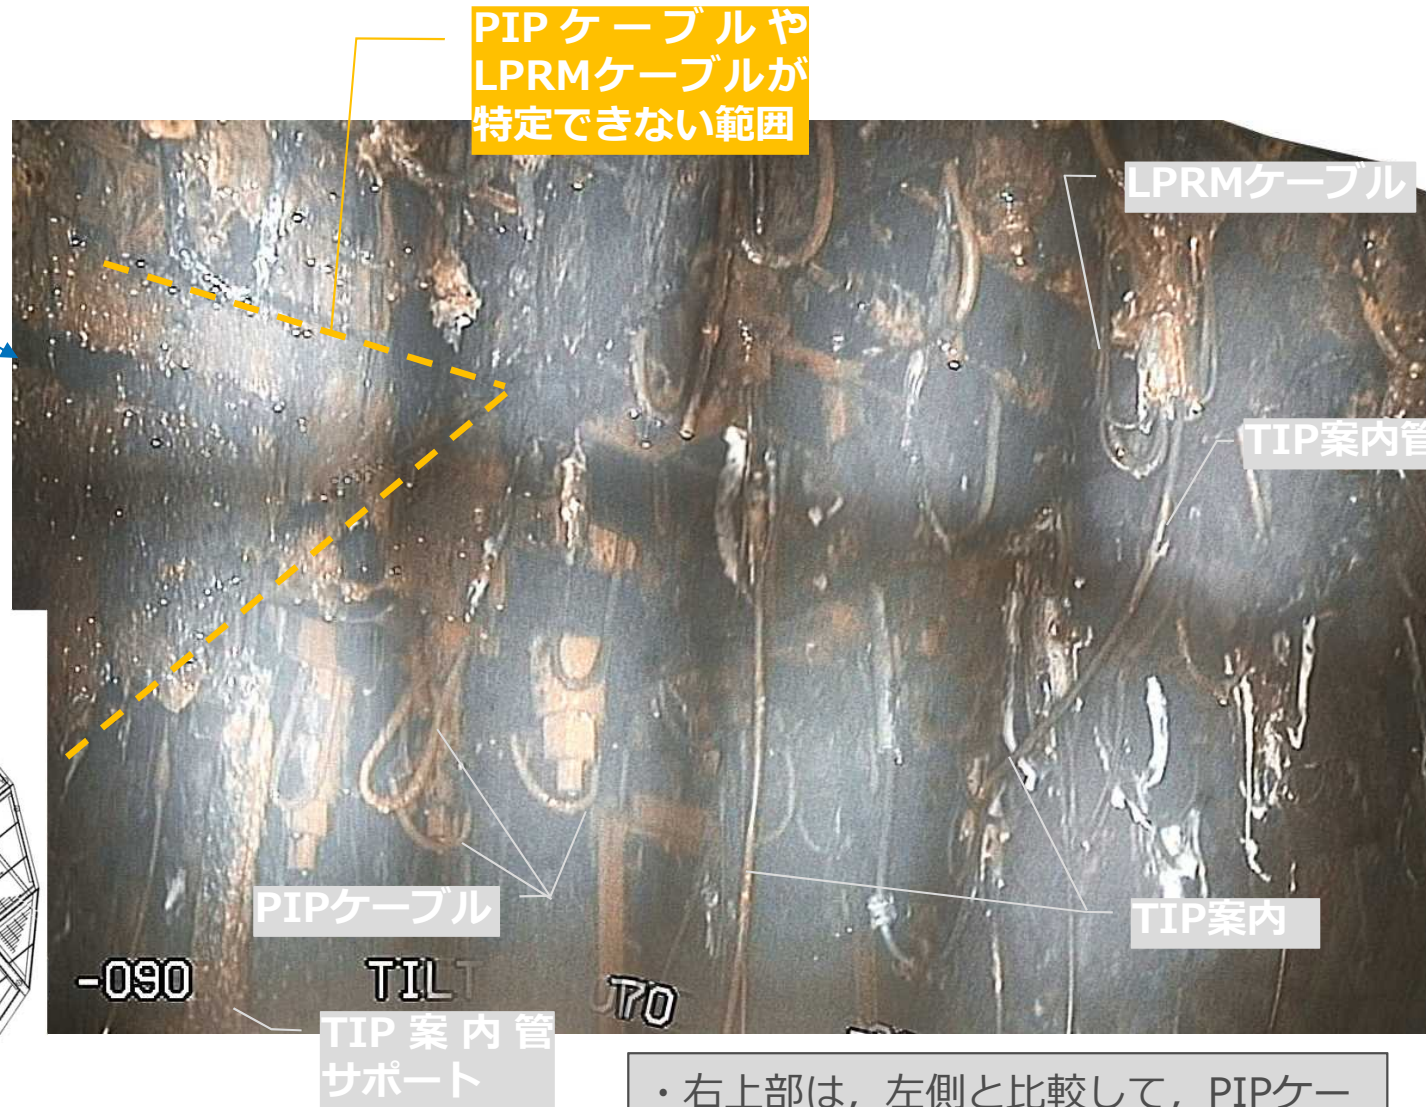
・右上部は、左側と比較して、PIPケーブル及びLPRMケーブルを多数確認

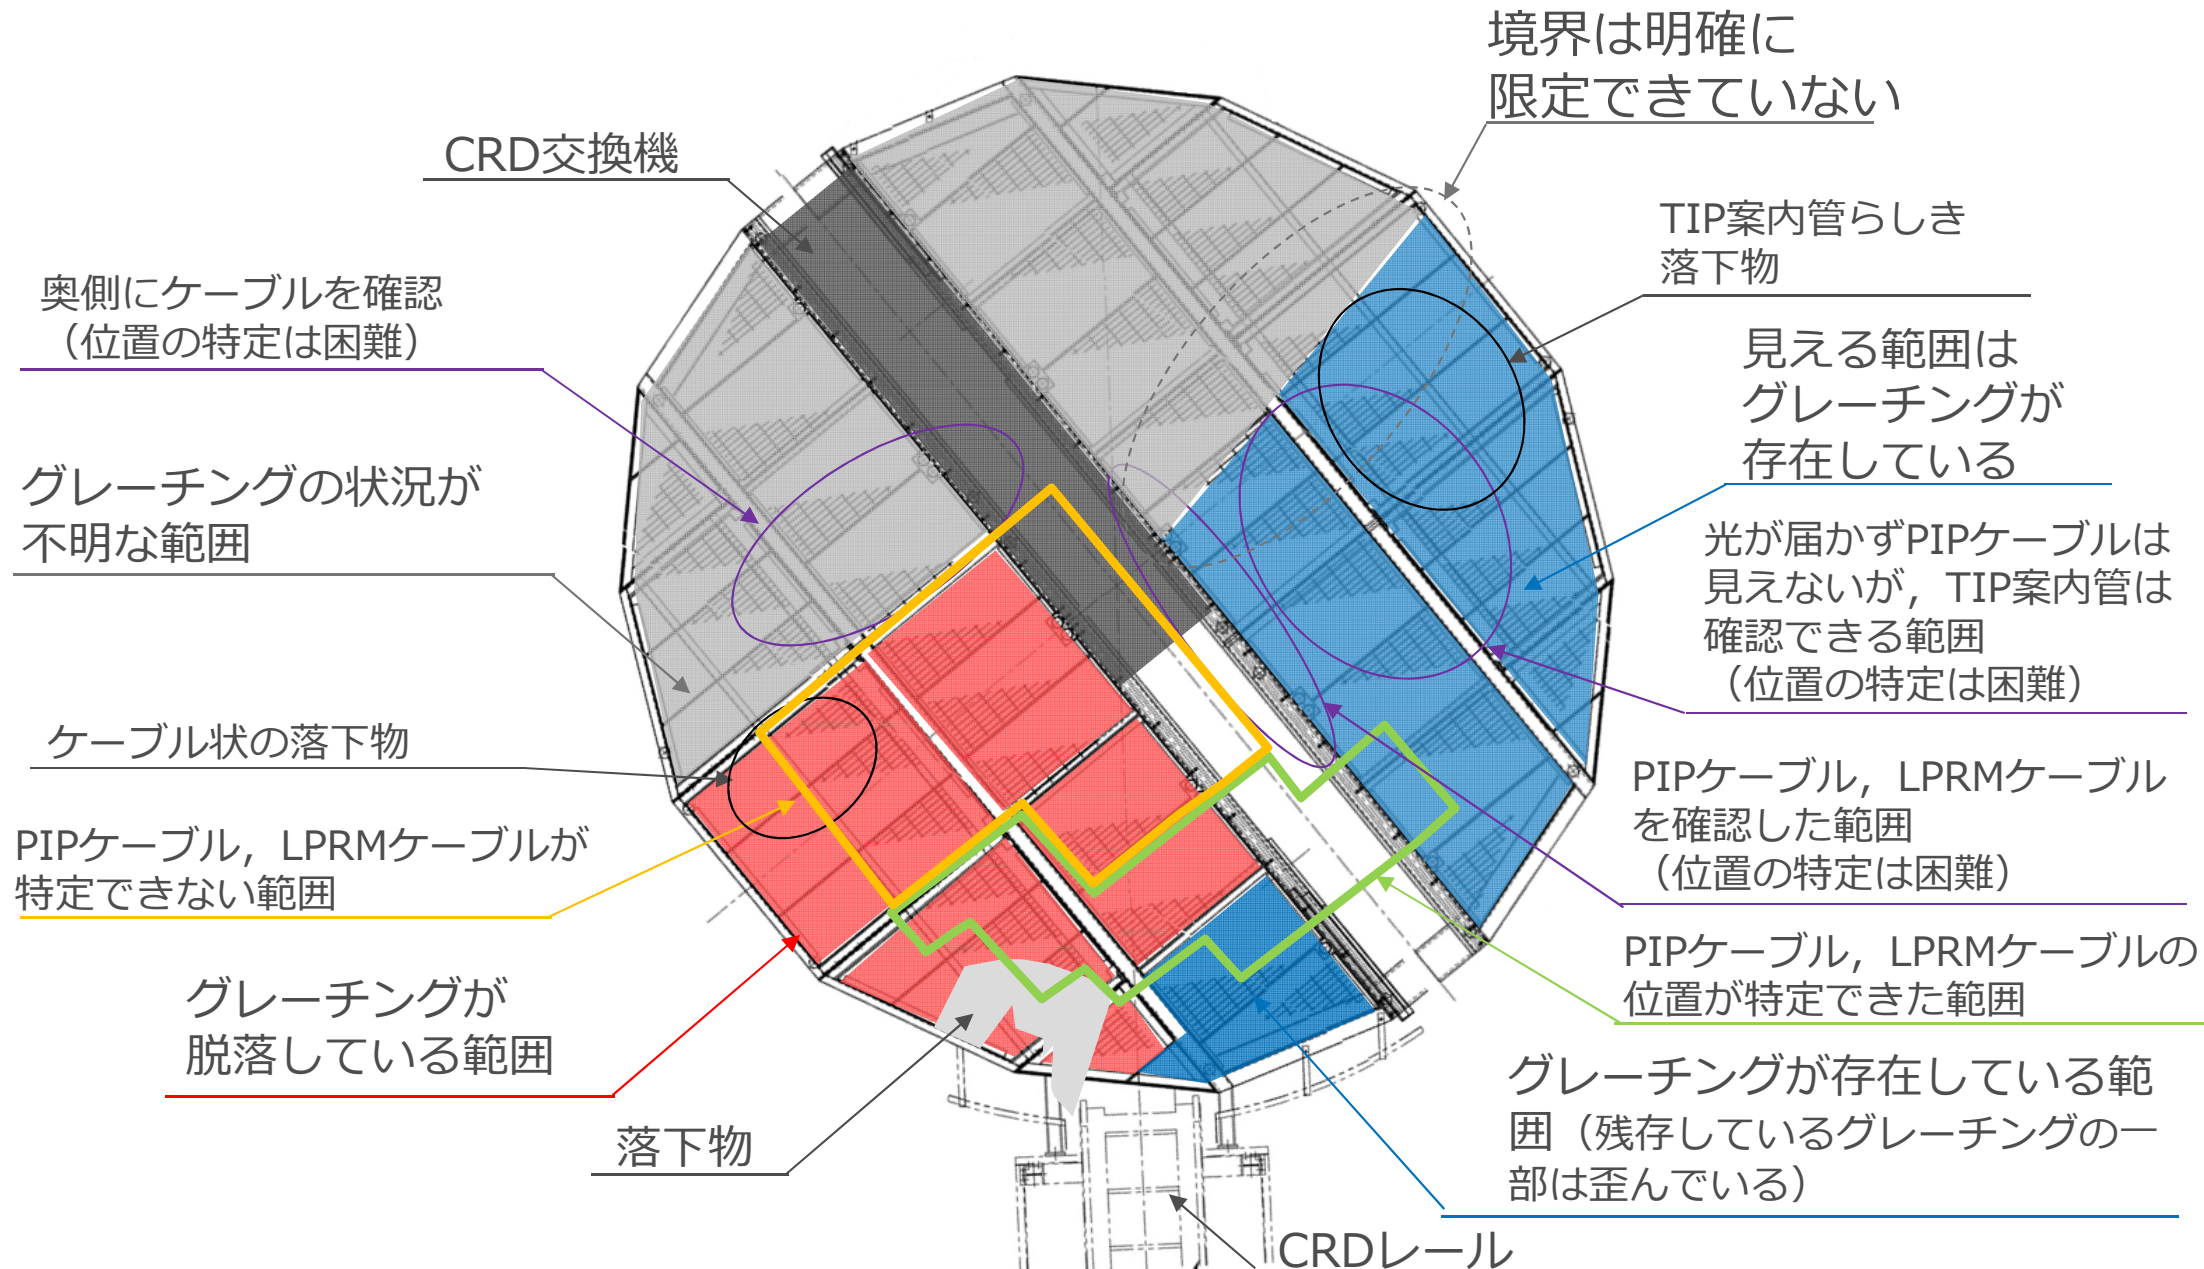
画像処理の結果より、グレーチング脱落の範囲及びCRDハウジングにあるPIPケーブル等の損傷状態が明確化できた

- スロット開口部より左側のグレーチングについて、従来確認されていた範囲より1つ奥側のグレーチングも脱落していることを確認
- 新たに確認されたグレーチング脱落の範囲には、ケーブル状の落下物があることを確認
- スロット開口部より右側のグレーチングは脱落していないことを確認
- グレーチング上にはTIP案内管らしき落下物を確認

- CRDレール近傍の上部、既設構造物がほぼ想定的位置にあり、大きな損傷がないことを確認
- ペデスタル中央部の左側は、PIPケーブルやLPRMケーブルが特定できなかった。

画像から得られた情報を元に、ペデスタル内の状況を継続して 検討していく
