1号機原子炉格納容器内部調査について ～映像データ及び線量データの分析結果～

2017年7月27日

東京電力ホールディングス株式会社

1. 分析作業の概要

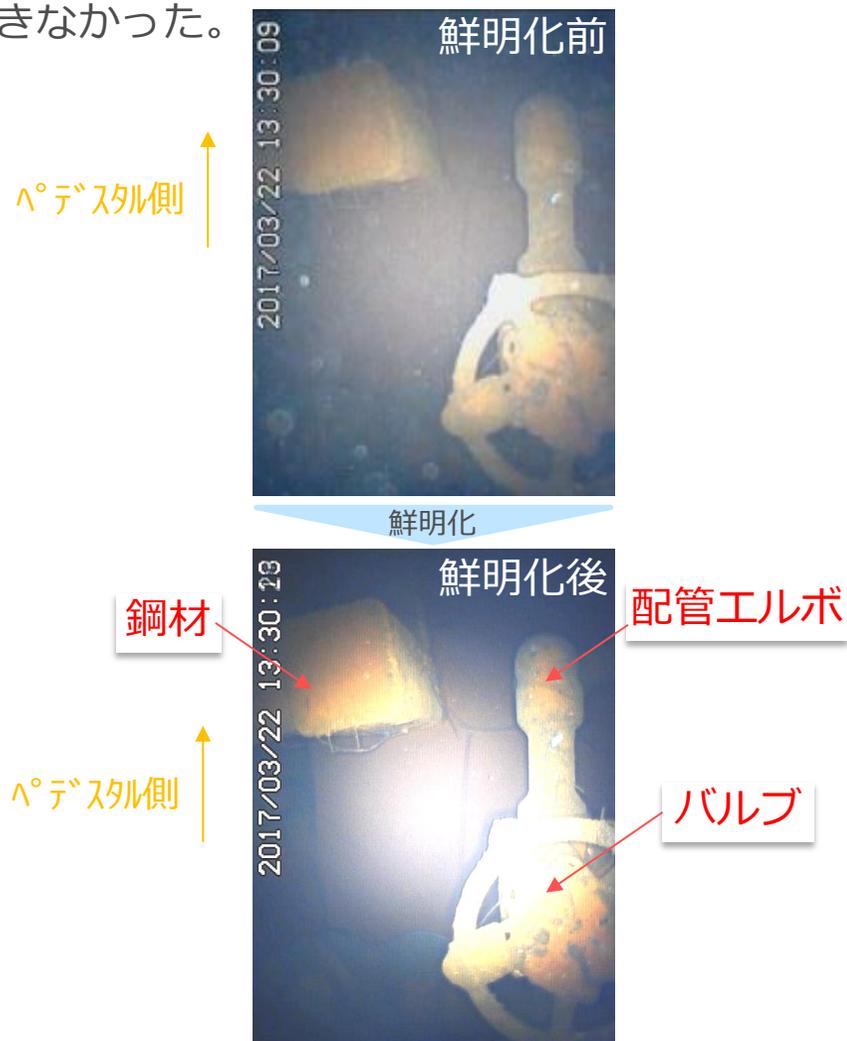
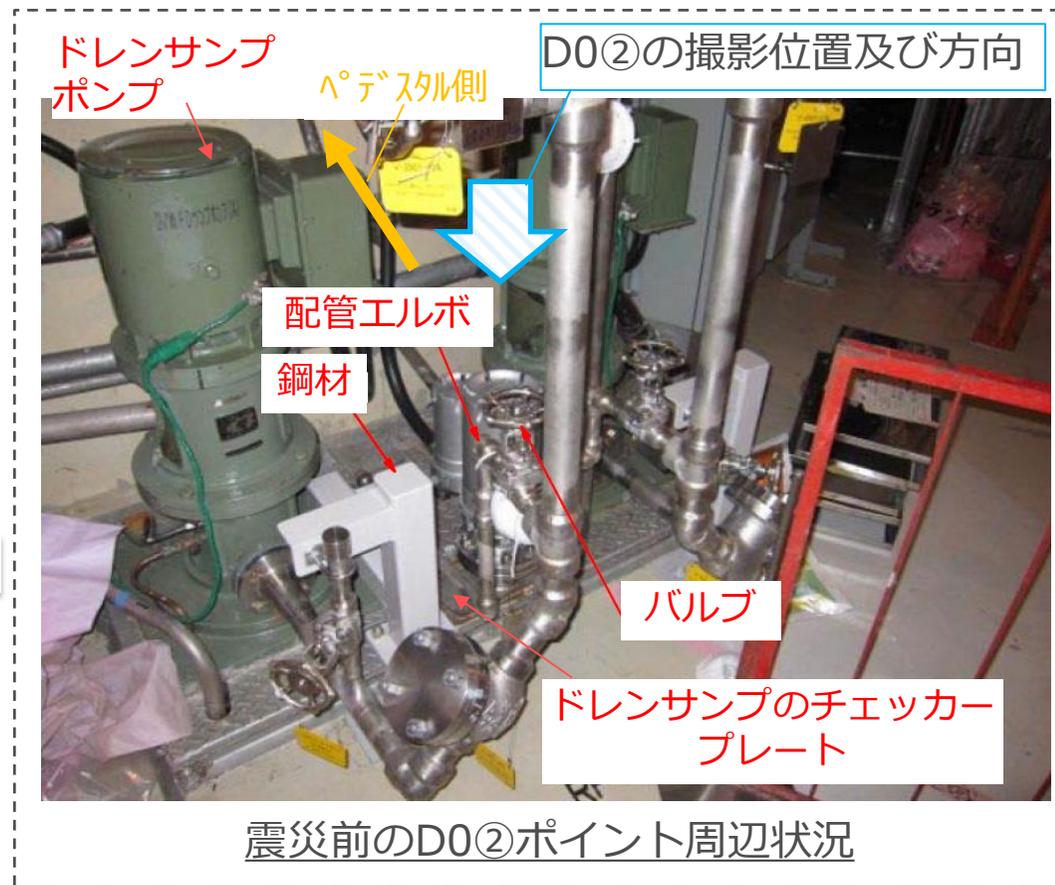
- 今回撮影した測定ポイントに対し、画像鮮明化処理を実施。
- D0②ポイントの映像データに対して鮮明化をした結果、バルブ、配管、鋼材といった既設構造物に大きな変形や損傷はなかった。なお、ドレンサンプのチェッカープレートは堆積物により確認できなかった。

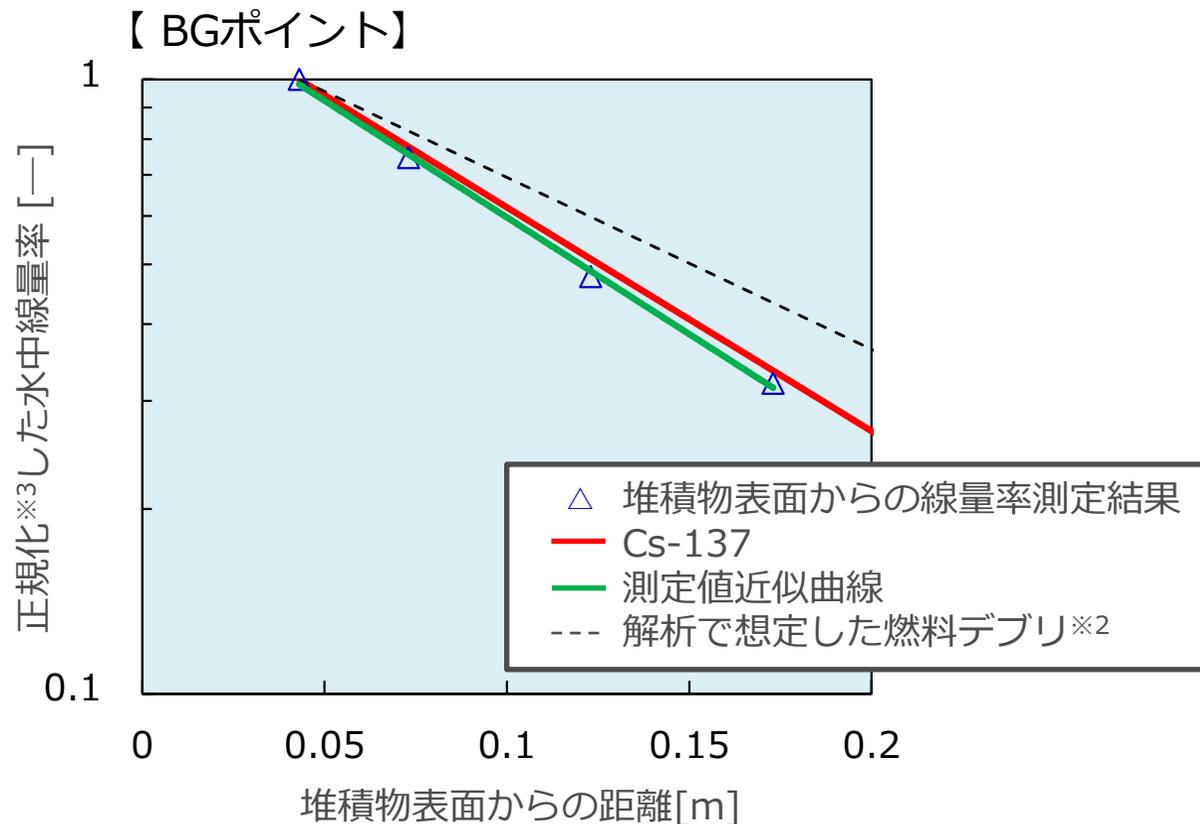
3. 2 線量率分布解析 – BG : 堆積物表面の主線源の推定

- 堆積物表面からの線量率測定結果^{※1}とCs-137減衰曲線の減衰率が同等であることから、堆積物表面の主線源（核種）はCs-137と推定

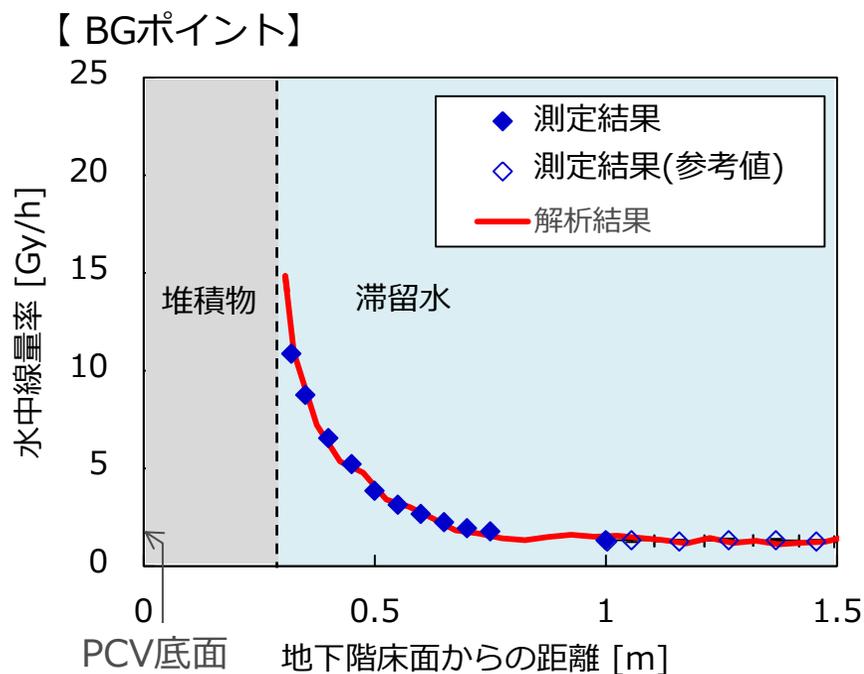
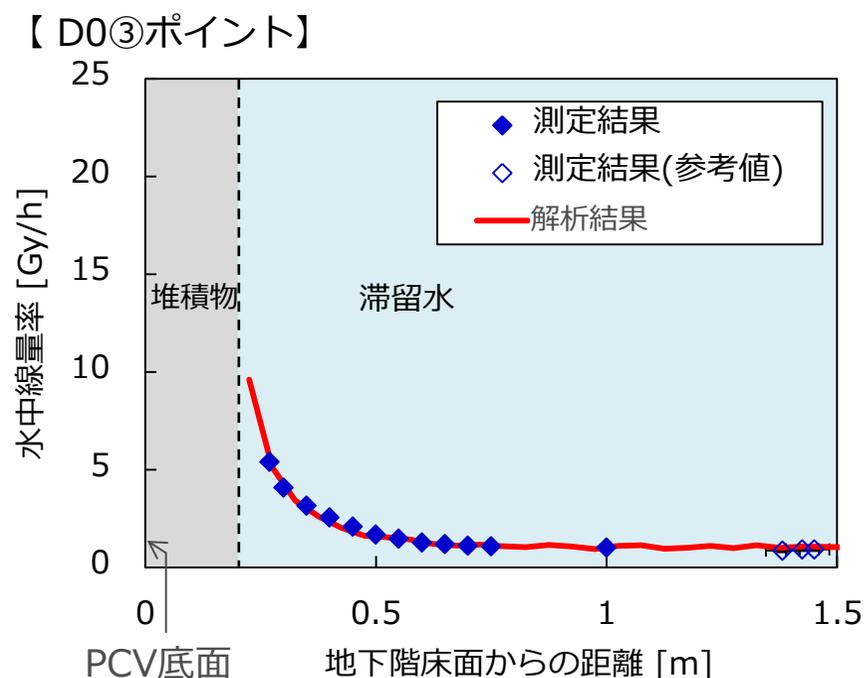
- 堆積物表面にCs-137の主線源を仮定した場合のBGとD0③の解析を実施した。
- BG及びD0③は堆積物厚さが薄いこと、及び位置的にペDESTAL開口部から離れていることから、燃料デブリが存在していないと仮定して解析した。
- 上記の仮定にて解析した場合、測定結果と解析結果が良好な一致を示すことから、BG及びD0③の堆積物の下には燃料デブリは存在しないか、又は存在しても少量であると推定した。

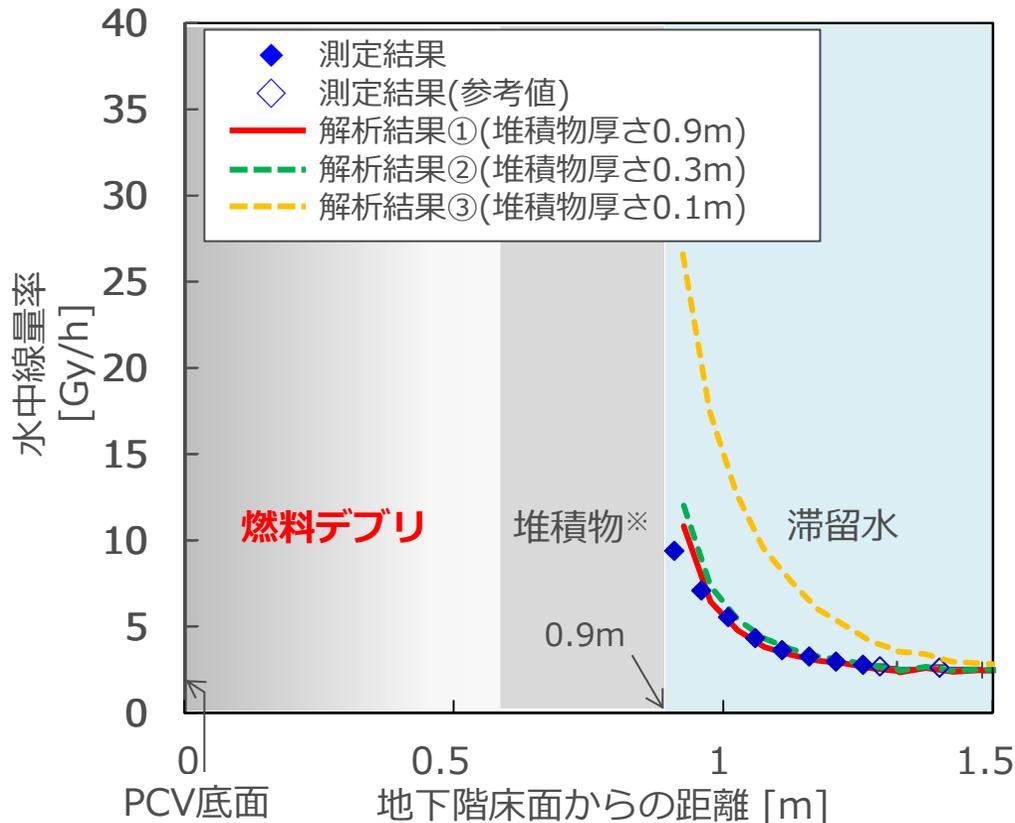
D2③解析条件 (堆積物表面高さ0.9m)

- D1,D2の各測定ポイントで確認された堆積物表面高さ(約0.9m)の範囲で、堆積物の下に燃料デブリが存在する場合の線量率の評価を行った。
- ペDESTAL開口部に距離が近いD2③ポイントの解析結果は下図の通り。
- 堆積物厚さが厚い場合には、堆積物による遮へい効果により、燃料デブリが存在するかどうかは推定できなかった。
- 堆積物厚さは現時点で不明であることから、推定できなかった原因が燃料デブリが無かったのか、堆積物や構造物が厚く、遮へい効果が大きい影響によるものかまで判別できなかった。

- ① 堆積物厚さ：0.9m
- ② 堆積物厚さ：0.3m
- ③ 堆積物厚さ：0.1m

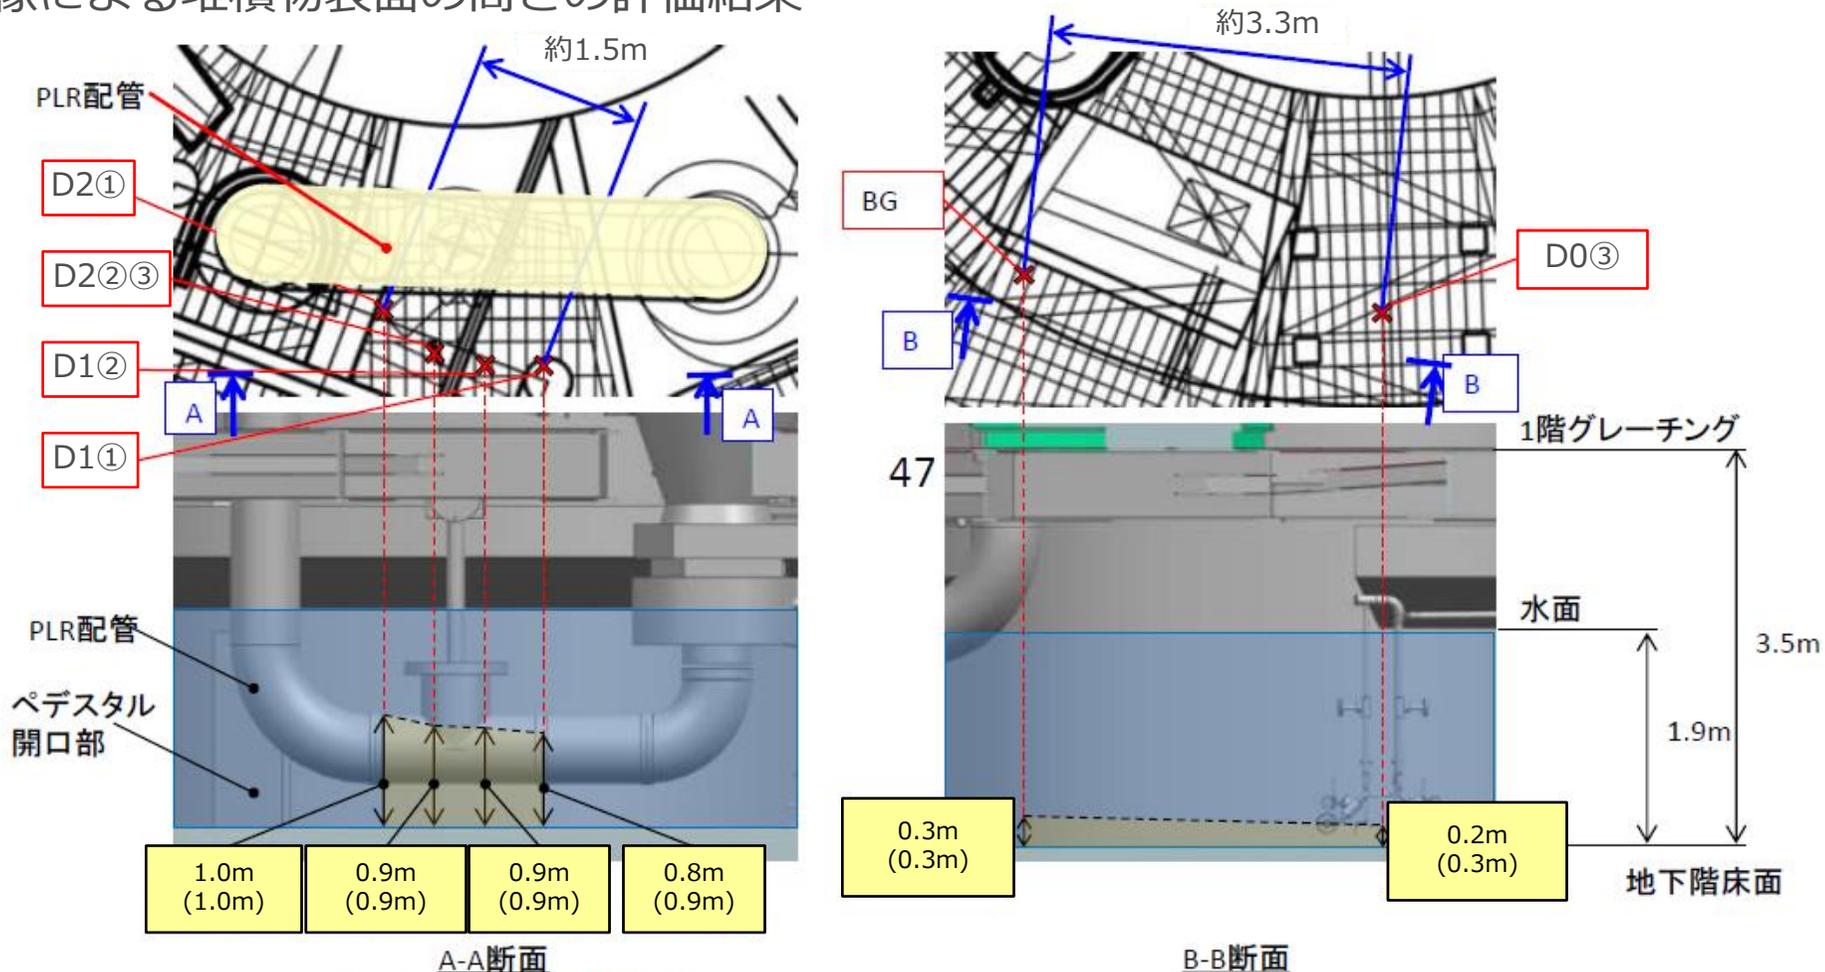
■ 映像による堆積物表面の高さの評価結果※1

※1：SFM(Structure from Motion)により、センサと堆積物表面間の距離を算出し、センサ降下量を合わせて堆積物表面の高さを評価。

- ・黄色枠内の数値は画像解析により算出した堆積物表面の推定高さ
- ・()内の数値はセンサの吊下げ最下点高さ
- ・なお、堆積物表面より下の堆積物厚さについては確認できていない

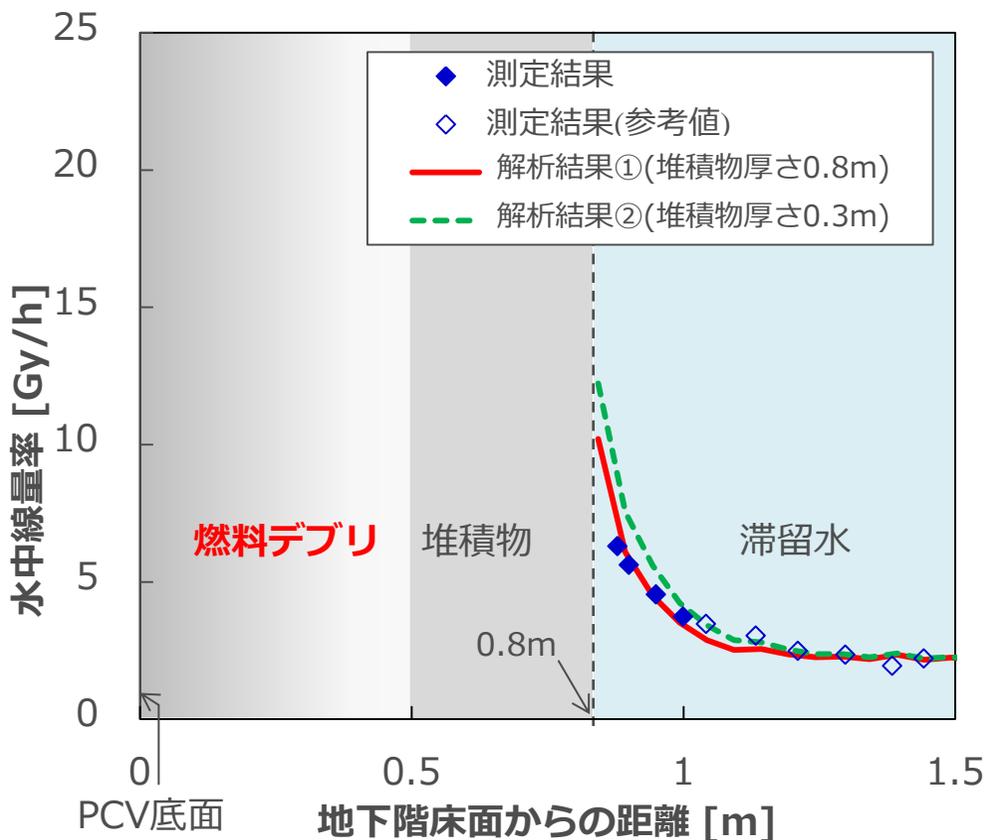
■ D1①ポイント

解析条件 (堆積物表面高さ0.8m)

- ① 堆積物厚さ : 0.8m
- ② 堆積物厚さ : 0.3m

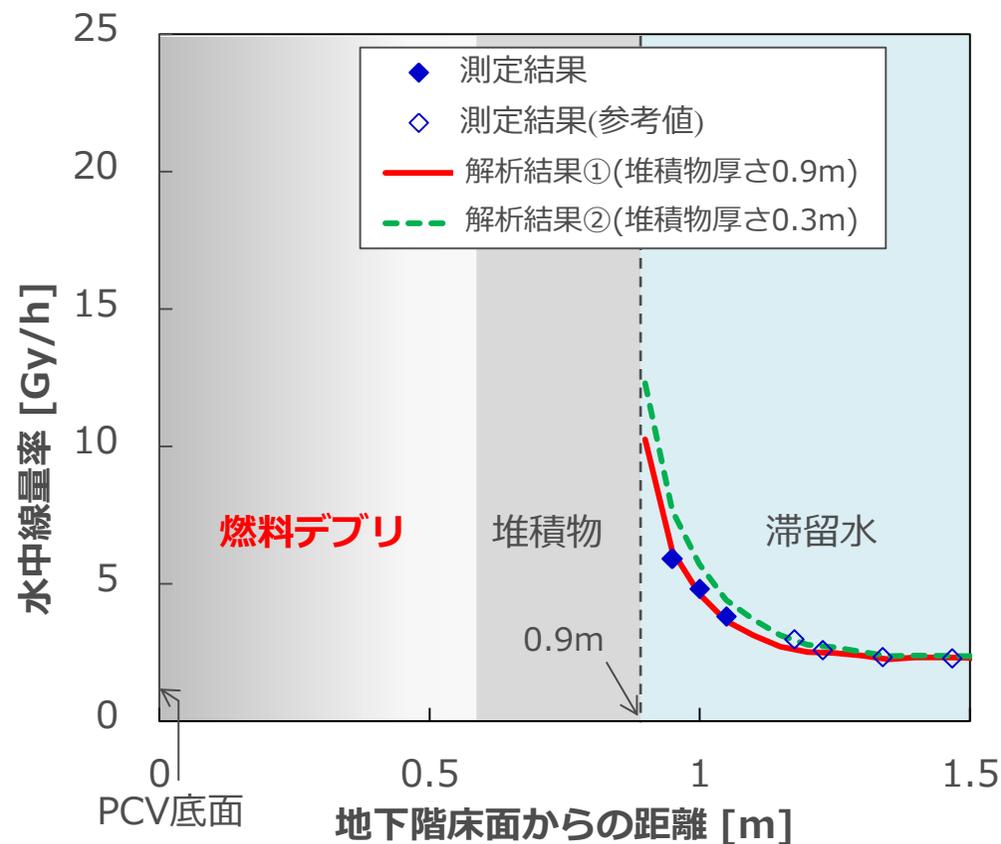
■ D1②ポイント

解析条件 (堆積物表面高さ0.9m)

- ① 堆積物厚さ : 0.9m
- ② 堆積物厚さ : 0.3m

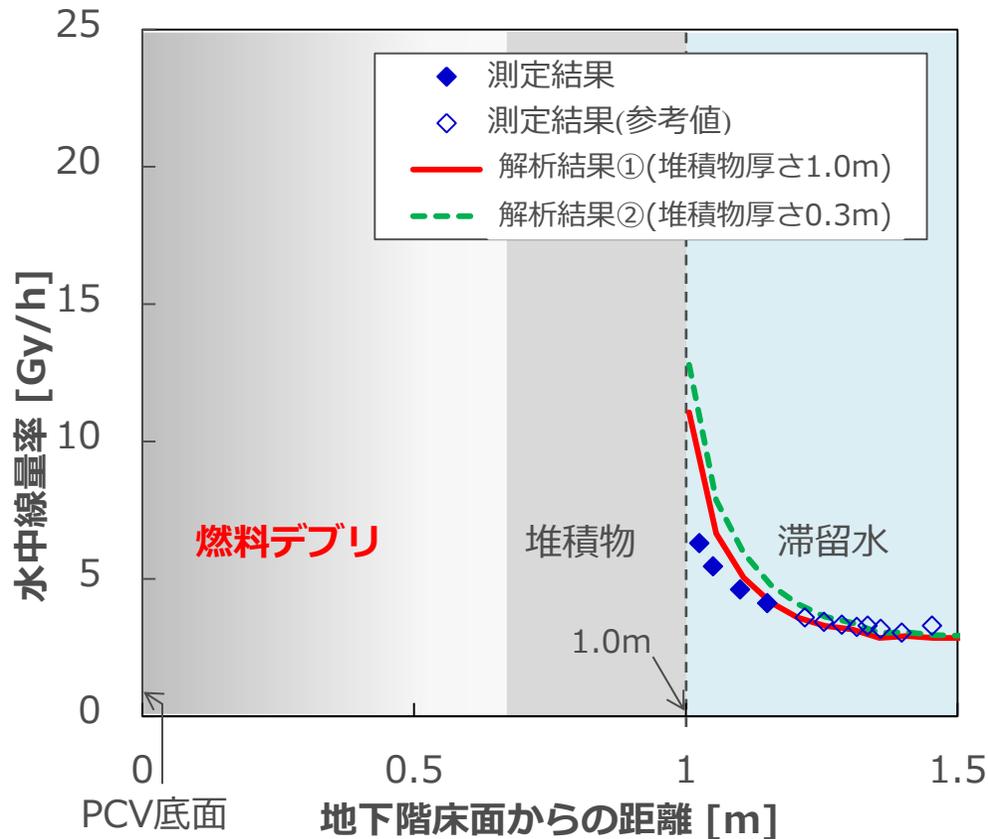
■ D2①ポイント

解析条件 (堆積物表面高さ1.0m)

- ① 堆積物厚さ : 1.0m
- ② 堆積物厚さ : 0.3m

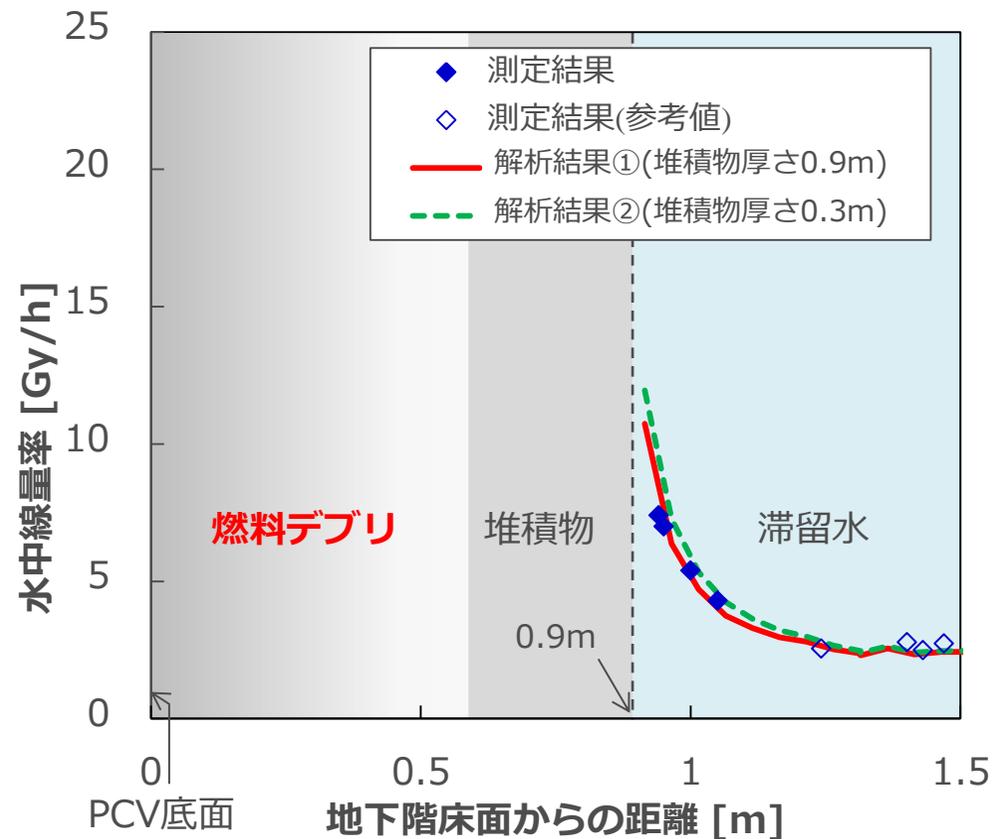
■ D2②ポイント

解析条件 (堆積物表面高さ0.9m)

- ① 堆積物厚さ : 0.9m
- ② 堆積物厚さ : 0.3m
