3号機原子炉格納容器内部調査について (速報まとめ)

2017年7月27日

東京電力ホールディングス株式会社

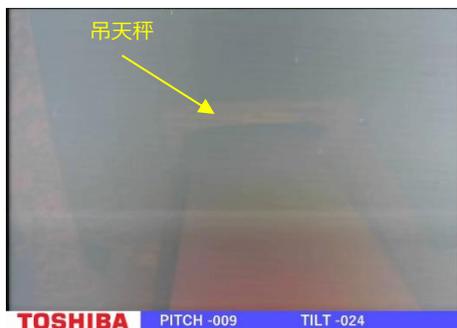
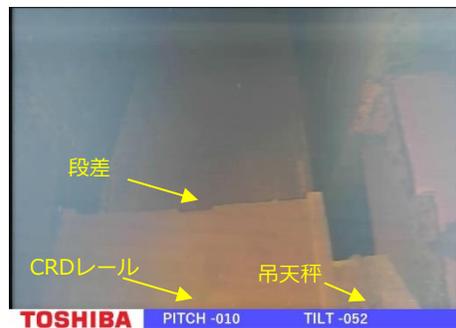
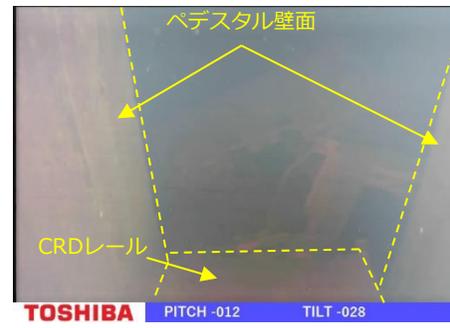
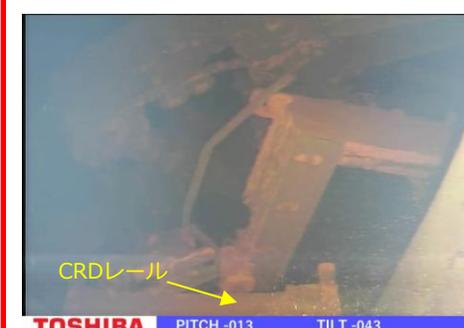
・ペデスタル内において複数の構造物の損傷を確認した。

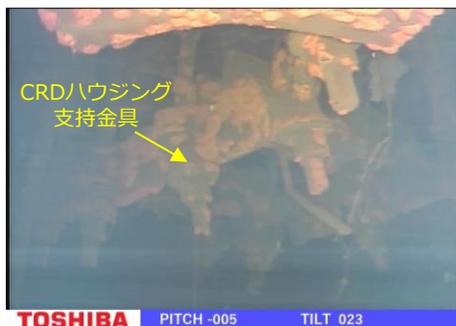
No.5

- ・複数個所でCRDハウジング支持金具の脱落, 変形を確認した。
- ・CRDハウジング支持金具に溶融物が固化したと思われるものが付着していることを確認した。

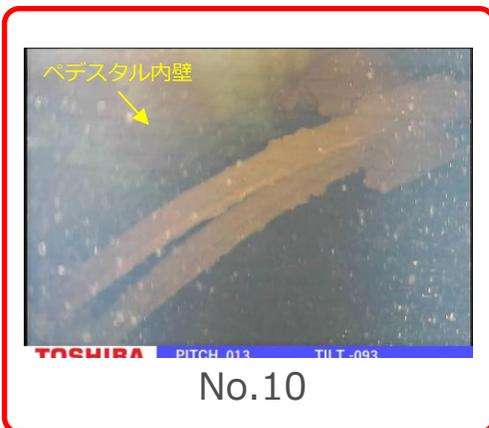
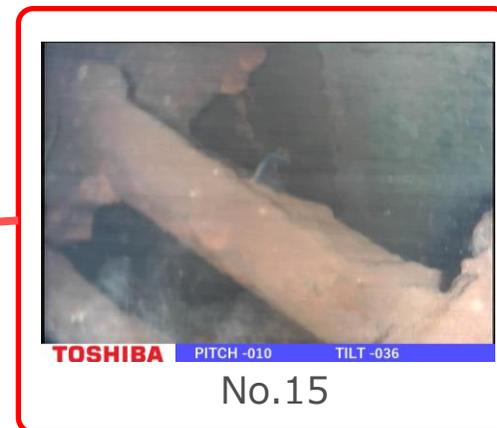
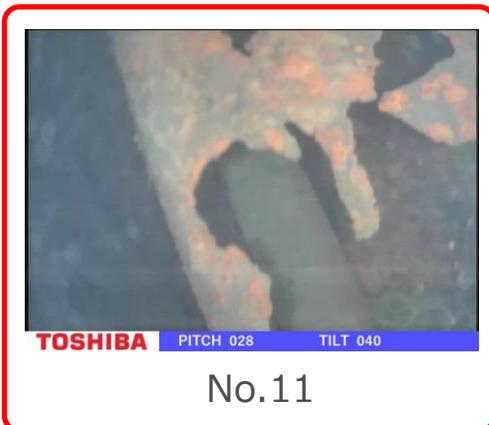
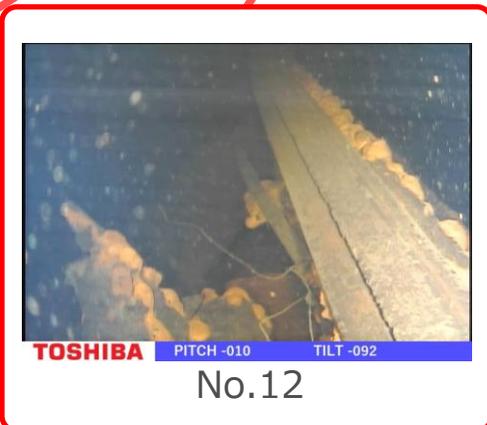
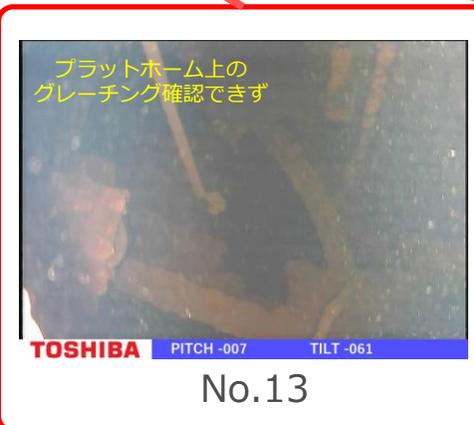
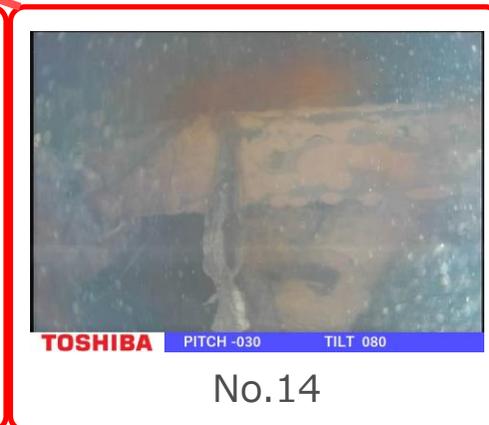
・ペデスタル内において複数の構造物の損傷や落下物を確認した。

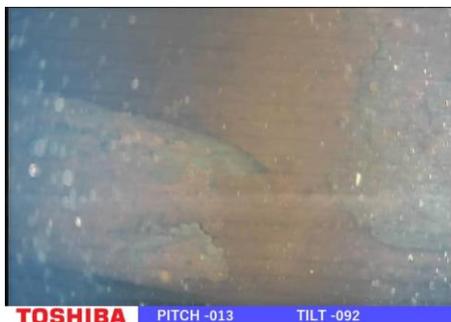
No.16

・ペDESTAL下部や、ペDESTAL内構造物上に溶融物が固化したと思われるものを確認した。

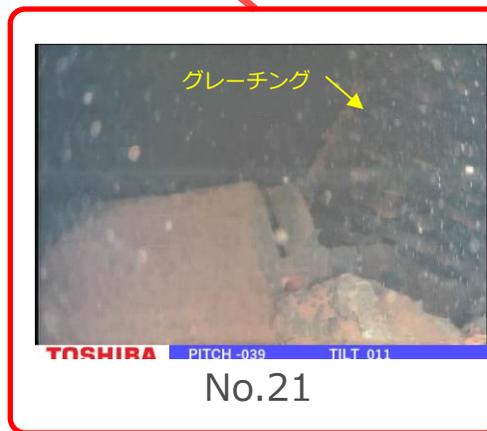
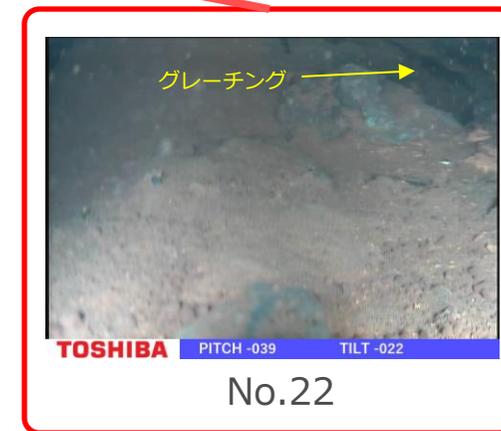
- ・ペDESTAL下部において小石状や砂状の堆積物を確認した。
- ・グレーチング等の複数の落下物を確認した。
