# 3号機原子炉格納容器内部調査について

2017年11月30日

東京電力ホールディングス株式会社

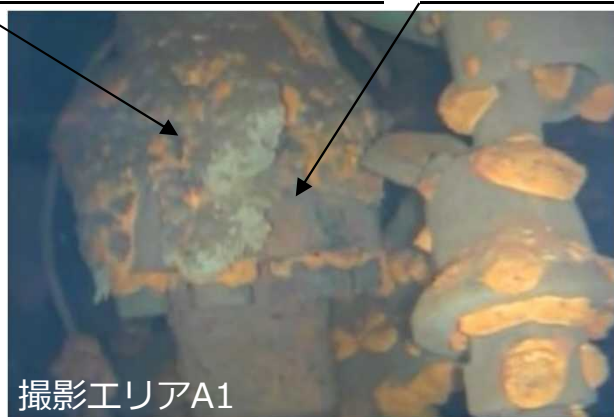
CRDフランジに溶融物が凝固 CRDフランジ

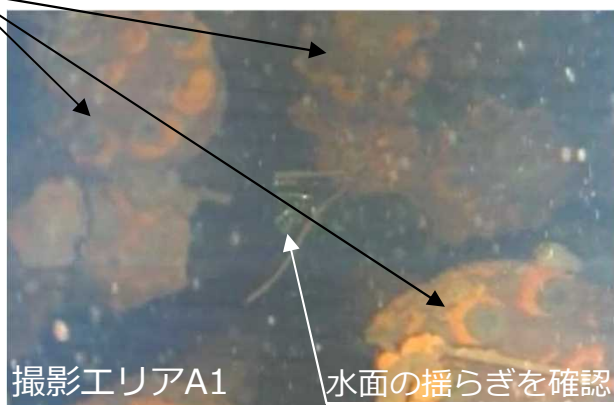
隣接するCRDフランジ面のレベルや間隔が異なっている

- CRDハウジング支持金具が複数箇所で損傷/脱落している
- 隣接するCRDフランジ面のレベルや間隔が異なっている
- CRDハウジングの隙間から見た水面に揺らぎ（上部から水が滴下している可能性を示唆）（その他水面の揺らぎが確認された場所は補足1を参照）

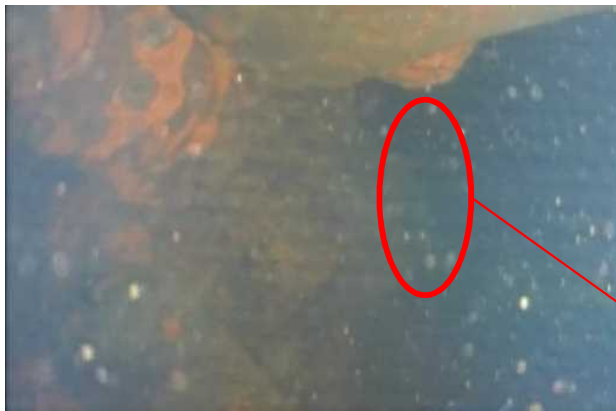
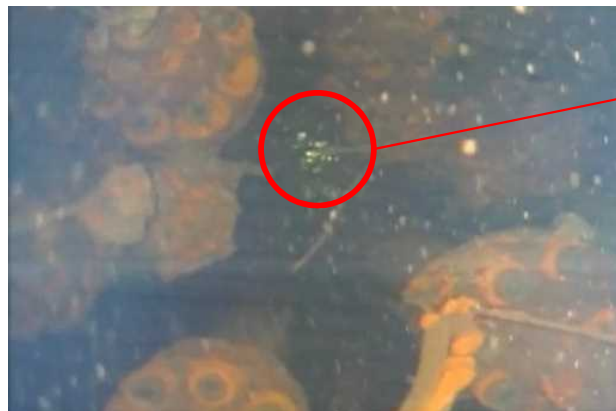
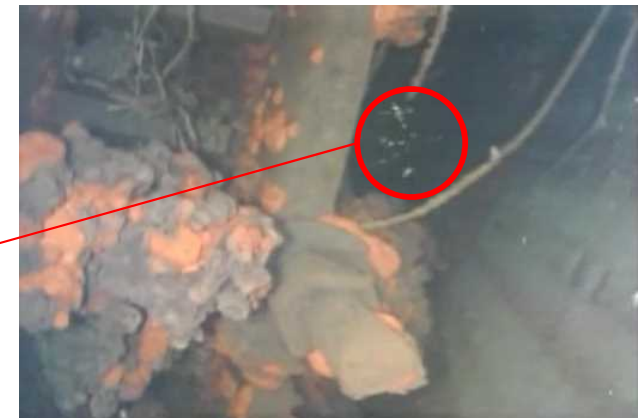
- 水面の揺らぎが①～④で確認されたことで、RPV底部の損傷がRPV下鏡の中央部分だけではなく、外周部にも存在する可能性あり

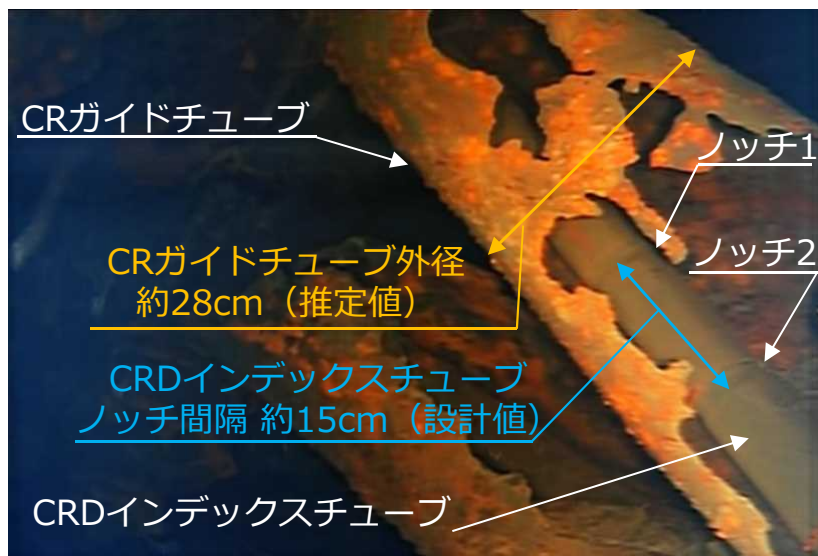
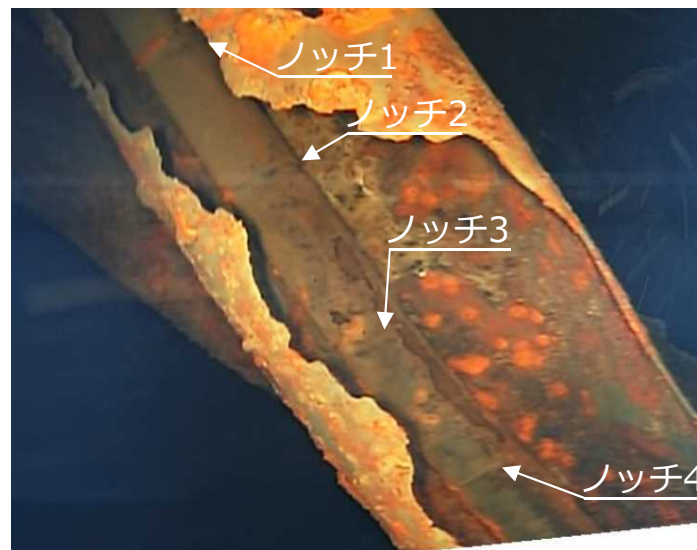
- 円筒状の構造物の内部に、棒状の構造物が存在
- 棒状の構造物には、一定間隔に見えるノッチ加工がある

⇒ 事故時は、CR全挿入でありCRガイドチューブ内にCRDインデックスチューブが格納されていた状況のため、円筒状構造物はCRガイドチューブ、棒状構造物はCRDインデックスチューブと推定

- 画像1においてCRDインデックスチューブ ノッチ間隔 約15cmを基準に、**円筒状構造物の外径**を画像から推定した結果、**CRガイドチューブ外径の設計値 約28cm**に対して**推定値は約28cm**と概ね一致

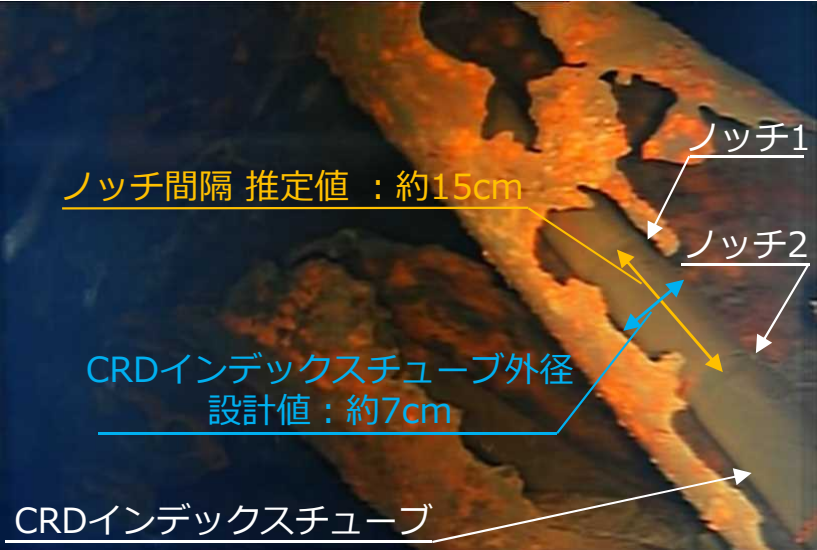
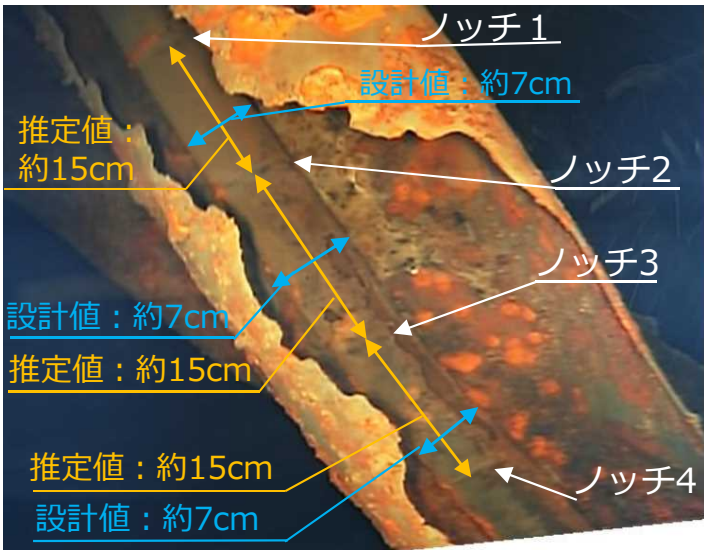
□ 画像1，2それぞれのノッチ間隔ごとに，CRDインデックスチューブ外径 約7cm（設計値）を基準として，ノッチ間隔を画像から推定した結果，下表の通り各ノッチ間隔ごとの推定値がいずれも設計値 約15cmと概ね一致しており，ノッチ間隔は一定であることからCRDインデックスチューブであると推定される

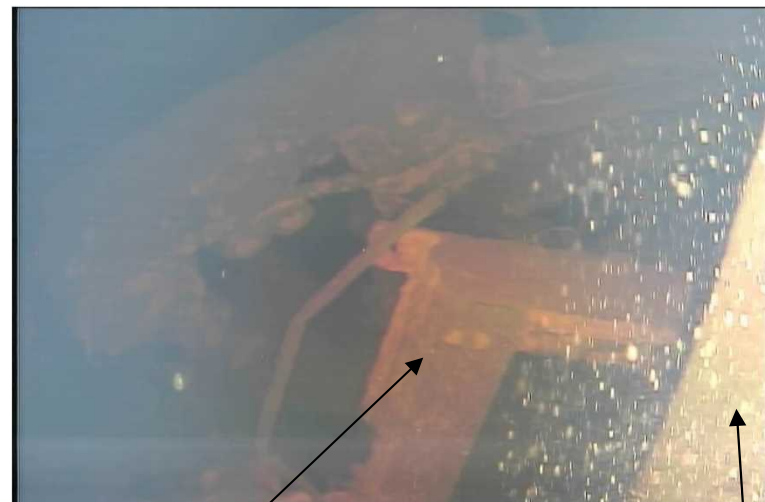
撮影エリアB1 <カメラ向き：下方>

- プラットフォームのグレーチングは確認できない
- プラットフォームの構成部材の一部を確認（プラットフォームが崩落している）

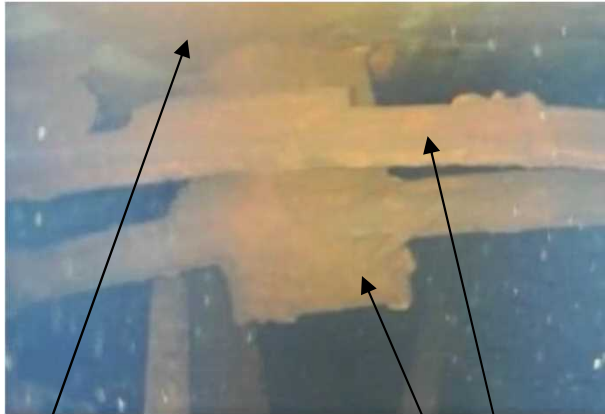
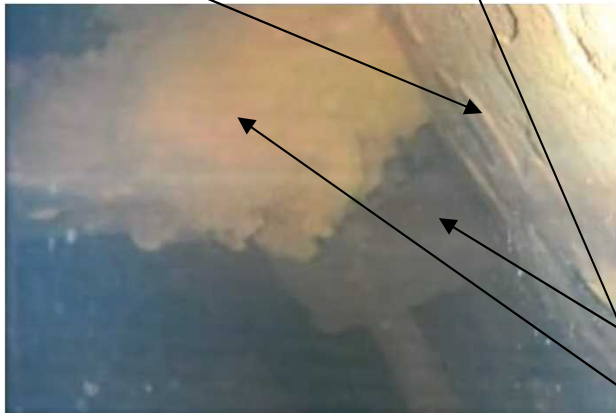
撮影エリアB2 <カメラ向き：下方>

- プラットフォーム回転レール及び回転レールブラケットが残存
- 回転レールブラケット上に堆積物を確認

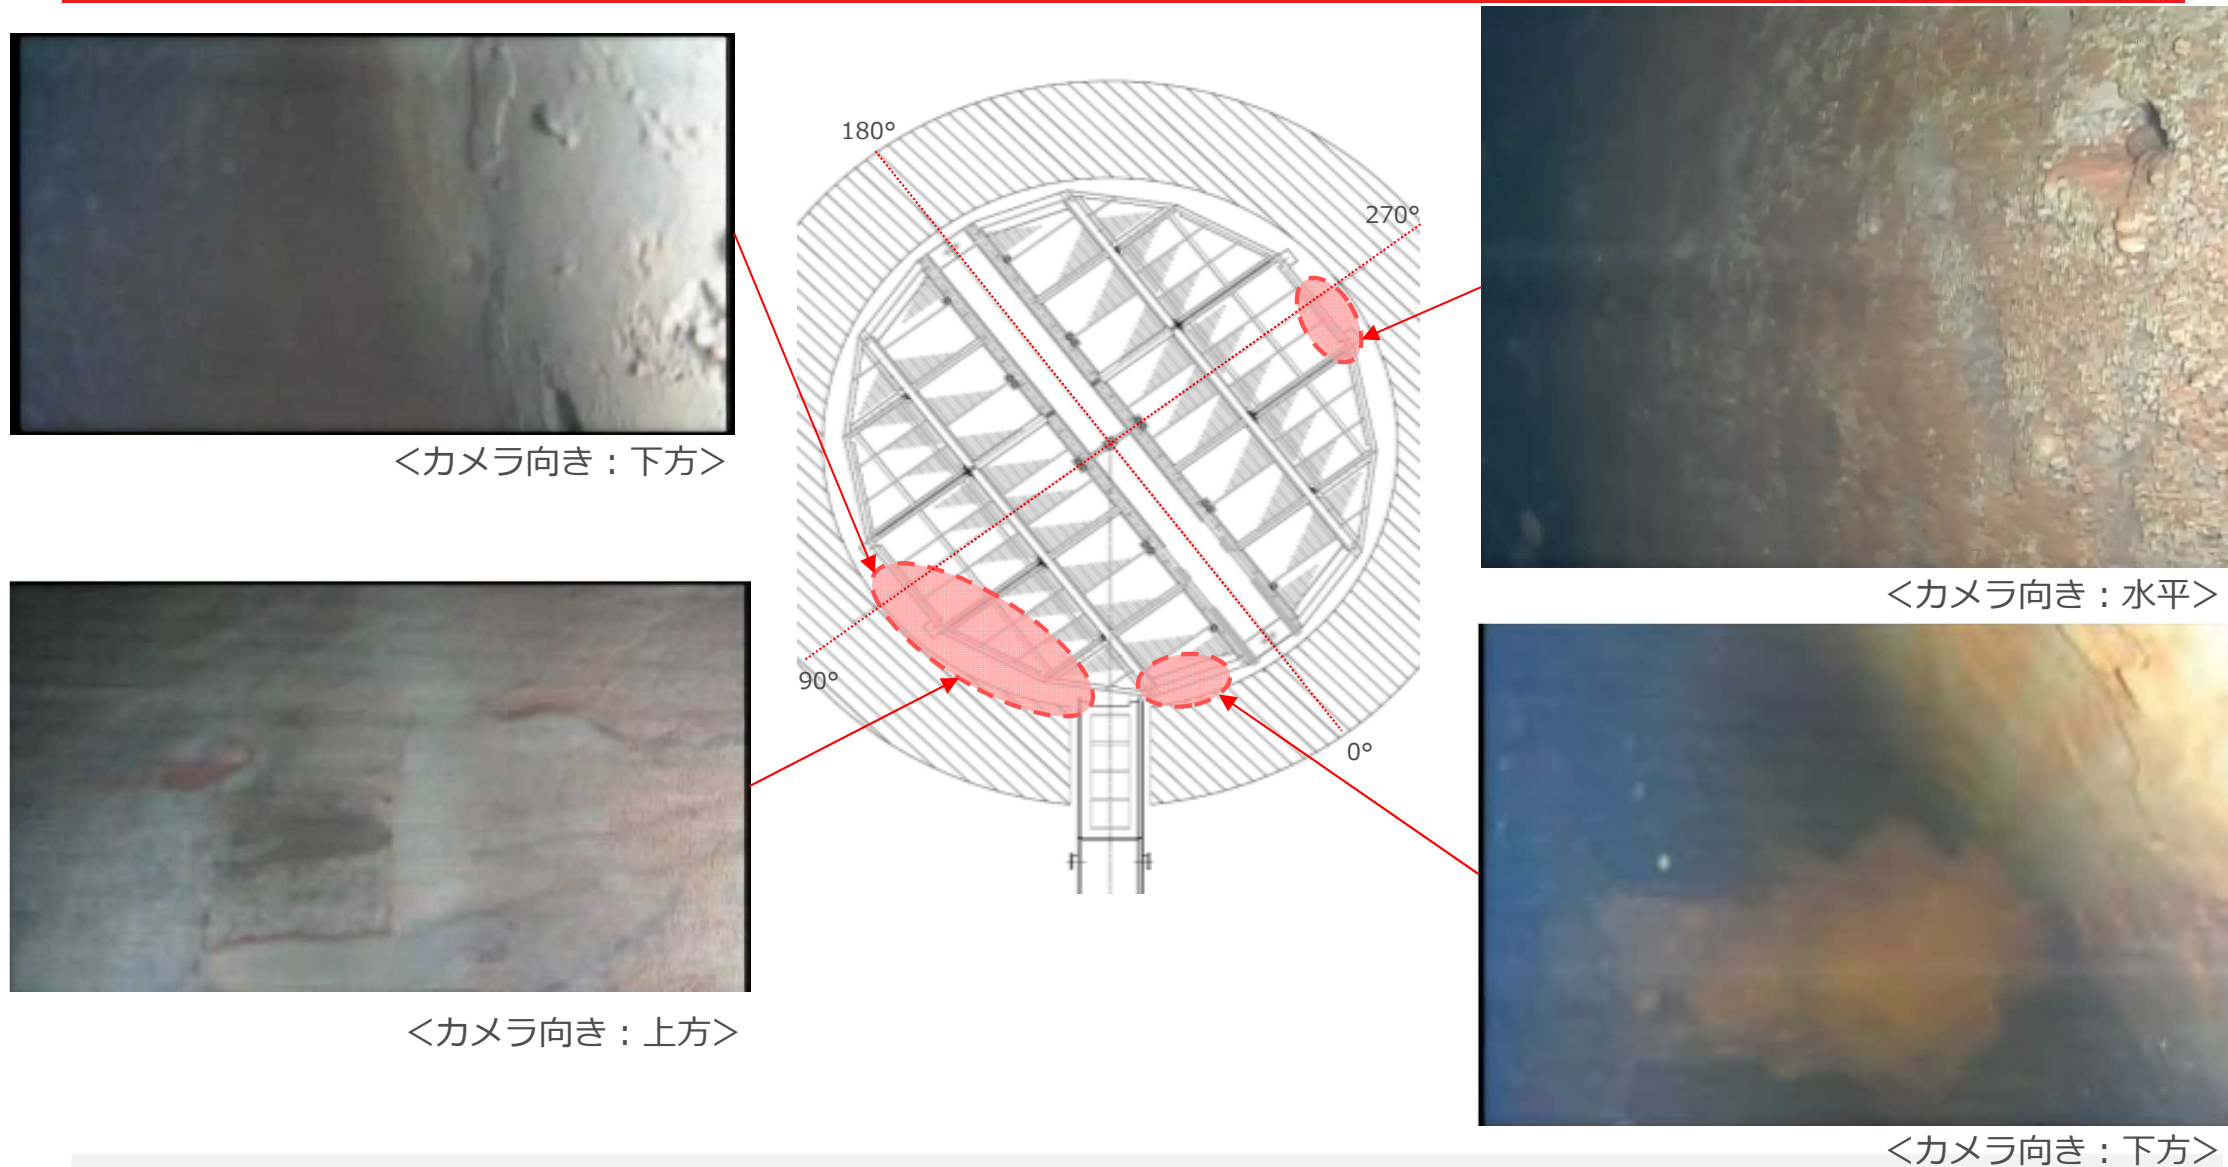
- ペデスタル内壁面のエポキシ系塗装の剥がれや表面の荒れのようなものは見られるものの、大規模な破損・変形は確認されなかった

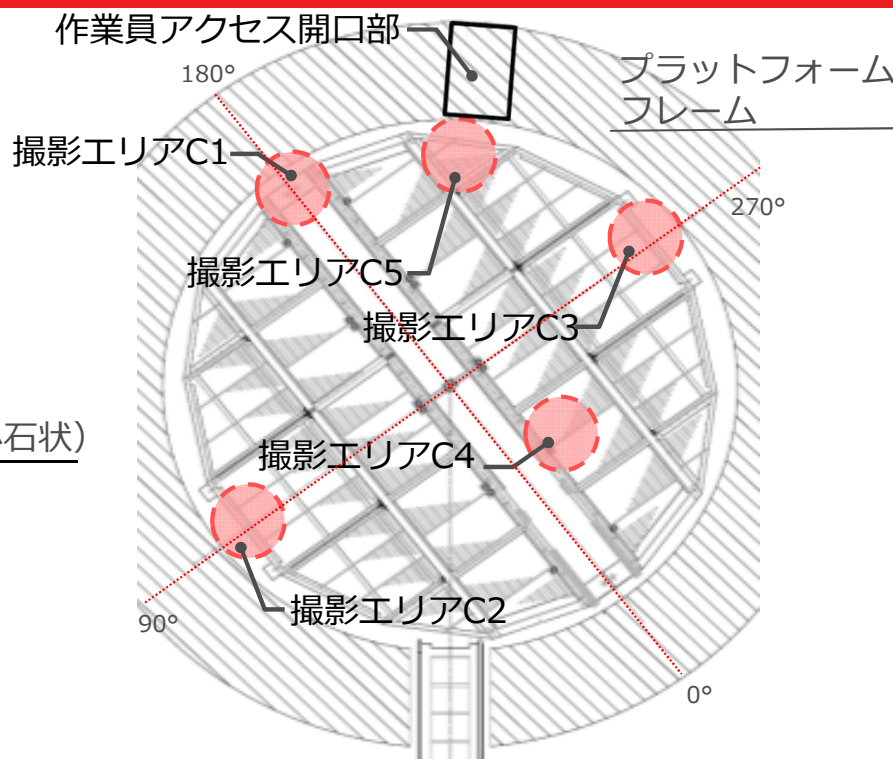
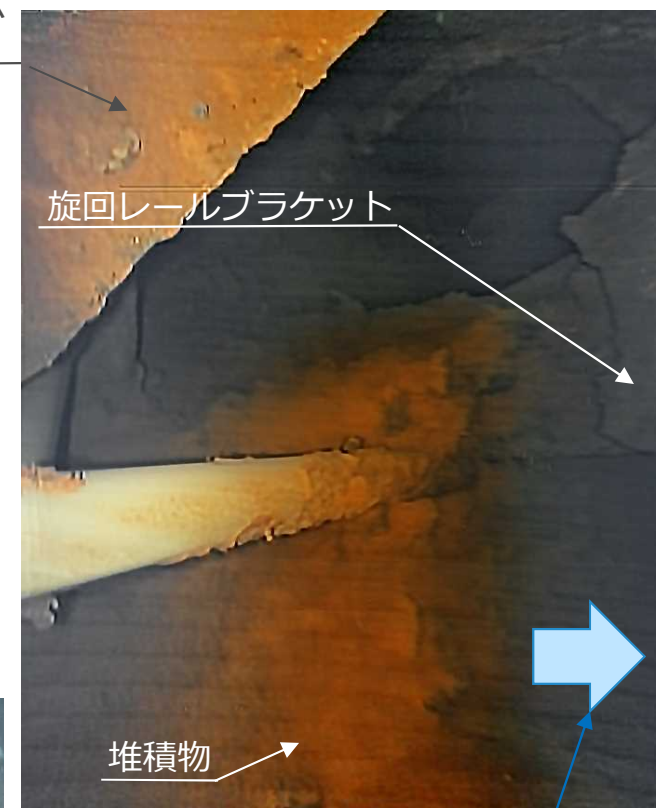
撮影エリアC5＜カメラ向き：下方＞

作業員アクセス開口部の方向

- 砂状，小石状や塊状の堆積物を確認
- 作業員アクセス開口部は視認できなかった（近傍に堆積物を確認）

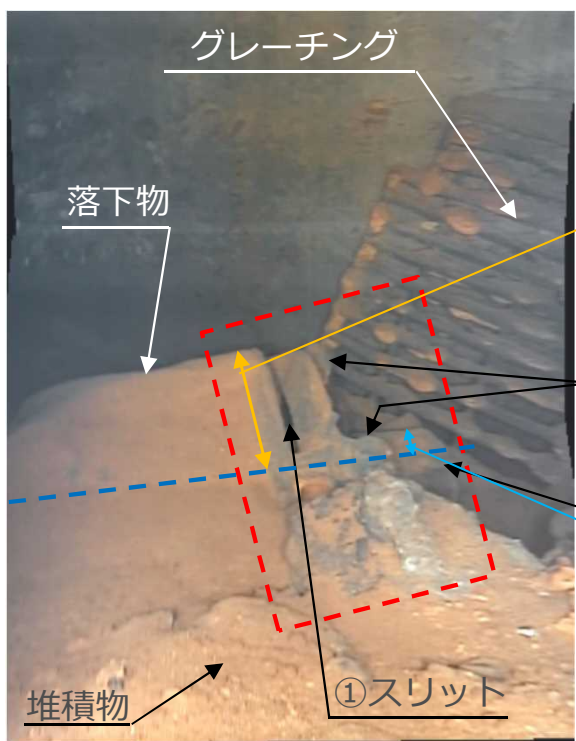
- 落下物の右端部（赤枠内）に①スリットが確認できること、②ローラーのような形状が2箇所確認できることから制御棒落下速度リミッタの可能性がある一方で、制御棒落下速度リミッタの特徴的な構造である傘型形状部は堆積物に埋まり確認ができない

- ソケットの半径 約3cm（設計値）を基準として、落下速度リミッタと想定している部分の半径を推定した結果、設計値 約12cmに対して推定値 約13cmと概ね一致

- 最も特徴的な構造である傘型形状部が確認できなかったことから、特定には至らなかった

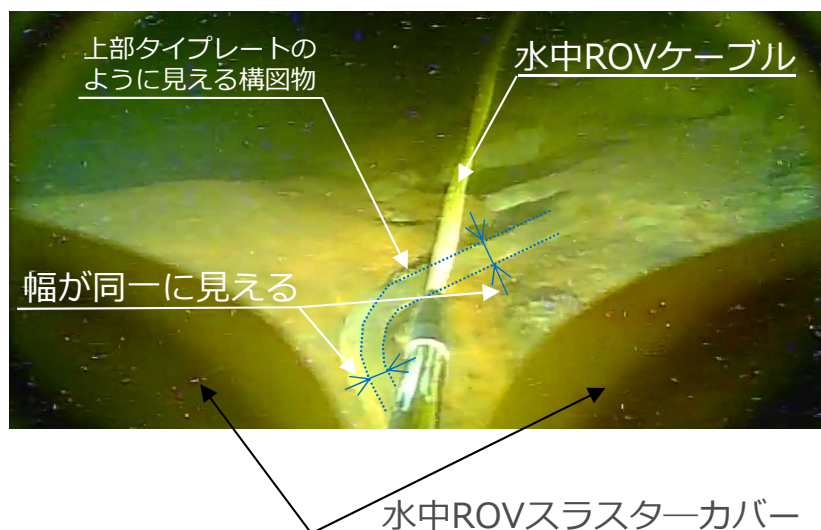
後方カメラ画像<カメラ向き：水平>

- ペDESTAL内下部において、上部タイプレート※のような構造物を確認
- 画像から上部タイプレートの持ち手と垂直部分の幅が概ね一致しているように見えるが、一方向のみの確認のため断定はできない

- 上部タイプレートの持ち手と垂直部分の幅が一致する場合、燃料支持金具プラグの可能性はあるが、一方向のみの確認であり、幅が一致しているとは断定できず特定に至っていない

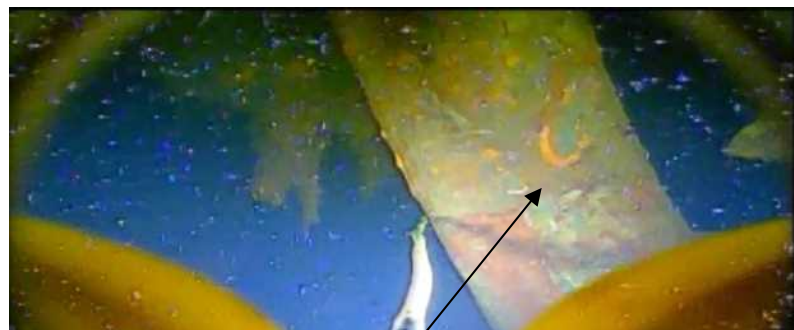
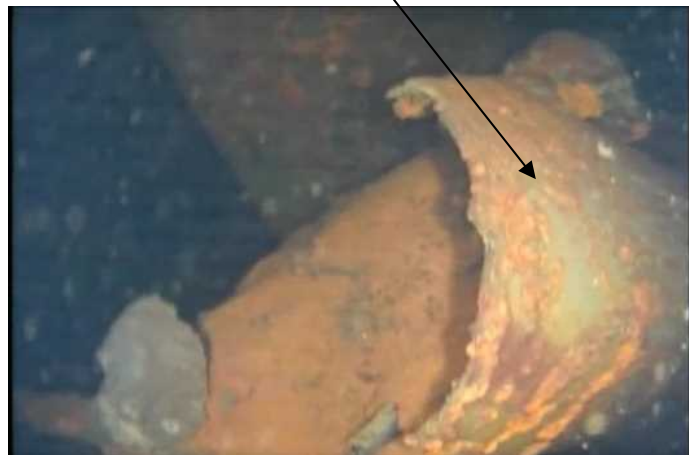
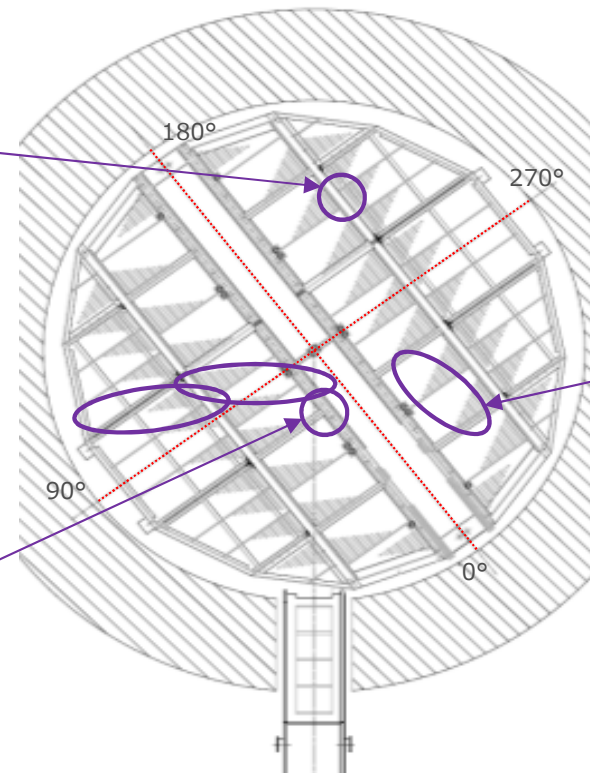
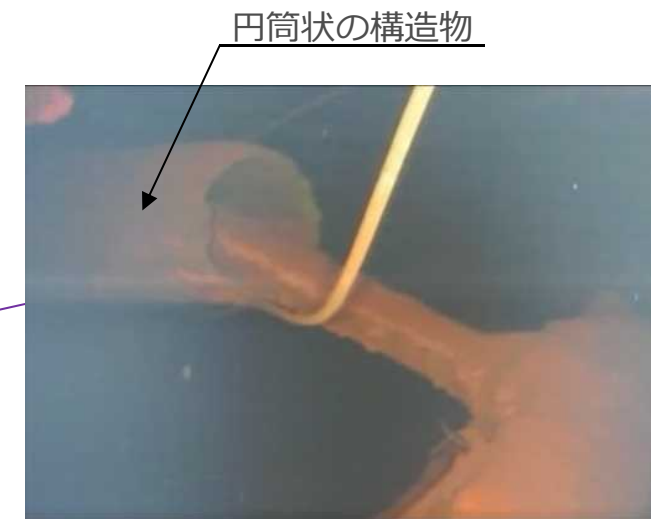
□ CRガイドチューブと類似する円筒状の構造物をペデスタル内の複数箇所で確認

□ 外観からCRガイドチューブと推定されるが、寸法推定はできず特定には至っていない

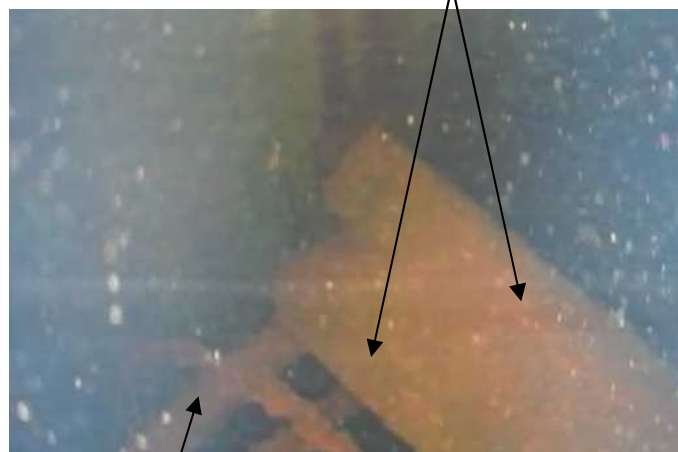
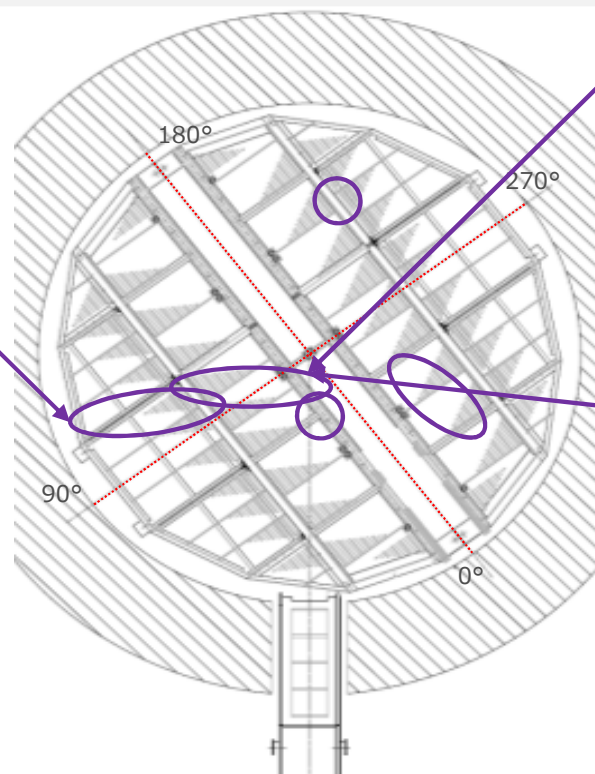
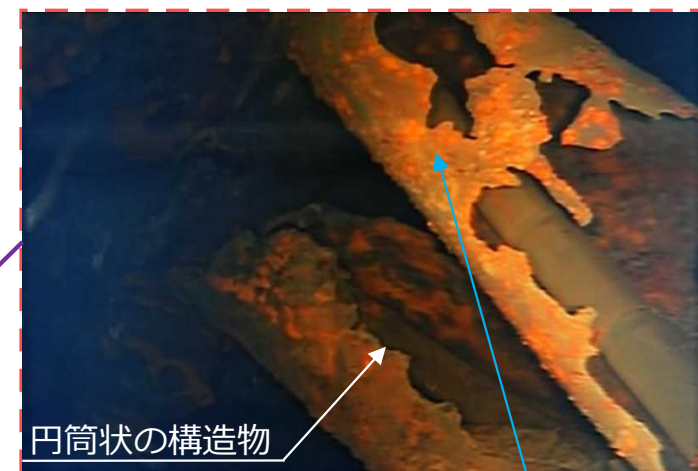
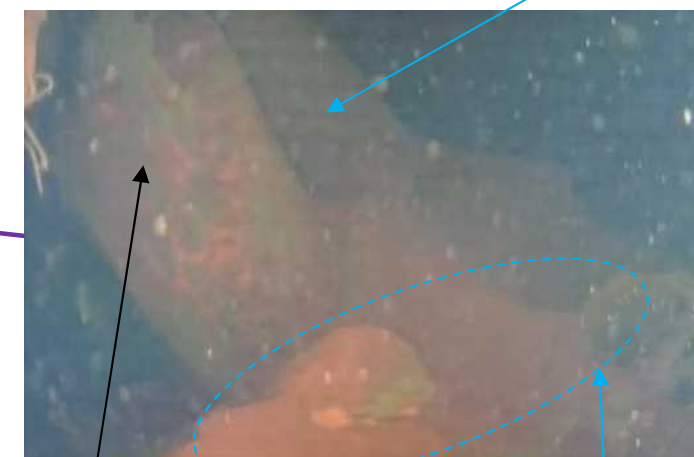
- CRガイドチューブと類似する円筒状の構造物をペデスタル内の複数箇所を確認

- 外観からCRガイドチューブと推定されるが、寸法推定ができなかった構造物については、特定には至っていない

堆積物に埋まる円筒状の構造物
