# 2号機原子炉格納容器内部調査について

2017年12月21日

# 1. 2号機原子炉格納容器内部の状況について

### 3. 今回実施するPCV内部調査の概要について

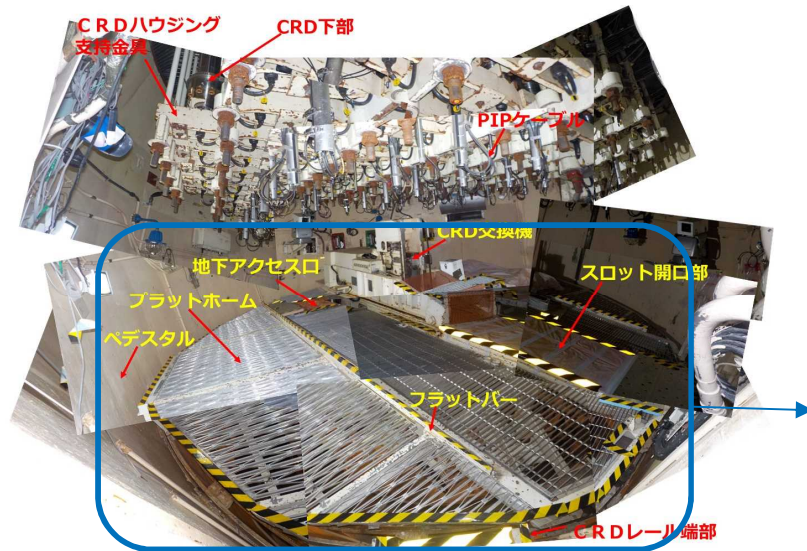
- 2017年1～2月に実施した原子炉格納容器（PCV）内部調査のうち、ガイドパイプによるペデスタル内事前調査にて、ペデスタル内のグレーチングが一部脱落していることを確認
