福島第一原子力発電所 2号機原子炉格納容器内部調査結果について

2018年4月26日

1. 原子炉格納容器内部調査の概要

【調査概要】： 燃料デブリが存在する可能性のあるプラットフォーム下の状況を中心に、調査を実施（2018年1月）

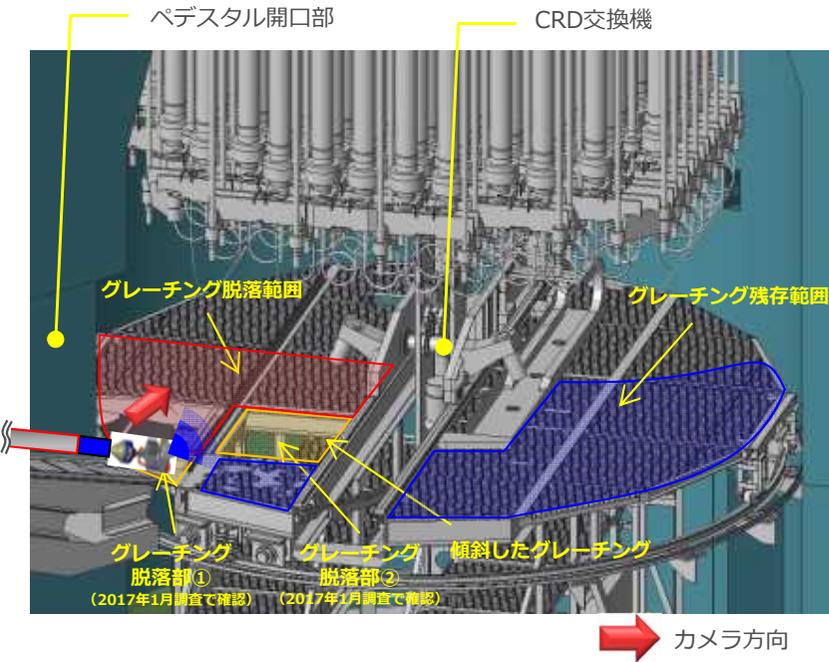
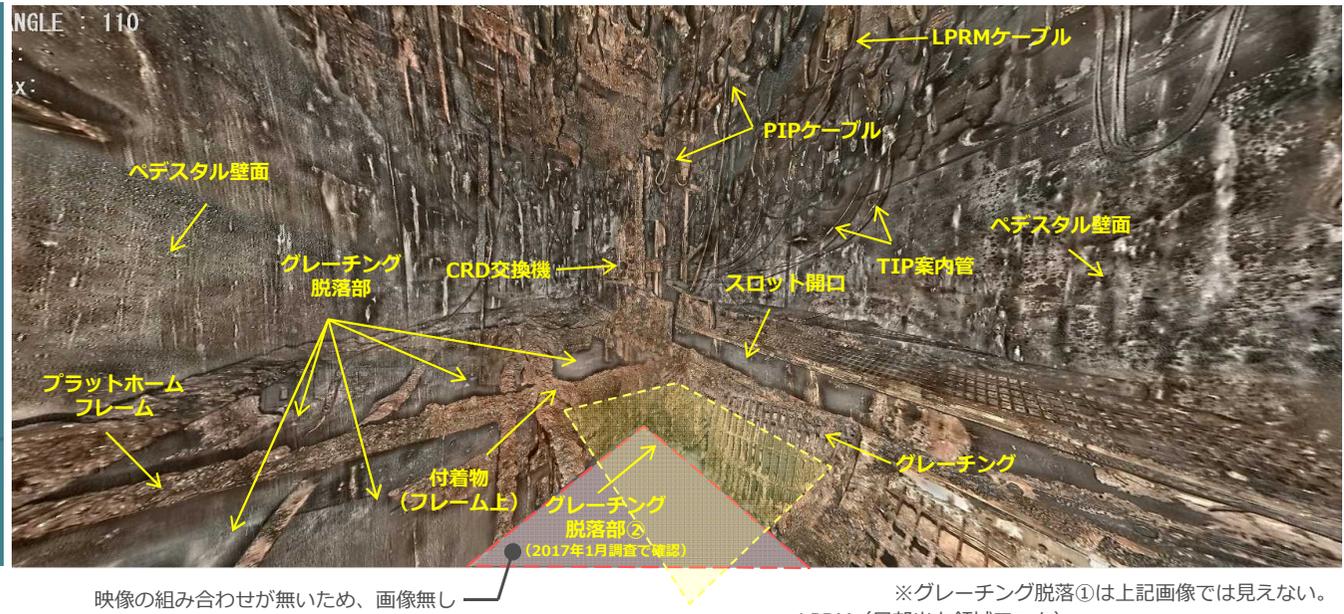
3. 調査結果 ①プラットホーム上

- ・CRD交換機、プラットホームフレーム等の構造物については大きな変形や損傷が無く、前回（2017年1月）の調査結果からの状況変化は見られない。
- ・カメラ位置から見て手前側の構造物（TIP案内管、PIPケーブル及びグレーチング等）の損傷及び脱落が確認され、プラットホームフレーム上の付着物も比較的多いため、燃料デブリの落下経路である可能性がある。
- ・カメラ位置から見て、奥側の一部については死角となる範囲があるため、構造物の変形や損傷及びグレーチングの脱落状況、付着物の状況は確認できなかった。
- ・ペデスタル内壁面の損傷については、前回（2017年1月）の調査結果と同じく、確認できる範囲では見られなかった。

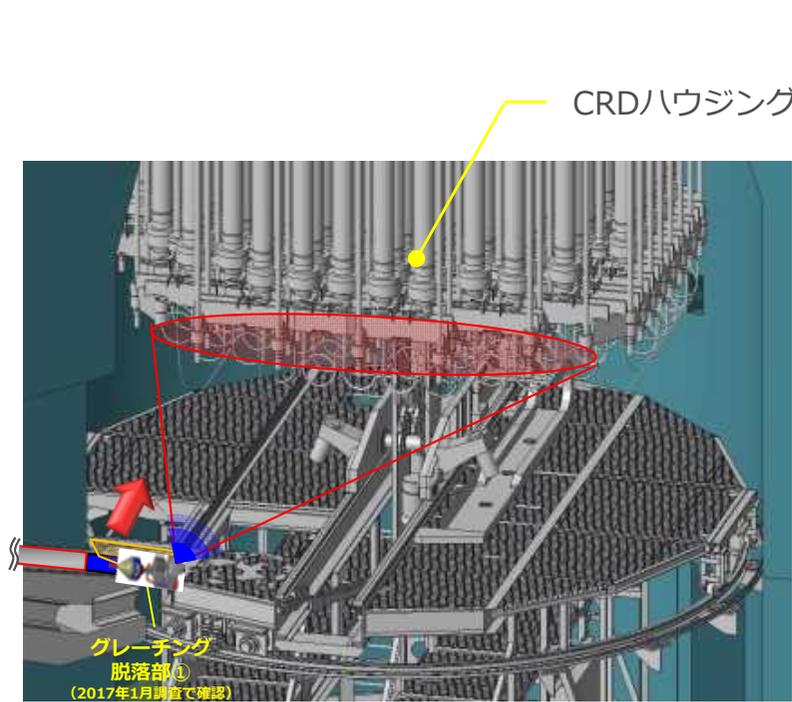
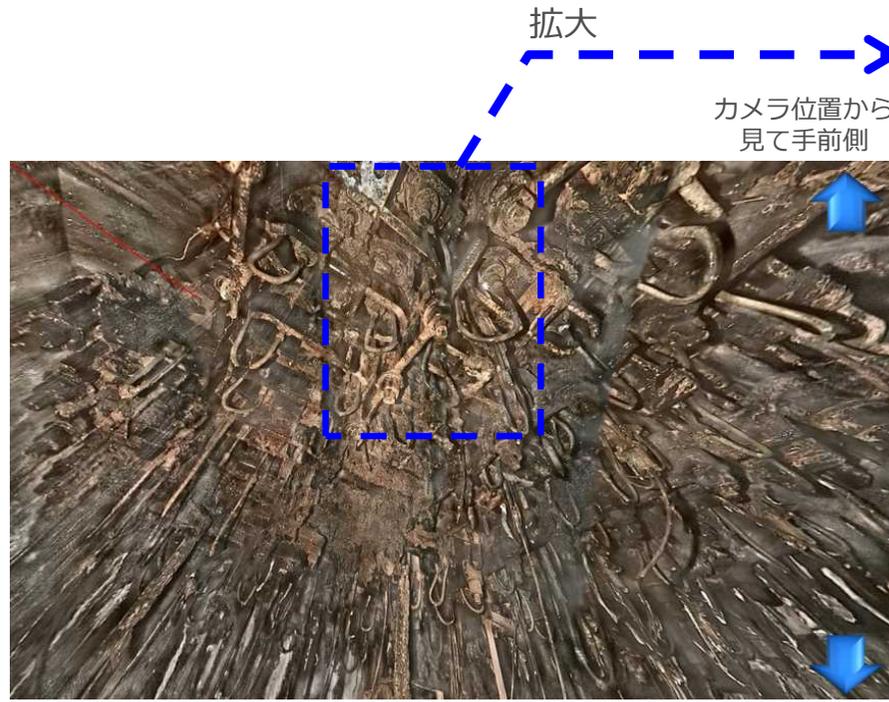
グレーチング脱落部①真上付近
カメラ位置から見て奥側

- ・ グレーチング脱落部①の真上付近のCRDハウジングサポート等は、前回 (2017年1月) の調査結果から変わらず、大きな変形や損傷が無いことを確認した。
- ・ 確認できる範囲ではCRDハウジングサポートの脱落は見られなかった。

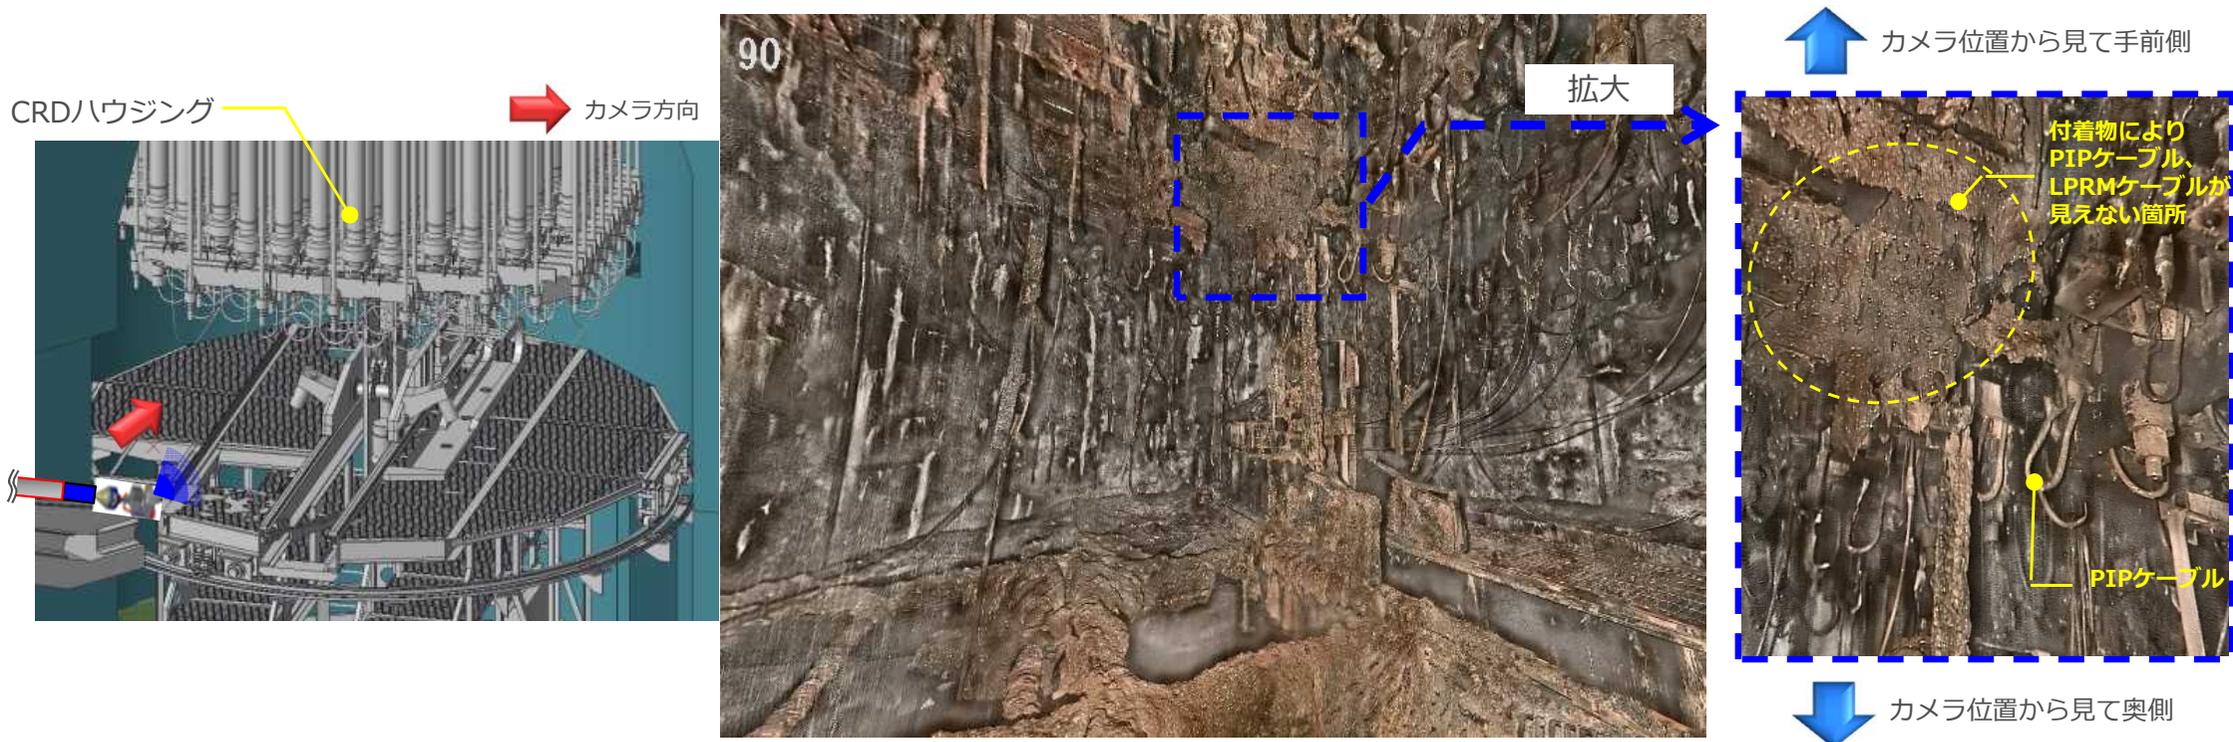
3. 調査結果 ②CRDハウジング周辺 (2 / 2)

- ・ 付着物によりTIP案内管及びPIPケーブル、LPRMケーブルが確認できない箇所があることを確認した。
- ・ またTIP案内管及びPIPケーブル、LPRMケーブルが確認できない箇所の真下のグレーチングについては、脱落していることを確認した。

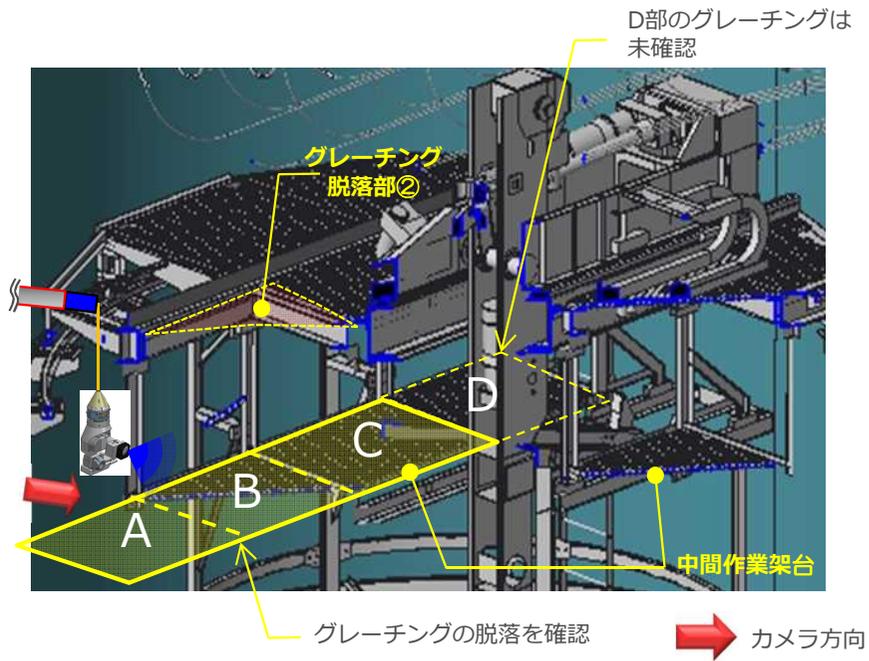
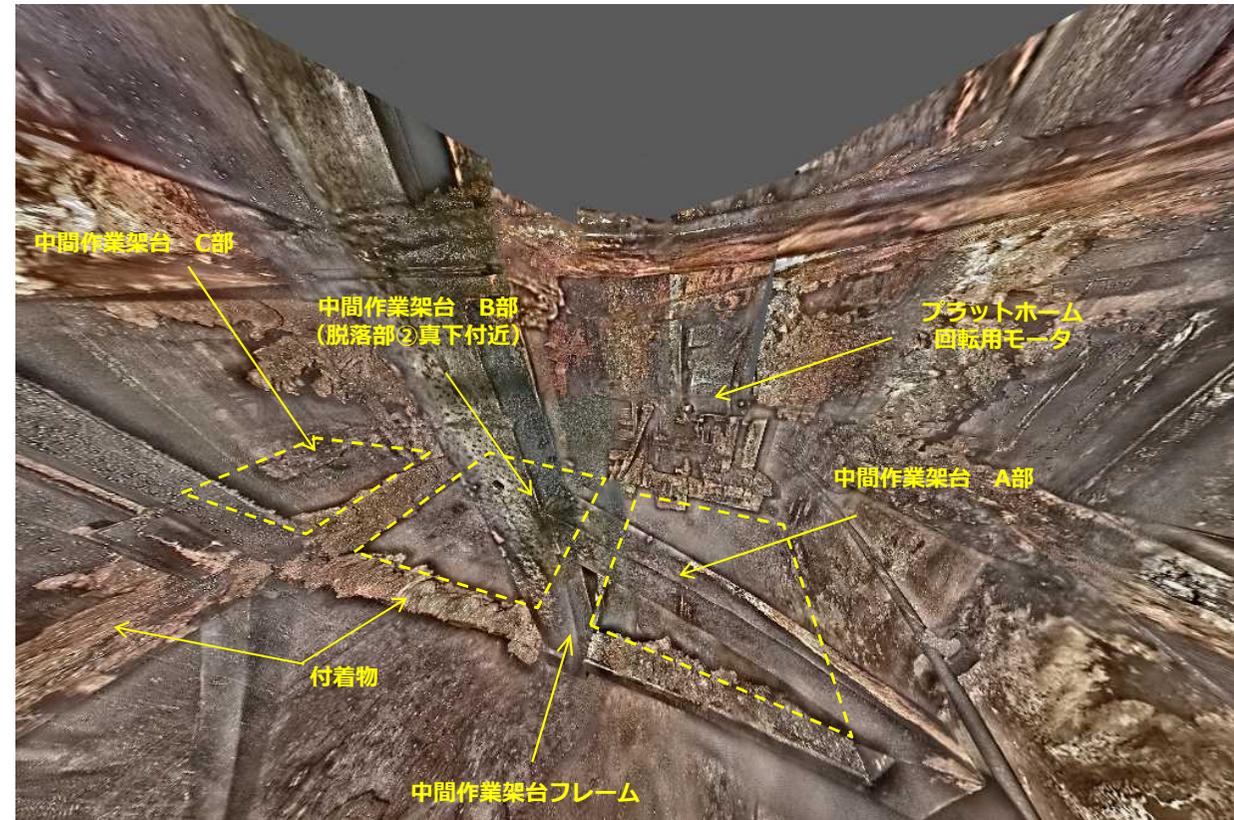
3. 調査結果 ③中間作業架台

- ・カメラ吊り降ろし位置から見て手前側のグレーチング（A～C部）が脱落していることを確認した。B、C部のグレーチングが脱落している点については、プラットフォームの状況と同様である。
- ・中間作業架台フレームの大きな変形や損傷は見られない。

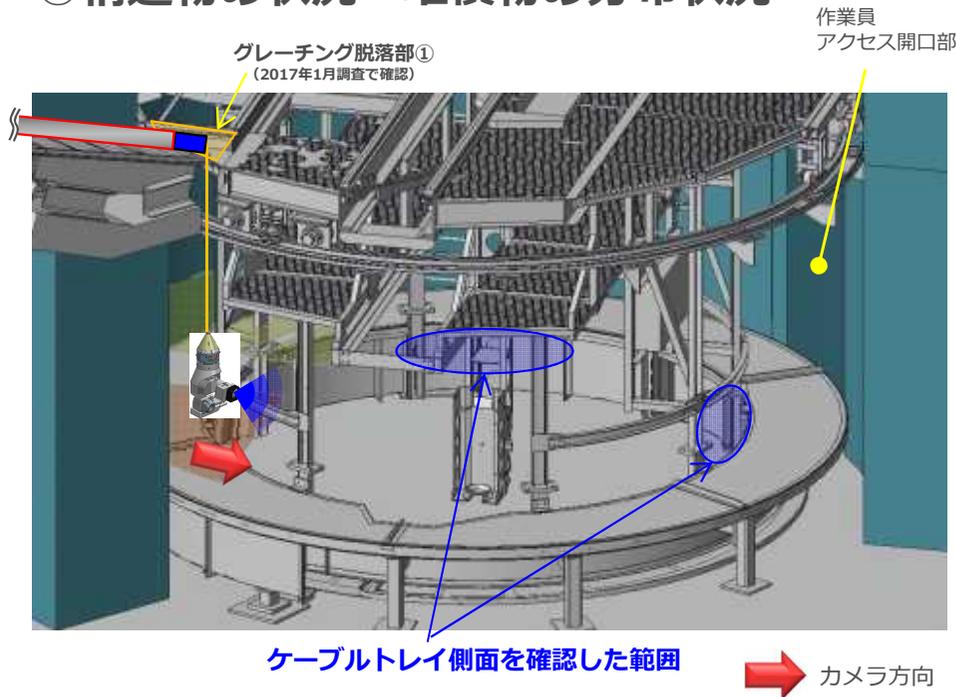
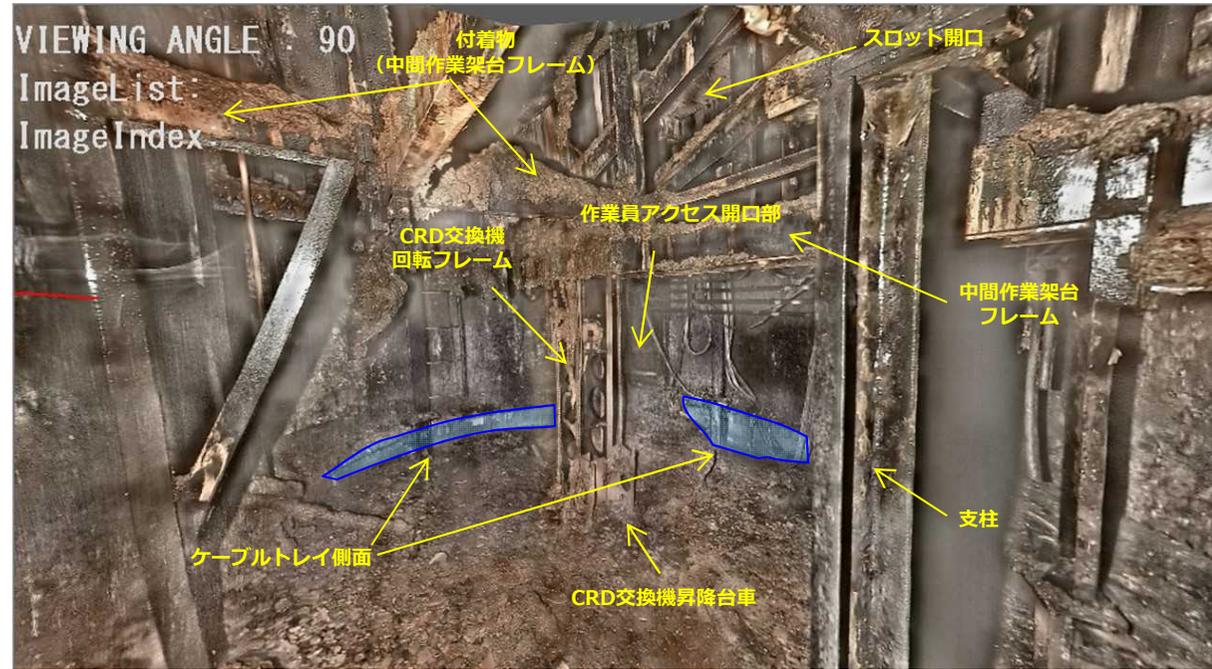
3. 調査結果 ④ペDESTAL底部 (1 / 4)

- ・ CRD交換機回転フレーム、中間作業架台フレーム、支柱、ケーブルトレイ等の構造物について、大きな変形や損傷が無いことを確認した。
- ・ 小石状・粘土状に見える堆積物がペDESTAL底部全体に堆積していることを確認した。
- ・ 堆積物は溶融物が固化したもののように見える一方で、ケーブルトレイ(ステンレス鋼、厚さ4mm)の変形が確認されていないことから、ケーブルトレイの上に堆積し始めた際の堆積物温度が、ケーブルトレイに熱変形を生じさせる温度ではなかった可能性がある。

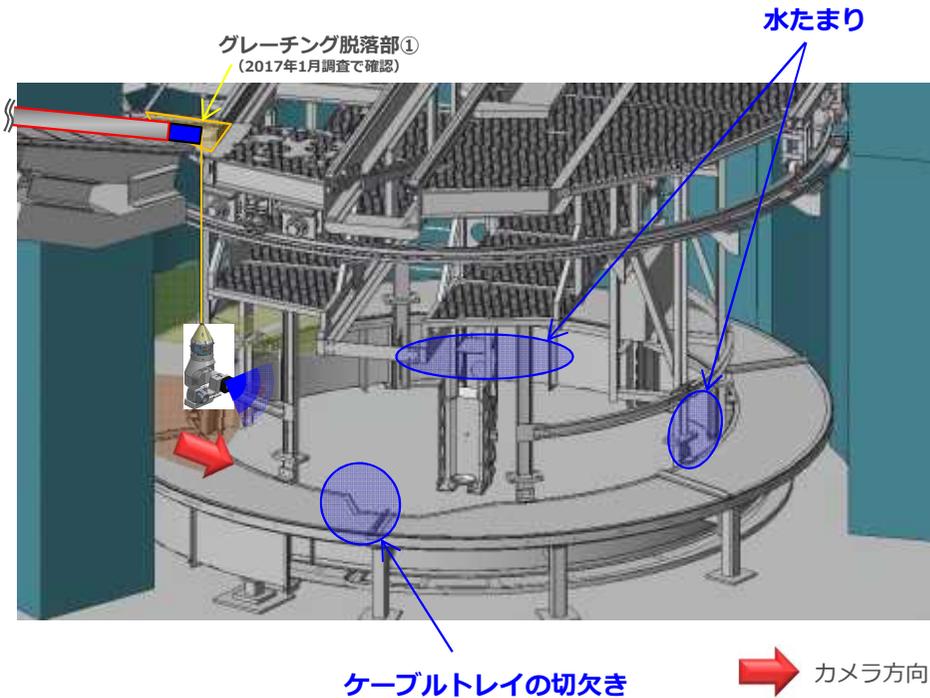
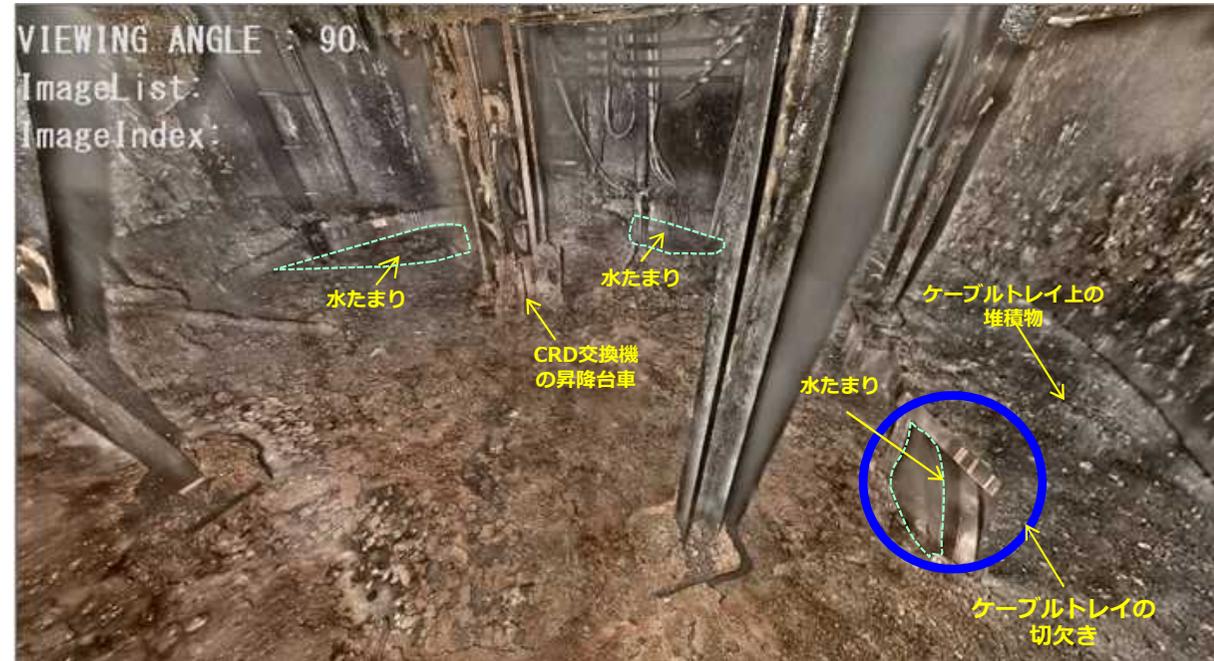
3. 調査結果 ④ペDESTAL底部 (2 / 4)

- ・ペDESTAL底部では、冷却水が降り注いでいること、ペDESTAL底部付近の温度測定値が約21℃であることから、堆積物は注水している冷却水により、安定した冷却状態が維持できていると考えている。
- ・作業員アクセス開口部側や、ケーブルトレイの切欠き部からケーブルトレイ内部に水たまりがあることを確認した。

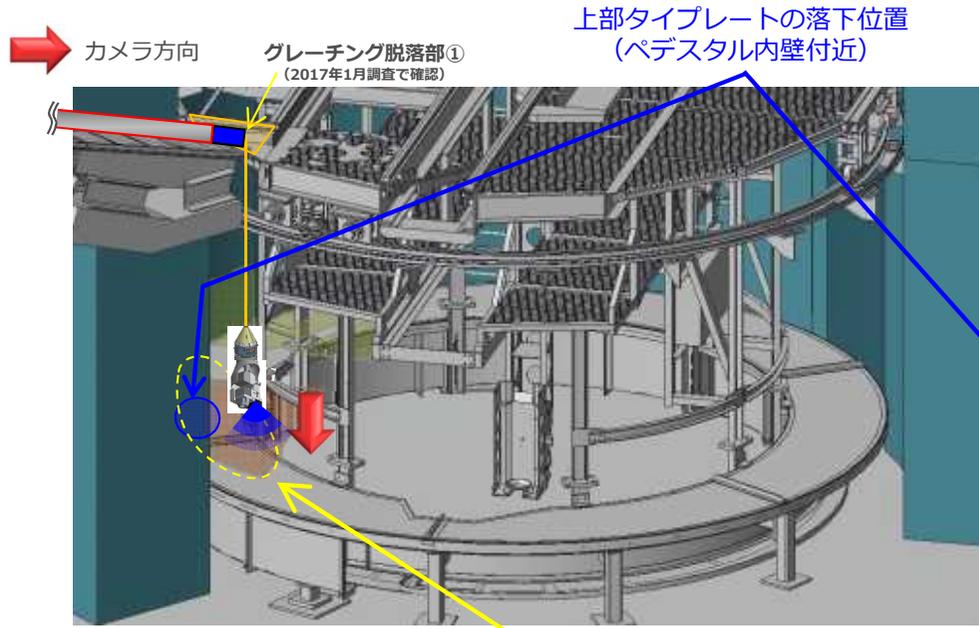
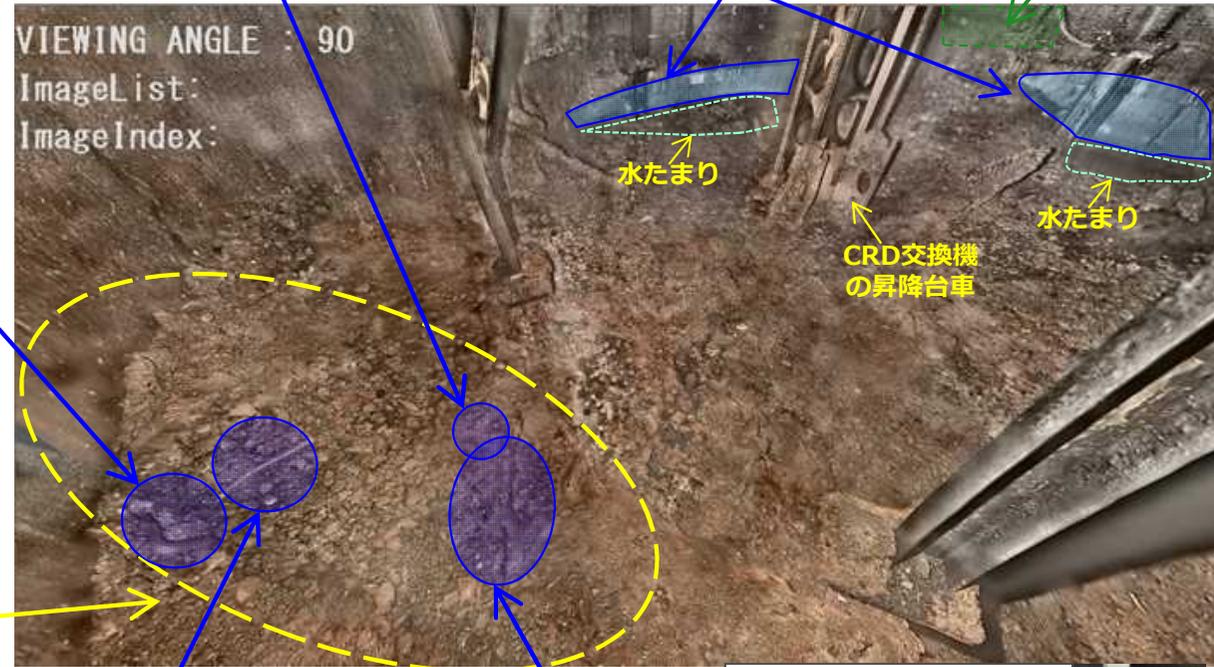
3. 調査結果 ④ペデスタル底部 (3 / 4)

堆積物の高さが比較的高い範囲
(プラットフォームのグレーチング脱落部①真下付近)

- カメラ吊り降ろし位置からペデスタル中心を見て左側のケーブルトレイ（高さ約70cm）周辺の段差が明瞭では無いため、この付近の堆積物の高さは70cmを超える箇所が存在する可能性がある。CRD交換機昇降台車周辺の堆積物は、昇降台車が埋まっている高さから40～50cmと見られる。またカメラ吊り降ろし位置から見て昇降台車の奥側の堆積物高さがケーブルトレイより低くなっていることを確認した。
- カメラ吊り降ろし位置からペデスタル中心を見て左側には、燃料集合体の一部（上部タイププレート）や、その付近には棒状の落下物、管状の落下物、スプリング状の落下物が確認され、また堆積物高さが周囲と比較して高いことから、その真上は燃料デブリの落下経路の一つである可能性がある。

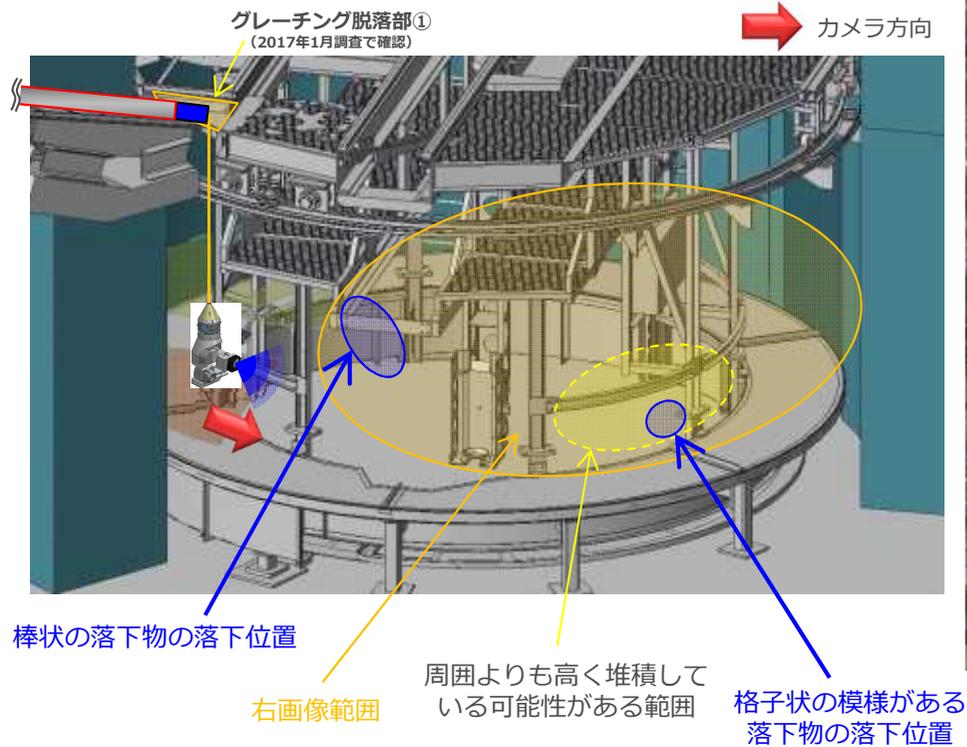
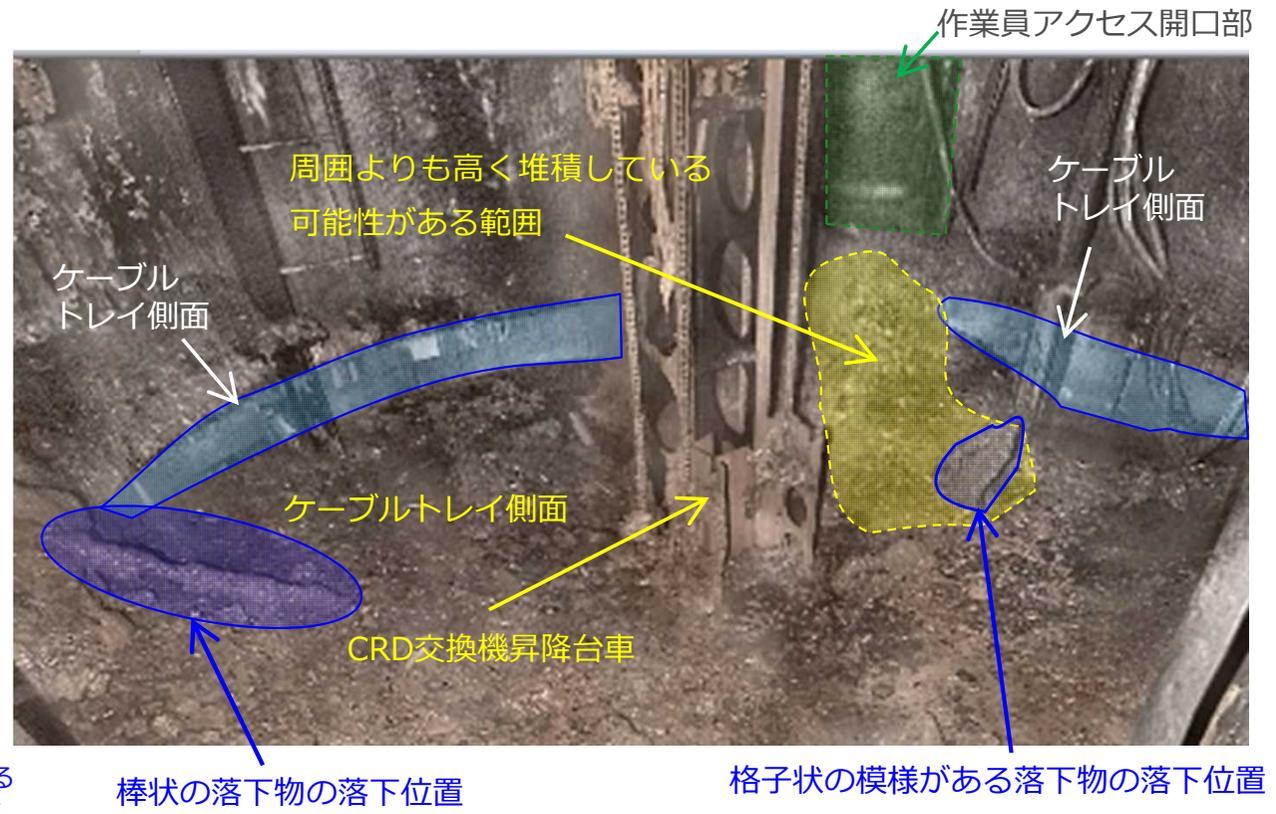
3. 調査結果 ④ペDESTAL底部 (4 / 4)

- ・ 作業員アクセス開口部付近において、堆積物が周囲よりも高く堆積している可能性がある箇所を確認した。この堆積物の分布から、燃料デブリの落下経路は、カメラ吊り降ろし位置からペDESTAL中心を見て左側以外にも、複数箇所存在している可能性がある。
- ・ 堆積物が周囲よりも高く堆積している可能性がある箇所の付近において、格子状の模様がある落下物が落下していることを確認した。
- ・ ケーブルトレイの付近において、棒状の落下物が落下していることを確認した。
- ・ 作業員アクセス開口部より外の状況については、今回取得した画像では見えないため、ペDESTAL外への堆積物の流出は確認できなかった。

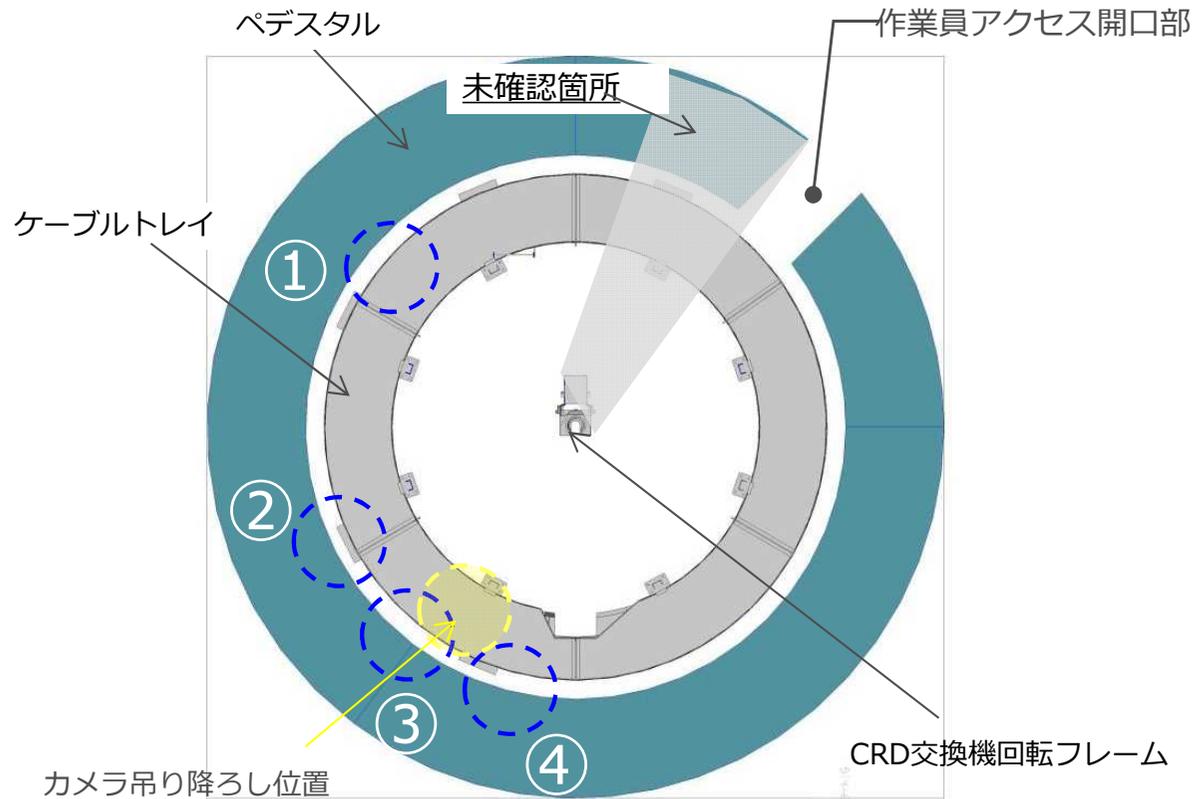
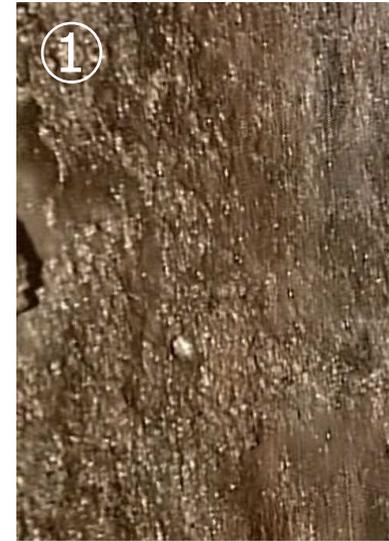
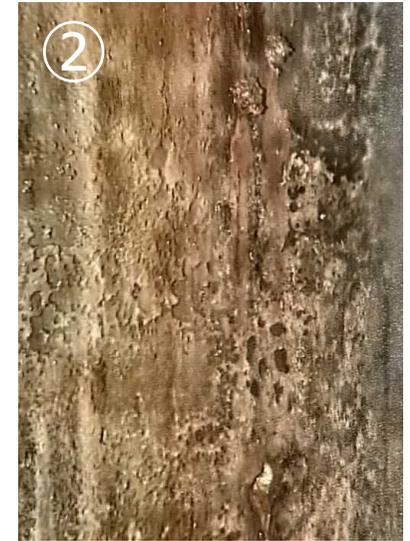
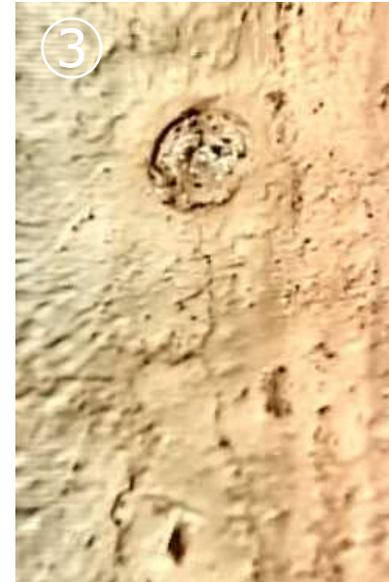
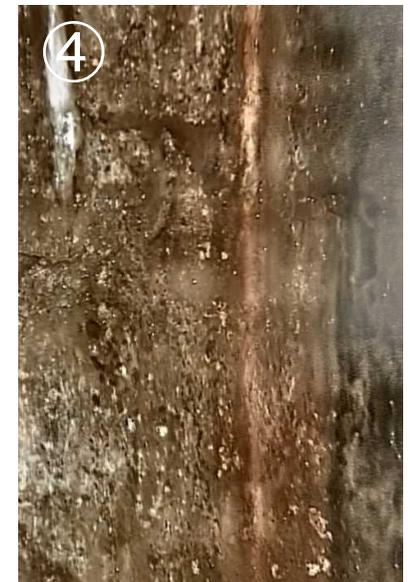
3. 調査結果 ⑤ペDESTAL底部（ペDESTAL壁面）

- ・ペDESTAL内壁面のエポキシ系塗装の剥がれや表面の荒れのような状態は見られるものの、大規模な破損・変形は見られない。

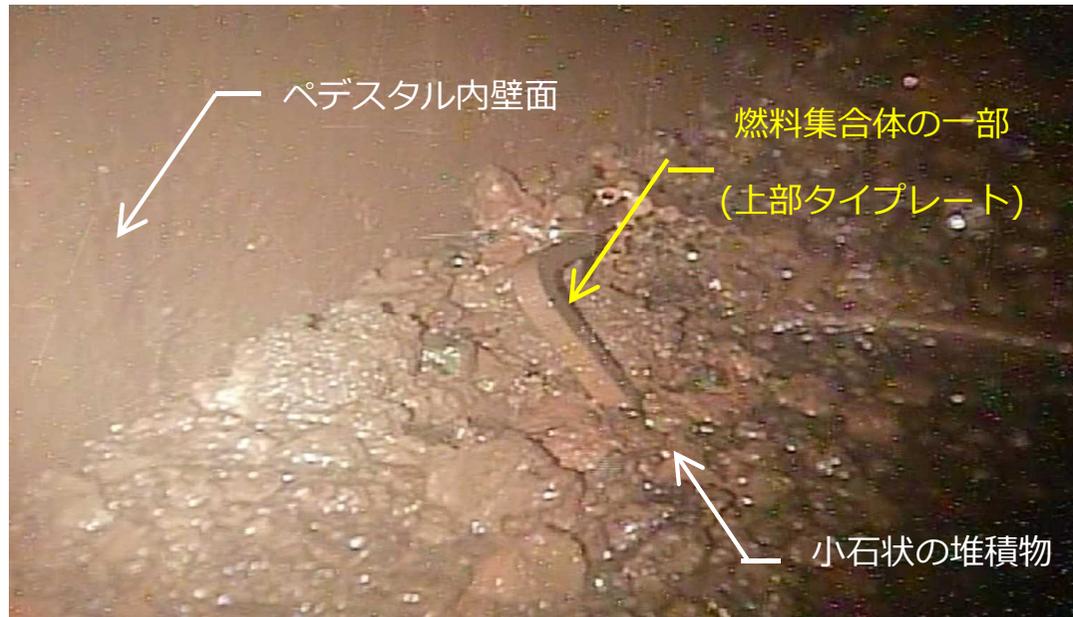
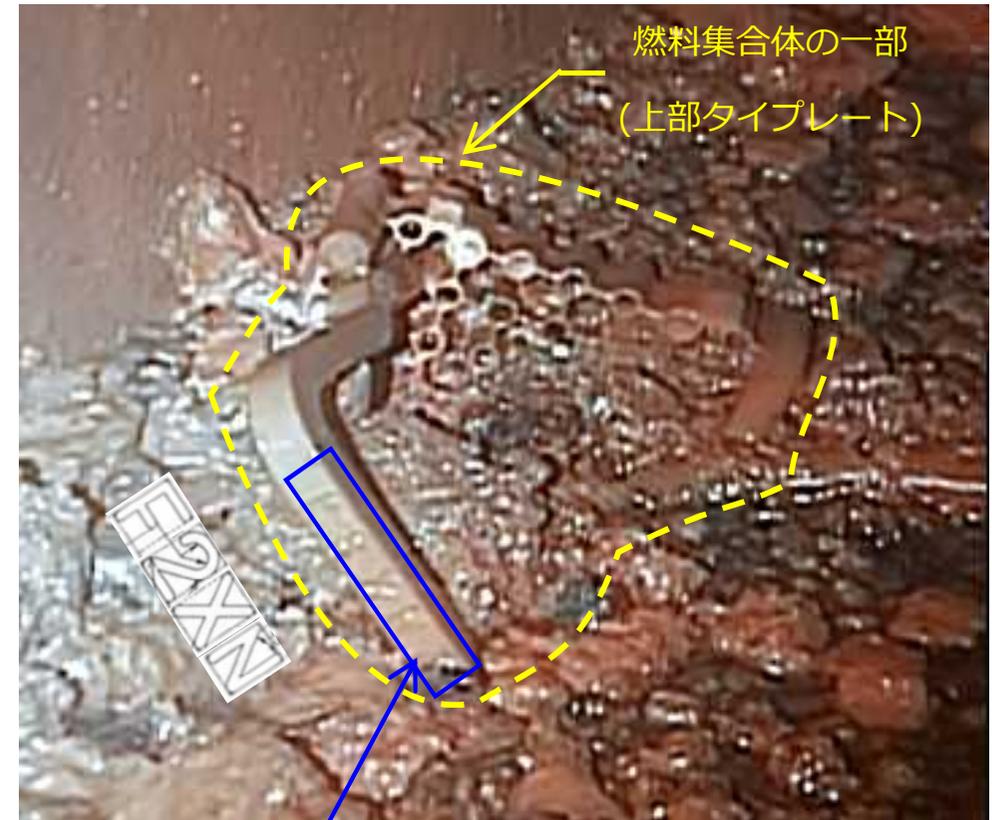
4. 上部タイププレートの刻印文字について

- ・ペDESTAL底部で確認された上部タイププレートについて、燃料集合体の装荷位置を確認するため、刻印文字を確認した。
- ・左から『F』『2』『X』『N』の4文字目までは特定できた。通し番号である5文字目以降は特定できなかったため、どの位置に装荷されていた燃料集合体の上部タイププレートか分からなかった。

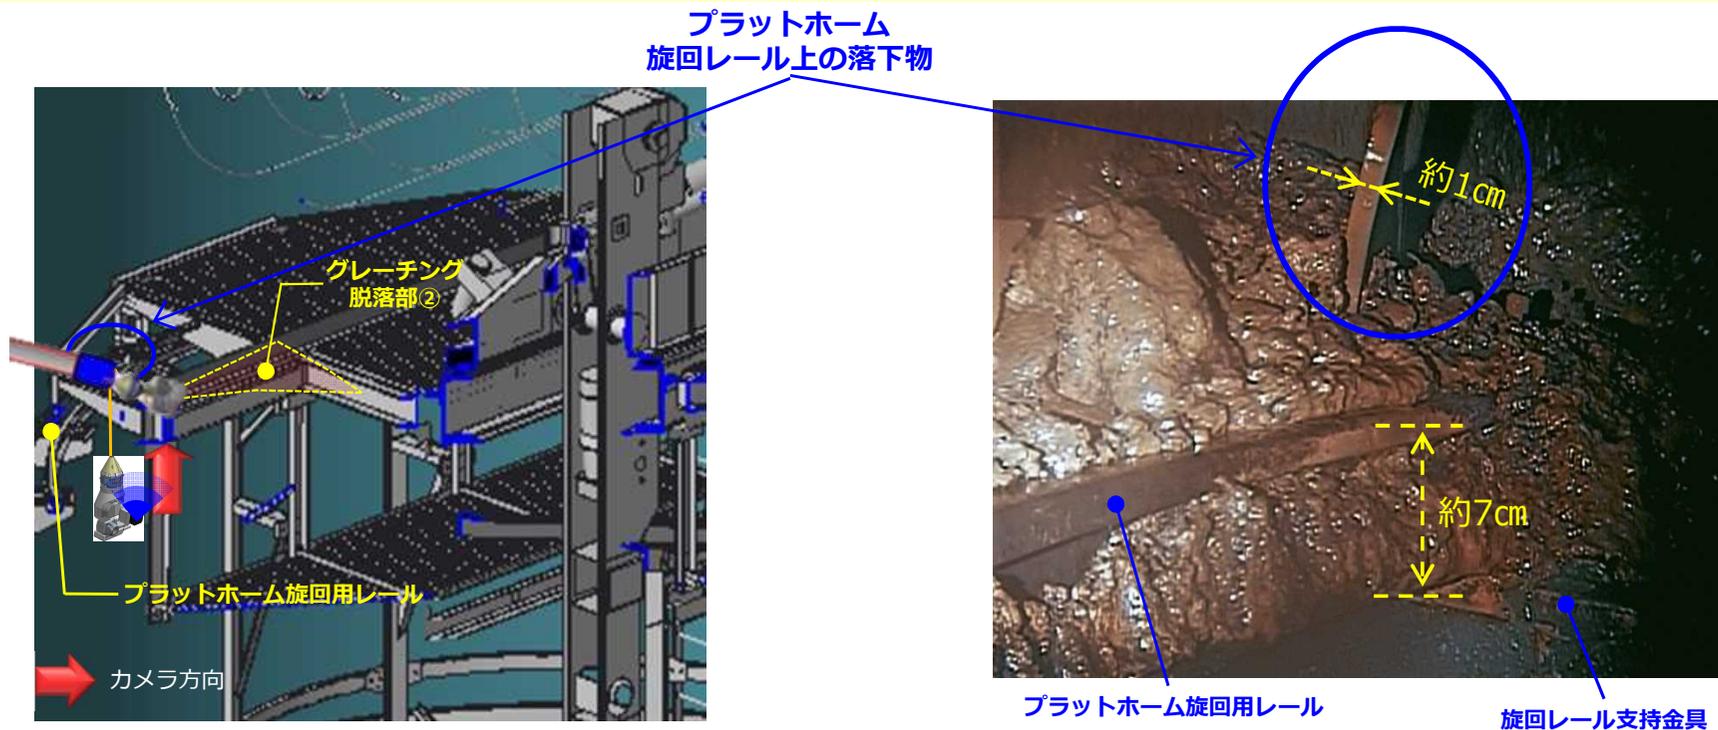
プラットホーム旋回レール上の落下物

- ・プラットホーム旋回用レール上において、上部タイプレートの手柄部分に似た落下物を確認した。

- ・旋回レールの高さ（約7cm）を基準として、ハンドルと思われる部分の厚さを推定した結果、設計値約1cmに対して推定値 約1cmと概ね一致

- ・特徴的なハンドル構造が確認できなかったため、特定に至っていない。

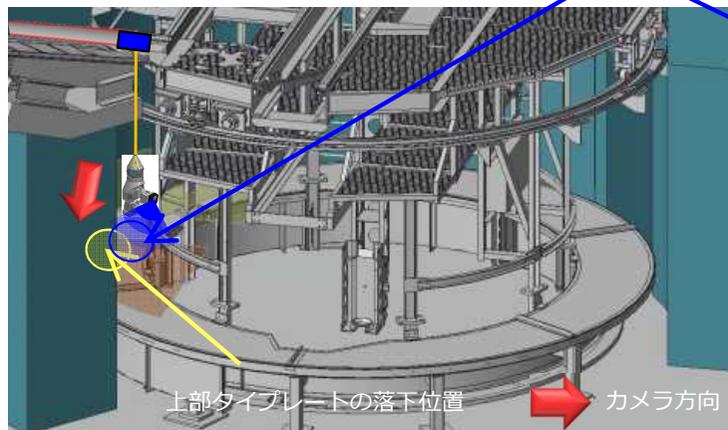
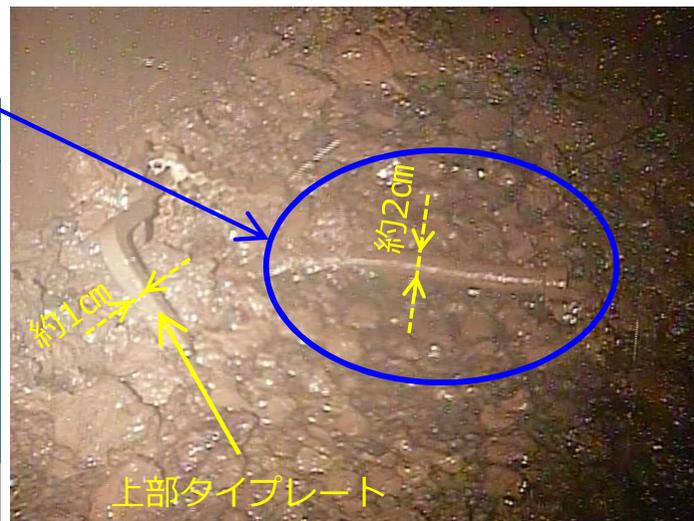
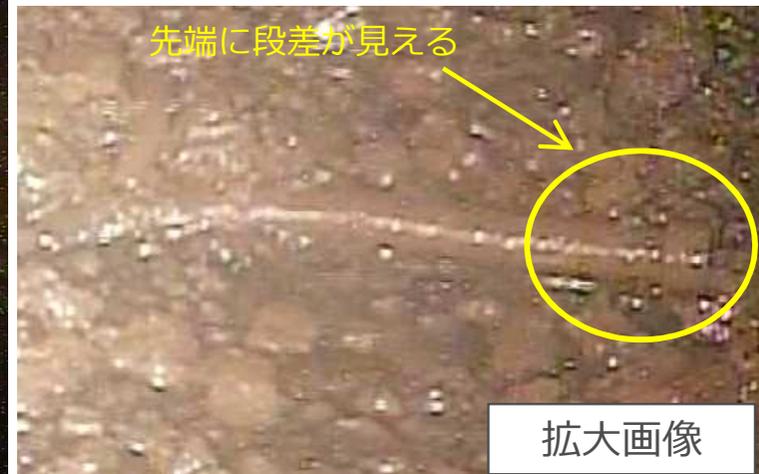
管状の落下物

- ・ペデスタル底部において、上部タイプレートの落下位置付近に、管状の落下物を確認した。
- ・落下物の先端には段差が見える。

- ・上部タイプレートの幅（約1cm）を基準として、管の幅を推定した結果、約2cm

- ・外観上の特徴及び寸法推定結果に該当する構造物の特定には至っていない。

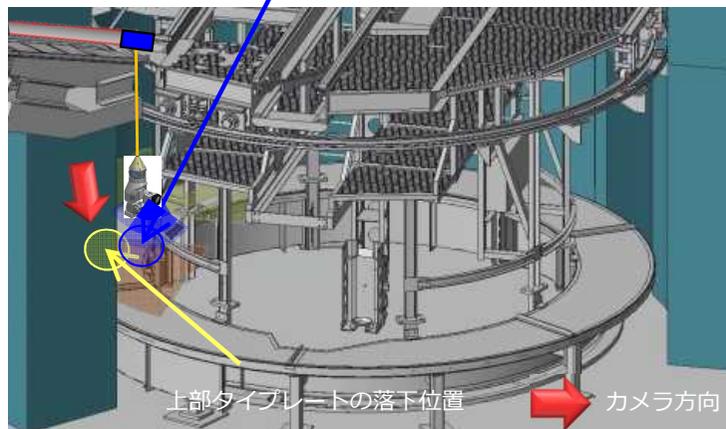
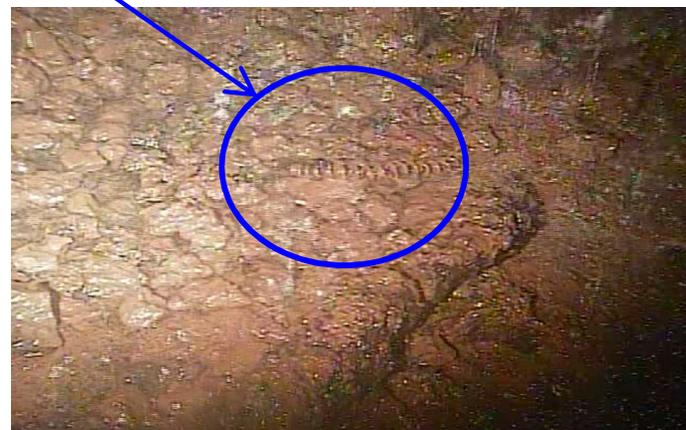
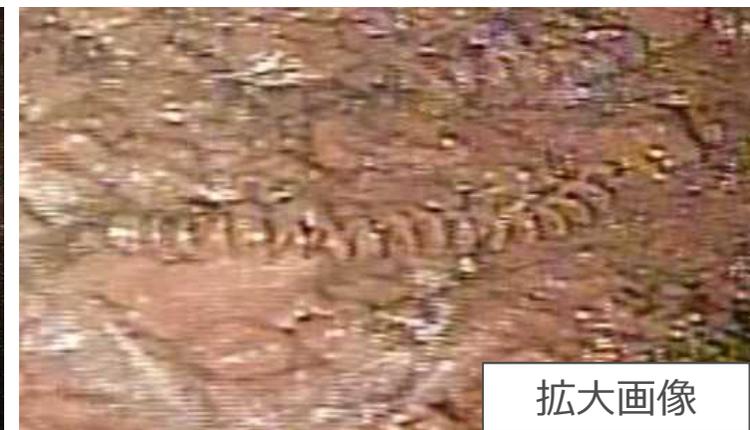
スプリング状の落下物の位置

- ・ペDESTル底部において、上部タイプレートの落下位置付近に、スプリング状の落下物を確認した。

- ・寸法推定の基準となりうる構造物が無く、寸法推定は実施できなかったが、直径は比較的小さく、スプリングの巻き数は15以上と見られる。

- ・口径が小さく、巻き数が15以上のスプリングが使用されている機器としては、SRNM検出器、LPRM検出器、燃料集合体が考えられるが、どの機器のスプリングかは特定に至っていない。

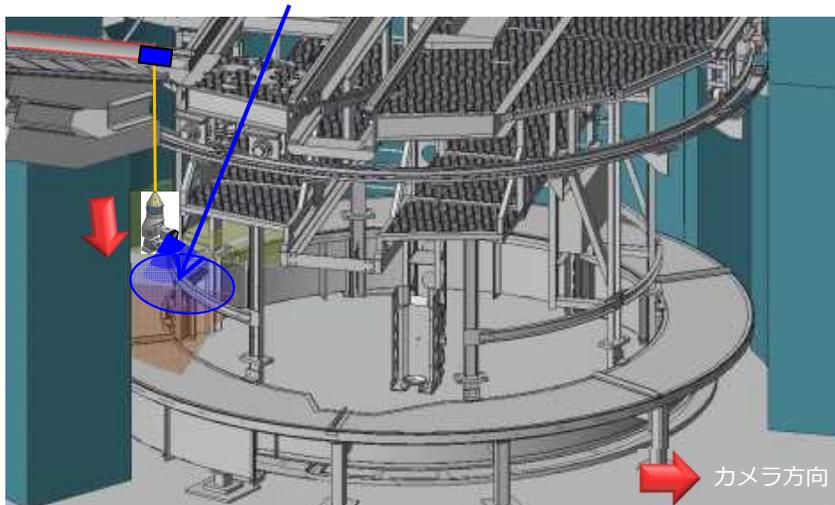
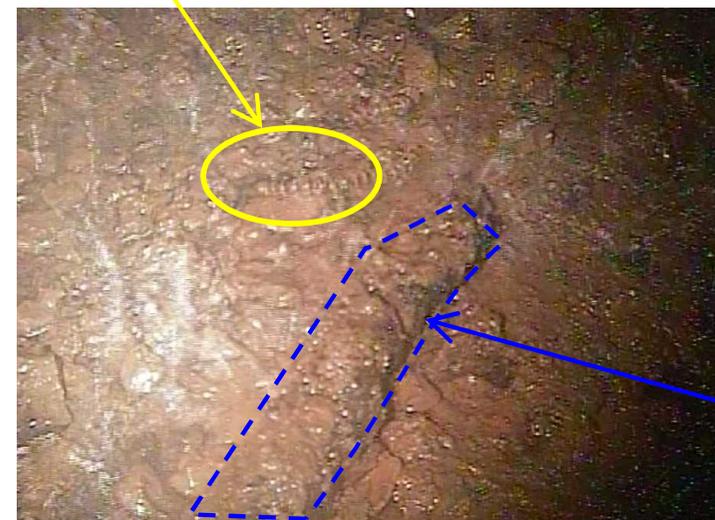
棒状の落下物の位置（スプリング落下位置付近）

- ・ペDESTAL底部において、スプリング状の落下物の付近に棒状の落下物を確認した。

- ・寸法推定の基準となりうる構造物が無く、寸法推定は実施できなかった。

- ・特定するために必要な寸法や特徴的な構造が無く、特定に至っていない。

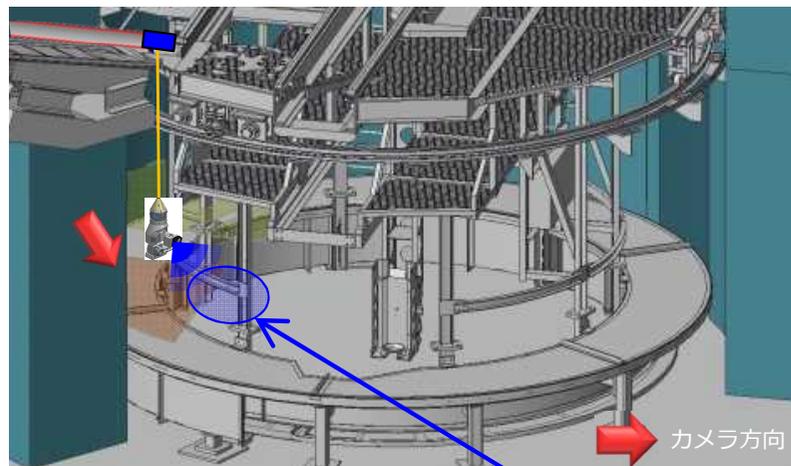
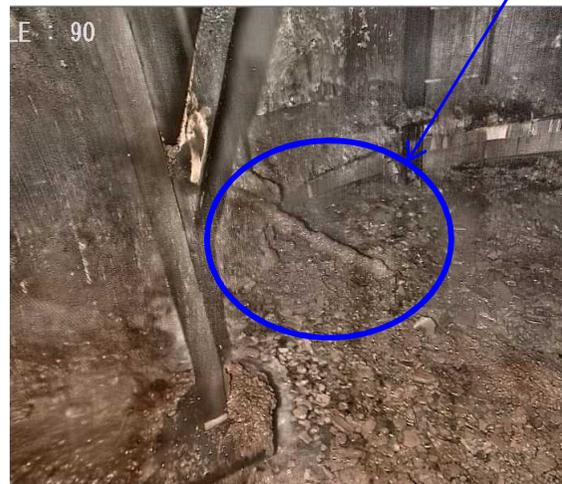
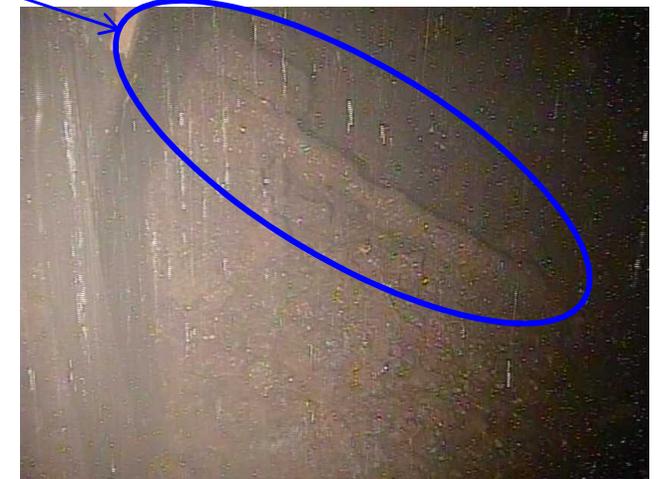
棒状の落下物

- ・ペDESTル底部において、棒状の落下物を確認した。落下物には棒状の部分と段差が確認できる。

- ・特定するために必要な寸法等の情報が無く、特定に至っていない。

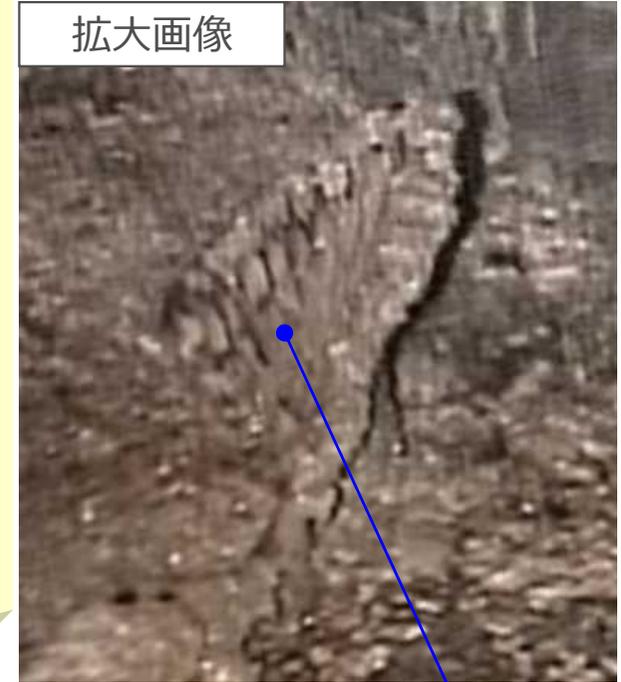
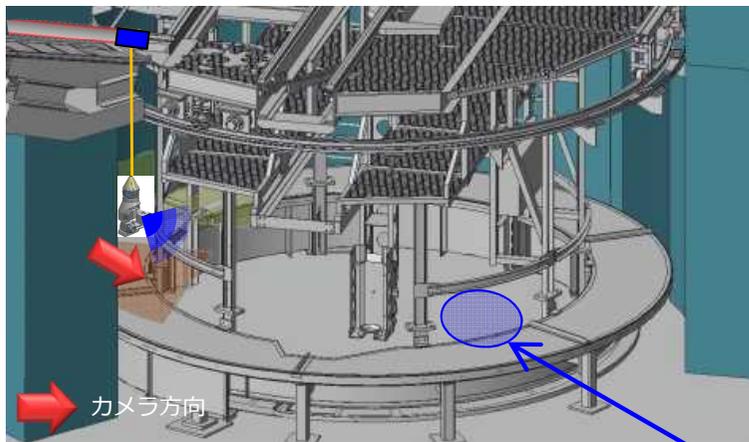
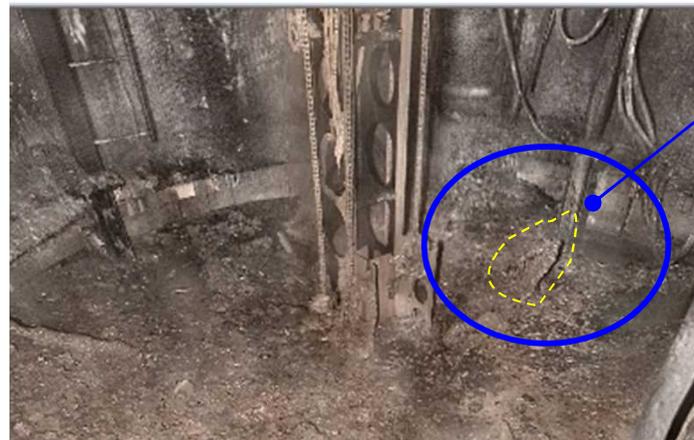
格子状の模様がある落下物の位置

- ・ペDESTAL底部のCRD交換機昇降台車付近に板状の落下物を確認した。落下物には格子状のような模様が見え、堆積物に埋まっているように見える。また、落下物の変形しているように見える。

- ・外観上の特徴から、グレーチングと推定される。真上から落下したと仮定した場合、プラットフォームではグレーチングが存在している箇所に相当するため、中間作業架台のグレーチングである可能性があるが、中間作業架台は一部を除いて未確認範囲のため、どの位置のグレーチングか特定に至っていない。

格子状の模様が見える。
