# 1号機 PCV内部調査にかかる 干渉物切断作業の状況

2021年2月25日

技術研究組合 国際廃炉研究開発機構  
東京電力ホールディングス株式会社

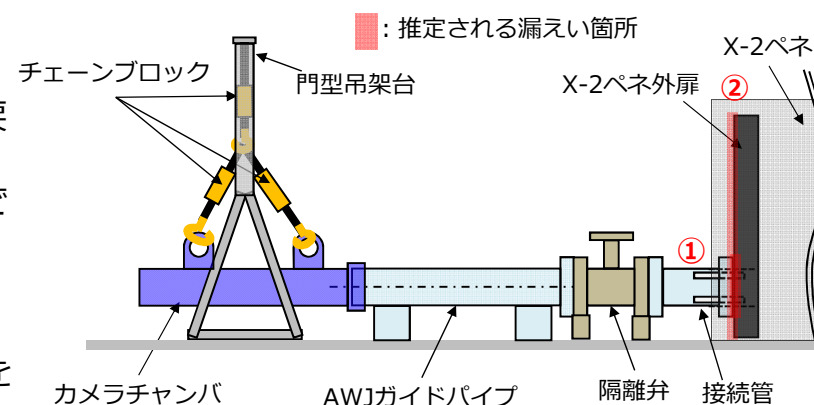
事象発生時のイメージ

- 1/21に干渉物調査用のカメラチャンバ取付作業を実施したところ、PCV圧力の低下傾向を確認※1したため、作業を中断
- カメラチャンバを取り外し、PCV圧力が低下する前の状態に戻したところ、PCV圧力が回復
- 作業エリアに設置したダストモニタの値について、作業前後で変化がないことを確認

- これまで実績のあるAWJ装置は専用の台車を用いて取付作業を行っており、PCV圧力の低下は発生していない
- 実作業を模擬した再現性確認（モックアップ）において、門型吊架台を使用してカメラチャンバの取付作業を行うことで、AWJガイドパイプに意図せず外力が加わることを確認
- 接続管とX-2ペネ外扉のシール部（右図①）については、モックアップにおいて漏えいに至るような外力が加わらないことを確認。従って当該シール部からの漏えいの可能性は低いと推定
- X-2ペネ外扉とX-2ペネのシール部（右図②）については、事故時の熱影響によりシール機能に劣化が生じている可能性があり、その状態でX-2ペネ外扉に外力が加わるとシール部に隙間が生じ、漏えいに至る可能性があるとの推定

⇒AWJ装置の取付とは異なる工法でカメラチャンバの取付を実施したことで、X-2ペネ外扉に外力が加わり、シール部に隙間が生じ、漏えいに至った可能性が高いと推定

- X-2ペネ外扉とX-2ペネのシール性補強
- カメラチャンバ取付工法の改善
- AWJガイドパイプへのサポートの追設

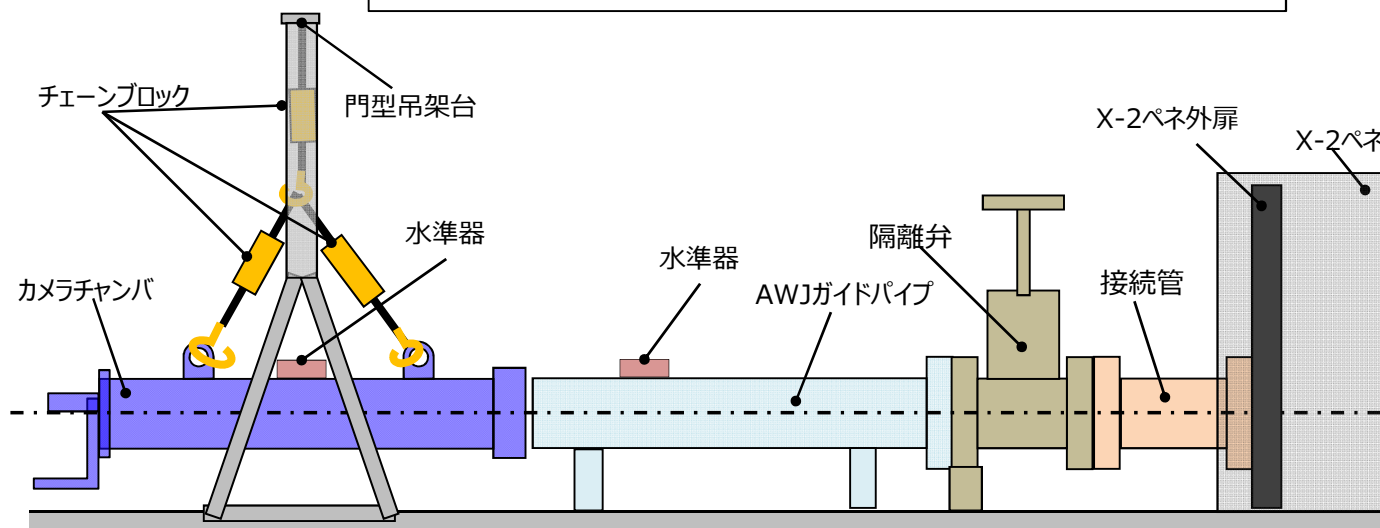
①カメラチャンバとAWJガイドパイプを水準器を用いて芯合わせ

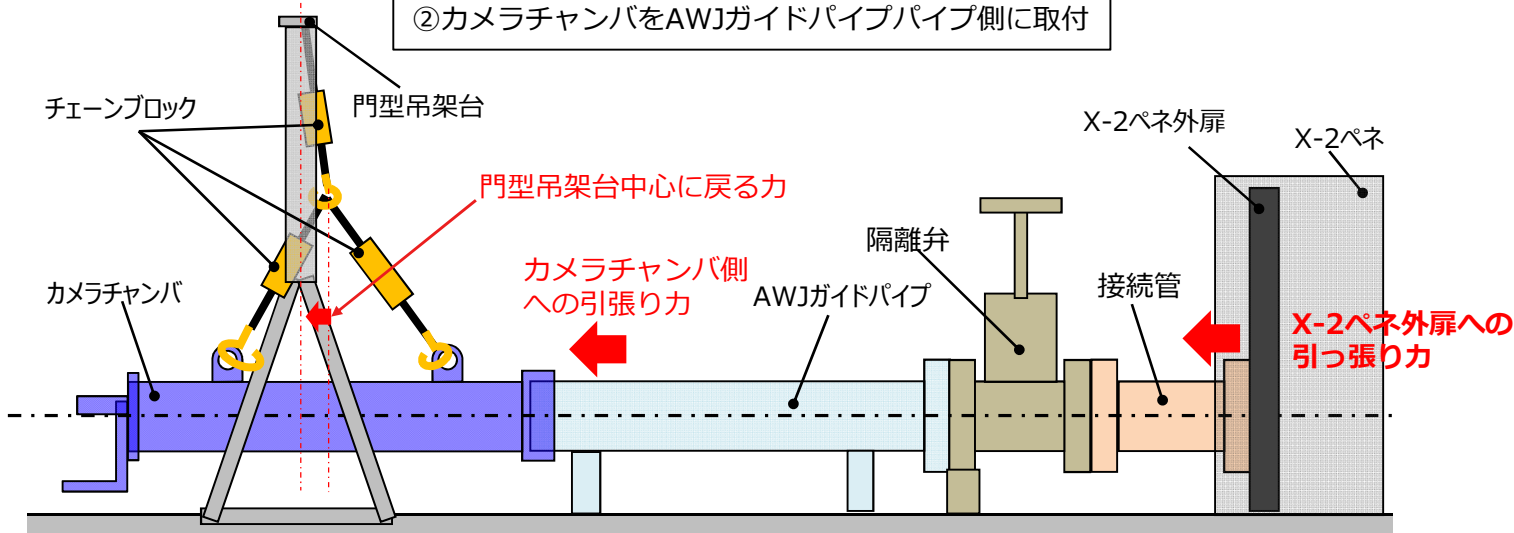
②カメラチャンバをAWJガイドパイプパイプ側に取付

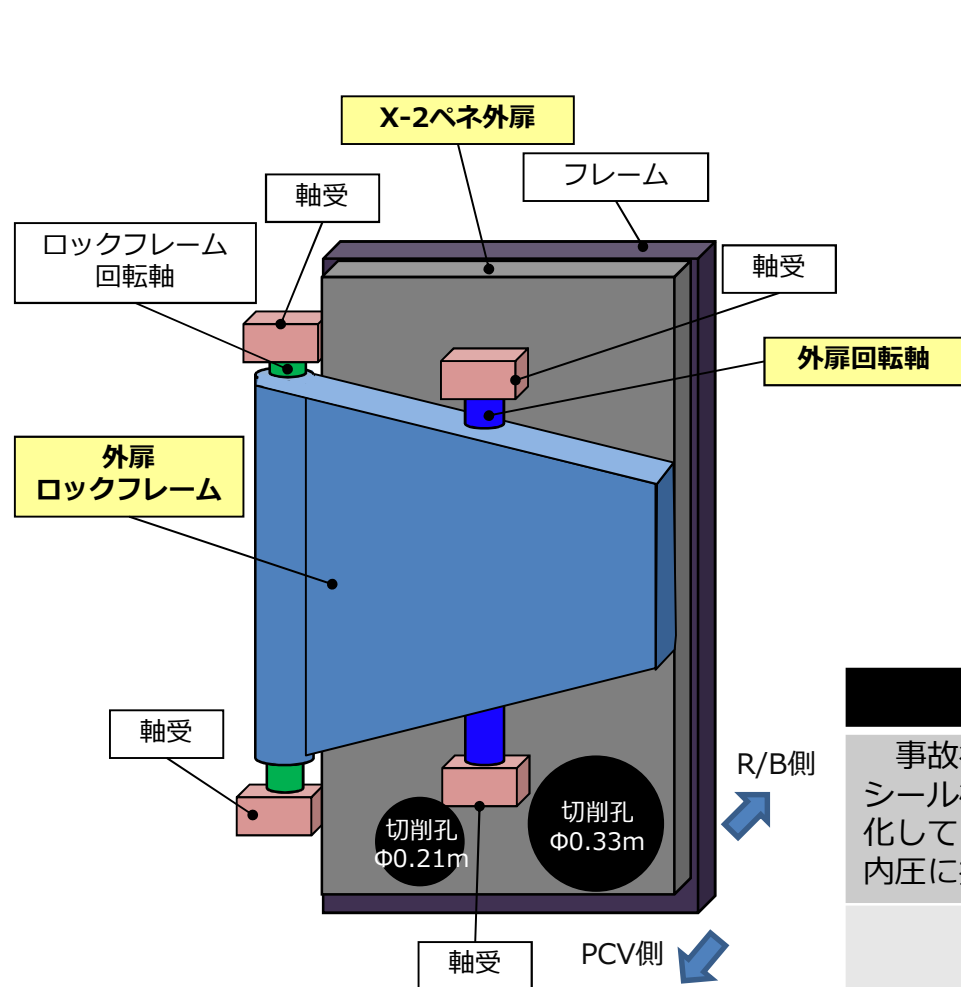
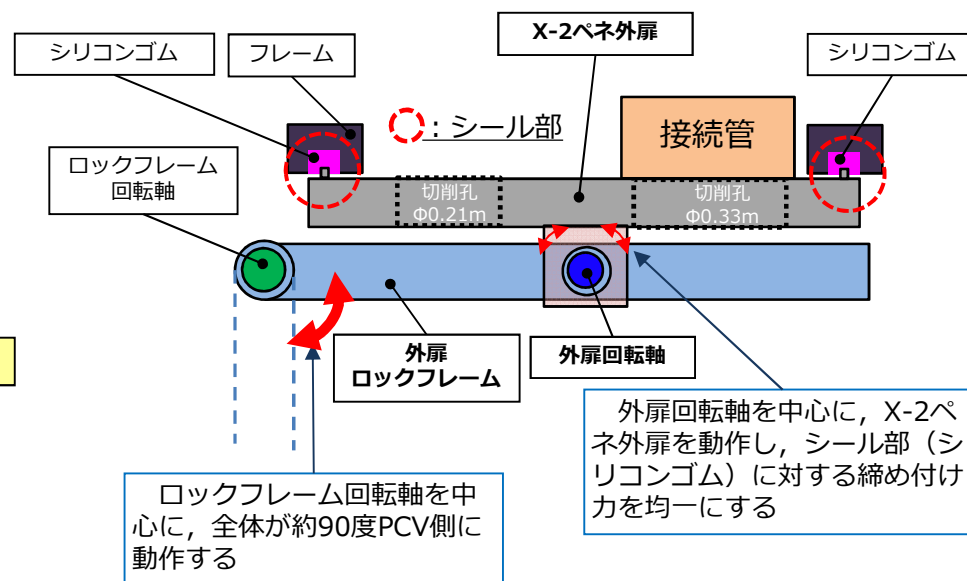
X-2ペネ外扉からの漏えいイメージ

| 事象発生前後 | 事象発生時 |
|---|---|
| 事故後に生じた熱影響によりシール機能（シリコンゴム）が劣化している可能性があるが、PCV内圧に押されてシールされている | X-2ペネ外扉への外力により、扉とシリコンゴムとの間にすき間が生じ、漏えいが発生 |
