1号機 PCV内部調査にかかる 干渉物切斷作業の状況

2021年4月27日

技術研究組合 国際廃炉研究開発機構
東京電力ホールディングス株式会社

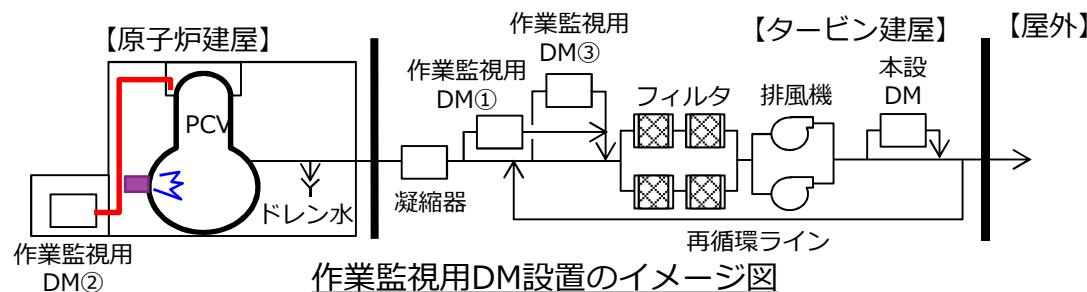
- PCV内部調査装置（以下、水中ROV）投入に向けた作業を2019年4月8日より着手しており、外扉の切削完了後、2019年6月4日にX-2ペネ内扉に、AWJ^{※1}にて孔（孔径約0.21m）を開ける作業中、PCV内のダスト濃度上昇を早期検知するためのダストモニタ（下記図の作業監視用DM①）の値が作業管理値（ $1.7 \times 10^{-2} \text{Bq/cm}^3$ ^{※2}）に達したことを確認

※作業監視用DM①の下流側にダストを除去するフィルタがあり、フィルタの下流のダストモニタ（下記図の本設DM）には有意な変動はなく、環境への影響はないことを確認
- その後ダスト濃度の監視を充実・継続しつつ、切削量を制限した上で、作業を実施し、内扉の切削が完了（2019年7月～2020年4月22日）、8月25日にグレーチング切断作業が完了
- 9月29日よりグレーチング下部鋼材切断に向けた準備作業中に、切断範囲の下部に原子炉再循環系統（以下、PLR）の計装配管が敷設されていることを確認
- 2021年1月21日に発生したPCV圧力低下事象の対策が完了し、4月23日～26日の予定で干渉物調査を開始したが、23日のカメラ装置インストールに時間を要したこと、また24日に監視用カメラ^{※3}の視界不良が発生し予備品と交換したことから、調査を当初予定の4日間から7日間の予定（23日～29日）に変更する
- 干渉物調査の結果から位置評価を行い、水中ROVの投入ルートを確定した後に切断作業を再開する予定

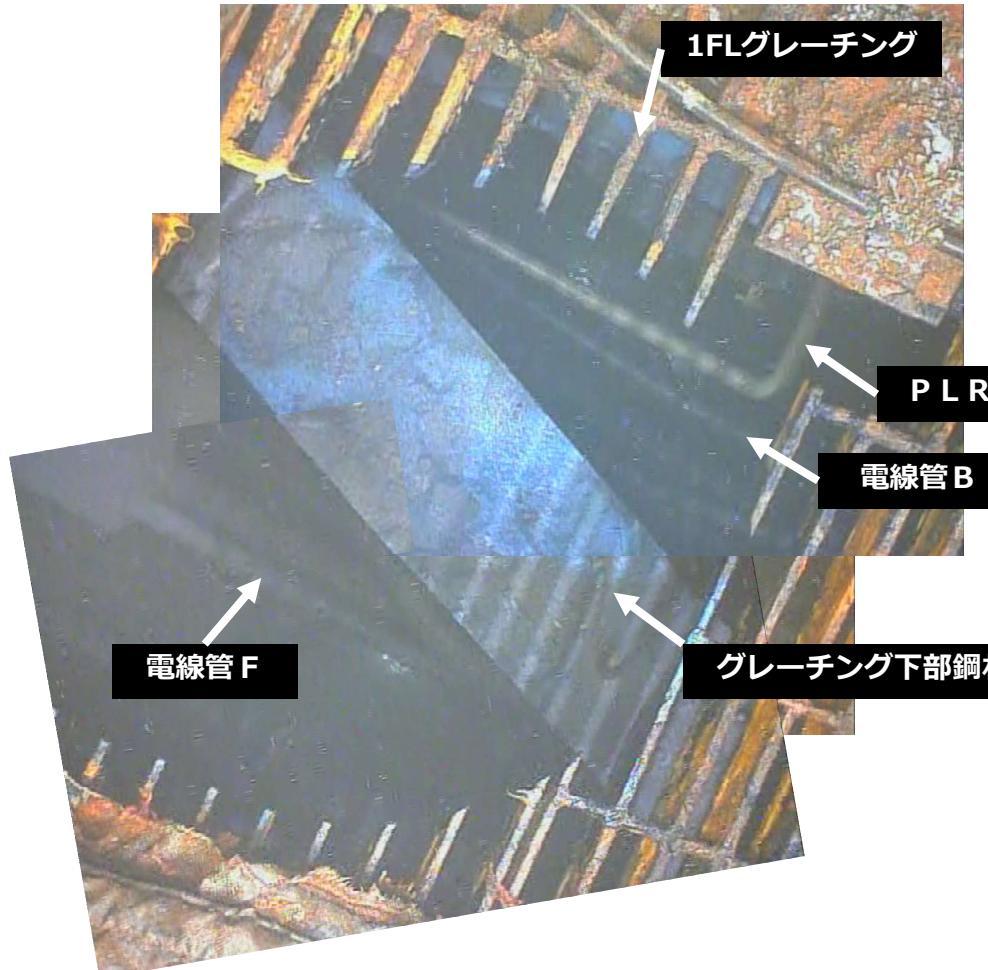
<1FLグレーチング上部からの状況>

- 4月23日より新規カメラ装置のPCV内インストールを開始、取得した映像データをもとに位置評価を実施中

(注) 各干渉物の名称・位置について、詳細な評価を実施中

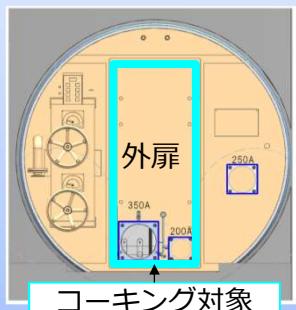
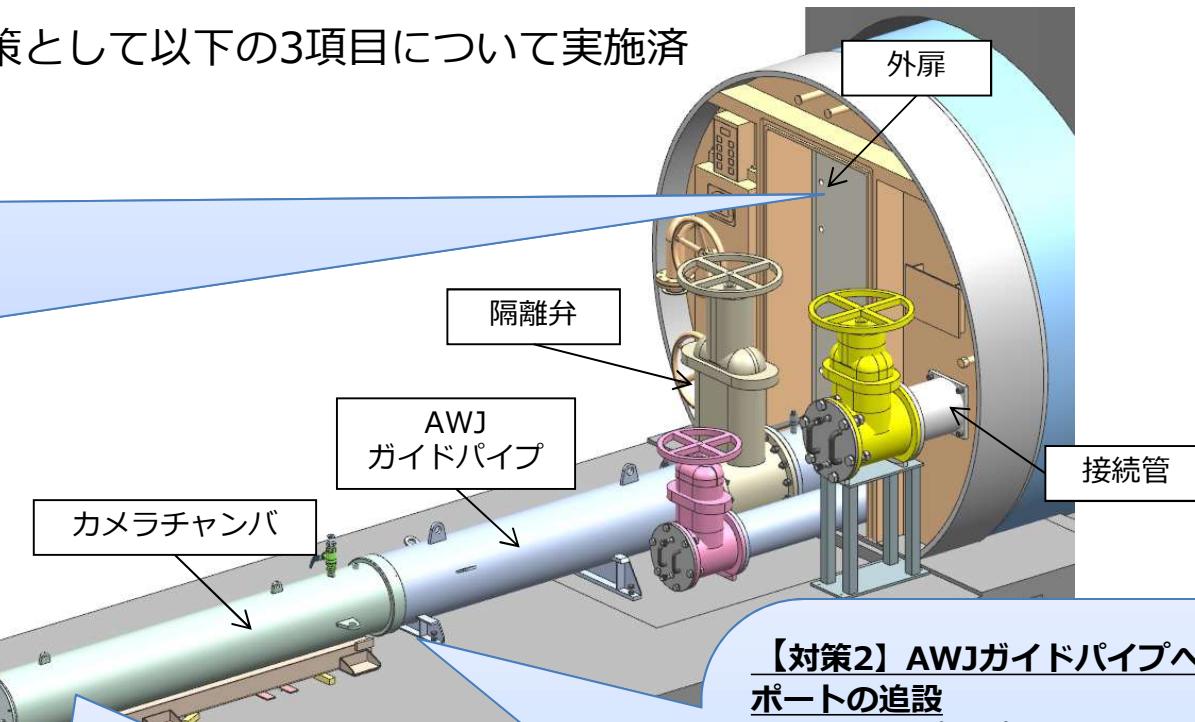
【対策1】外扉のコーティング

X-2ペネ外扉から漏れない対策

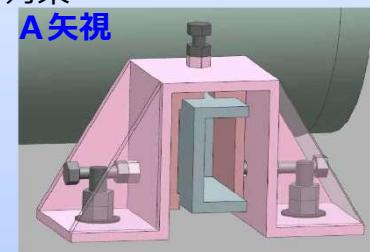
【対策2】AWJガイドパイプへのサポートの追設

AWJガイドパイプから外扉に外力が伝わらない対策

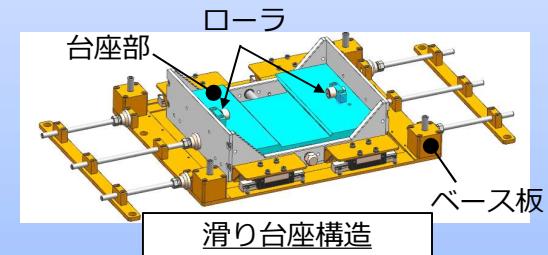
【対策3】カメラチャンバ取付・取外工法の改善 (滑り台座を用いた取付工法に改善)

カメラチャンバ取付・取外時、AWJガイドパイプに外力を加えない対策
