# 1号機 PCV内部調査にかかる 干渉物切断作業の状況

2021年5月27日

技術研究組合 国際廃炉研究開発機構  
東京電力ホールディングス株式会社

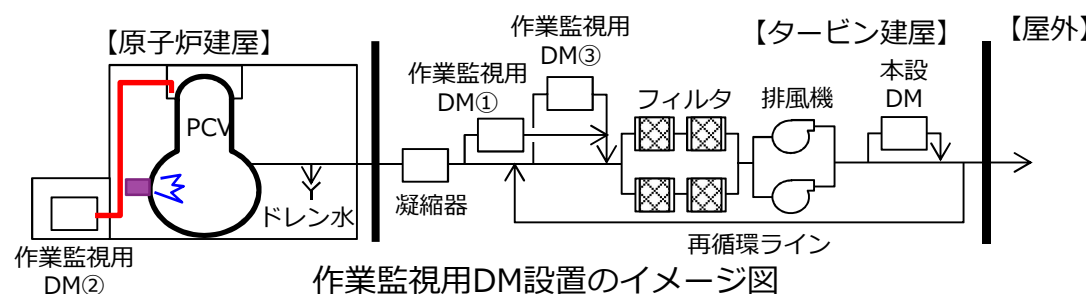
- PCV内部調査装置（以下、水中ROV）投入に向けた作業を2019年4月8日より着手しており、外扉の切削完了後、2019年6月4日にX-2ペネ内扉に、AWJ※<sup>1</sup>にて孔（孔径約0.21m）を開ける作業中、PCV内のダスト濃度上昇を早期検知するためのダストモニタ（下記図の作業監視用DM①）の値が作業管理値（ $1.7 \times 10^{-2} \text{Bq/cm}^3$ ）※<sup>2</sup>に達したことを確認

※作業監視用DM①の下流側にダストを除去するフィルタがあり、フィルタの下流のダストモニタ（下記図の本設DM）には有意な変動はなく、環境への影響はないことを確認

- ・ 作業監視用DM①：ガス管理設備のダスト濃度上昇の早期検知用
- ・ 作業監視用DM②：PCV上蓋近傍のダスト濃度監視用（増設）
- ・ 作業監視用DM③：ダスト濃度監視の連続性確保を目的とした、再循環希釈後のダスト濃度監視用（増設）
- ・ 本設DM：フィルタでのダスト除去後のダスト濃度上昇の早期検知用

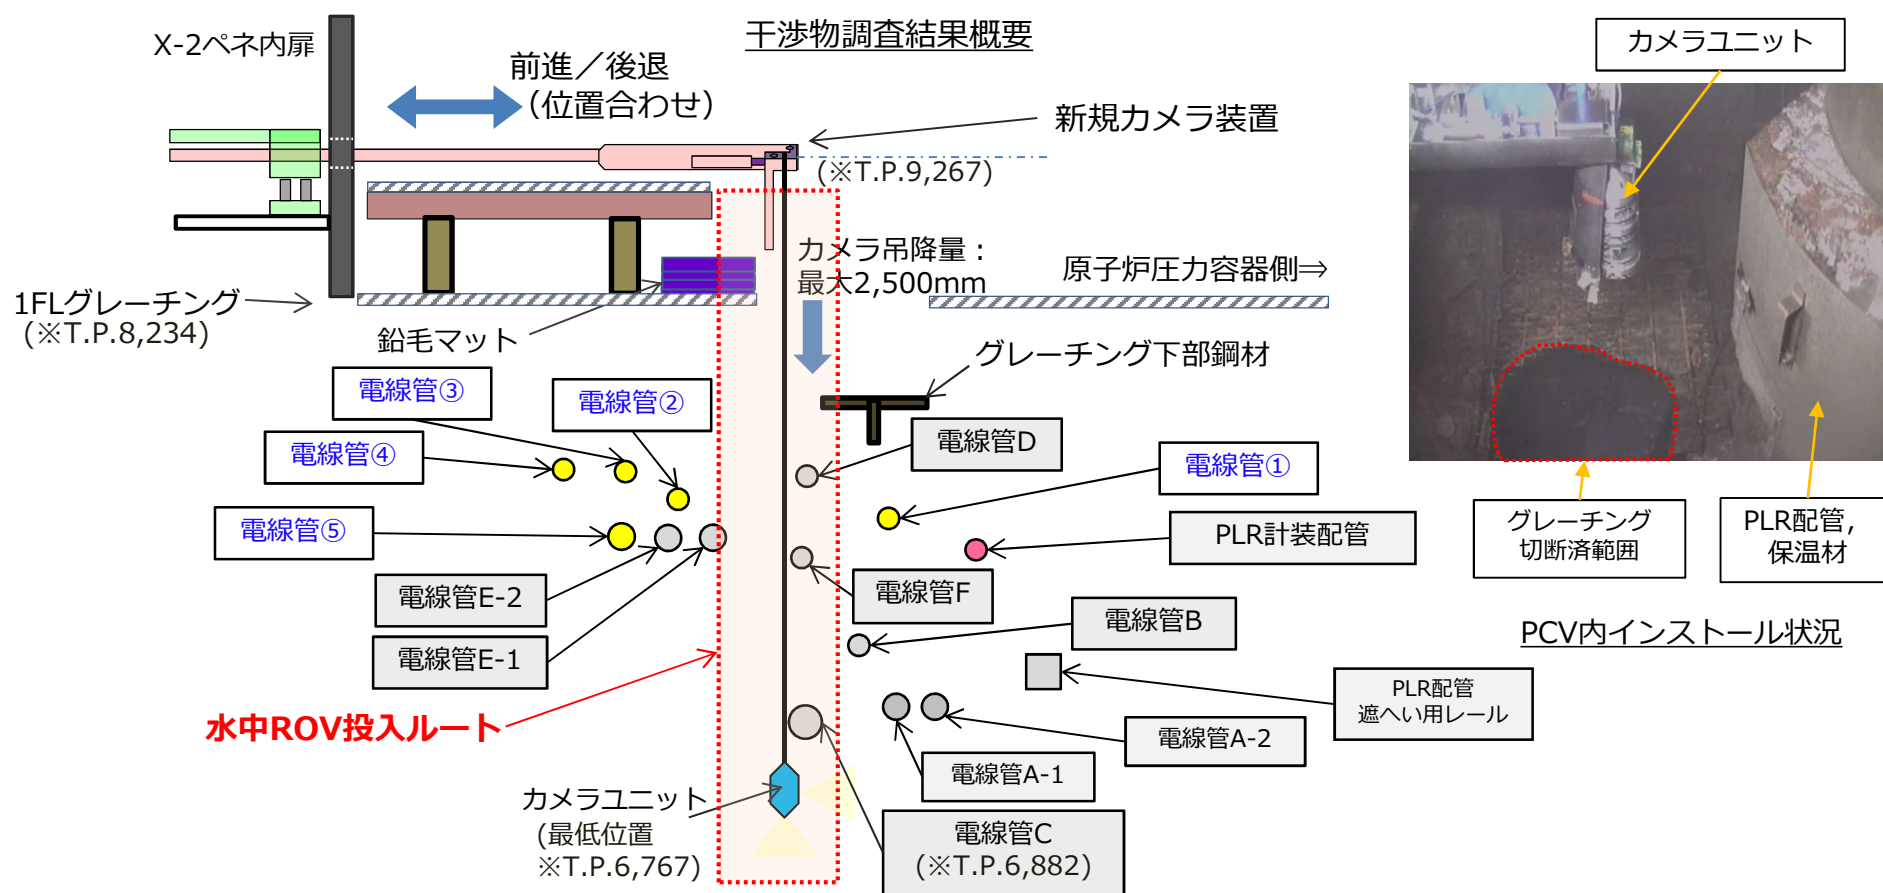
- 干渉物調査を4月23日～29日にかけて実施し、これまで情報を得られていない電線管を5本（下図電線管①～⑤）確認したが、今後の干渉物切断への影響は少ないと判断
- 調査の結果から、各干渉物の位置を評価し、今後の干渉物切断によりPLR計装配管に影響を与えない位置となるよう、水中ROV投入ルートを確認
- 水中ROV投入ルート上には干渉物となる鉛毛マット、グレーチング、グレーチング下部鋼材、電線管が存在することから、今後干渉物切断作業を行う予定

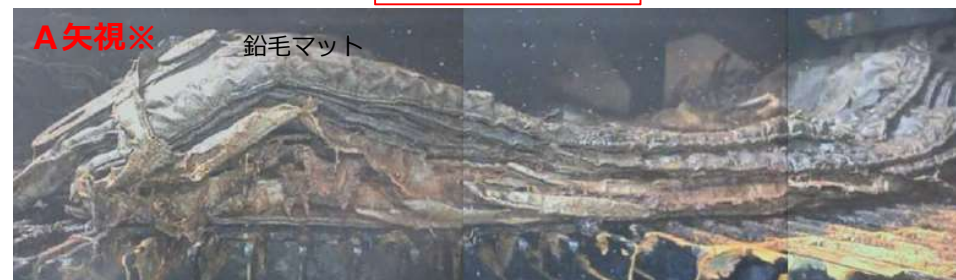
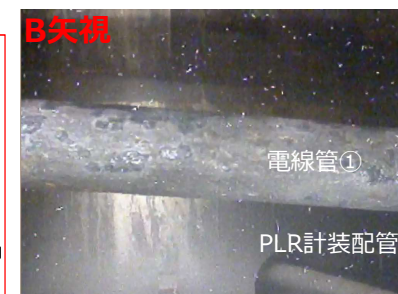
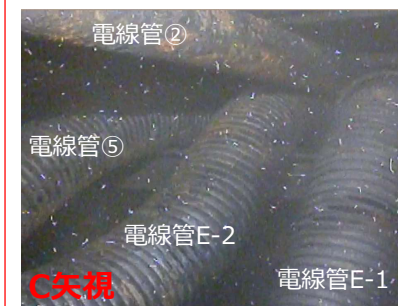
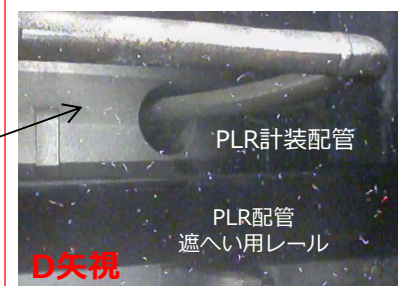
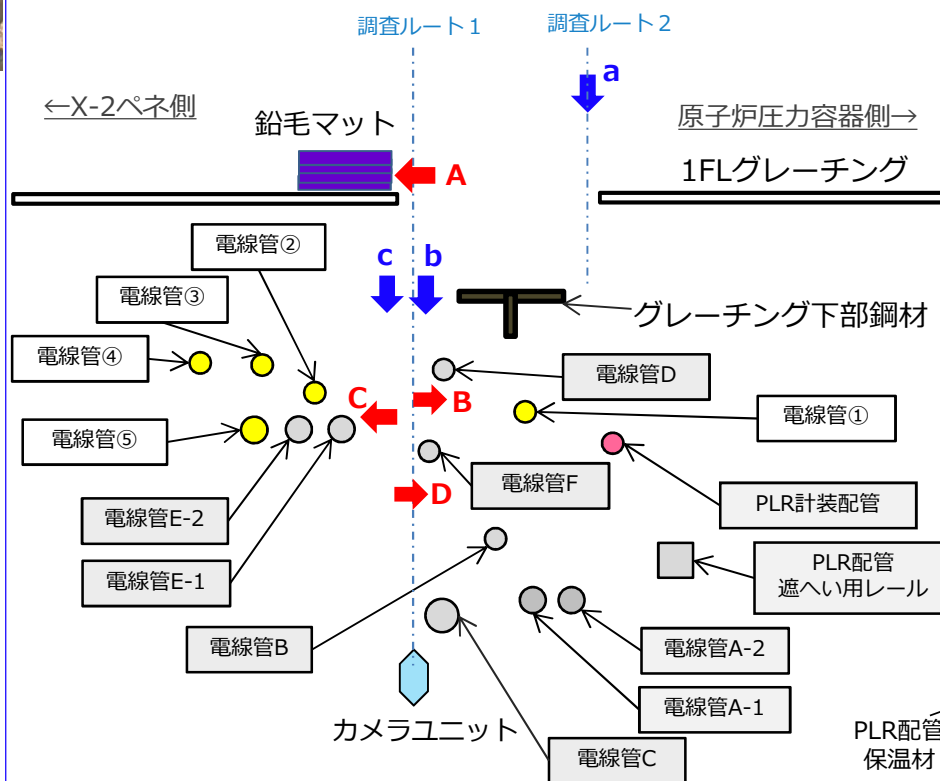
#### 横向きカメラ

※鉛毛マットは複数枚の写真を結合して示す

※調査によりPCV水面は確認できたが、水位の評価は実施できず
