1号機 PCV内部調査にかかる 干渉物切断作業の状況

2021年6月24日

技術研究組合 国際廃炉研究開発機構
東京電力ホールディングス株式会社

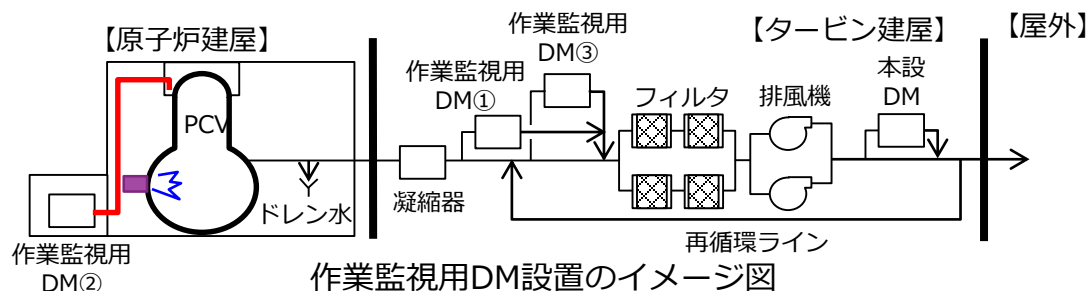
作業監視用DM設置のイメージ図

- PCV内部調査装置（以下、水中ROV）投入に向けた作業を2019年4月8日より着手しており、外扉の切削完了後、2019年6月4日にX-2ペネ内扉に、AWJ※¹にて孔（孔径約0.21m）を開ける作業中、PCV内のダスト濃度上昇を早期検知するためのダストモニタ（下記図の作業監視用DM①）の値が作業管理値（ $1.7 \times 10^{-2} \text{Bq/cm}^3$ ）※²に達したことを確認
 - ※作業監視用DM①の下流側にダストを除去するフィルタがあり、フィルタの下流のダストモニタ（下記図の本設DM）には有意な変動はなく、環境への影響はないことを確認
- その後ダスト濃度の監視を充実・継続しつつ、切削量を制限した上で、作業を実施し、内扉の切削が完了（2019年7月～2020年4月22日）、8月25日にグレーチング切断作業が完了
- 2021年4月23日から29日にかけて干渉物調査を実施し、干渉物となる原子炉再循環系統（以下、PLR）計装配管や電線管等の位置情報を取得、調査結果から位置評価を行い、水中ROVの投入ルートを確定
- 6月17日から18日にかけて鉛毛マット及びグレーチング切断作業が完了（切断作業によるPCV内のダスト濃度上昇は作業管理値以内であり、建屋内作業エリア及び敷地境界近傍ダストモニタ等への影響は確認されていない）
- 7月上旬にグレーチング下部鋼材、手摺(横部)の切断作業を予定

- ・ 作業監視用DM①：ガス管理設備のダスト濃度上昇の早期検知用
- ・ 作業監視用DM②：PCV上蓋近傍のダスト濃度監視用（増設）
- ・ 作業監視用DM③：ダスト濃度監視の連続性確保を目的とした、再循環希釈後のダスト濃度監視用（増設）
- ・ 本設DM：フィルタでのダスト除去後のダスト濃度上昇の早期検知用

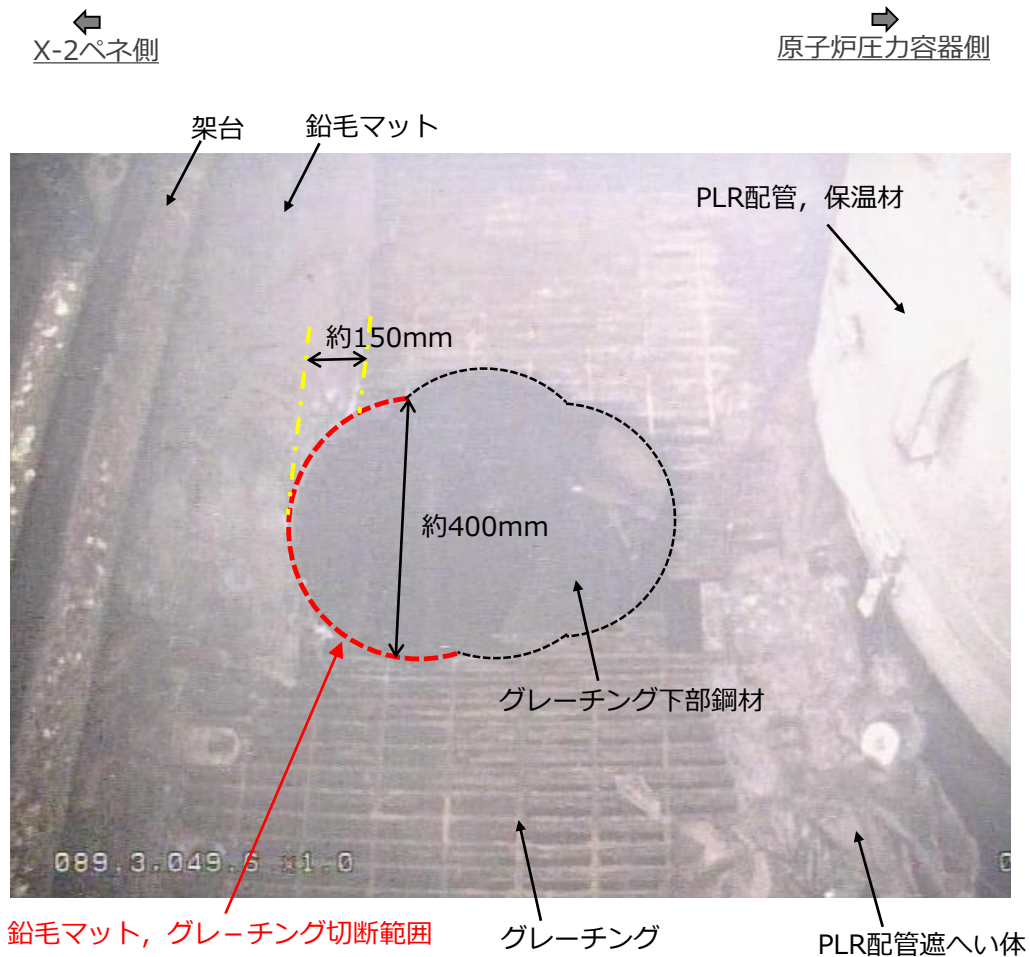
鉛毛マット/グレーチング切断写真

- PCV内干渉物切断作業は3ステップに分けて計画
- 6月17,18日にかけて、ステップ1である鉛毛マット及びびグレーチング切断を実施し完了

- PCV内干渉物切断のうち、鉛毛マット及びグレーチング切断を完了
- 現在、7月上旬のグレーチング下部鋼材、手摺（横部）切断に向けた段取り替えを実施中
