# 1号機 PCV内部調査にかかる 干渉物切断作業の状況

2021年9月30日

技術研究組合 国際廃炉研究開発機構  
東京電力ホールディングス株式会社

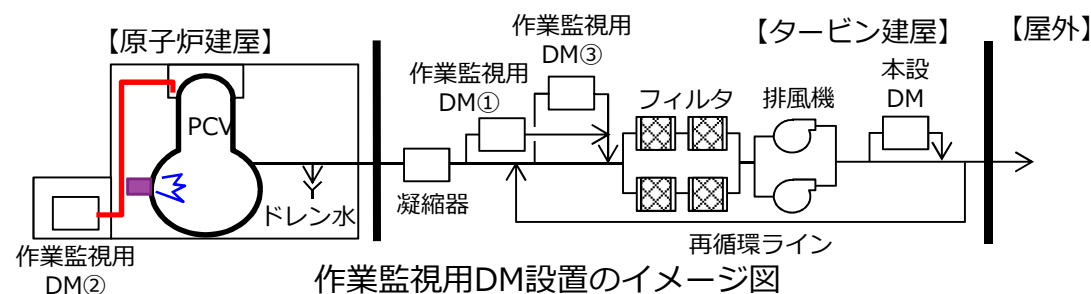
- PCV内部調査装置（以下、水中ROV）投入に向けた作業を2019年4月8日より着手しており、外扉の切削完了後、2019年6月4日にX-2ペネ内扉に、AWJ※<sup>1</sup>にて孔（孔径約0.21m）を開ける作業中、PCV内のダスト濃度上昇を早期検知するためのダストモニタ（下記図の作業監視用DM①）の値が作業管理値（ $1.7 \times 10^{-2} \text{Bq/cm}^3$ ）※<sup>2</sup>に達したことを確認

※作業監視用DM①の下流側にダストを除去するフィルタがあり、フィルタの下流のダストモニタ（下記図の本設DM）には有意な変動はなく、環境への影響はないことを確認

- ・ 作業監視用DM①：ガス管理設備のダスト濃度上昇の早期検知用
- ・ 作業監視用DM②：PCV上蓋近傍のダスト濃度監視用（増設）
- ・ 作業監視用DM③：ダスト濃度監視の連続性確保を目的とした、再循環希釈後のダスト濃度監視用（増設）
- ・ 本設DM：フィルタでのダスト除去後のダスト濃度上昇の早期検知用

- その後ダスト濃度の監視を充実・継続しつつ、切削量を制限した上で、作業を実施し、内扉の切削が完了（2019年7月～2020年4月22日）、8月25日にグレーチング切断作業が完了
- 2021年4月23日から29日にかけて干渉物調査を実施し、干渉物となる原子炉再循環系統（以下、PLR）計装配管や電線管等の位置情報を取得、調査結果から位置評価を行い、水中ROVの投入ルートを確定
- 6月17日から18日にかけて鉛毛マット及びグレーチング切断作業が完了
- 7月9日から15日にかけてグレーチング下部鋼材、手摺(横部)切断作業が完了
- 9月14日から17日にかけて電線管切断作業が完了（作業による建屋内作業エリア及び敷地境界近傍ダストモニタ等への影響は確認されていない）

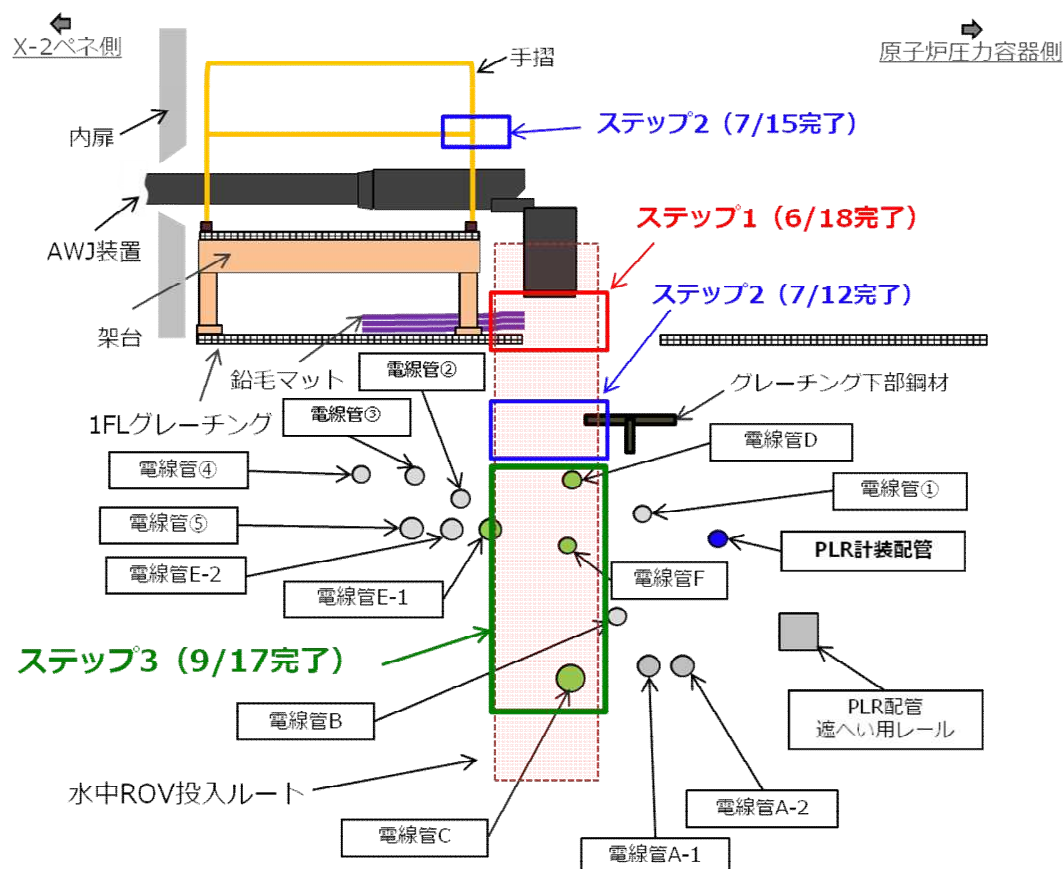
- 4月23日から29日にかけて干渉物調査を実施，調査結果から干渉物の位置評価を行い，水中ROVの投入ルートを確認したことから，PCV内干渉物切断作業を再開
- PCV内干渉物切断作業は3ステップに分けて実施し，全ての作業を完了
  - 9月14日から17日にかけてステップ3である電線管切断が完了

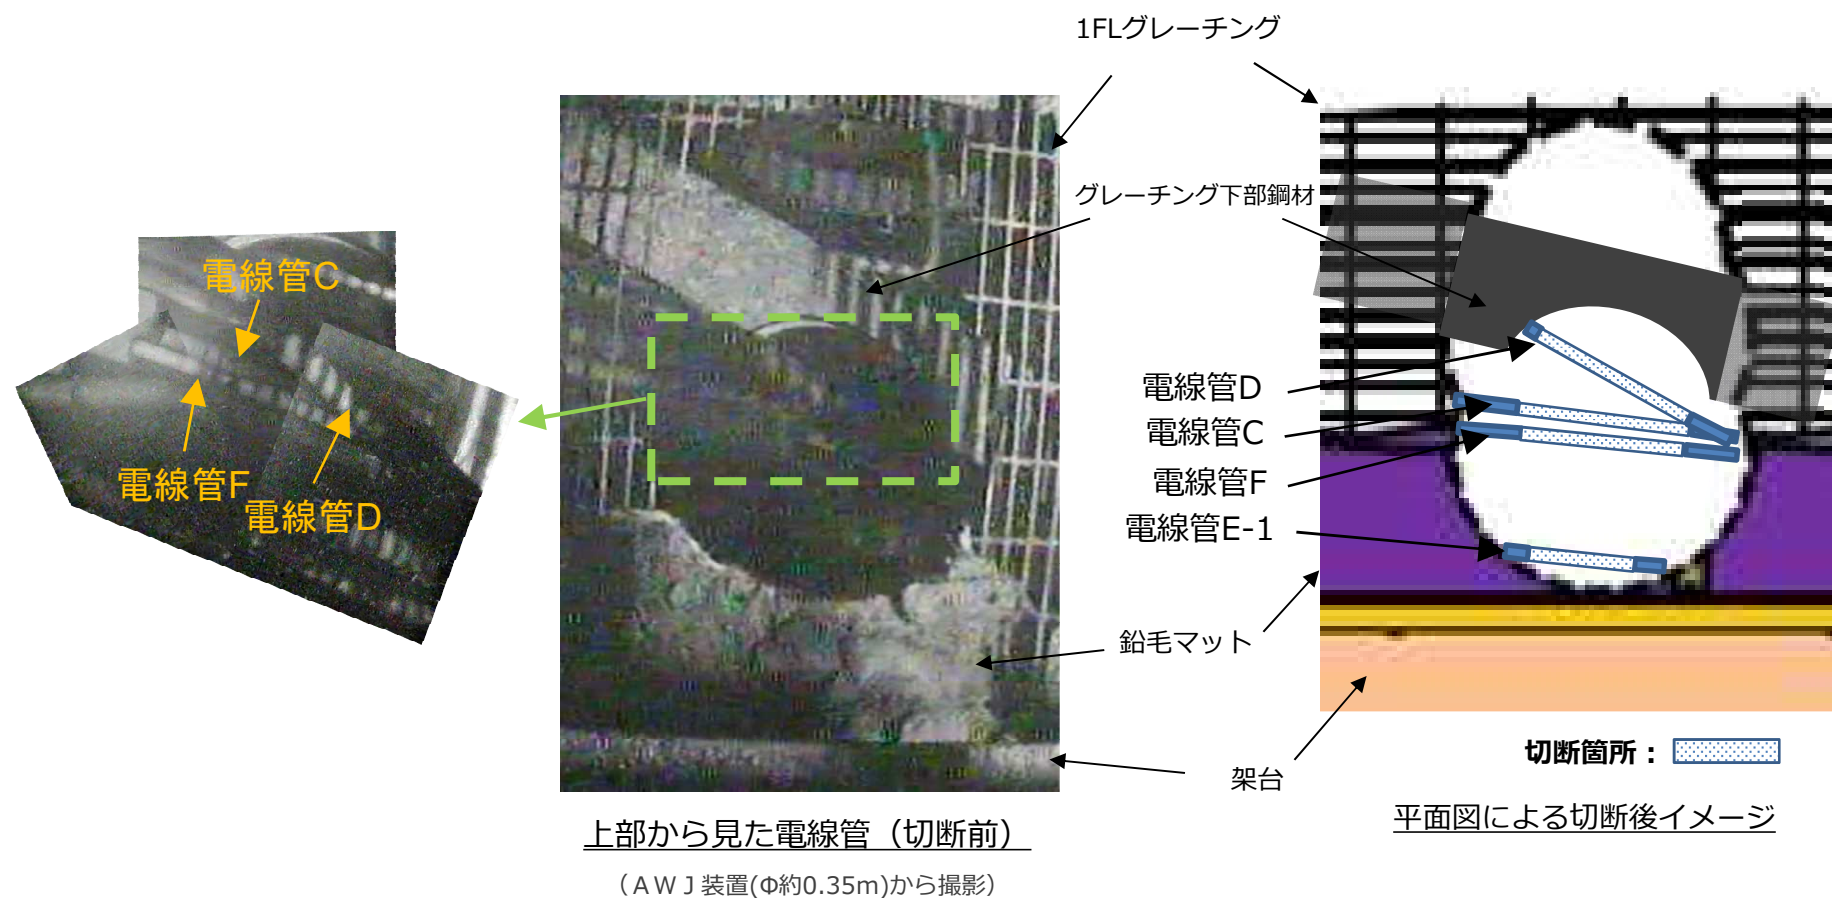
- 水中ROVの投入ルート内には4箇所電線管が干渉していることから切断を実施
