1号機 PCV内部調査の状況について

2022年4月27日

IRID **TEPCO**

3. 水中ROV-A2の調査結果

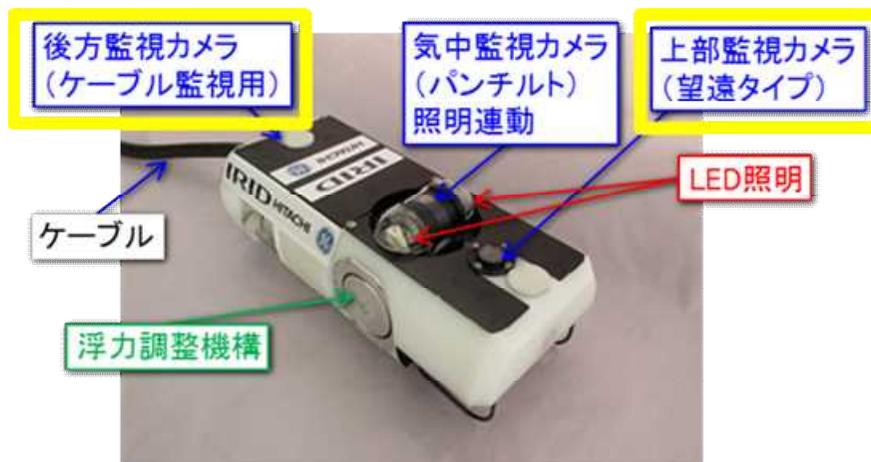
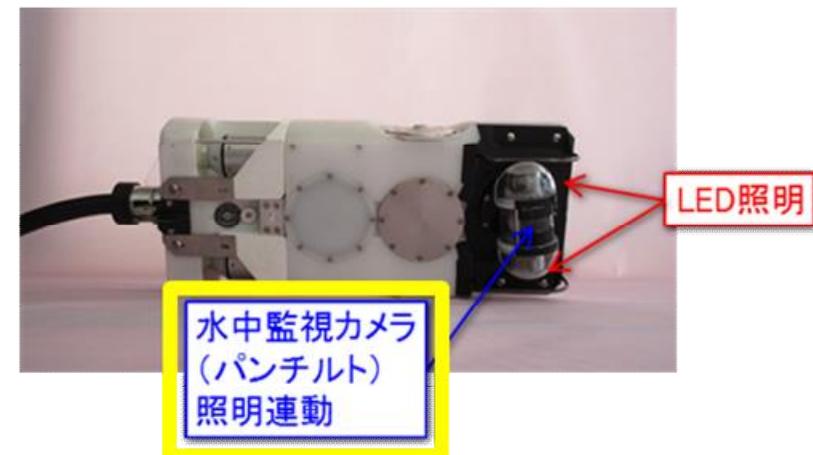
- 3月14日からROV-A2によるペDESTAL外周の詳細目視調査を開始
- 3月16日，福島県沖を震源とする地震影響と考えられるPCV水位の低下が確認されたことから，調査を一時中断
- 3月23日以降，原子炉注水流量の変更操作を継続して実施し，調査に必要な水位確保を目指したが，3月29日時点において水中ROVのカメラに映像不良（浸水によるものと推定）を確認したことから調査を中断
- 4月15日にかけて，浸水したROV-A2の原因調査と並行し，予備機への交換作業を実施
- 現在，調査再開に向けて必要なPCV水位を安定的に確保できるよう調整中であり，水位の確保状況を確認できた上で調査を再開する計画

□ : 映像不良を確認したカメラ

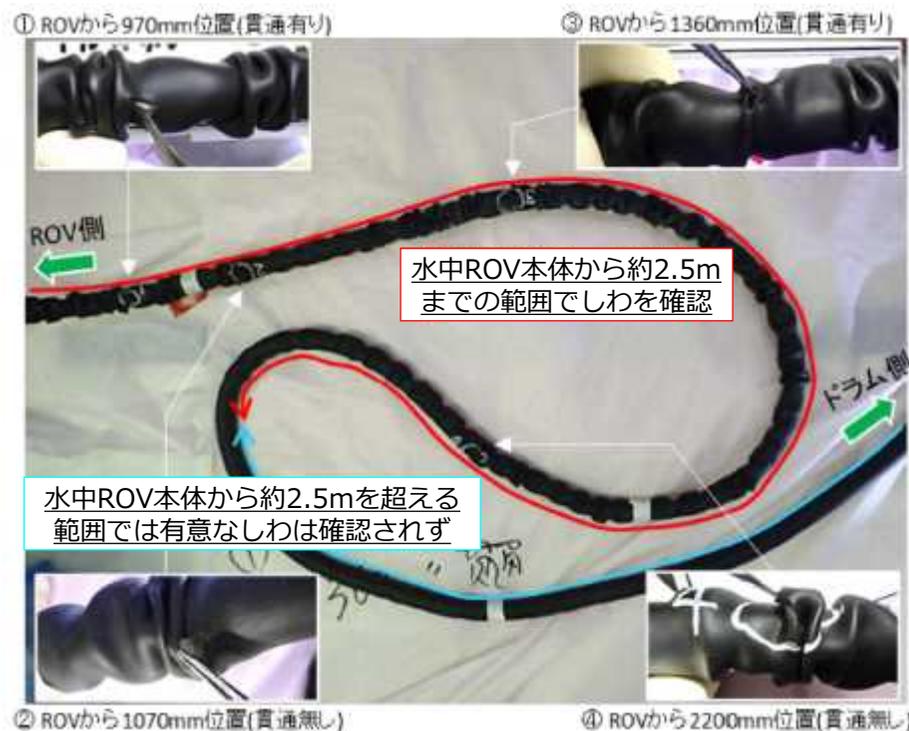
写真1.ケーブル被覆のしわの状況

- 水中ROV-A2本体：損傷は確認されなかった（外観目視点検、漏えい確認）
- 水中ROV-A2のケーブル（外観目視点検、漏えい確認）：
 - 水中ROV-A2本体から約2.5mまでの範囲のケーブル被覆にしわが多く発生
 - ケーブル被覆のしわの範囲内に損傷4箇所を確認，うち2箇所が被覆を貫通
- 調査（遊泳）中の状況（動画映像確認）：
 - ジェットデフレクター※3G付近のL型サポート※4にケーブルが掛かる

- ① 水中ROV-A2の巻き上げ作業*に伴い、水中ROV-A2のケーブル被覆が、ピンチローラーでしごかれることにより、ケーブル被覆にしわが発生し、巻き上げ作業を繰り返すことで、しわが水中ROV-A2本体側に集約
- ② ケーブル被覆のしわが、調査時、ジェットデフレクターG付近にあるL型サポートに掛かり、ケーブル被覆が損傷（貫通）し、ケーブル被覆内に水が浸入
- ③ 3月16日の地震以降に実施した、一時的な水中ROV-A2の巻き上げ作業やPCV水位確認作業にあたり、水中ROV-A2が垂直（吊り下ろし）姿勢となり、この際、ケーブル被覆内に浸入していた水が、ケーブル被覆内を伝い、水中ROV-A2（カメラ）に至った

- ケーブル被覆に発生するしわの発生抑制対策（水中ROV-A2巻き上げ作業の回数低減）
 - ① 従来，調査前に実施するPCV内への水中ROV-A2投入動作確認後，水中ROV-A2を隔離弁の外側まで巻き戻していた作業手順を，巻き戻さずその場（ガイドパイプ内）に留めておく作業手順に変更
 - ② 水中ROV-A2投入以降，調査完了までの間，吊上げ・吊り下ろしを行わない
また，異常の兆候を早期に把握することを目的に，調査ステップ毎に，ケーブルの状態ならびにカメラの曇りの状況等の確認を行う手順を新たに追加。

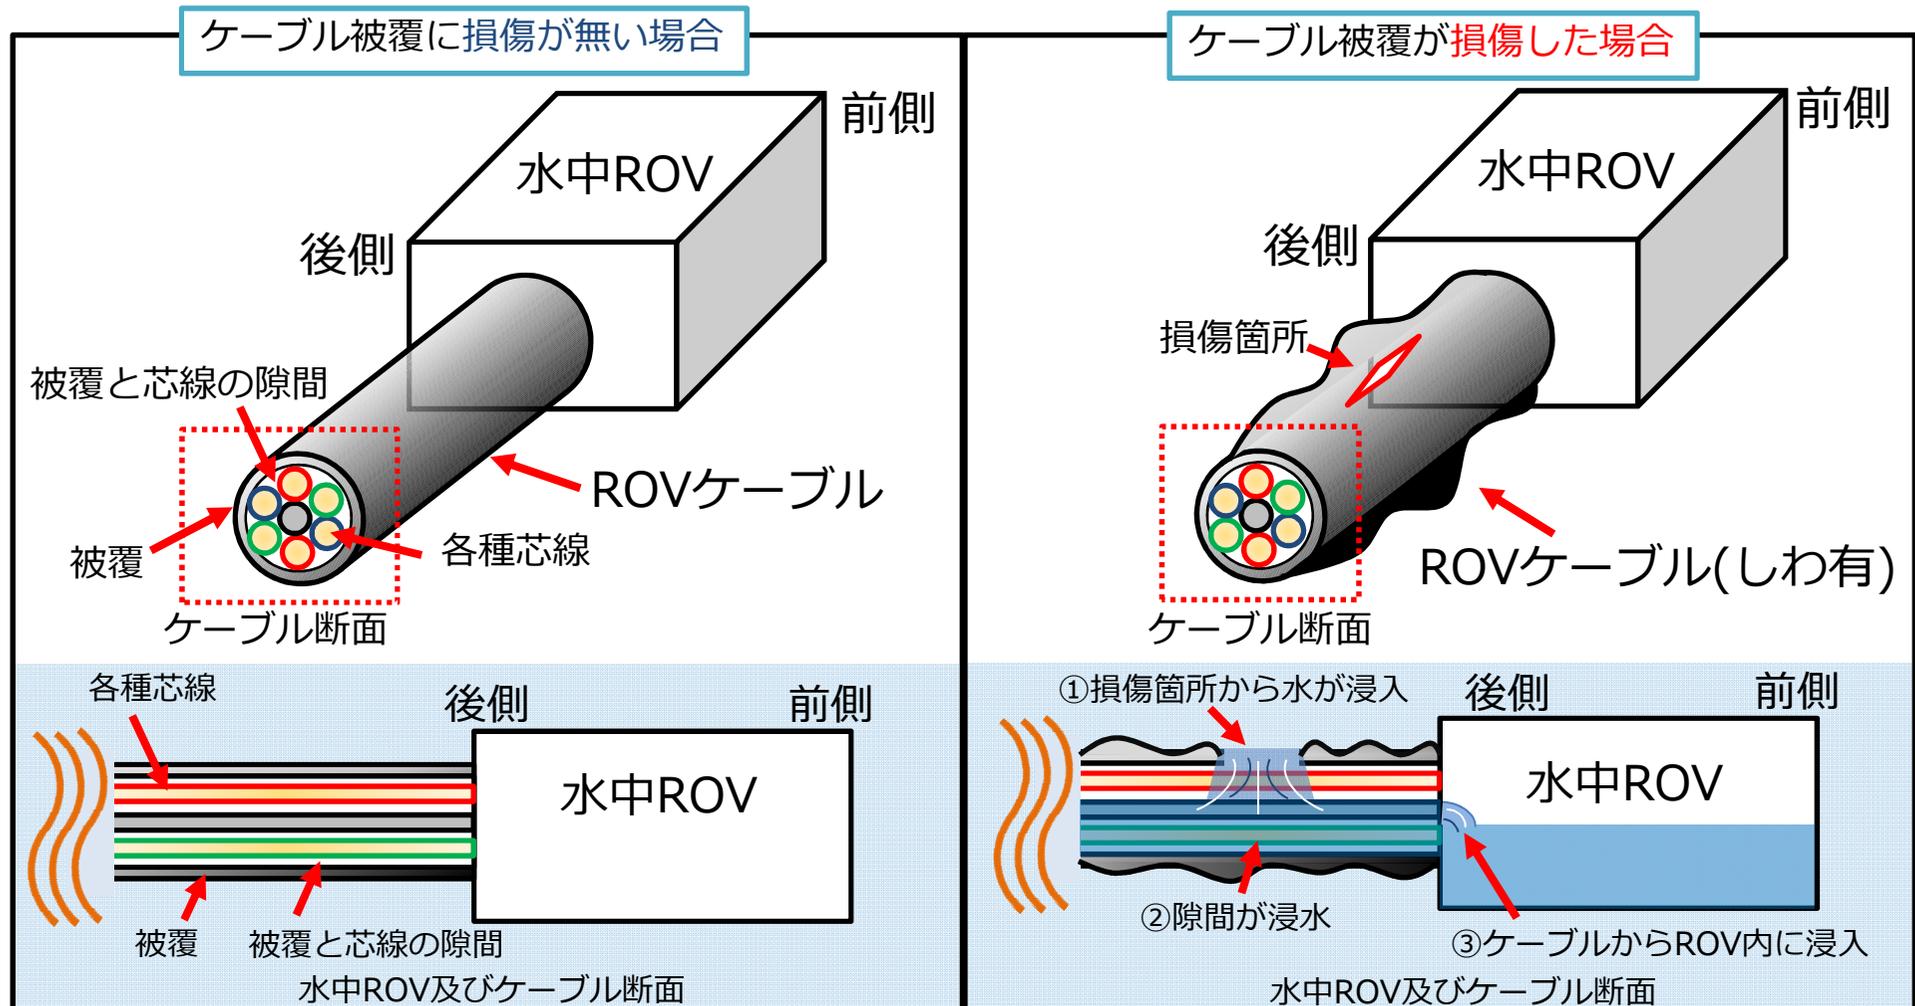
(参考)水中ROV-A2への水の浸入イメージ

- ケーブル被覆に損傷がない場合は、ケーブル内・水中ROVに水は浸入しない
- ケーブル被覆が損傷すると、損傷箇所から水がケーブル内に浸入し、ケーブル内の隙間を伝って、水中ROV装置まで浸入する。
