# 2号機 PCV内部調査・試験的取り出し作業の準備状況

2022年5月26日

## 2. 現場作業の進捗状況（隔離部屋① 箱型ゴム部損傷）

## 2. 現場作業の進捗状況（隔離部屋② 遮へい扉動作不良）

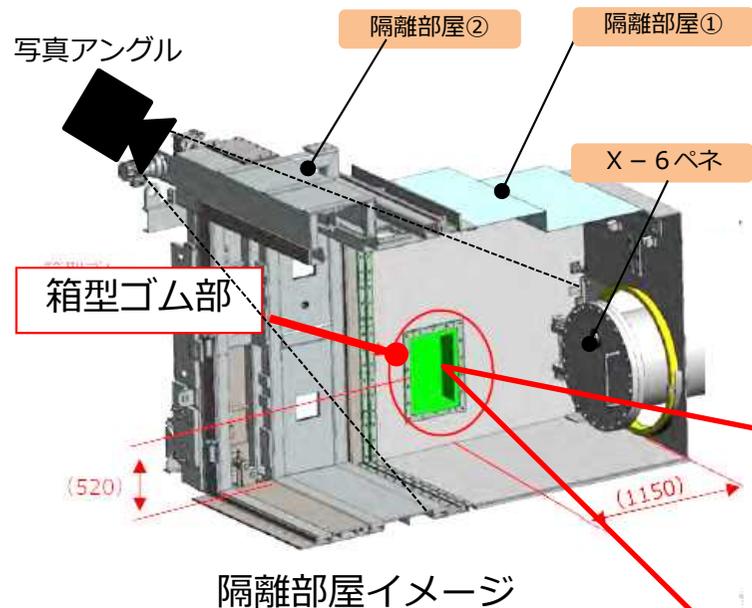
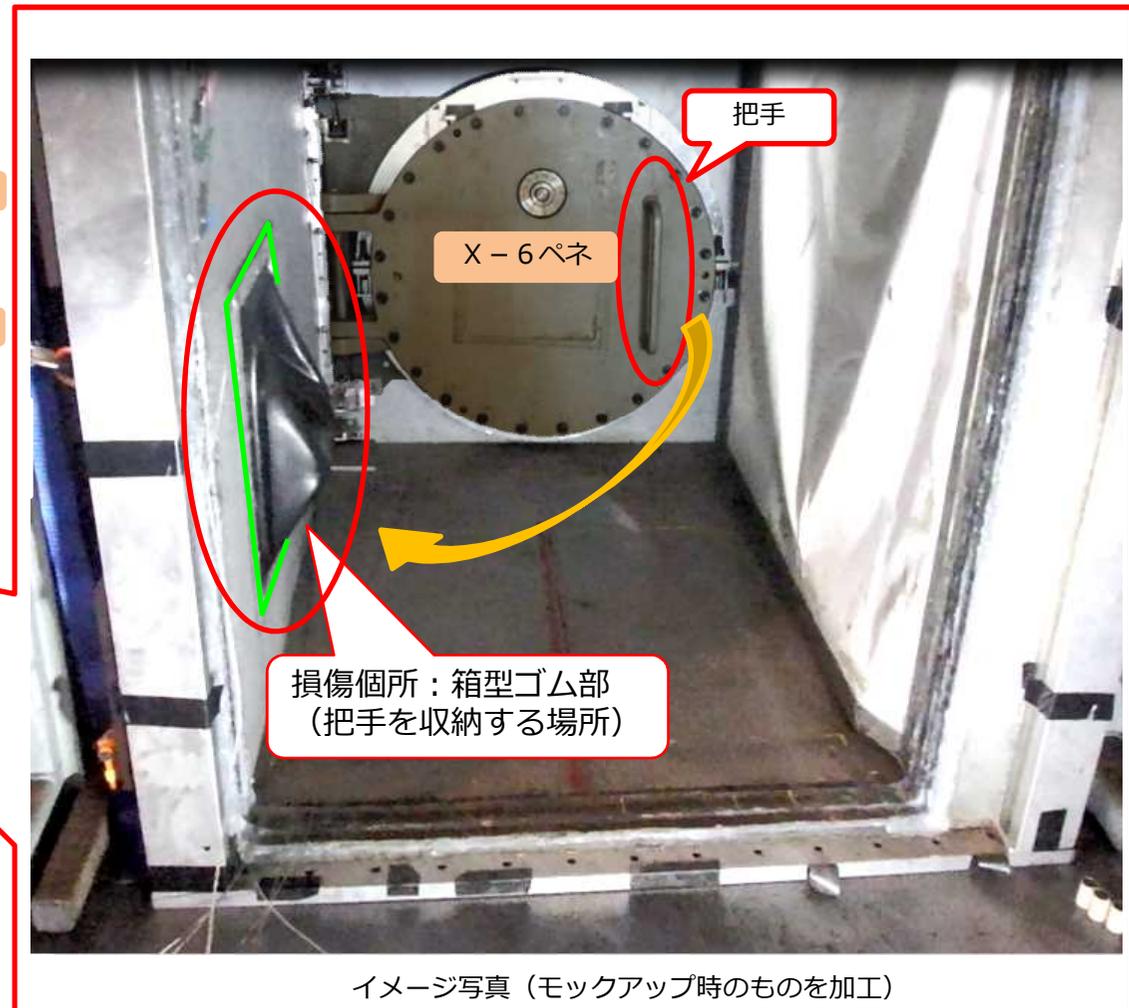
- X-6ペネ開放前の準備作業として、隔離部屋①、②を設置し、据え付け状態の確認を実施  
加圧したところ圧力の低下を確認
- 原因調査をしたところ、X-6ペネハッチ開放時にペネフランジ把手を収納する箱型ゴム部に損傷を確認

箱型ゴム部寸法：約30×45×12cm  
材質：EPDM

- 箱型ゴム部損傷の可能性について工場～現地設置までの一連作業を調査し、X-6ペネ配管部のシール機構取付け作業にて損傷を確認。
- X-6ペネ配管部のシール機構取付け作業前後の箱型ゴム部状態を比較。  
作業前：損傷なし／作業後：損傷あり

- X-6ペネ配管シール機構（上段）の取付け作業において、**カメラA**、**カメラB**のブラケットが箱型ゴムに接触したことにより損傷させたものと考えられる。

- 検討中の対策は以下の通り。
- なお、X-6 ペネハッチは内部調査・試験的取り出し装置を接続することから、90°以上開く必要がある。そのため把手が箱型ゴム部へ干渉するリスクを考慮し検討。

X-6 ペネハッチ開時の箱型ゴム部損傷リスク	把手を収納するときに擦れる可能性	二重化によりゴム部が厚くなるため、ハッチ扉を90°開放する途中段階において、箱型ゴムとハッチ扉の把手との間に干渉が生じる可能性がある	金属製の箱ではハッチ扉によって外側へ押し込まれた場合に外側へ逃げる事が出来ないため、ハッチ扉を90°開放出来ない可能性がある	干渉リスクなし

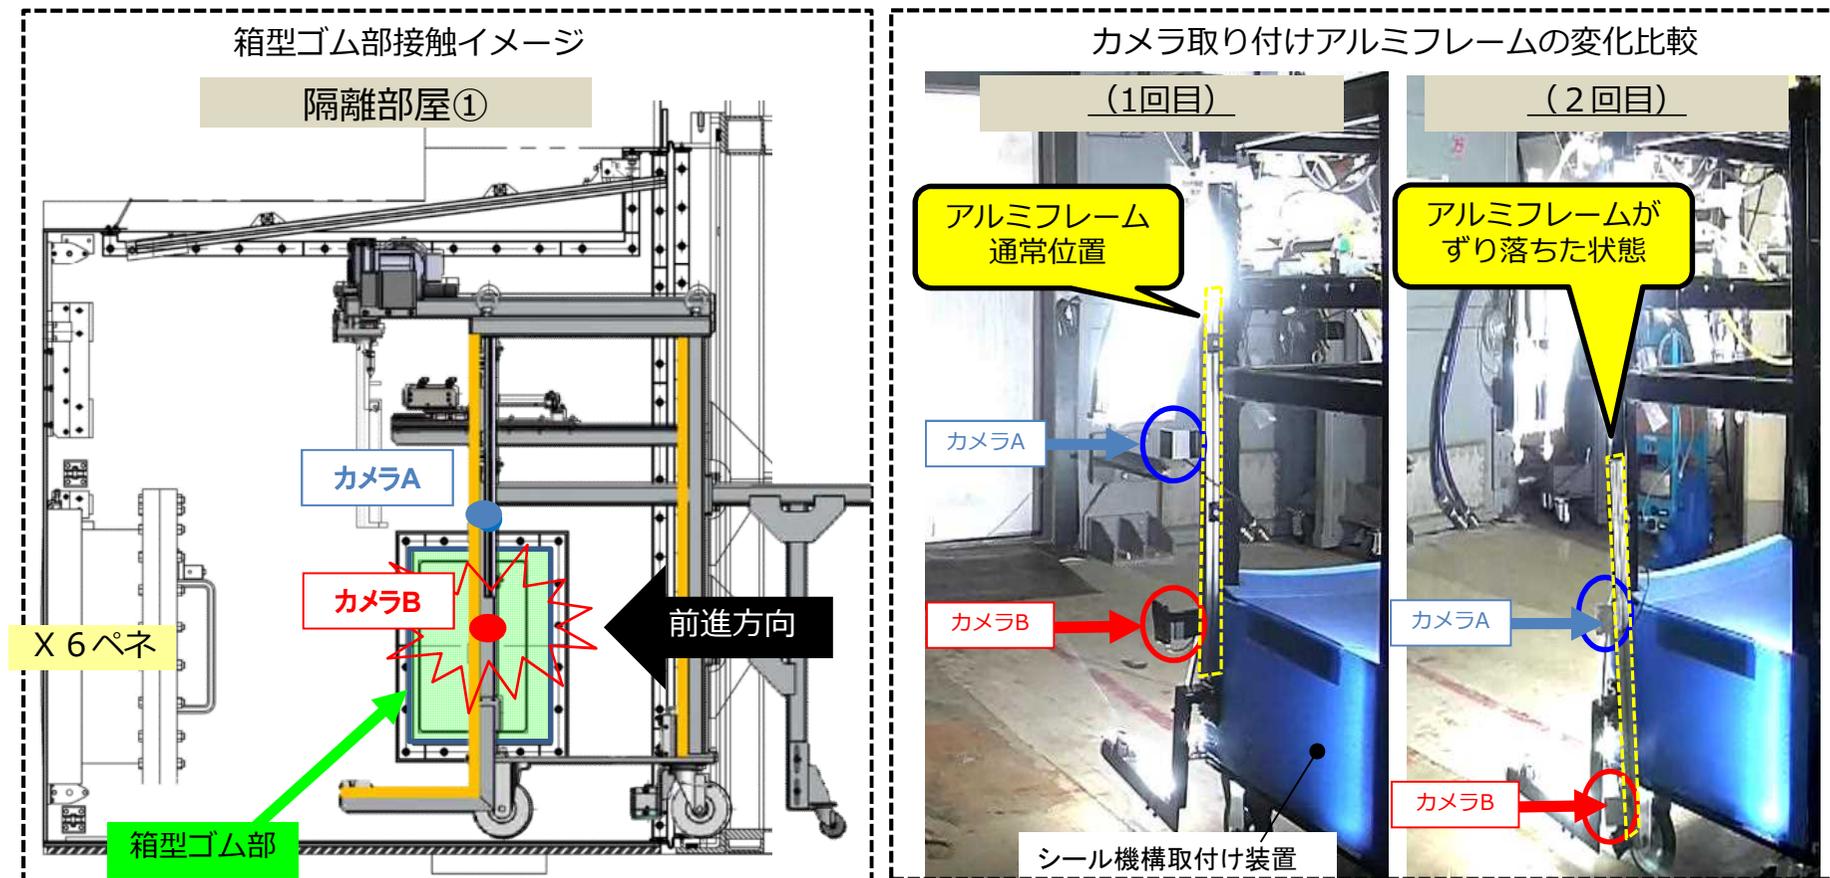
- X-6ペネ配管シール機構（上段）取付け作業（1回目）  
→床上約450mmに設置している**カメラB**（取付けブラケット養生あり）が箱型ゴムに接触し、カメラを取付けるアルミフレームがずり落ちた。
- X-6ペネ配管シール機構（上段）取付け作業（2回目）  
→カメラ取り付けアルミフレームがずり落ちた状態に気付かず作業を継続。そのため、**カメラA**（取付けブラケット養生なし）が箱型ゴムに接触する位置となり、箱型ゴムに接触。

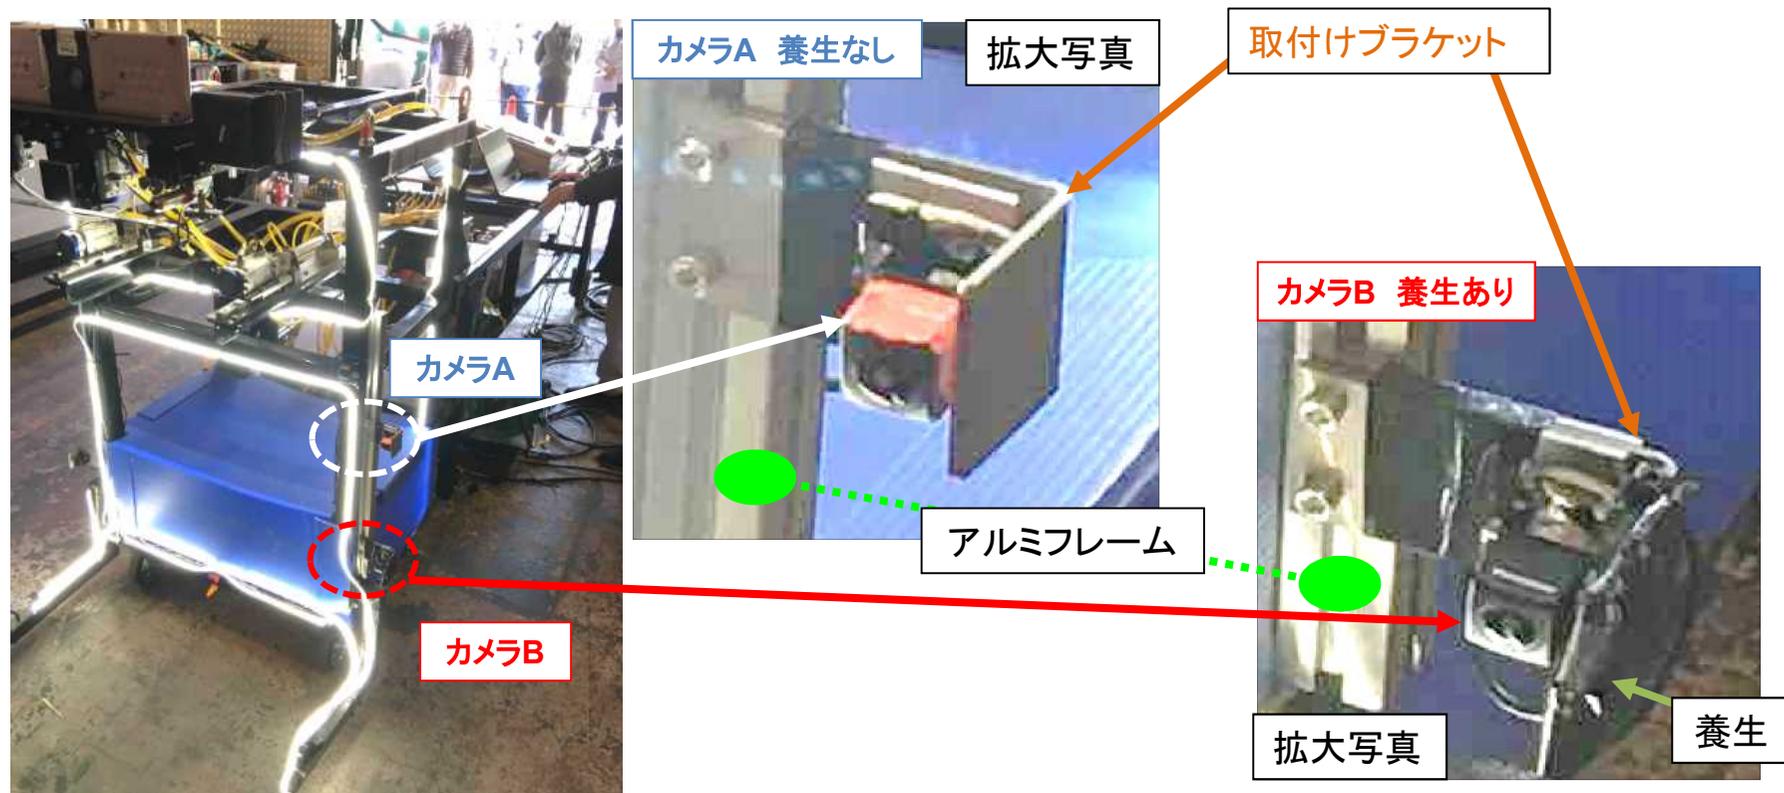
- **カメラA** : 養生なし → カメラ位置と箱型ゴムが干渉しないため養生不要
- **カメラB** : 養生あり → M/U時に箱型ゴムとの干渉が確認されていたため、ゴム養生を実施

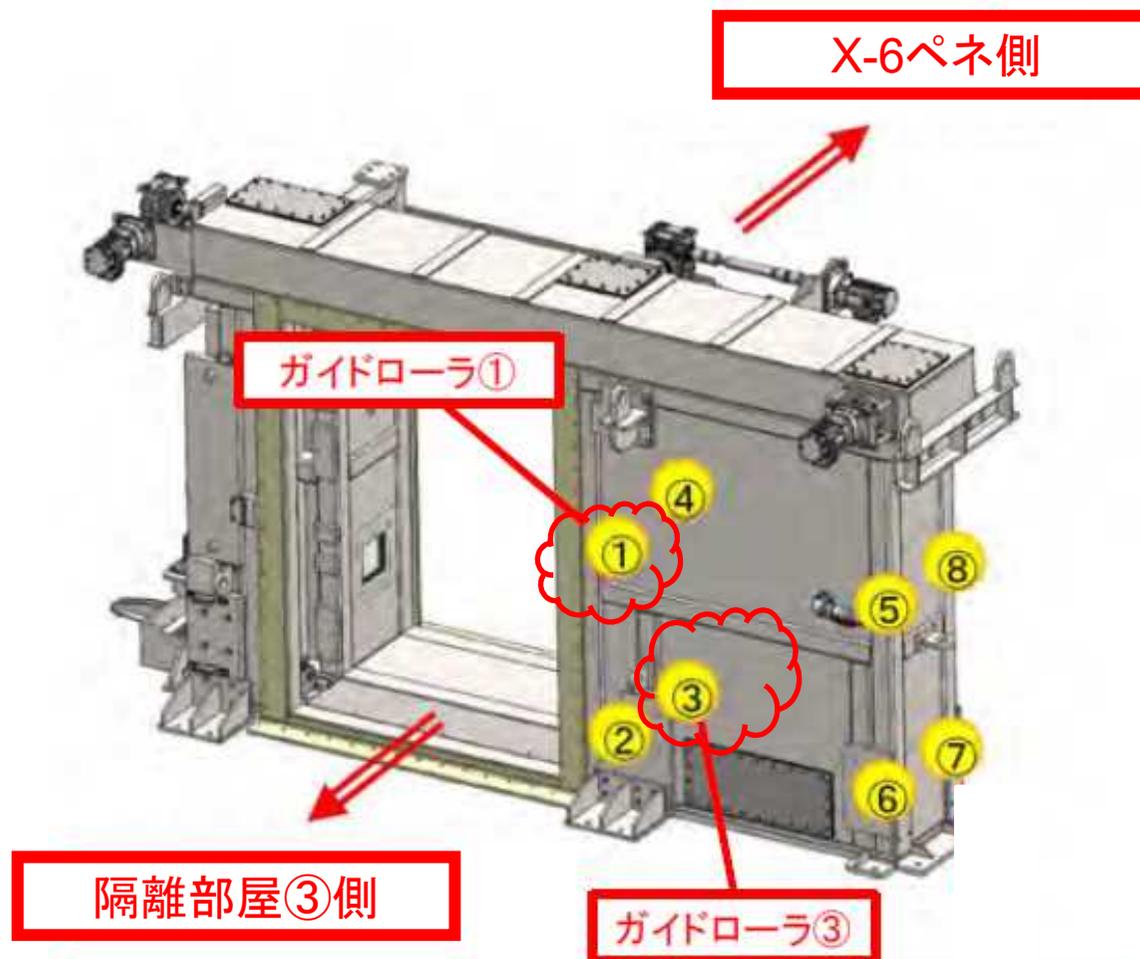
- 隔離部屋②の遮へい扉開閉時に発生する遮へい扉の振れを防止するガイドローラの一部に変形及びロックナットの緩みを確認

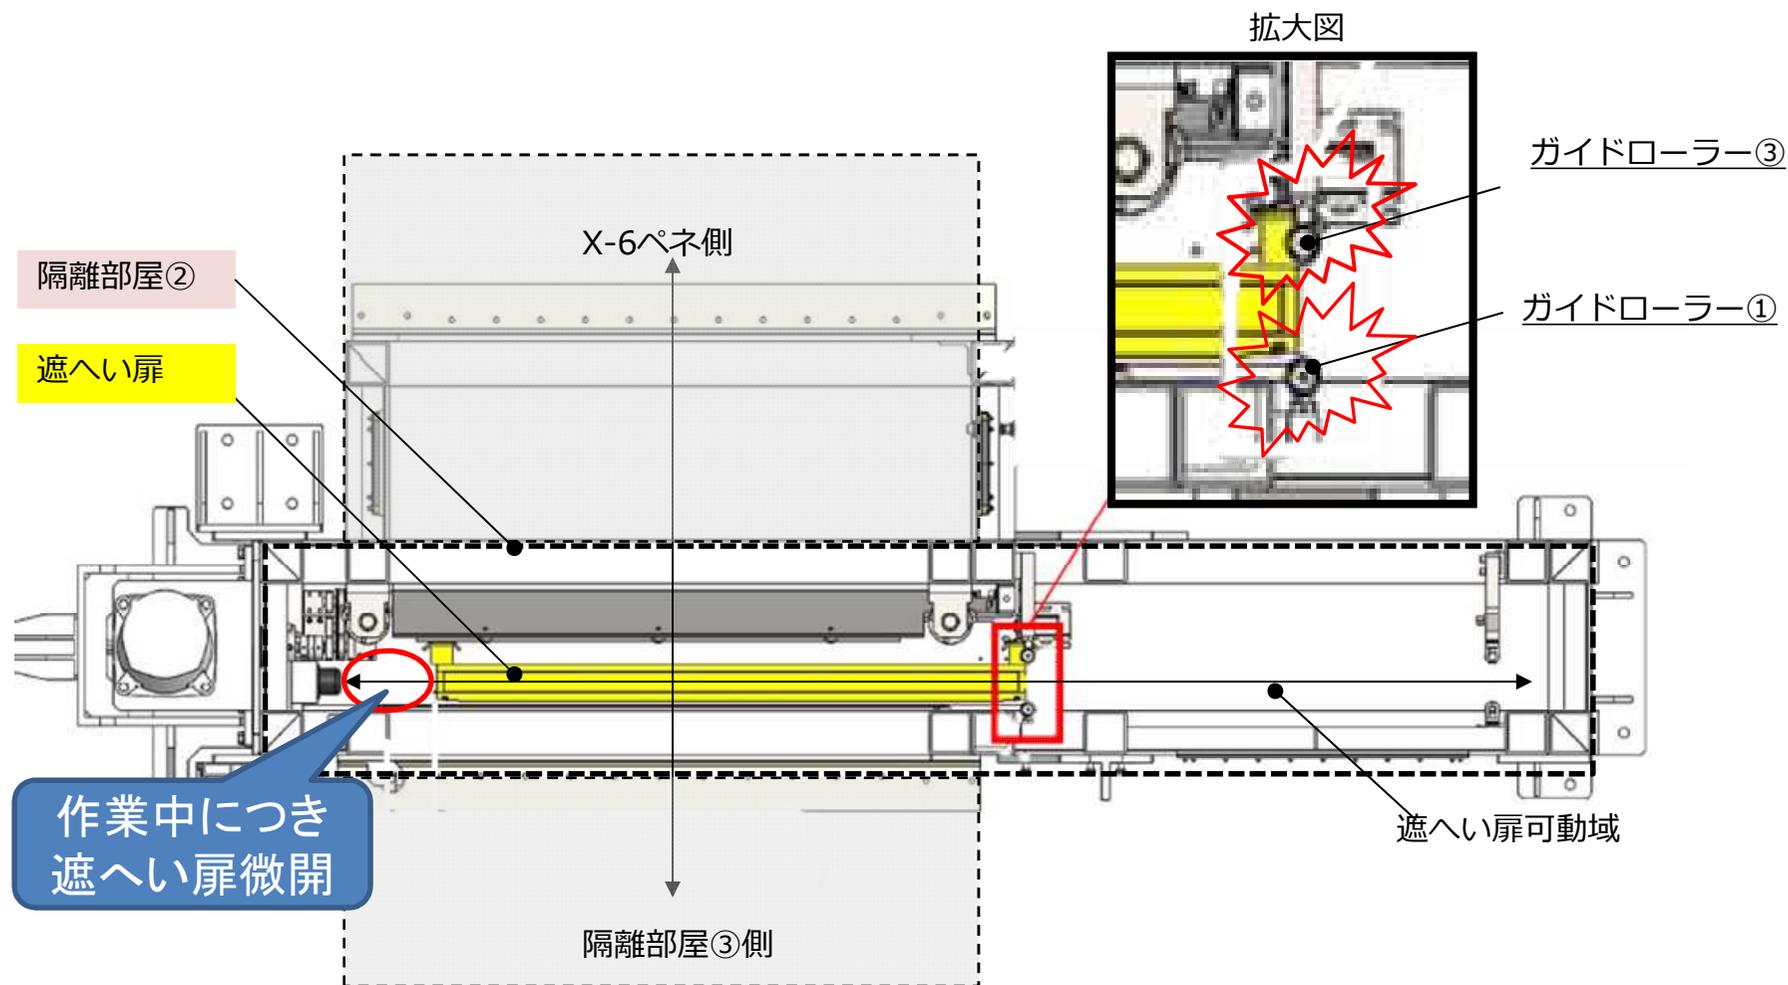
- 3月16日の地震発生時、隔離部屋②は据え付け作業中のため遮へい扉を微開していた。
- 地震の影響により遮へい扉が揺れ、ガイドローラー③が変形、ガイドローラー①の取付けロックナットに緩みが発生。

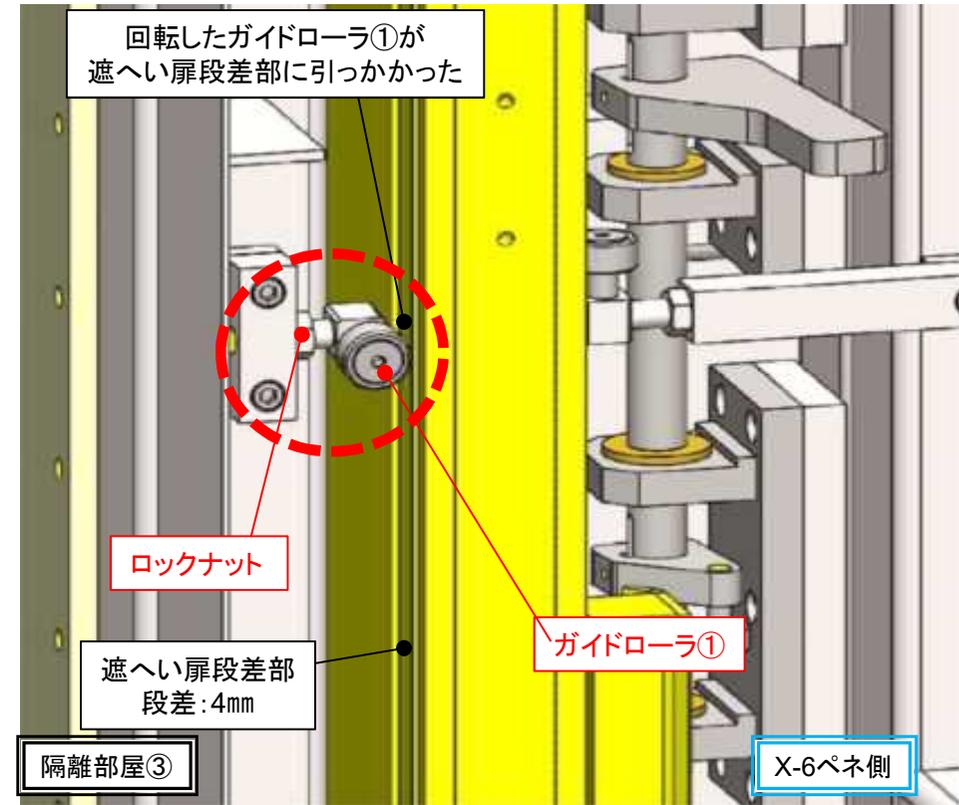
ロックナット緩みがある状態

- ロックナットに緩みが発生した状態で遮へい扉の開閉確認を実施したため動作不良が発生

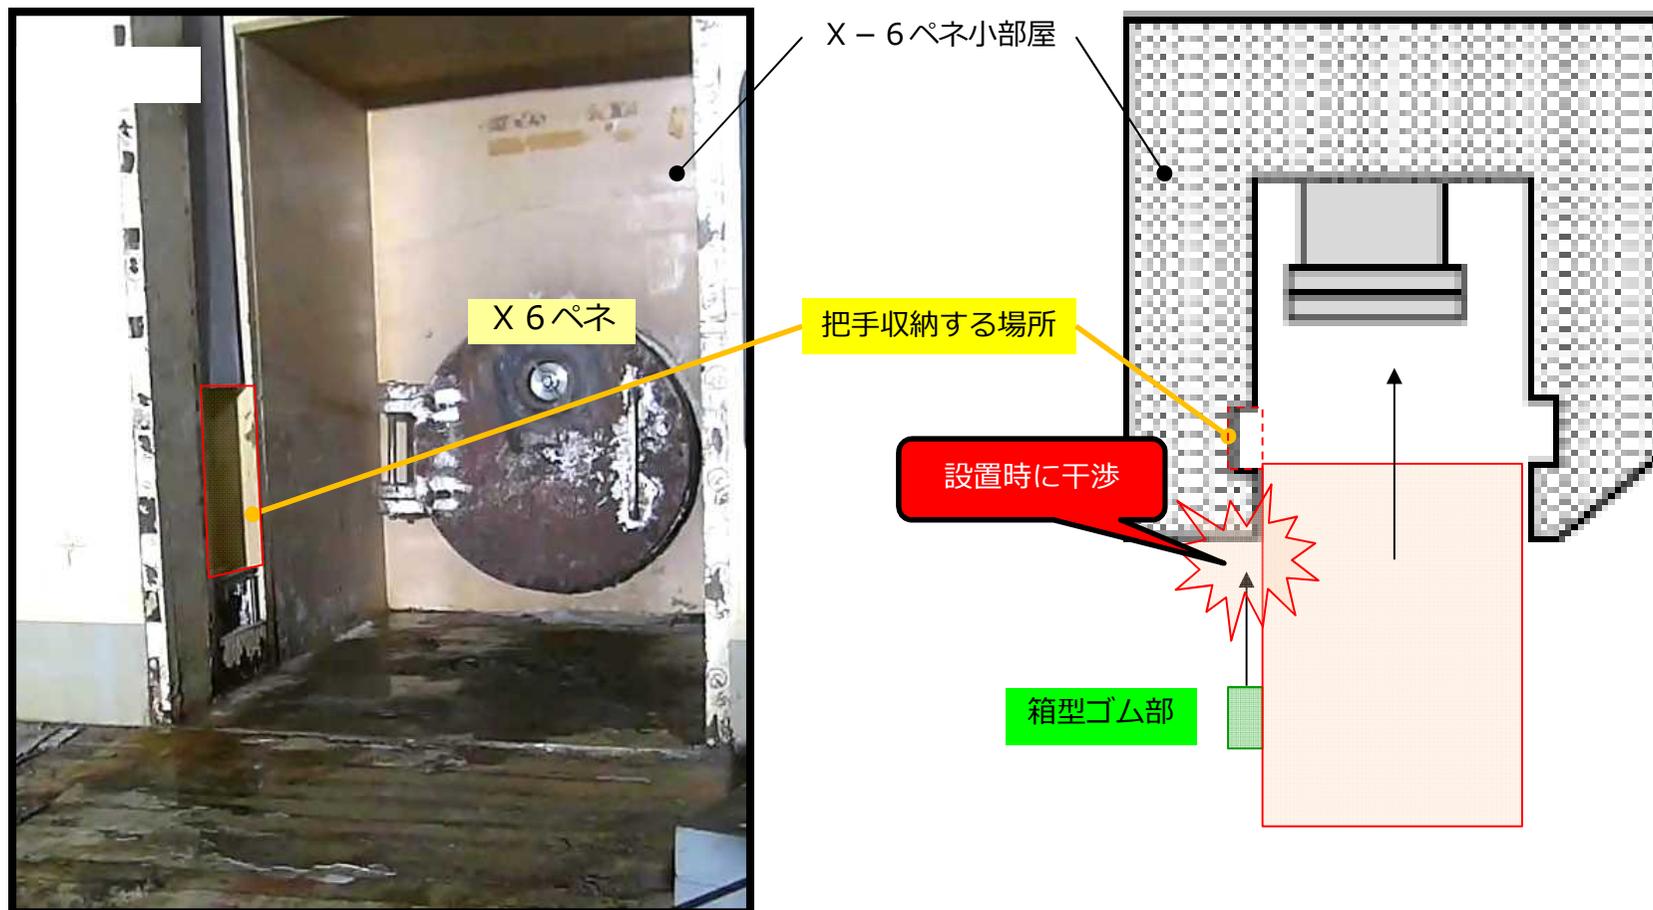
- 隔離部屋①を設置する際、X-6ペネ小部屋壁面にX-6ペネフランジ把手を収納する部分が干渉し、損傷する可能性がある。そのため設置の際には収納する部分を内側に張り出すことが出来る材質を選定していた。
