IRID自主研究  
原子炉格納容器内部詳細調査技術の開発  
(堆積物対策を前提とした内部詳細調査技術の現場実証)

2021年度実施分成果

2022年8月

技術研究組合 国際廃炉研究開発機構(IRID)

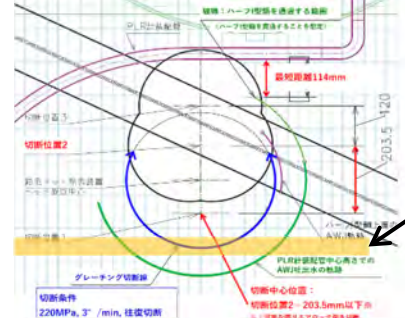
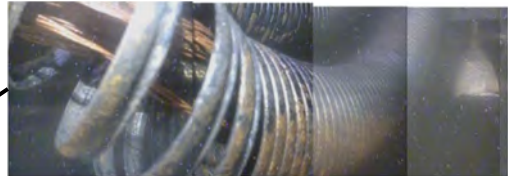
- 切断によるPLR計装配管への影響を回避できること確認
- 鉛毛マット等切断時にAWJ吐出水が電線管E-1に当たり、切れると推定

ノズルから電線管E-1までの距離は約1.1mで、AWJ吐出水の通過により一部が切れ、切り落とされると推定

電線管E-1の外観

- 切断時のPLR計装配管への影響回避を優先し、ROV投入ルートを案1と案2-1に絞った

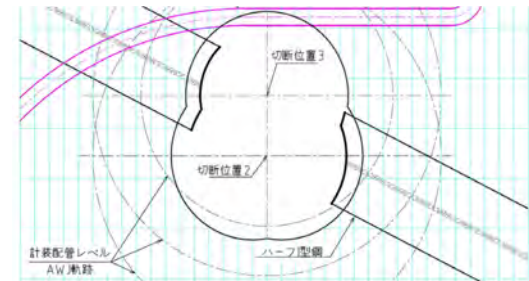
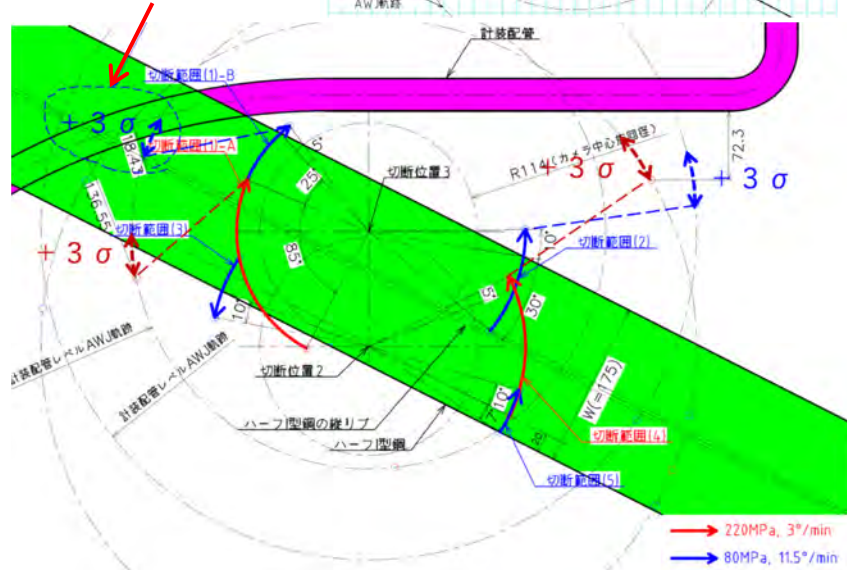
- ハーフ型鋼切断時にAWJ吐出水がPLR計装配管を通過する可能性があることを確認
- 吐出圧80MPaで影響を軽減(軽微な減肉)可能

ノズルの旋回精度(3σ)を考慮するとAWJ吐出水はPLR計装配管を通過

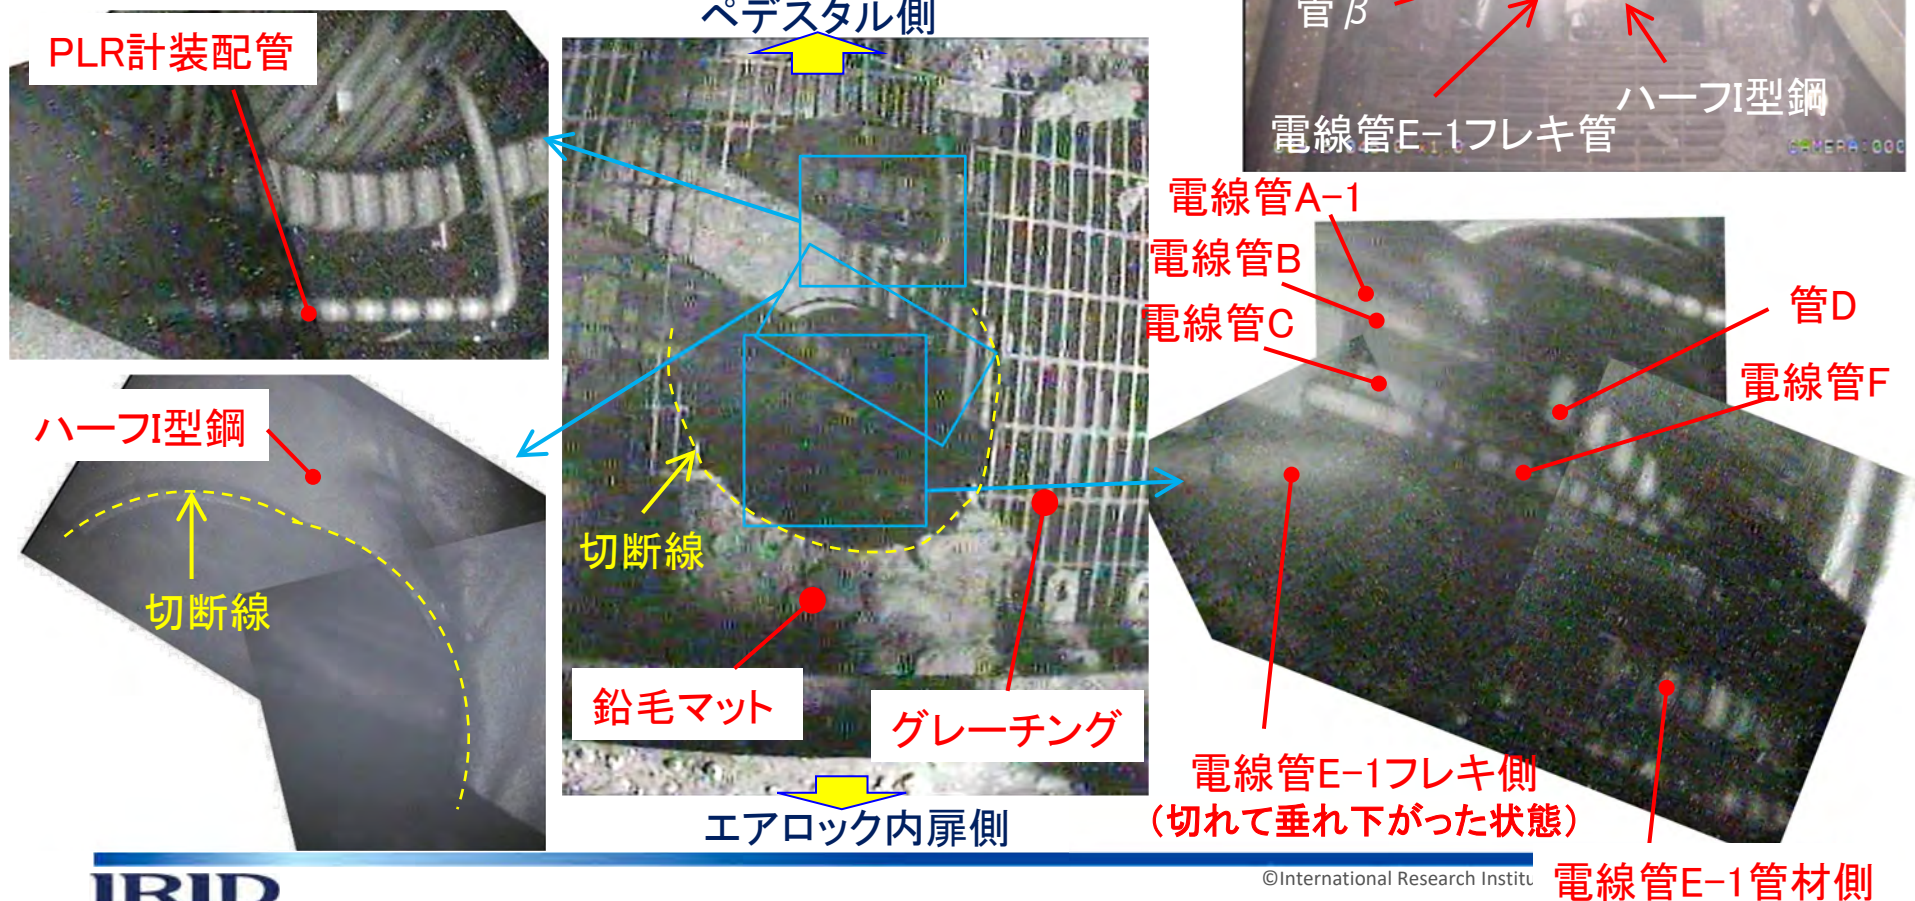
- 鉛毛マット・グレーチング切断, ハーフ型鋼切断の後に電線管E-1の状況を確認
- フレキ側が切れて垂れ下がっていることを確認

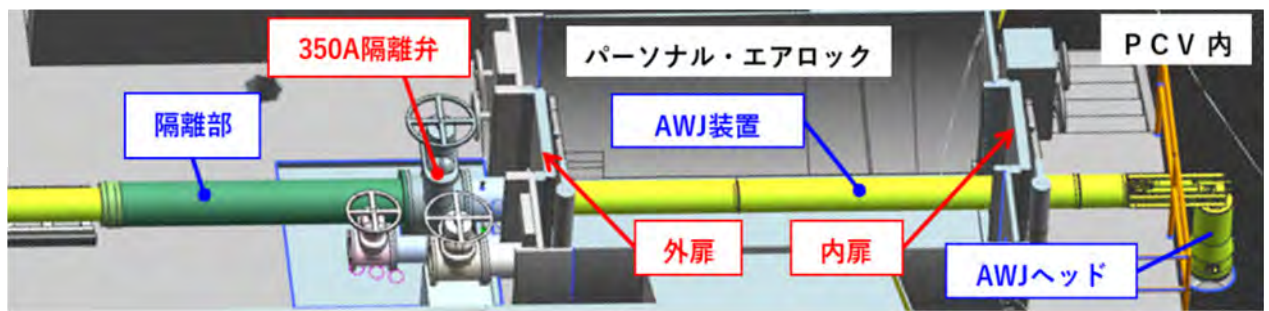
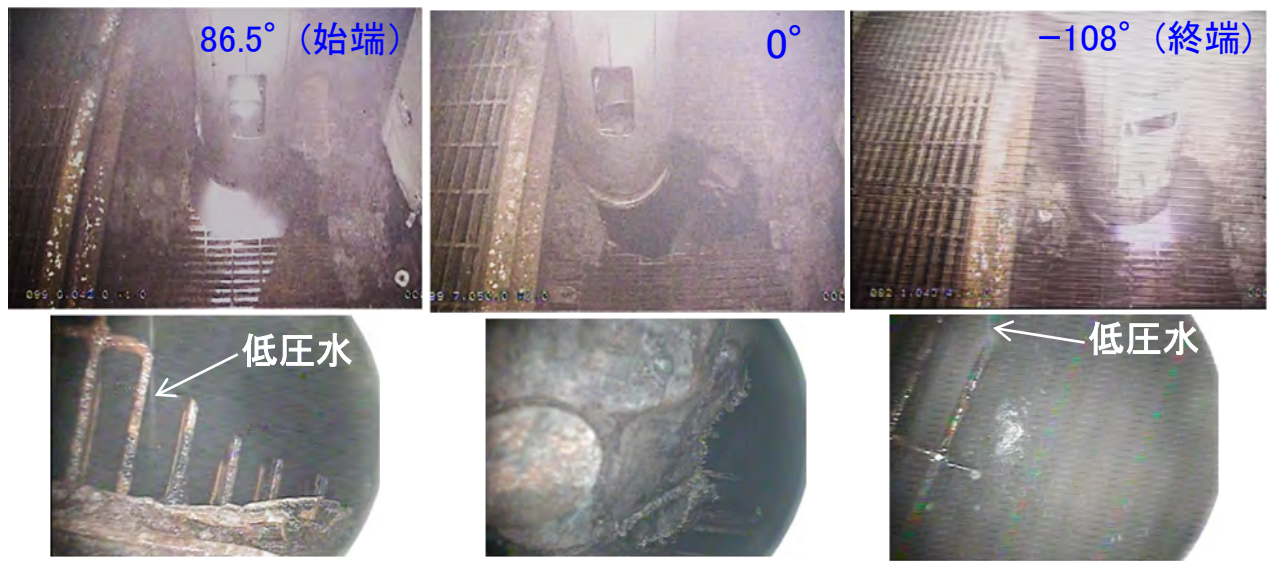
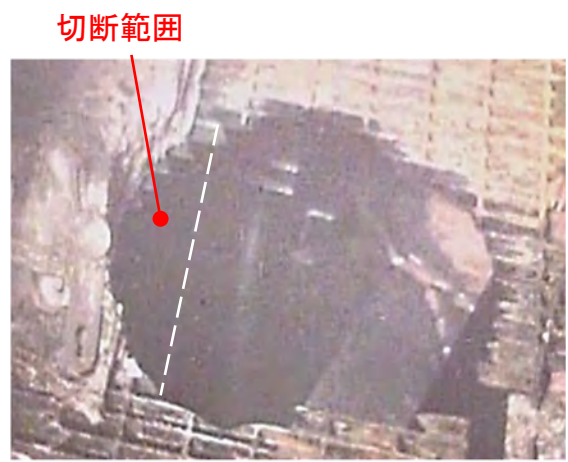
計画通り、鉛毛マット除去・グレーチングの洗浄及び切断が完了した

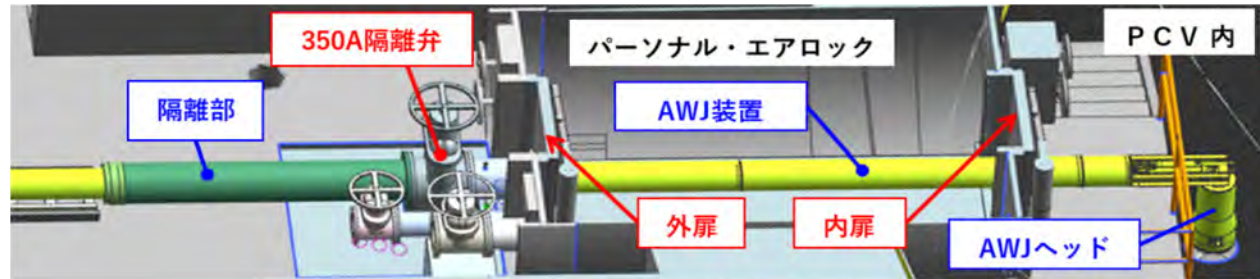
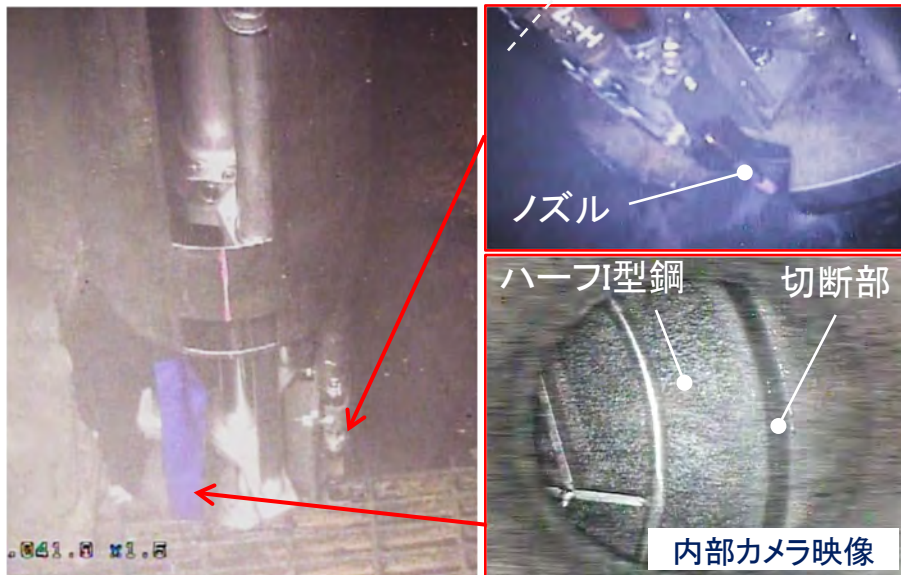
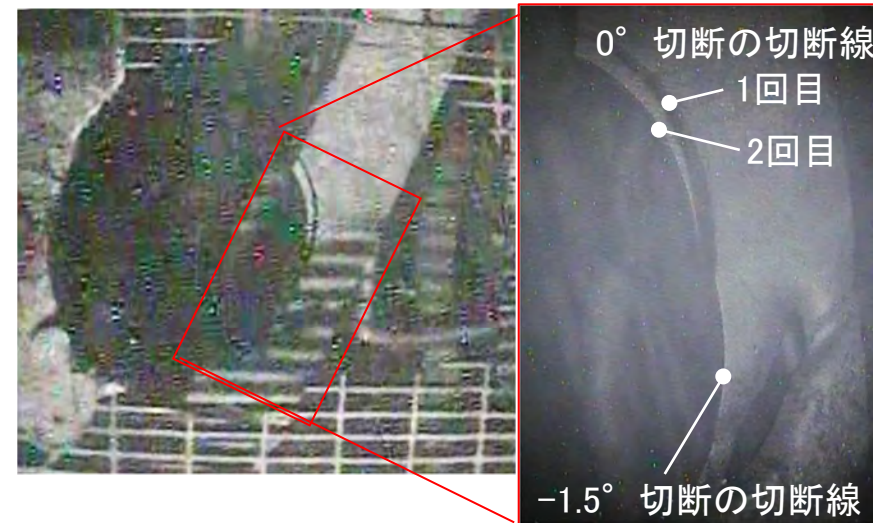
- 0° 切断(1回目)が縦リブに近すぎて切断できなかったため、位置を5mmずらして再切断(2回目)を実施
- 概ね計画通りの位置の切断が完了した

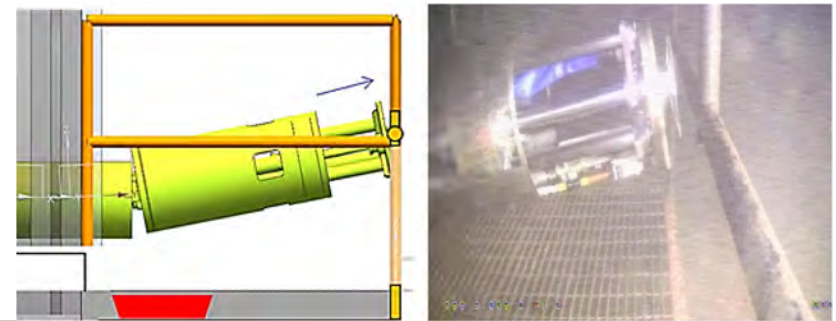
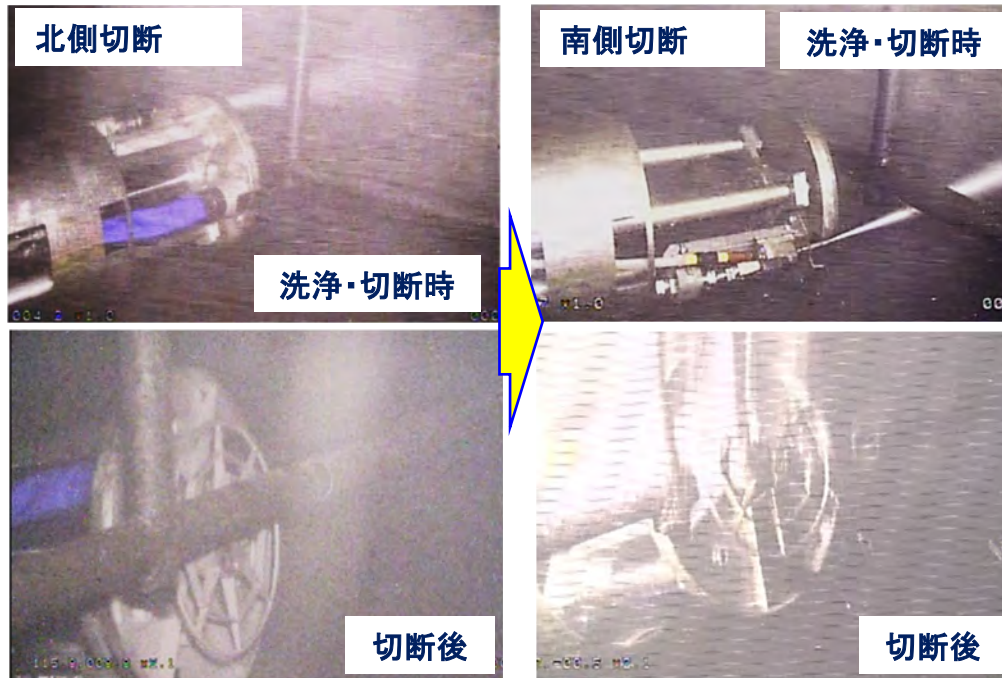
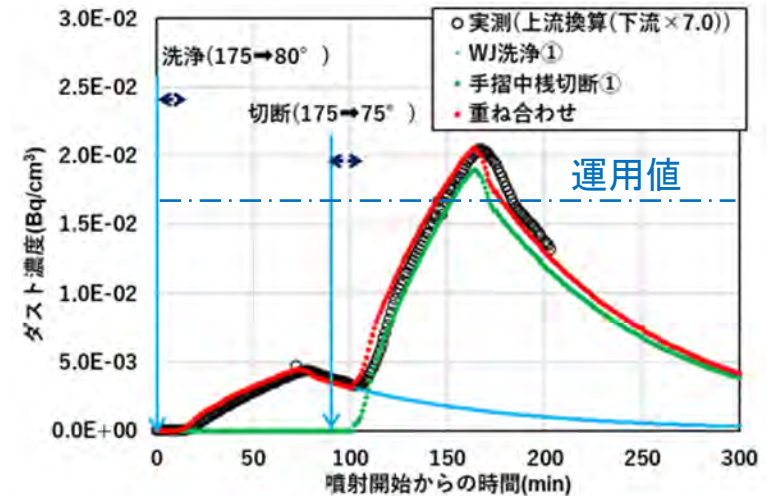
- 計画通りの位置の切断が完了した
- 北側切断時に運用値( $1.7 \times 10^{-2} \text{Bq/cm}^3$ )を超えるPCV内ダスト上昇が発生したが、実績最大より低く、外部への影響なし

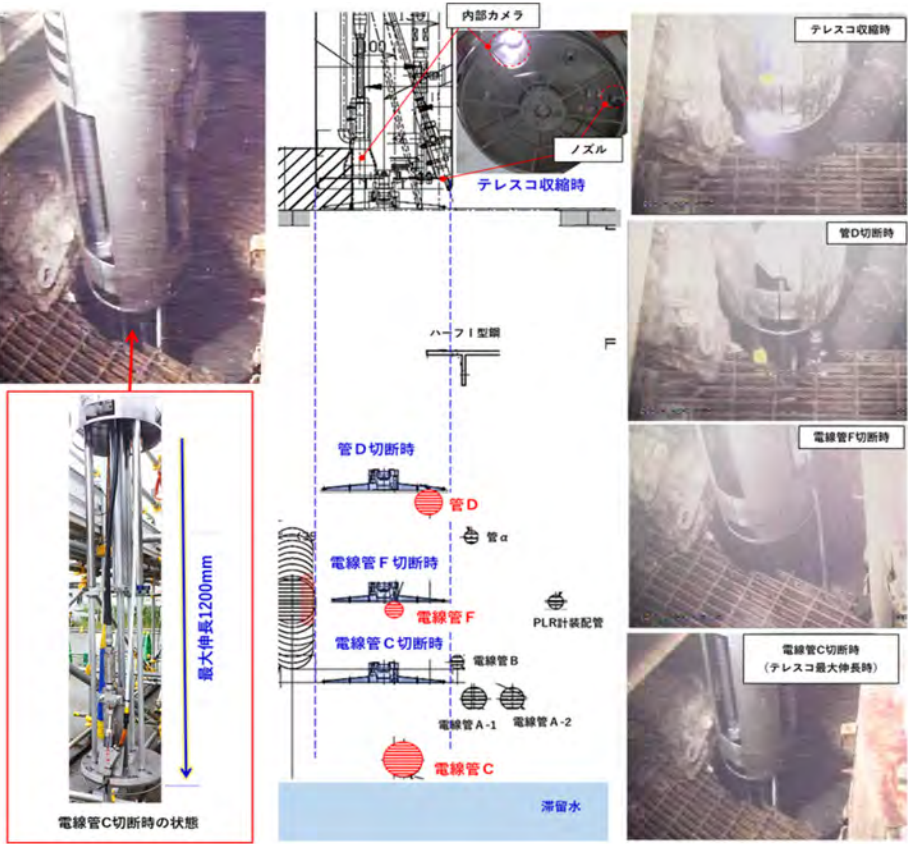
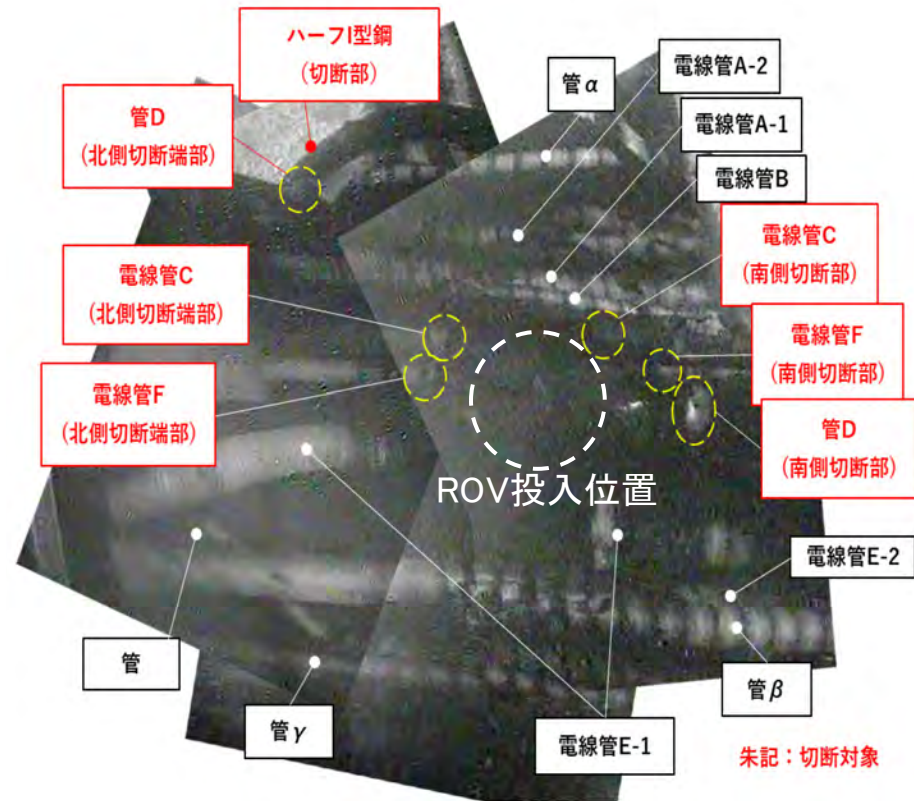
- 計画通り, 管D, 電線管F及び電線管Cの切断が完了した
- 最大約60分間の連続切断を行ったが, PCV内ダストは低いレベルを推移した

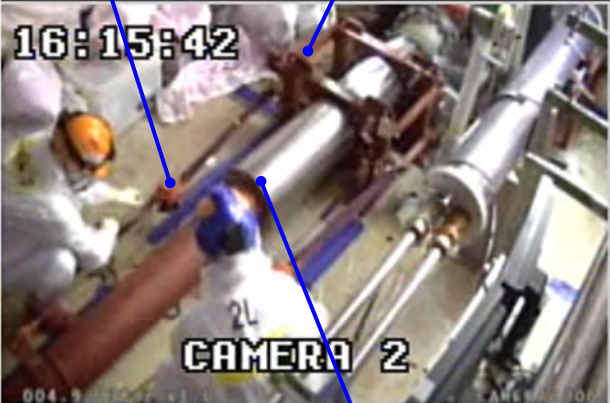
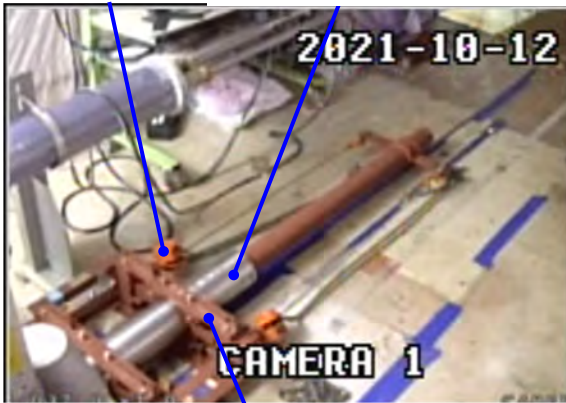
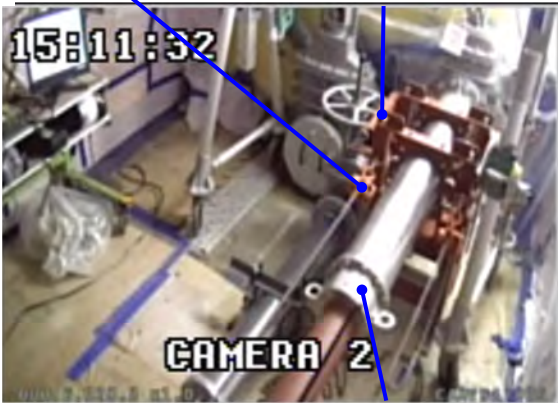
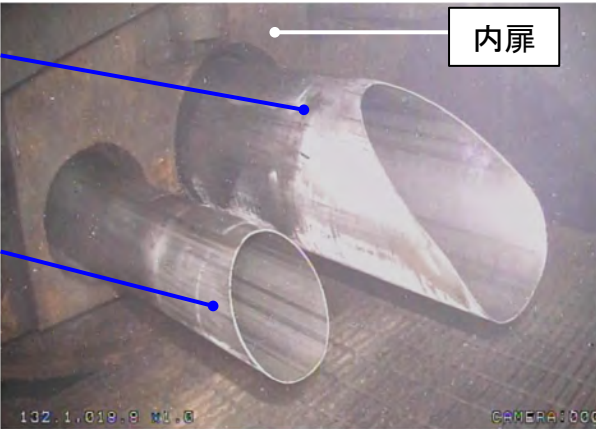
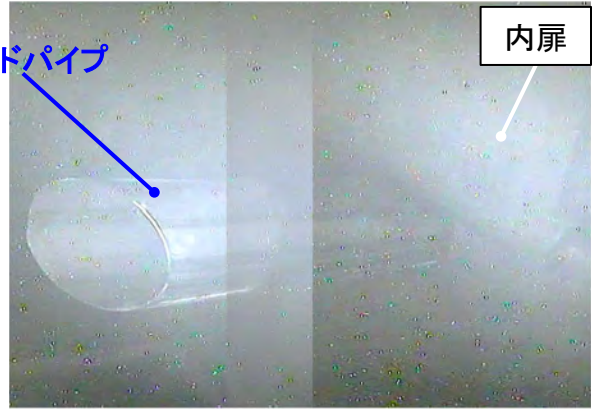
図4.1.2(2)-1 ガイドパイプ取付時, 取付後の状態

- 計画通り, 3本のガイドパイプを設置した

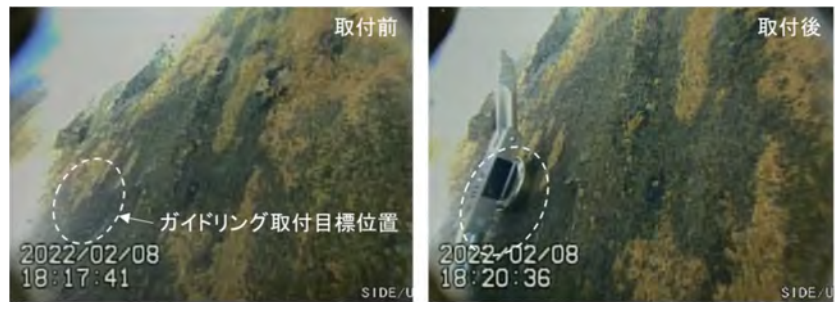
ジェットデフH

南回りのジェットデフ4か所について、ガイドリングの取り付け作業を無事完了した。
