# 1号機 PCV内部調査（後半）について

2022年12月22日

技術研究組合 国際廃炉研究開発機構  
東京電力ホールディングス株式会社

## 1. 1号機PCV内部調査の概要

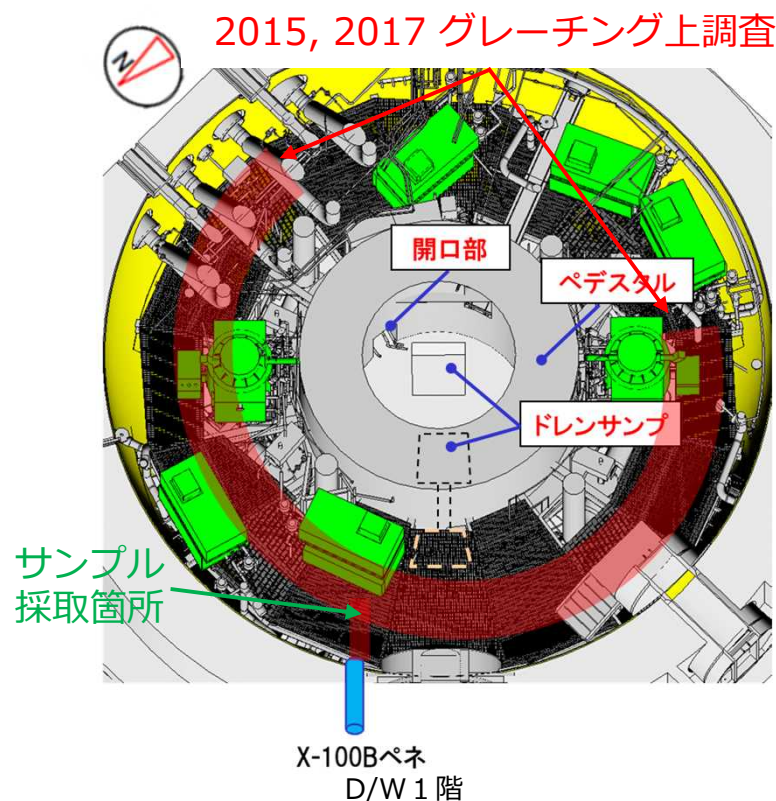
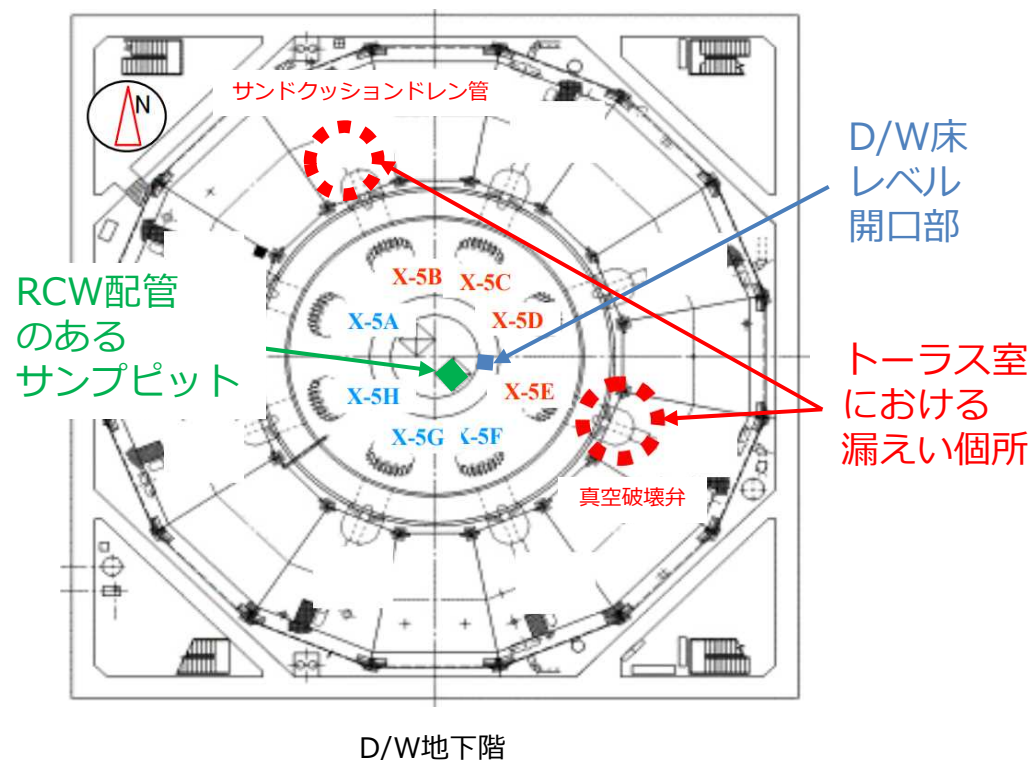
- RCW系統に高汚染を確認 (2011 原子炉建屋内調査)
- サンドクッションドレン管(2013)、真空破壊弁(2014)からの漏えいを確認 (トーラス室調査)
- 原子炉の燃料装荷位置に高密度物質が無いことを確認 (ミュオン調査: 2015)
- ペデスタル外側グレーチング上調査(2015, 2017)、D/W床上に堆積物があることを確認
- D/W堆積物上から採取したサンプルに鉄さび、鉛、アンチモン、ウラン含有の微粒子等を確認 (2017)

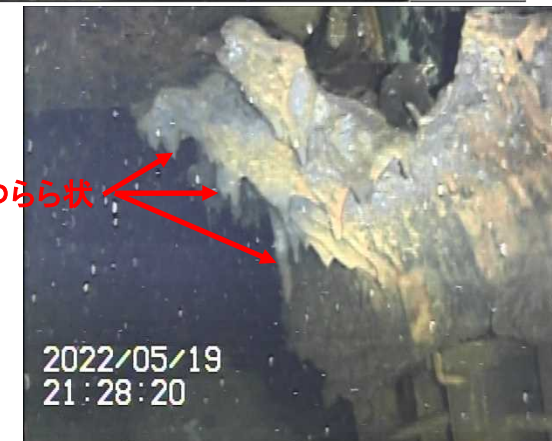
- 開口部の上部に関しては、コンクリートへの大きな損傷は確認されていない
- 開口部の壁面に付着するかたちで棚状に張り出している堆積物を確認。
- 右側の棚状堆積物はペDESTAL内部に向かって立ち上がっている状況
- 棚状堆積物の下面にはつららもしくは鍾乳石のような形状が存在

つらら状のものが生成された際は、棚状堆積物は水面よりも上にあつた可能性

つらら状

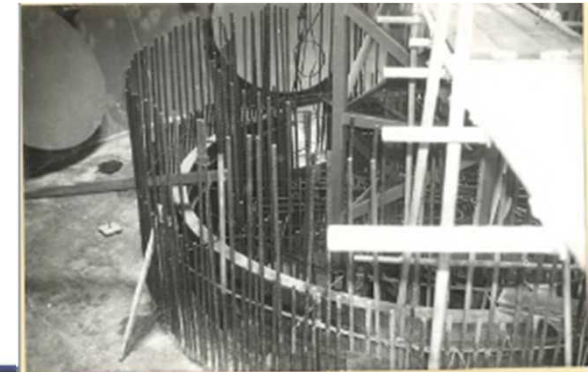
- D/W床から～1 m 程度の高さまでコンクリート壁の劣化を確認
- インナースカートには大きな変形無し
- 鉛直方向の鉄筋は表面の凹凸パターンは残存
- ペデスタル内部の堆積物高さは～1 m程度

コンクリート壁  
の残存部か？

開口部通路内の塊状堆積物

棚状堆積物と異なる下層の堆積物

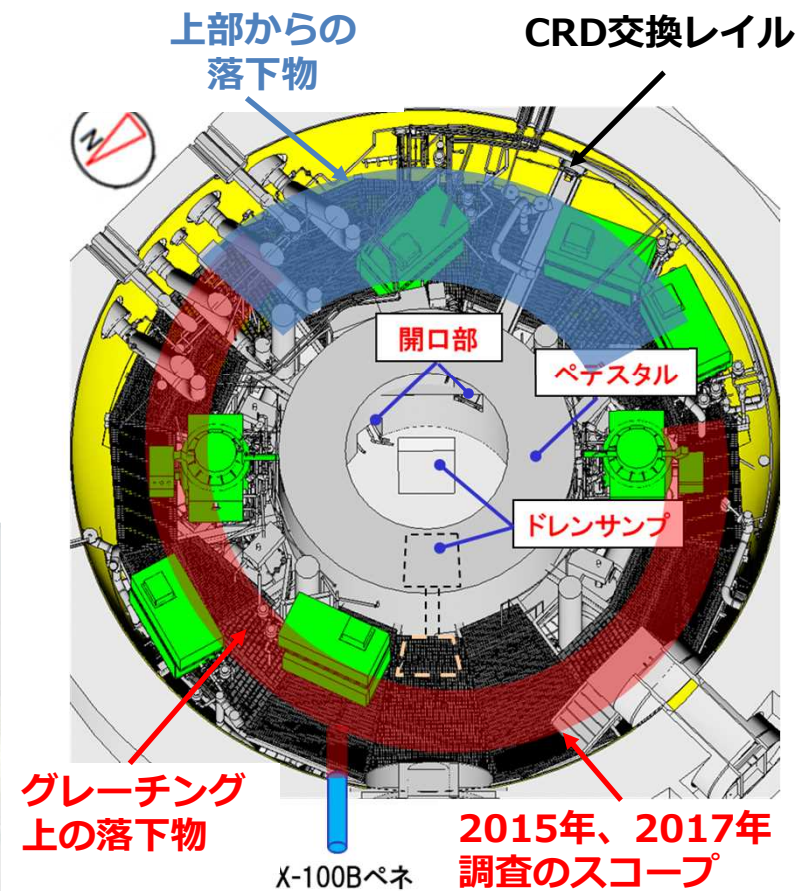
- 溶融、剥離が確認されている鉛遮へい材、および、グレーチング等の亜鉛防錆塗料 (比較的少量か)
- 配管の保温材、塗料
- CRD交換用の上部ペデスタル開口部からの物質の落下可能性

ドレンサンプピット付近で確認された  
RCW配管の保温材の状況 (水中)

水面より上のRCW配管の状況

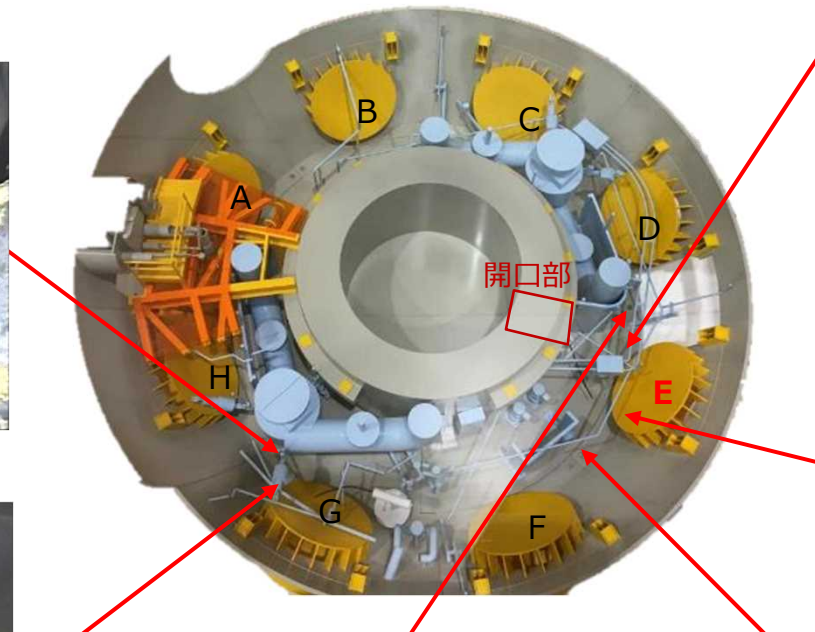
- 光沢のある金属的な堆積物はペDESTAL開口部およびCRD交換用の上部開口部の周辺でも確認されている（主にRCWの格納容器内ヘッダ配管）
- 配管の保温材カバーの剥がれや変形も確認されている

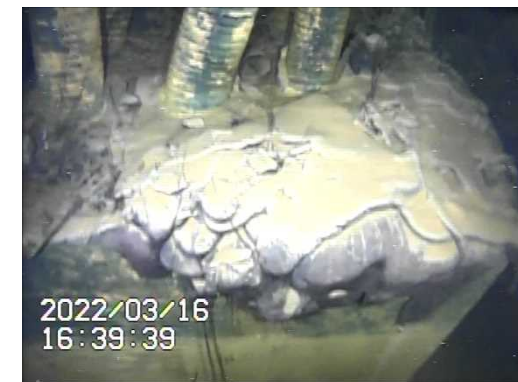
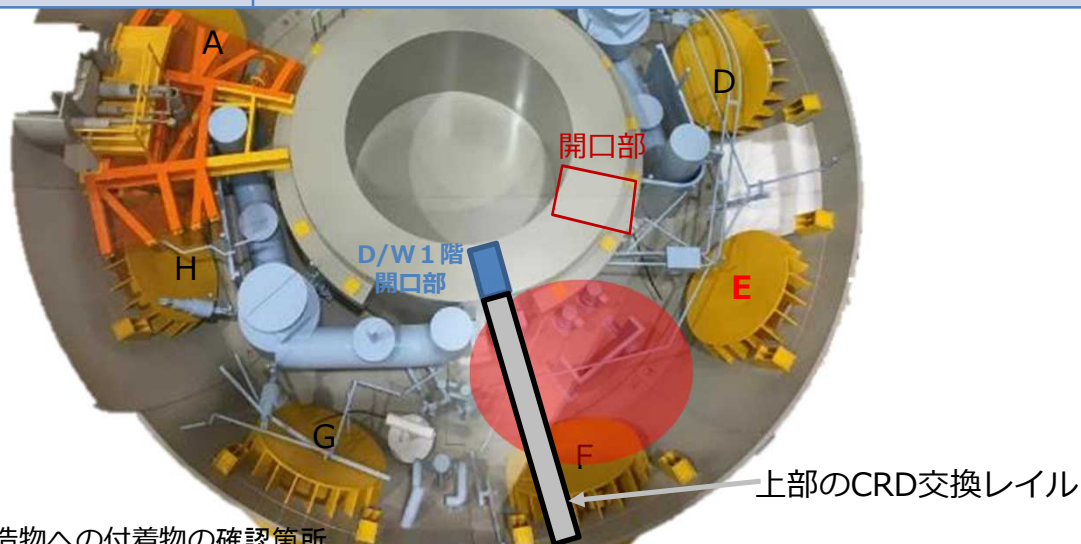
| 外見 | 多種多様 |
| 大きさ | 多種多様 |
| 確認場所 | 水中、気中のペデスタル外機器ドレンサンプ、CRD交換レイル、等の構造物の上面及び側面 |
| 起源/<br>組成 | <p>保温材や遮へい材の高温による劣化</p> <p>CRD交換レイルの下で確認された堆積物は</p> <p>①ペデスタル内部から落下した可能性</p> <p>②開口部周辺が局所的に高温化することで生成された可能性</p> <p>が考えられる</p> |

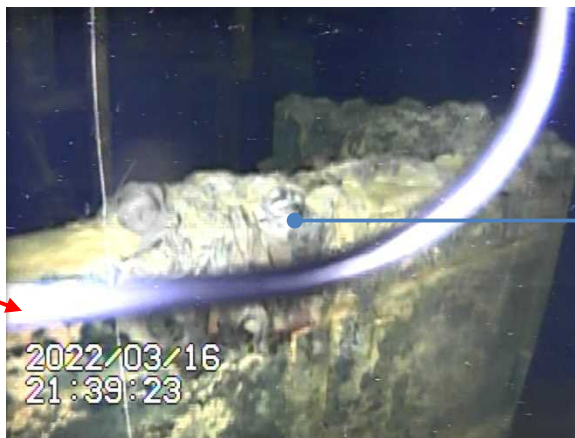
- D/W床面より高い位置（水中及び気中）に構造物に付着する形で堆積物が存在  
→ペデスタル内から開口部を通じてペデスタル外へ流出したものではなく、  
上部から落下したものと推定
- CRD交換レイル及びその開口部、ペデスタル開口部（D/W床面）の周辺は比較的堆積物の量が多い
- D/W床面レベルの堆積物の上に上部から落下してできた堆積物もあると推定 (P25 図③参照)

気中の配管に付着した堆積物

水中の構造物に付着した堆積物  
(機器ドレンサンプの遮蔽体)

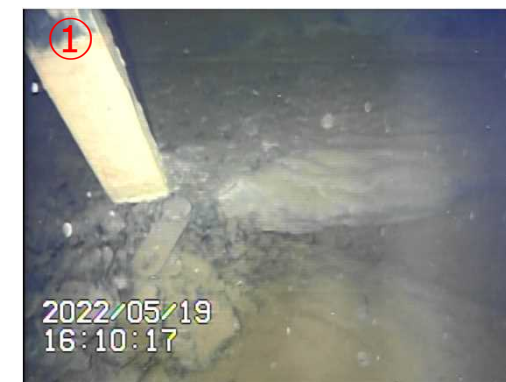
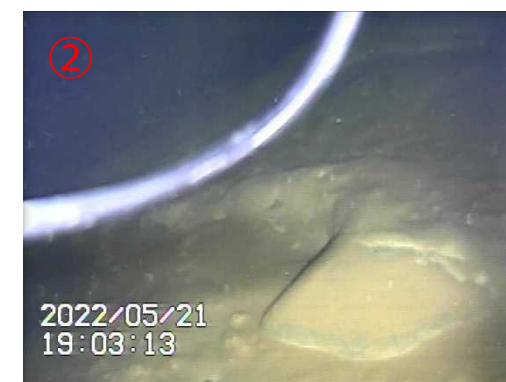
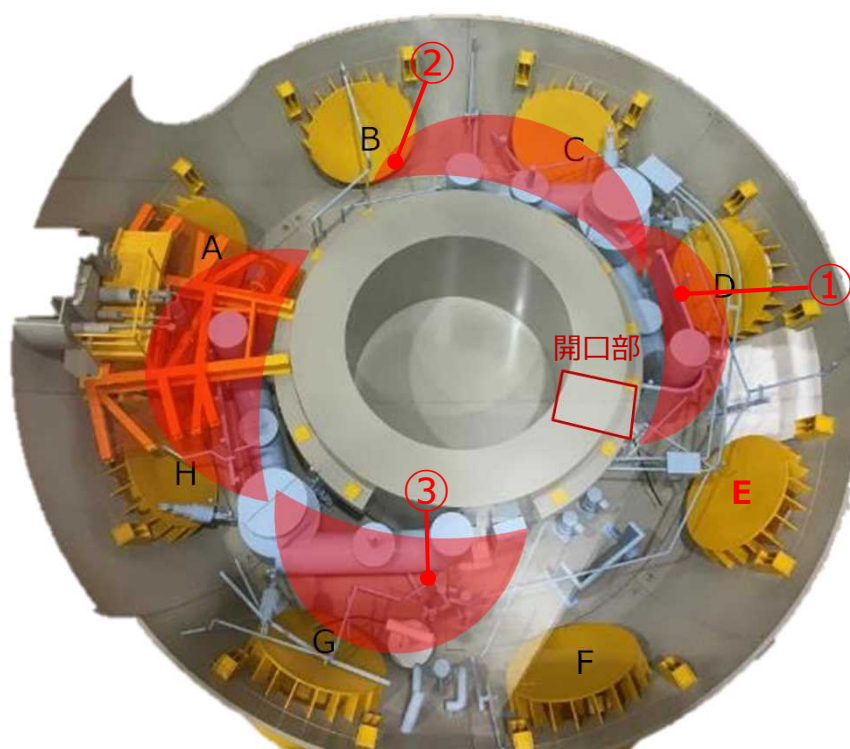
| 外見 | 表面が滑らかな塊。 |
| 大きさ | 大きいものは厚さ数十cm、幅数mに達する |
| 確認場所 | PLR配管周辺に存在 |
| 起源/<br>組成 | 遮蔽用鉛毛マットの溶融落下の可能性 |

- 多くはPLR配管の周辺に存在（鉛遮蔽体との関係性？）
- ペデスタル開口部から離れるにつれて堆積高さが下がる  
全体的な傾向とは異なり、局所的な盛り上がりとして存在
- 鉛毛マットの接続部の部品が周辺に確認されることもある
- 2011/3/20の格納容器内の測定温度は $\sim 400^{\circ}\text{C}$ \*であり、  
鉛の融点以上の温度となっていた可能性が高い

- 鉛の融点:  $327.5^{\circ}\text{C}$
- 堆積物の最高点は鉛遮へいの支持構造物近傍

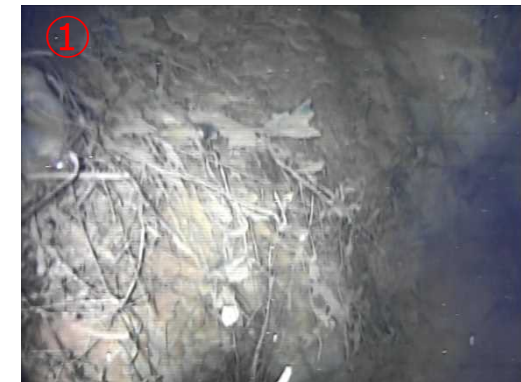
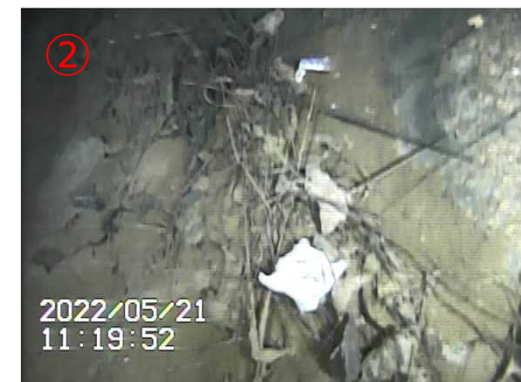
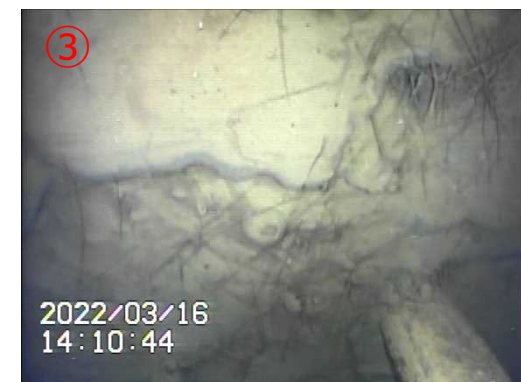
| 外見 | 細い糸状の堆積物。他の堆積物の上に、もしくは、混在して存在 |
| 大きさ | 数cm～数mの長さ |
| 確認場所 | ペデスタル外壁からジェットデフレクターF・Eの間 |
| 起源/<br>組成 | 鉛毛マット(鉛およびそのカバー)に由来する<br>可能性が高い |

- 構造物への付着が見られた箇所下部に相当する場所で確認されることが多い
- 鉛毛マットのカバーに使用されているグラスファイバー等の糸状の素材の可能性
- 鉛等の溶融物が落下する際に途中で冷却されて糸状の物体に固化した可能性

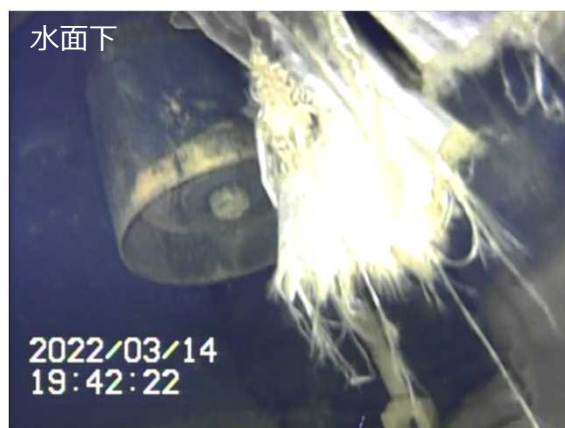
損傷した鉛毛マットカバーの  
グラスファイバー

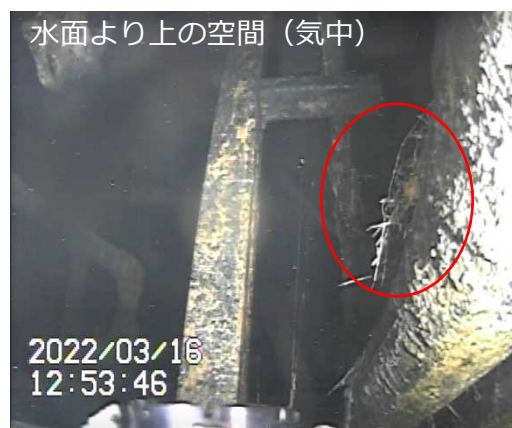
気中の糸状物質

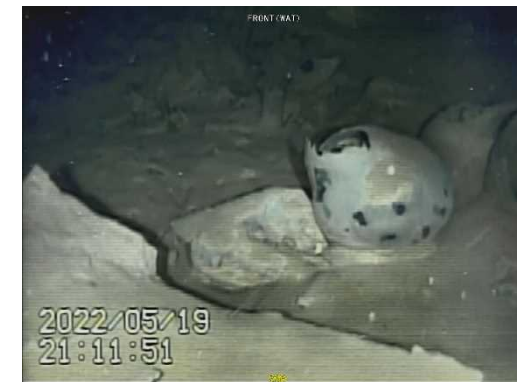
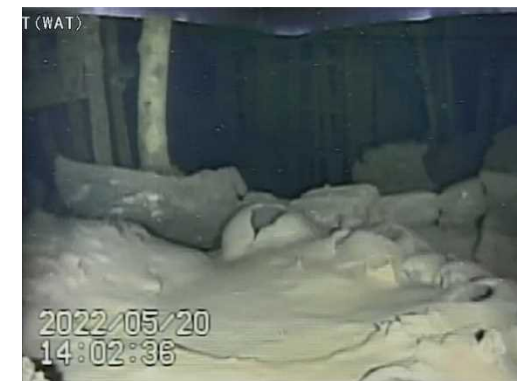
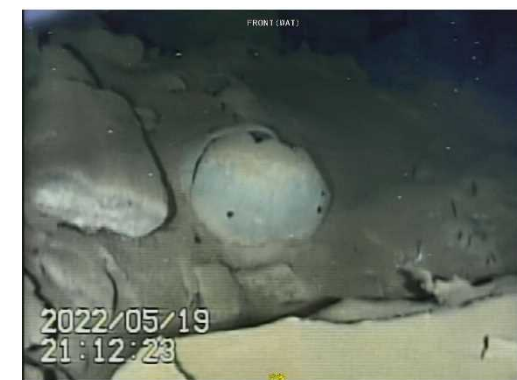
| 外見 | 中空の半球状の物体(薄い殻) |
| 大きさ | 数cm |
| 確認場所 | ペデスタル開口部の前周辺 |
| 起源/<br>組成 | 不明<br>上部からの落下物により形成？ |

- 多くはペデスタル開口部前周辺で確認
- 薄い殻状の物体は他の箇所でも確認されている（他の堆積物でおおわれていることが多い）ものの、半球状もしくは球状の形状とはなっていない

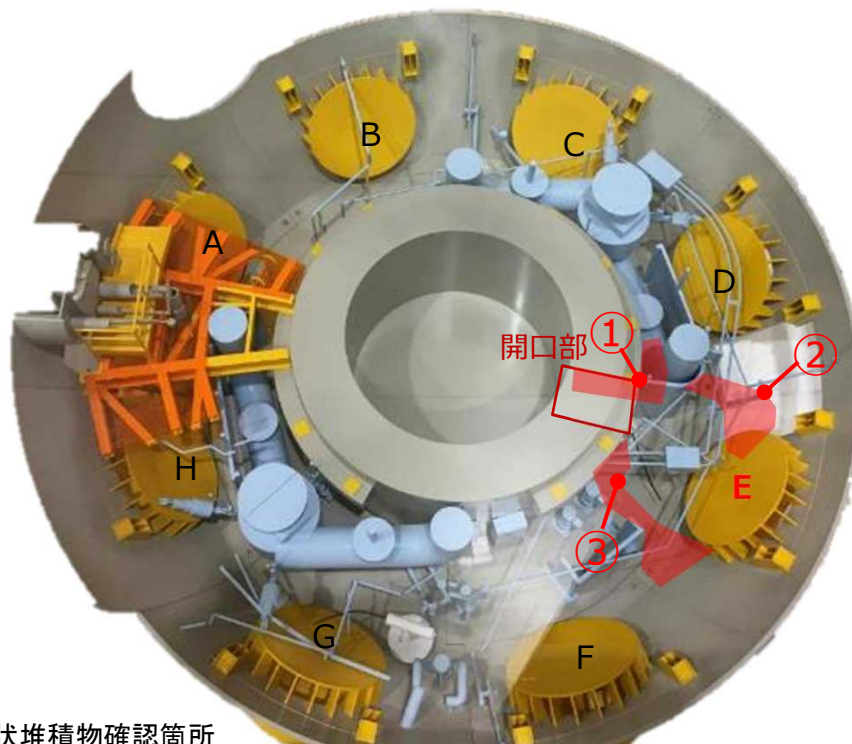
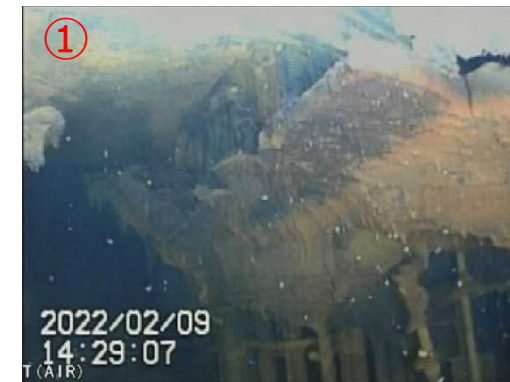
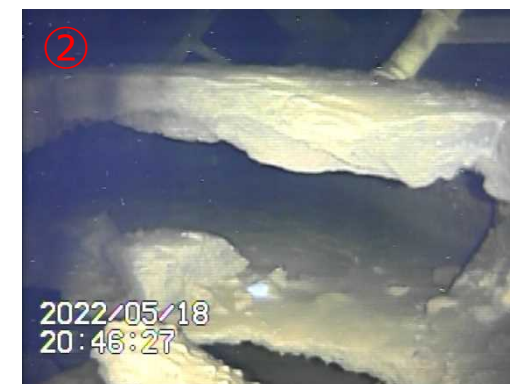
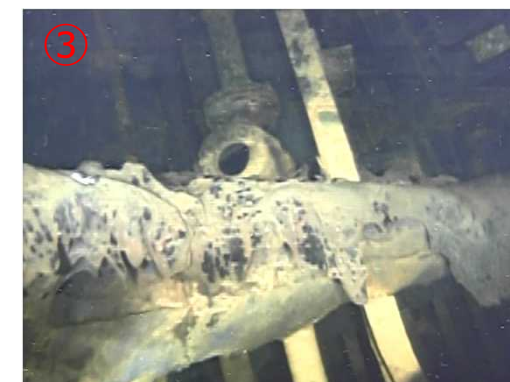
| 外見 | 既存の壁に固着した板状の物質 |
| 大きさ | 厚さは数cmから数十cm。長さは数m。 |
| 確認場所 | ペDESTAL開口部、ペDESTAL外壁、PCVシェル、高さ1m以上の構造物 |
| 起源/<br>組成 | 不明。ペDESTAL内部から流出した物質により形成された可能性が高い |

- ①: ペデスタル開口部に端を発する棚状堆積物は開口部から離れるにつれて堆積高さが減少する
- 棚状堆積物は開口部から離れるにつれて厚みが増す
- ペデスタル開口部周辺の①の棚状堆積物は1層のみ。（②の下部にはもう1層の棚状堆積物あり）
- PLR配管は上下で2色に分かれており、下部はペデスタル開口部から続く棚状堆積物の色合いと同じであることから、①と②の棚状堆積物はもともと一体であったものが崩れて分かれたものと推定。

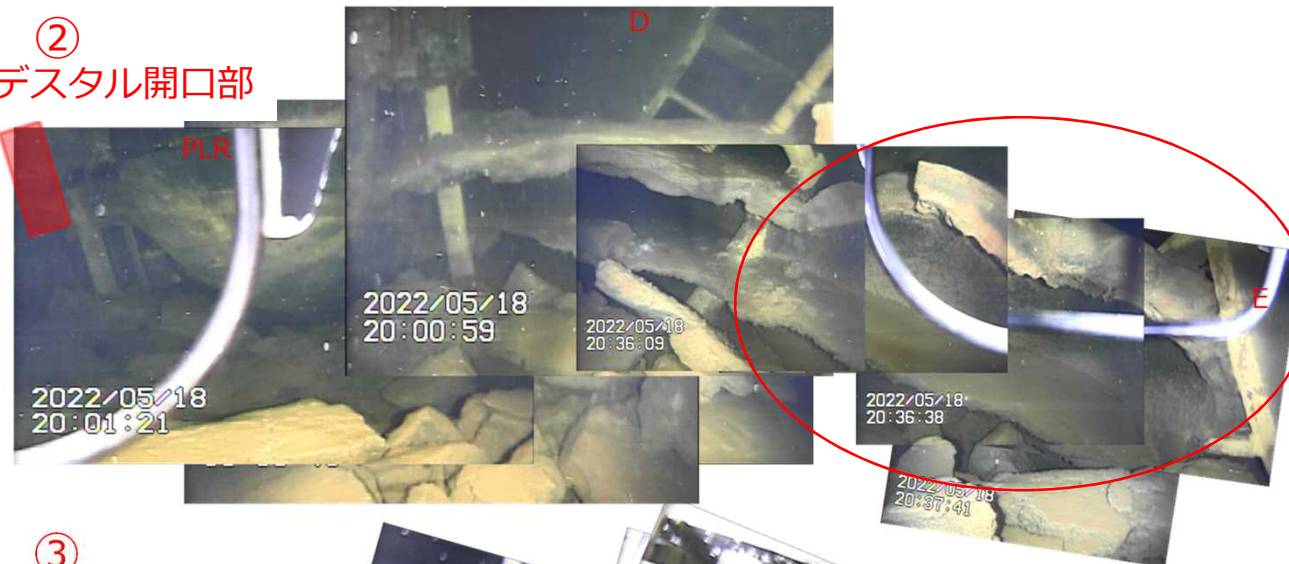
②  
ペDESTAL開口部

- ②: 2層の棚状堆積物はPCVシェル部では上下が連続的に結合している  
2層に挟まれた構造物には損傷は確認できない  
下層の棚状堆積物は平坦で、内面は滑らか
- ③: 棚状堆積物は上部からの落下物で覆われている。1層のみ確認できる
- 崩れた破片は②周辺でのみ確認できる

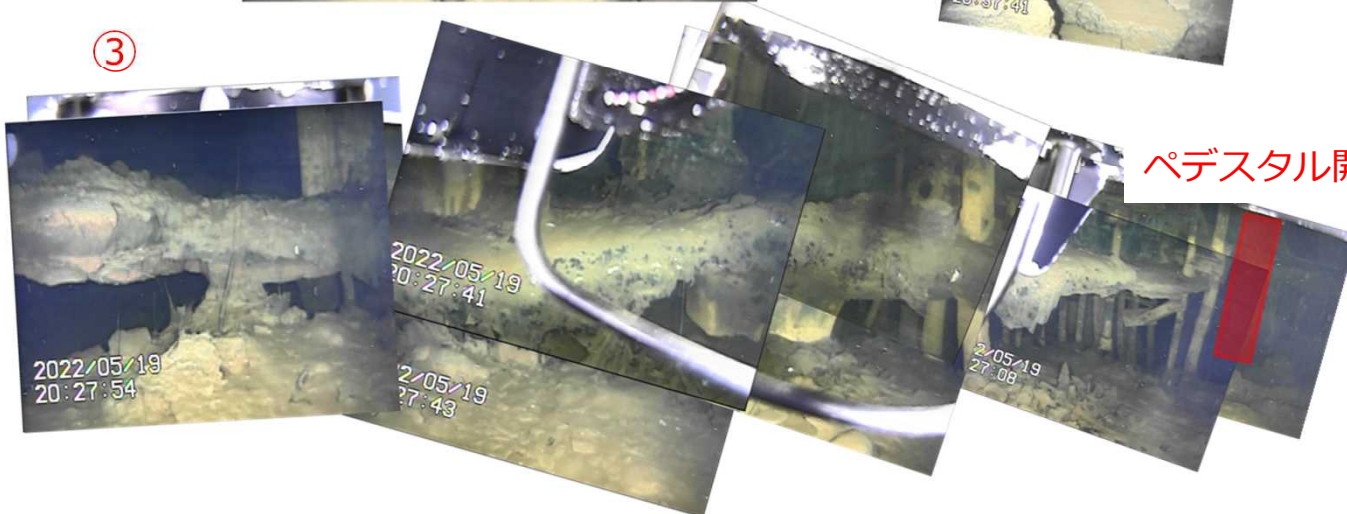
③

②③の外見の相違、および、崩れた破片の分布の偏りは棚状堆積物の生成、崩落のメカニズムの相違によるもの？棚状堆積物の組成の相違によるもの？

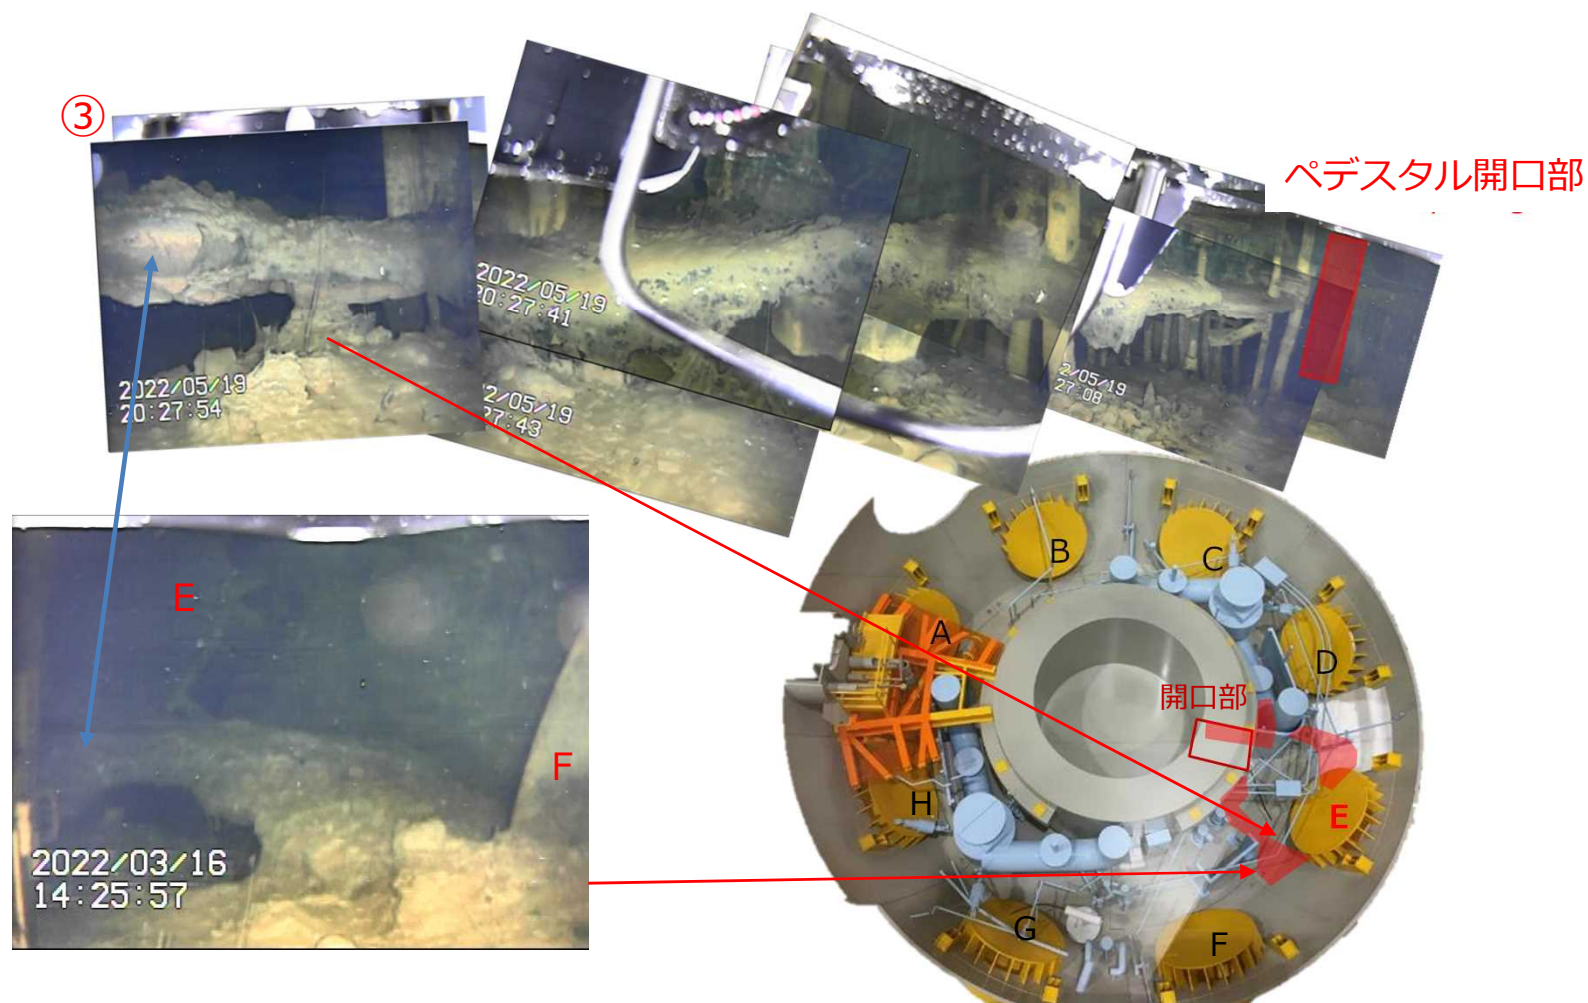
- ジェットデフEとFの間に見える棚状堆積物の下の空洞と、ペデスタル壁からジェットデフEにつながる棚状堆積物の下の空洞は内部でつながっているように見える

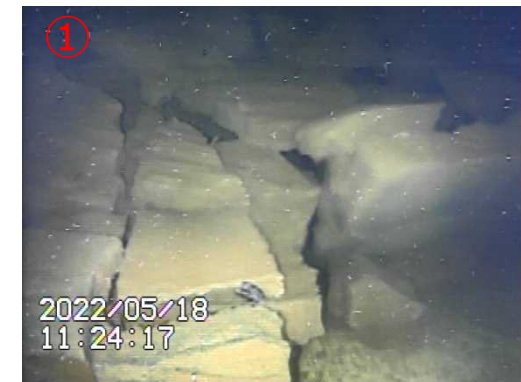
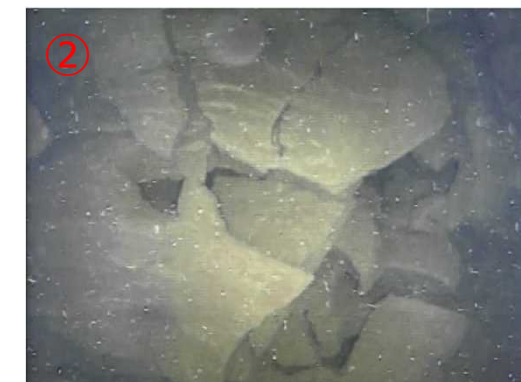
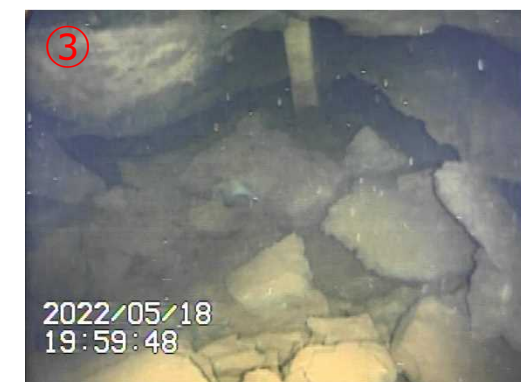
| 外見 | 多種多様。一部の破片では、破片同士の破断面形状が同一であり、元の形状を再現できる |
| 大きさ | 数十cm |
| 確認場所 | 棚状堆積物の周辺(特に開口部の右側に多い) |
| 起源/<br>組成 | 棚状堆積物が崩れたものと推定<br>組成は不明 |

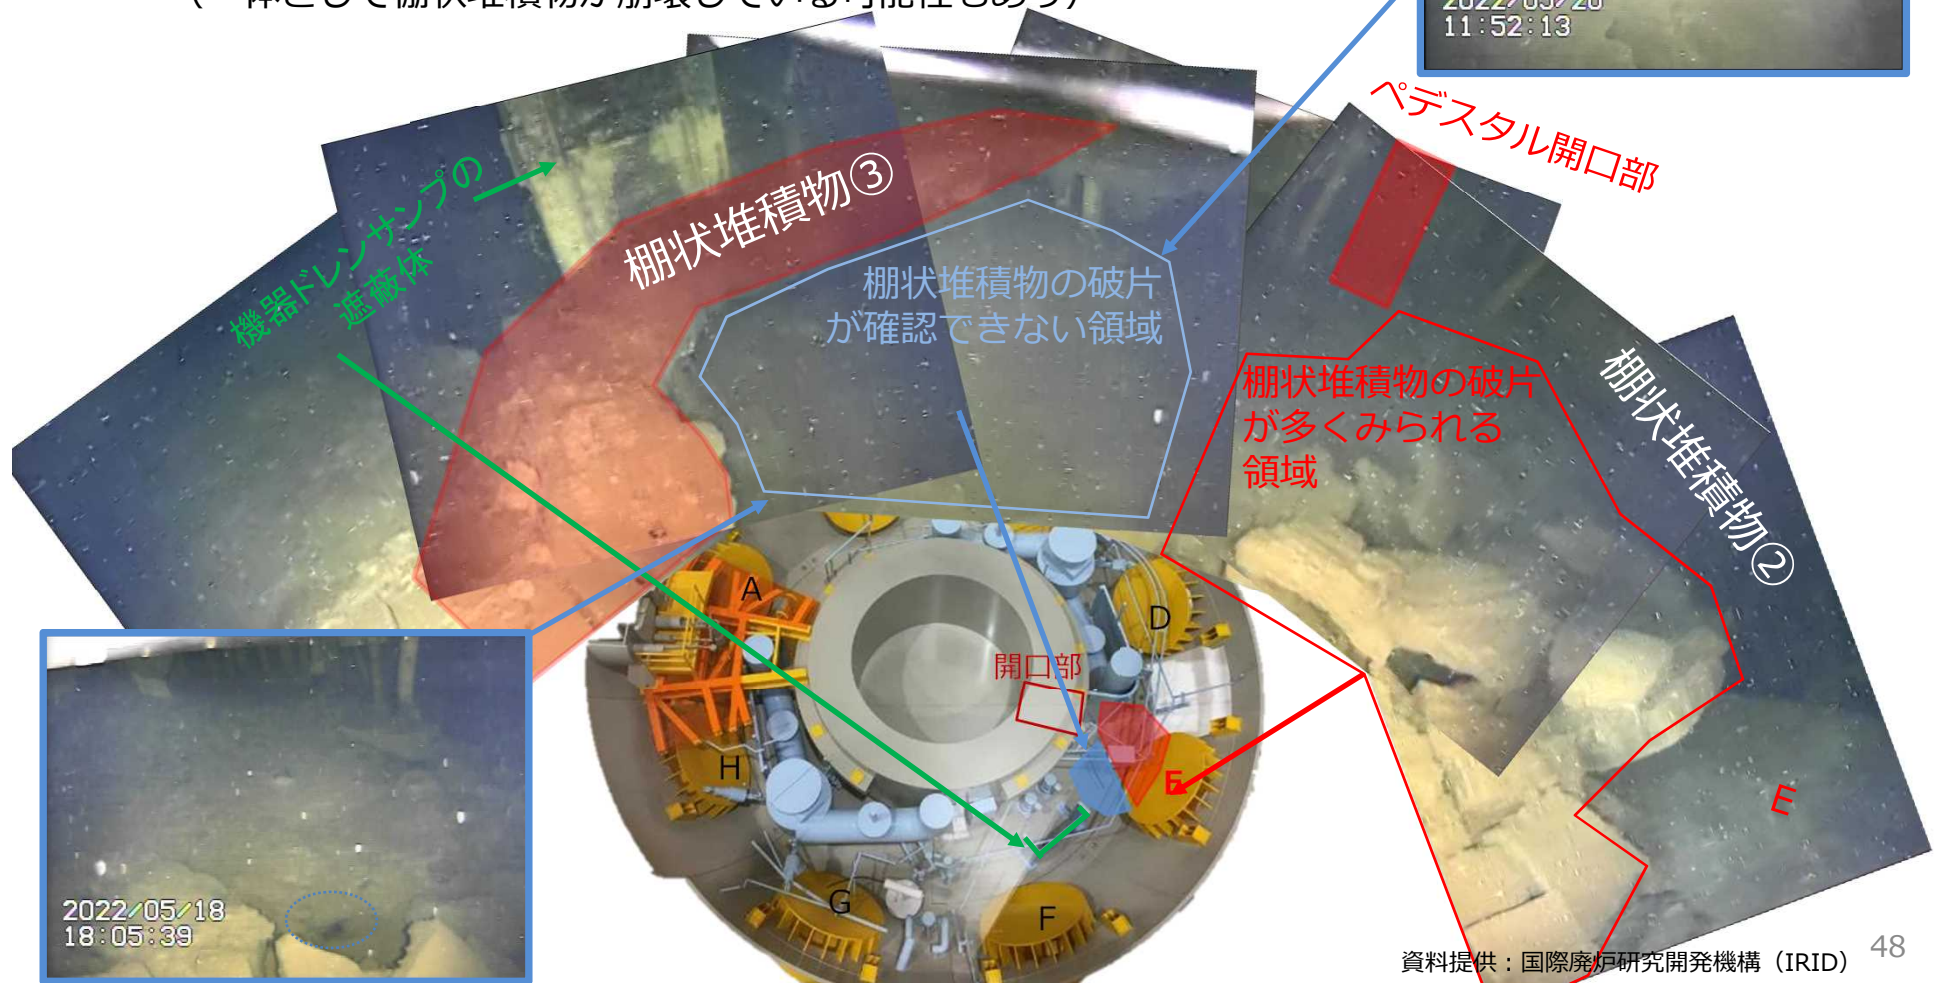
- 棚状堆積物の破片はペデスタル開口部の右側領域  
(ジェットデフE～PLR配管～ペデスタル開口部) に偏在
- ペデスタル開口部の左側領域は多量の上部からの落下物に覆われており状態は不明。
- 崩壊した棚状堆積物は上部からの落下物の下にある可能性  
(一体として棚状堆積物が崩壊している可能性もあり)

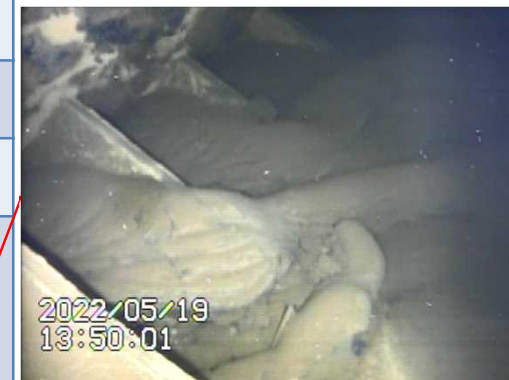
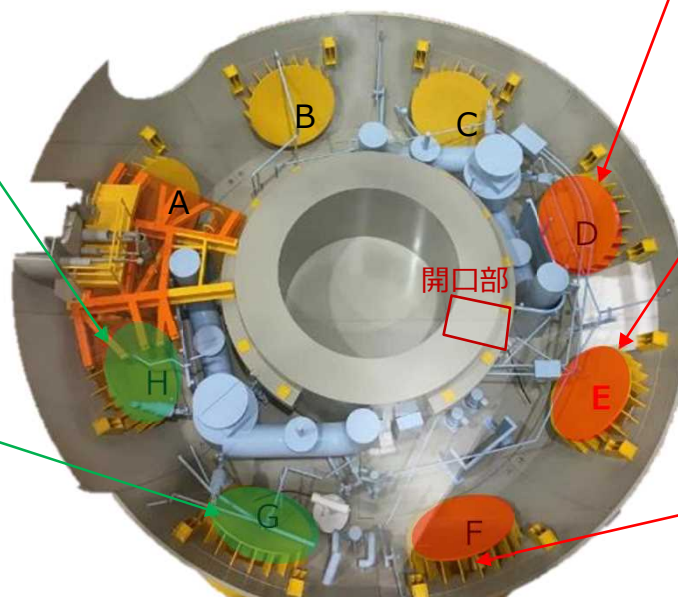
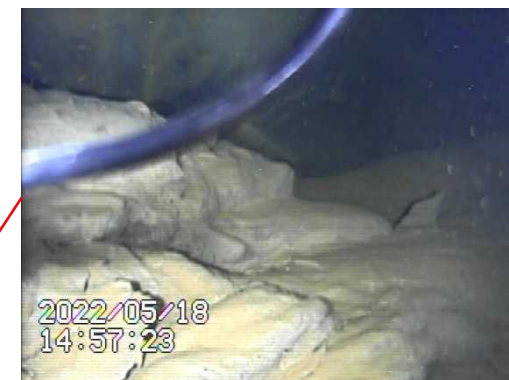
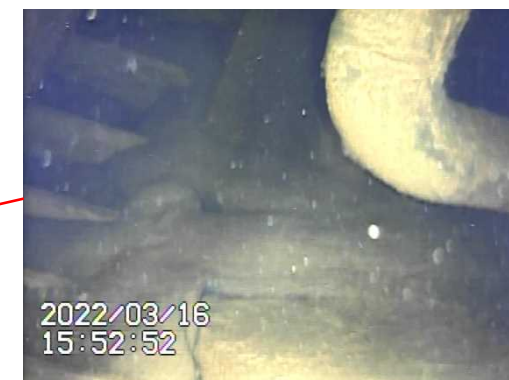
| 外見 | 平坦な堆積のもの、塊状の堆積物もあるもの。 |
| 大きさ | 数十cm |
| 確認場所 | ジェットデフD, E, FにはROVが侵入して確認 |
| 起源/<br>組成 | 棚状堆積物と同様、ペデスタル内から流出した物質により生成された可能性、および、上部からの落下物が生成に寄与した可能性 |

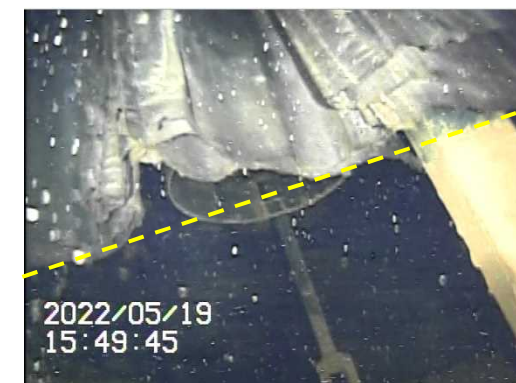
- 堆積物の高さにかかわらず、鉛毛マットは同じ高さで破断している
- 破断の高さ（約1.2m）はD/Wの全領域で見られるPCVシェル、ジェットデフレクタ、構造物の変色の高さとはほぼ同一。
- 変色は水位や水質と関係がある可能性  
（2011年当時は格納容器圧力が現在よりも高かったため、水位は現在よりも低かったと推定）

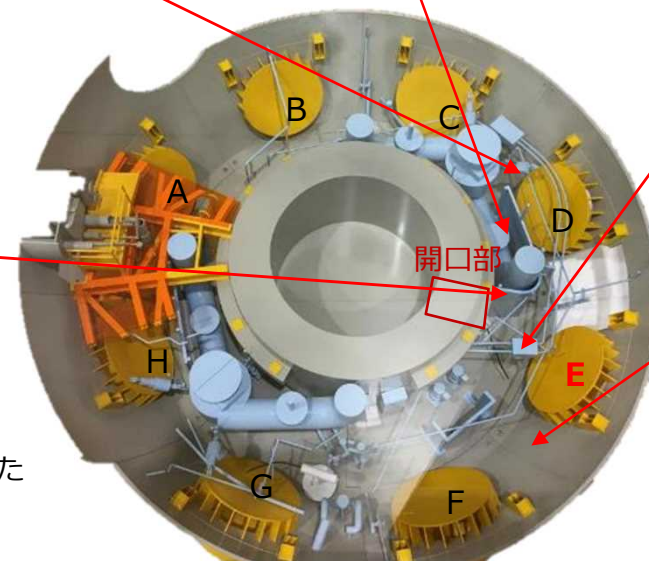
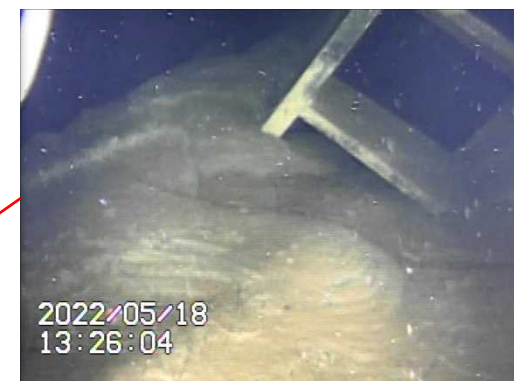
- 堆積物の表面で確認された凹凸のある縞模様が形成される条件の存在から、流動、粘性、その他の情報が得られる可能性？
- 形状が維持されていることから固化速度が比較的速かった可能性？
