# 1号機 PCV内部調査（後半）について

2023年1月26日

# 1. 1号機PCV内部調査の概要

### 3. トラブルの概要

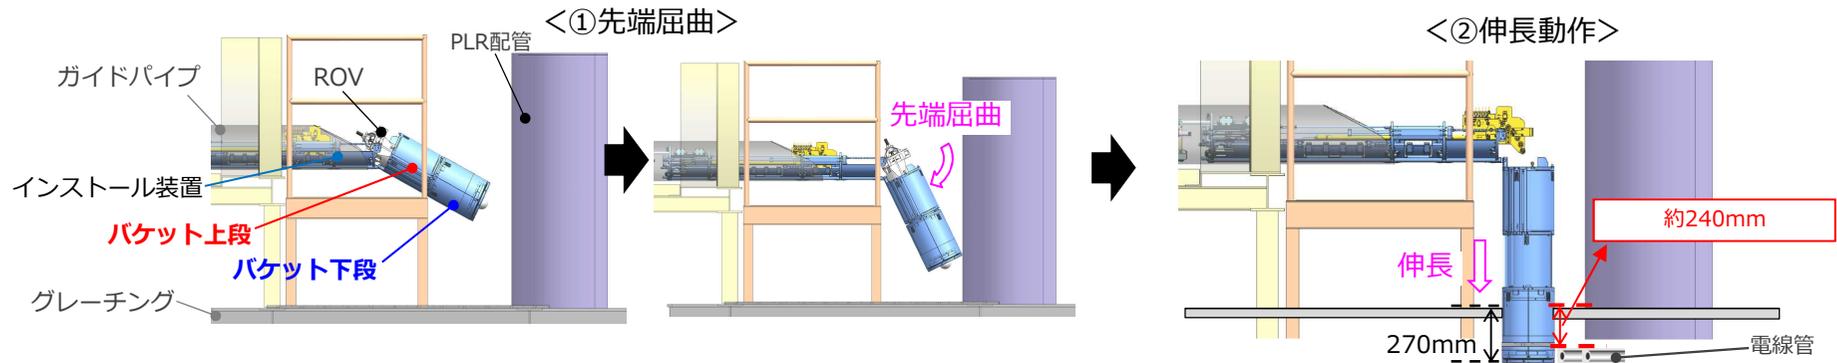
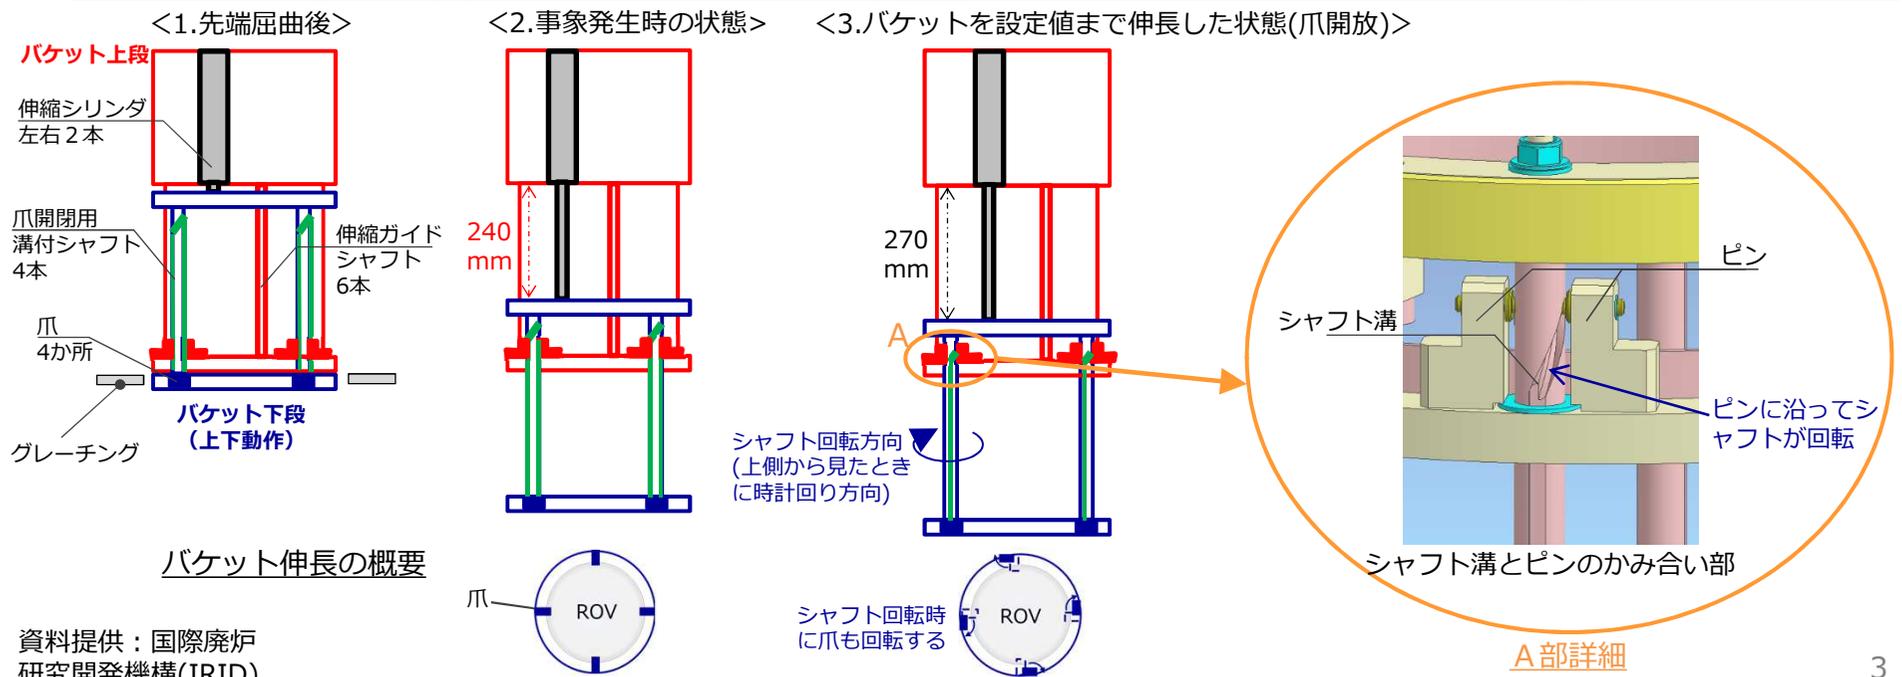
- ROVのインストールについては、インストール装置を用いて行い、ROVをガイドパイプを経由してPCV内部まで運んだ後、バケット部の先端屈曲および伸長動作を行う操作である
- 通常はバケット部の伸長動作時に設定値（270mm）まで伸ばすことで爪が開放され、ROVの吊り降ろしが可能となるが、240mmまでしか伸長動作しなかったもの ※先端屈曲と伸長動作は水圧駆動による

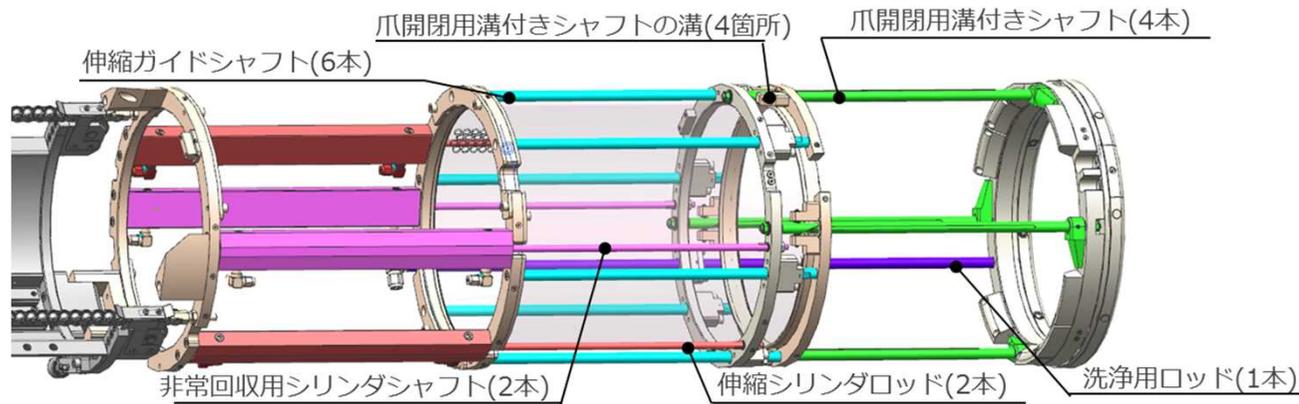
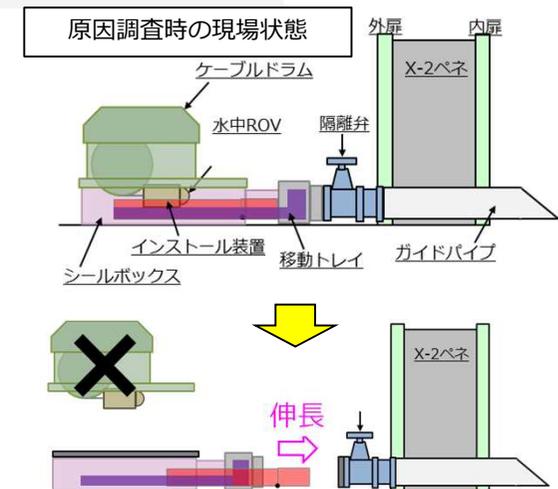
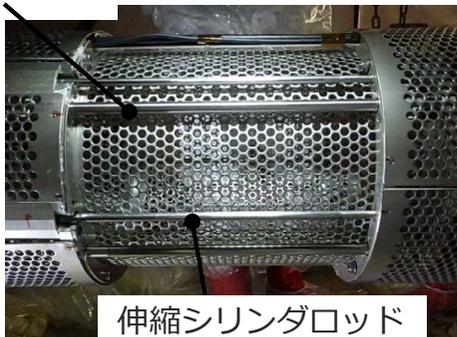
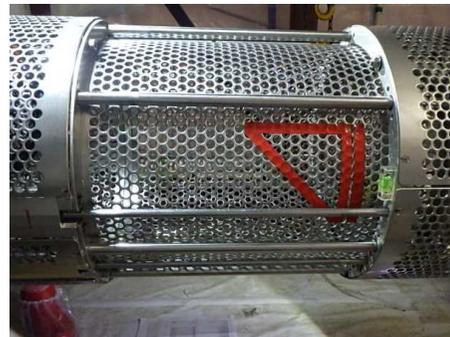
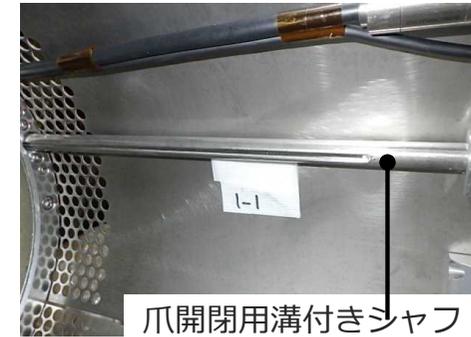
- 1月13,14日にかけてトラブルの再現性確認及び要因分析に基づく原因調査を実施
- 調査に際してはシールボックス等を隔離弁から切り離し、移動した状態で実施
- 目視確認及びインストール装置単体の動作確認を行い、装置各部に異常は確認されなかった

- ROV本体 (要因1,2)
- 非常用回収用シリンダ軸のストップ位置 (要因5)
- 伸縮シリンダの水系統 (要因6)
- バケツ摺動部 (要因7)

- 爪開閉用溝付きシャフトおよび溝部 (要因3,4,9)

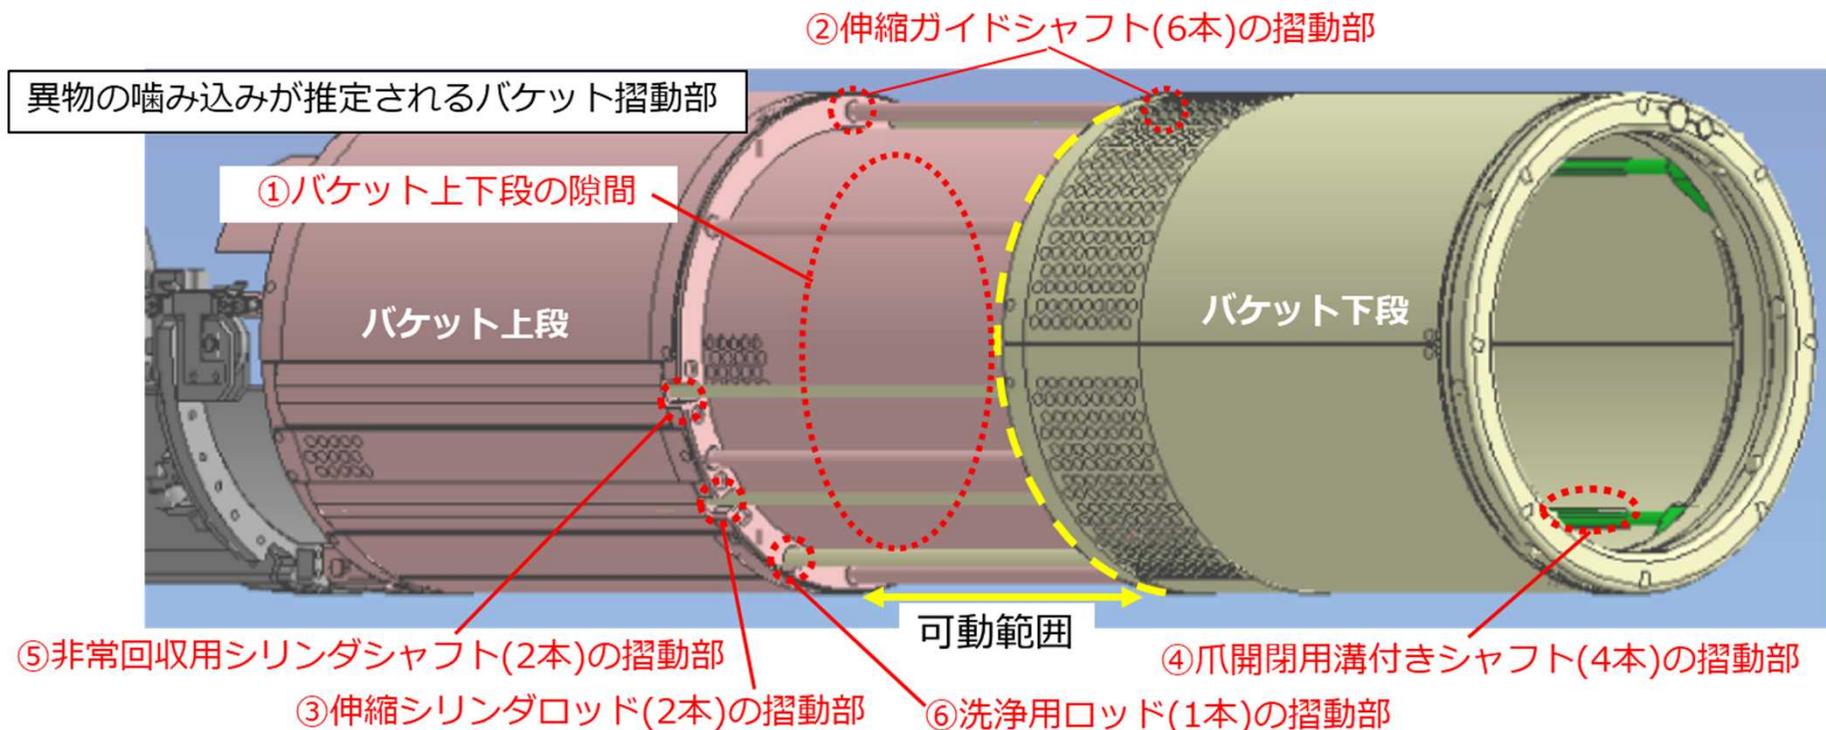
- 再現性確認においてトラブルの再現がなかったことから、インストール装置バケット摺動部への異物の噛み込みによる一過性の事象と推定
- 発生メカニズムとしては、バケット摺動部に一時的に異物の噛み込みが発生したことで、バケット下段の伸長動作が阻害され、その後ROVアンインストール作業中に異物の噛み込みが解消され、再現性確認においてトラブルが再現しなかったものとする

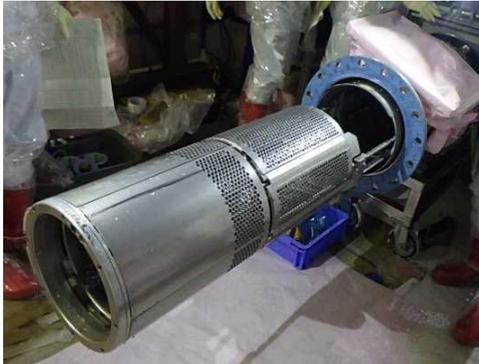
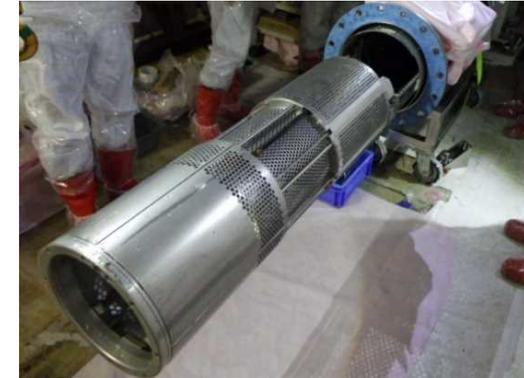
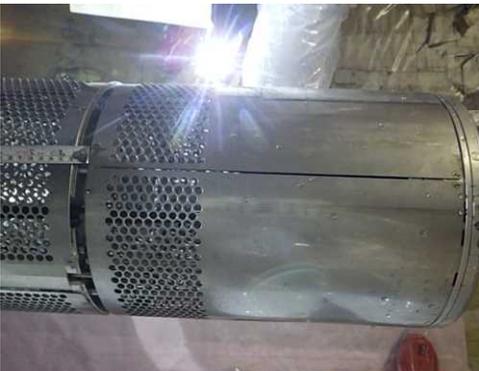
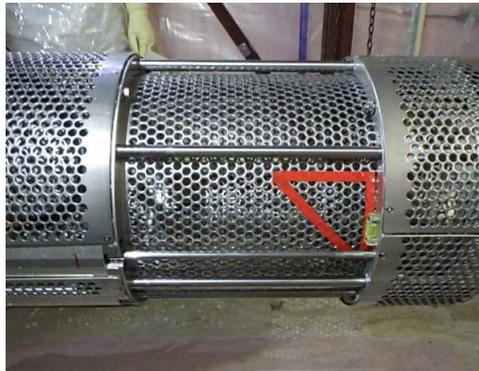
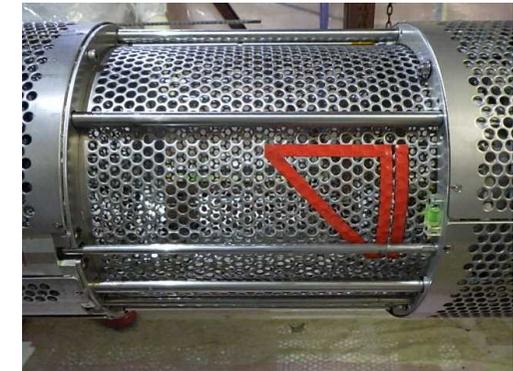
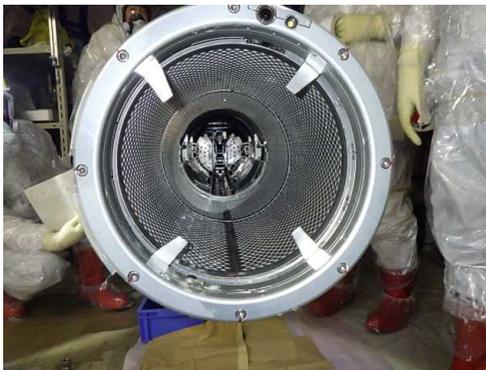
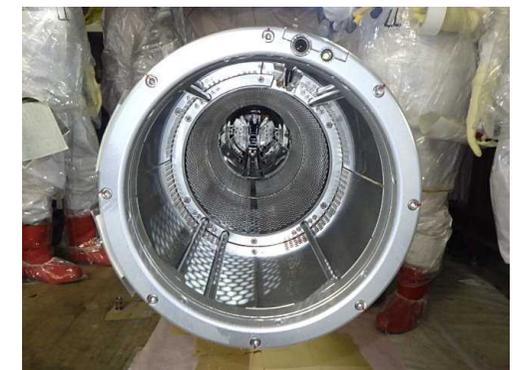
- バケットを水平にした状態で、伸縮動作確認を実施し、トラブルは再現せず正常動作であった
