# 2号機 PCV内部調査・試験的取り出し作業の準備状況

2023年2月22日

## 2-2. 現場作業の進捗状況 (隔離部屋② 遮へい扉の調査結果)

## 2-4. 現場作業の進捗状況

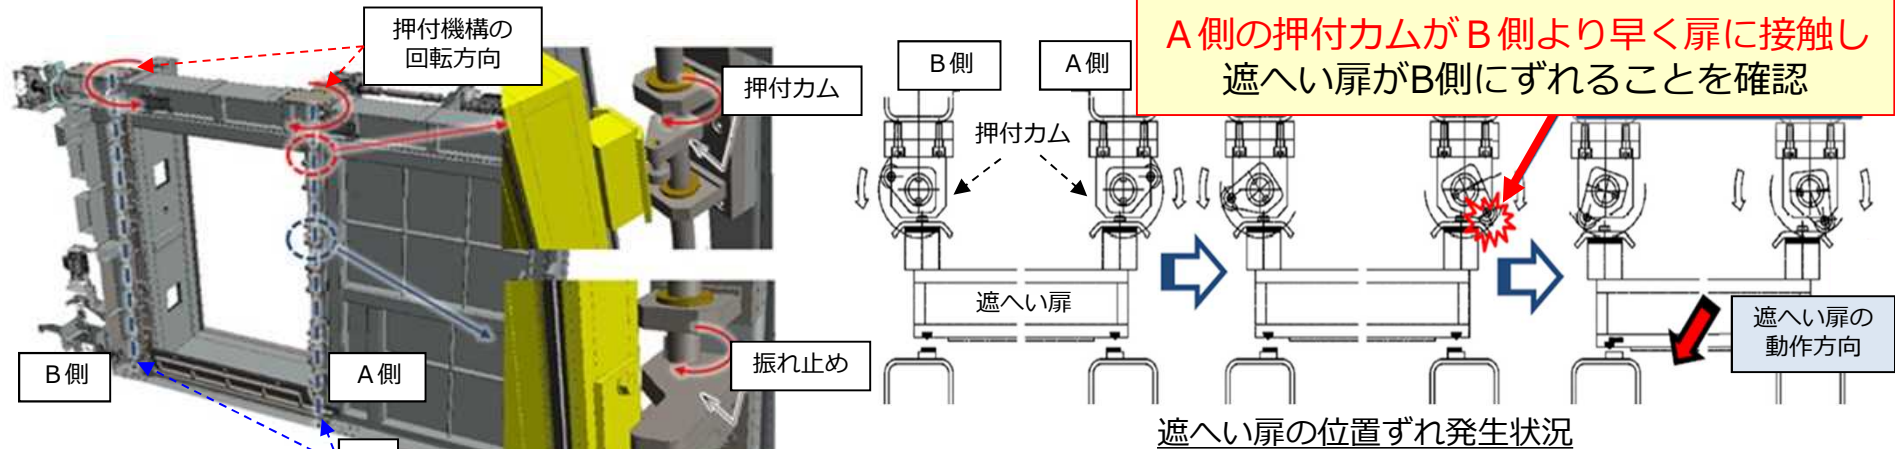
- 据付状態確認（加圧確認）時の遮へい扉からの気泡発生事象について、調査を実施。
- 遮へい扉の押付機構A側とB側の押付カムの旋回開始位置や旋回のタイミングがずれていることを確認。

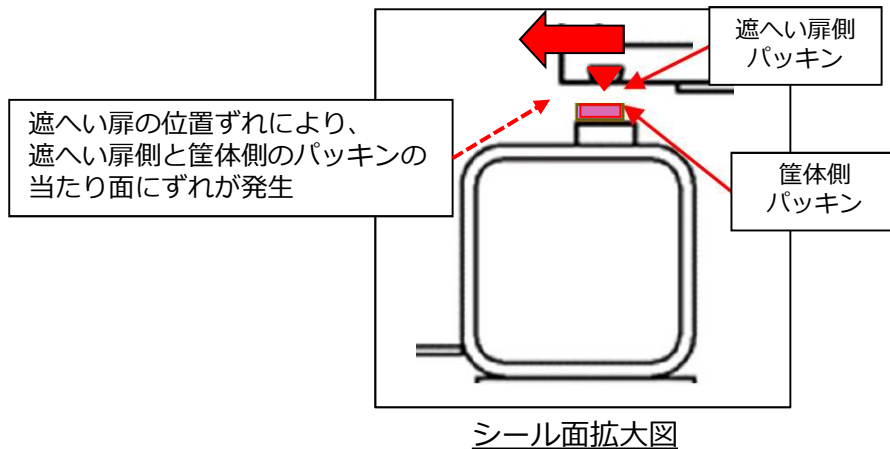
遮へい扉がB側にずれたことにより、遮へい扉と筐体側のパッキンが合わさらず、気泡が発生。（推定）

青線：位置ずれ発生前の  
扉押付時の遮へい扉パッキン位置

赤線：位置ずれ発生後の  
遮へい扉側パッキン位置（想定）

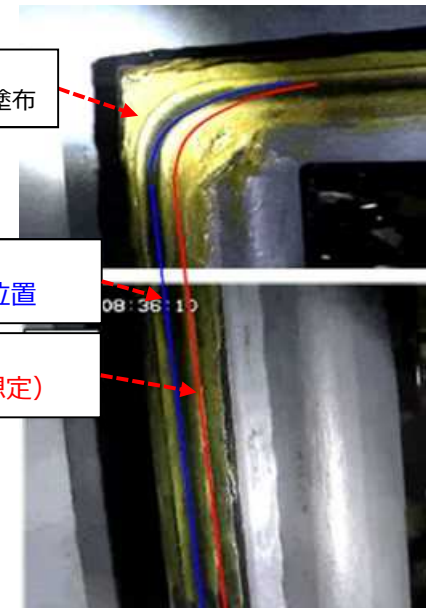
上記写真は筐体側パッキン  
X-6ペネからの視点

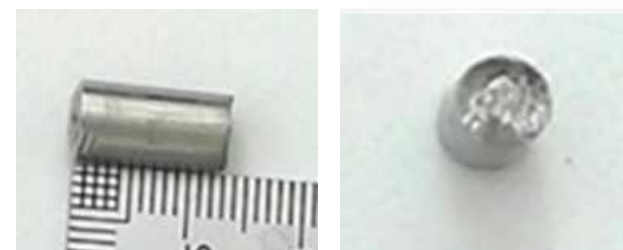
ジョイント部

- 押付機構の押付量を調整していた際に、A側の横軸ジョイント部のピンの破損を確認。
- 押付機構（A側、B側）の点検を行い、A側横軸の変形、B側横軸ジョイント部のピンの変形等を確認。
- ピンの破損、横軸の変形等の原因については調査中。
- 引き続き、押付機構の点検・調整を実施中。

ピン破損状況

※取付前寸法約50mm

- ✓ 軸とジョイント部の連結するために使用。
- ✓ 当該ピンの許容荷重が最も小さく、機器全体に高負荷の荷重が掛かった場合、犠牲的に破損することで、その他機器を保護。
