# 1号機 PCV内部調査（後半）について

2023年4月27日

技術研究組合 国際廃炉研究開発機構  
東京電力ホールディングス株式会社

# 1. 1号機PCV内部調査の概要

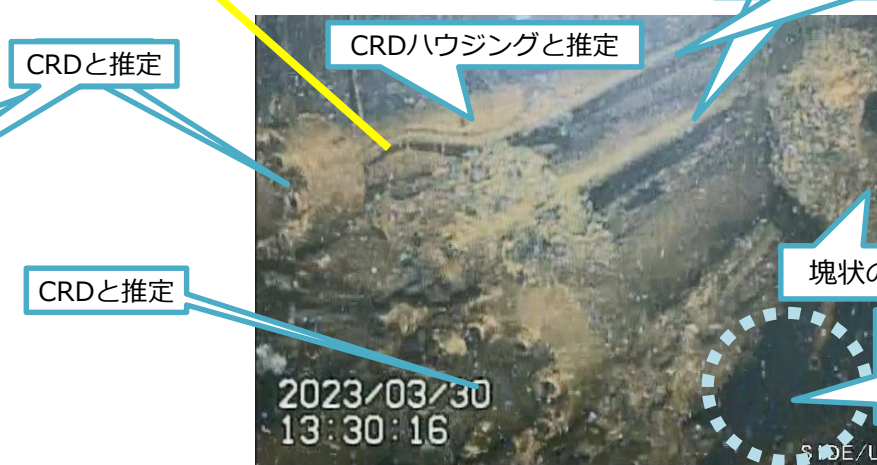
写真1. CRDハウジングサポートと思われる構造物

- ペDESTAL上部にはCRDハウジング、CRDハウジングサポートを確認。一部は正規位置より下方に位置していることを確認(ペDESTAL底部に落下しているものもあり) <写真1,2>
- 下方に位置しているCRDハウジングは原形を留めており、溶融物が固化したと思われる塊が付着している箇所がある <写真2>
- 今回映像データを取得した、調査ポイント⑦の周辺においては、本来は映るはずの場所にCRDハウジングと思われる構造物からの反射がなく、一部が黒い空間のように見える箇所がある。この領域はCRDハウジングが脱落し、その上部にあるRPV底部に穴が開いている可能性が示唆される。 <写真2>

CRDハウジングサポートと推定

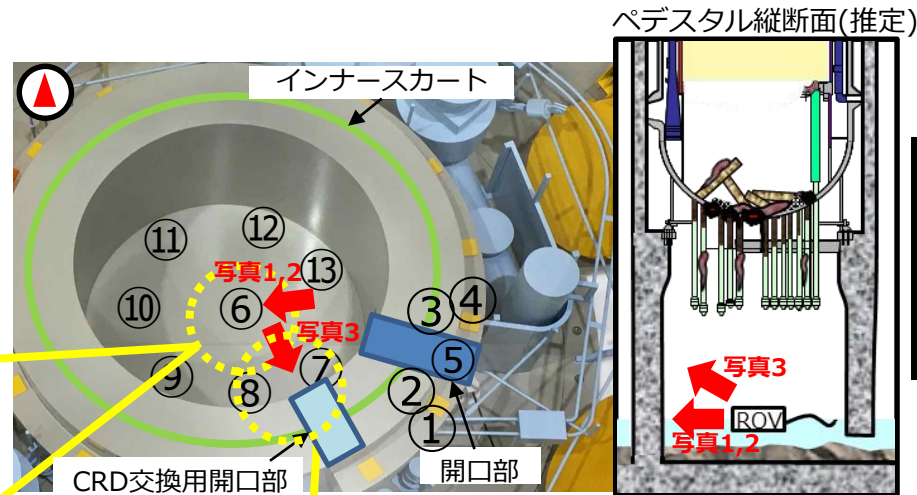
写真1. 炉注水停止前の水面の状況

- ペデスタル中央部にて原子炉注水による集中的な水の滴下を確認。このことから、RPV底部の中心部付近には開口部が存在し、そこから滴下していると推定。＜写真1,2＞
- CRD交換用開口部に、上方より落下したCRDハウジングが存在していることを確認。今後、調査や廃炉作業において、当該開口部を活用する場合は、それを前提とした計画立案を検討することが必要＜写真3＞

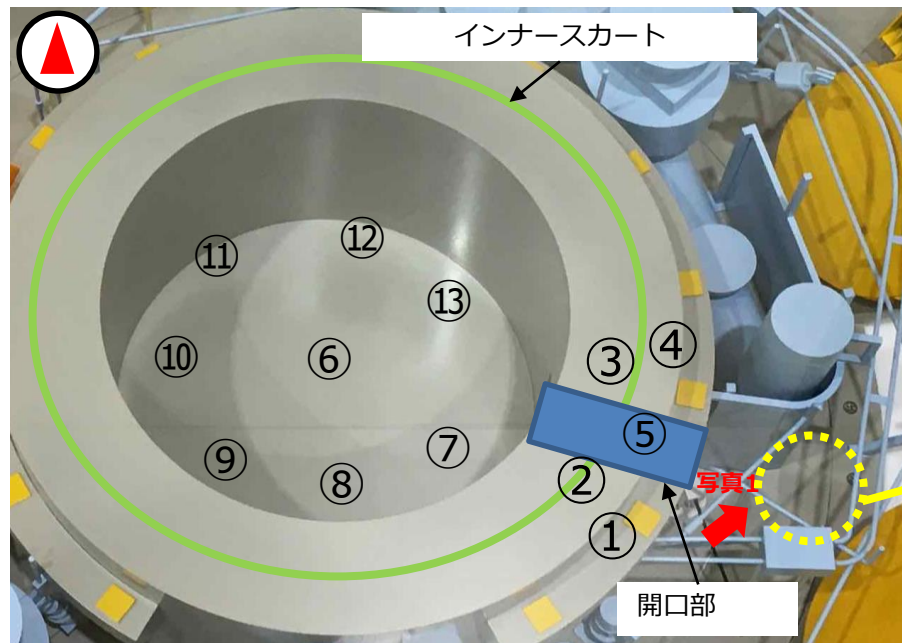
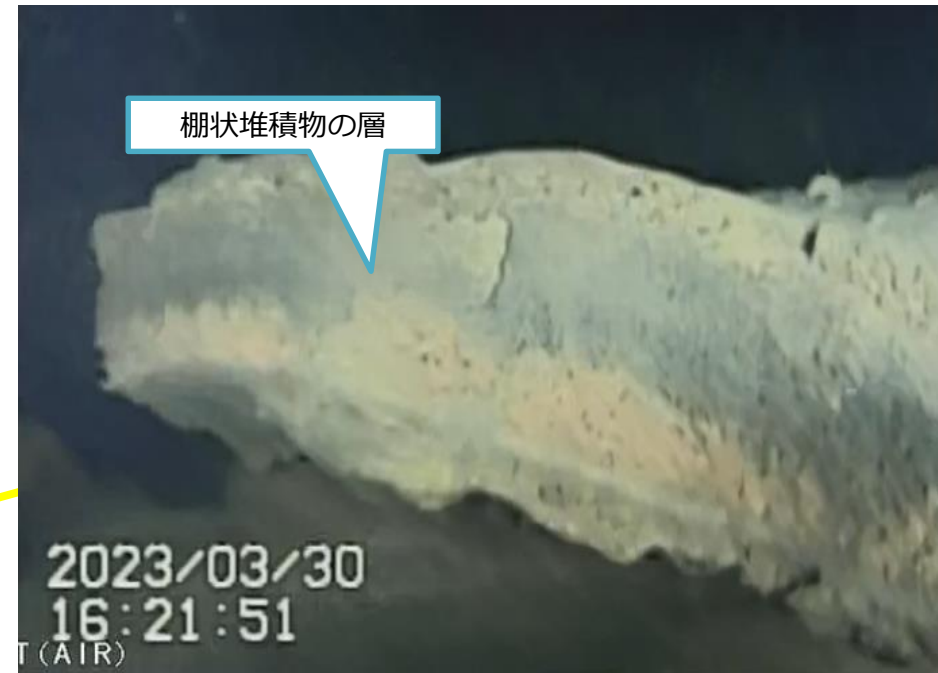
写真1. ペデスタル外棚状堆積物断面

- ROV-A2の前半調査でも確認された、開口部付近の厚さ数cmの平板になっている棚状の堆積物の断面を接写したところ、層になっており、気泡のような空隙が表面に見えている多孔質である事を確認

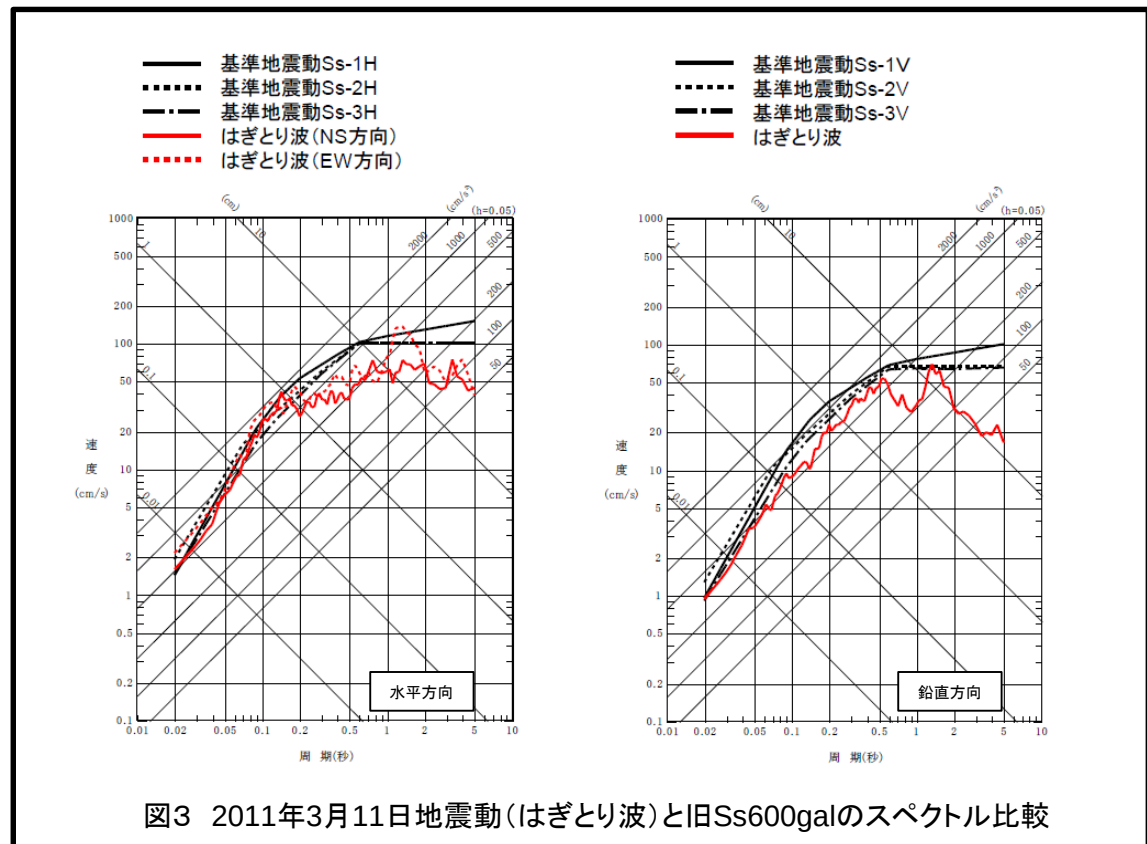
- 内部調査にて得られたペDESTALの状況確認結果を踏まえ、コンクリートの消失範囲等の条件を設定し評価を実施。（解析モデル及び手法は既往評価手法を使用）
  - 内部調査結果を踏まえペDESTALのコンクリート消失状況を評価モデルに反映（図1）
  - 温度履歴は事故解析結果を踏まえ、ペDESTAL残存部の温度による強度低下を考慮する（図2）
  - 地震動は旧Ss600を用いて評価する。旧Ss600の地震動のスペクトルは、2011年3月11日の地震動と比較すると、ほぼ全ての周期帯で上回っている（図3）

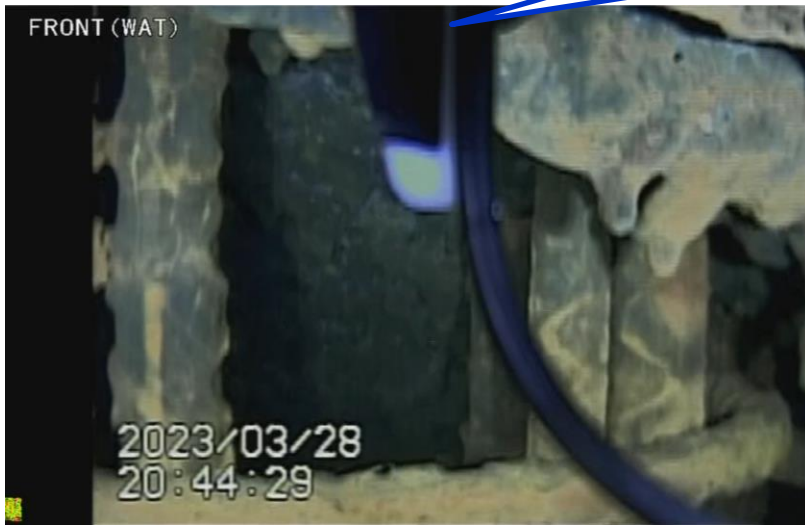
写真1. ペDESTAL開口部内から見えているコンクリート残存部

- ペDESTAL外部から見えているコンクリート残存の可能性の高い部分（事故前に設置されたボルトの締結状態が確認できる。）について、2023/3の調査にて、ペDESTAL壁内部でも対応する部分を確認した
- ペDESTALの外壁開口部右側におけるコンクリートの消失は限定的と考えられる
- 確認された外側の鉄筋は、開口部右7本、左11本。耐震評価においては、開口部とあわせ、角度にして64°に相当するとして設定

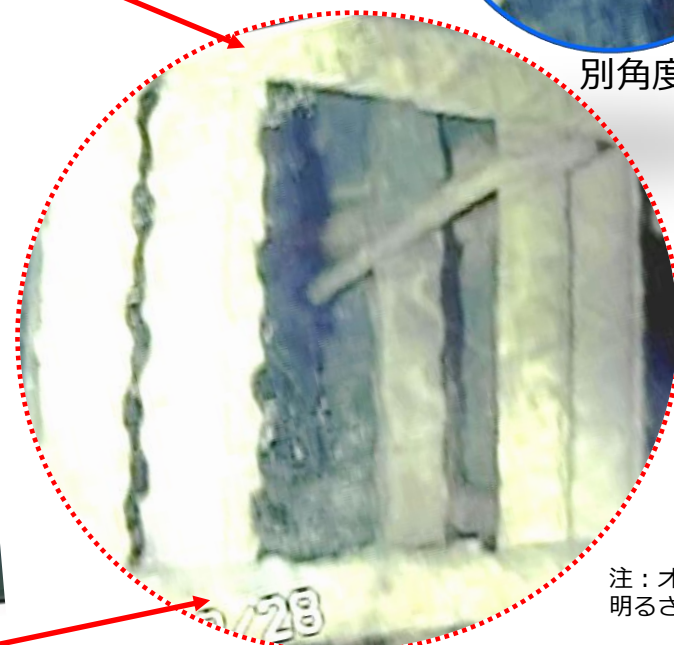
図2 残存部の別角度からの映像

左写真赤丸部を別角度から撮影

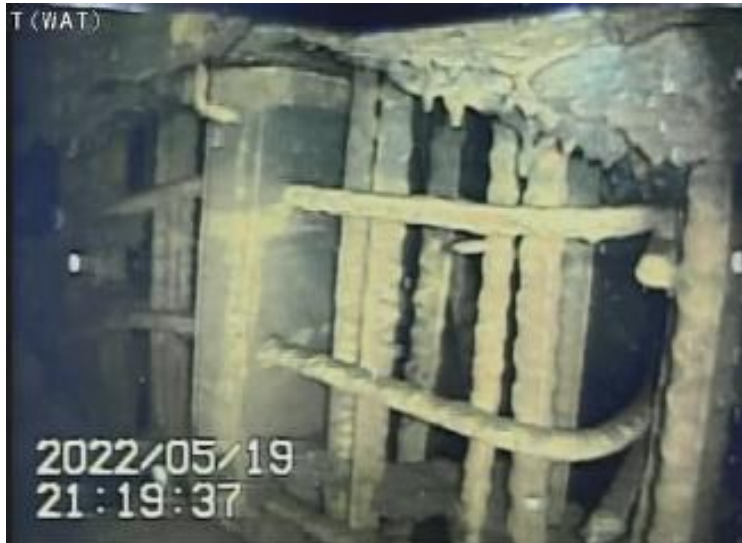
アクセス開口部付近 調査状況

- PCV内部調査結果を踏まえた上部構造物の沈下の可能性を考察
  - コンクリートが欠損して鉄筋が長く露出している場合、地震等による鉄筋の座屈、傾斜の発生が懸念されるが、以下の理由から、これまでの地震に対し、ペDESTルの支持機能は維持されていると想定。
    - ◆ アクセス開口部近傍で確認された鉄筋の露出長さ（約1.3m）を考慮すると、座屈許容応力が圧縮（引張）許容応力を下回るため、損傷の形態としては、座屈が発生すると想定。
    - ◆ 座屈は、最も弱い（鉄筋の露出長さが大きい）箇所から生じると想定されるが、内部調査では、アクセス開口部から離れるにつれてコンクリートの欠損高さが小さくなる様相を呈しており、アクセス開口部近傍から座屈が発生すると想定。
    - ◆ 内部調査では、アクセス開口部近傍の露出鉄筋（縦鉄筋）に目立ったたわみ・変形は確認されておらず、これまでの地震に対し、ペDESTルの支持機能は維持されていると想定。
  - 内部調査では、インナースカートにも有意な変形は確認されておらず、万が一、デブリによる影響高さ分（床上約1.3m）の上部構造物の沈下を仮定しても、インナースカートに阻まれ沈下量は約0.3m程度に留まると想定。

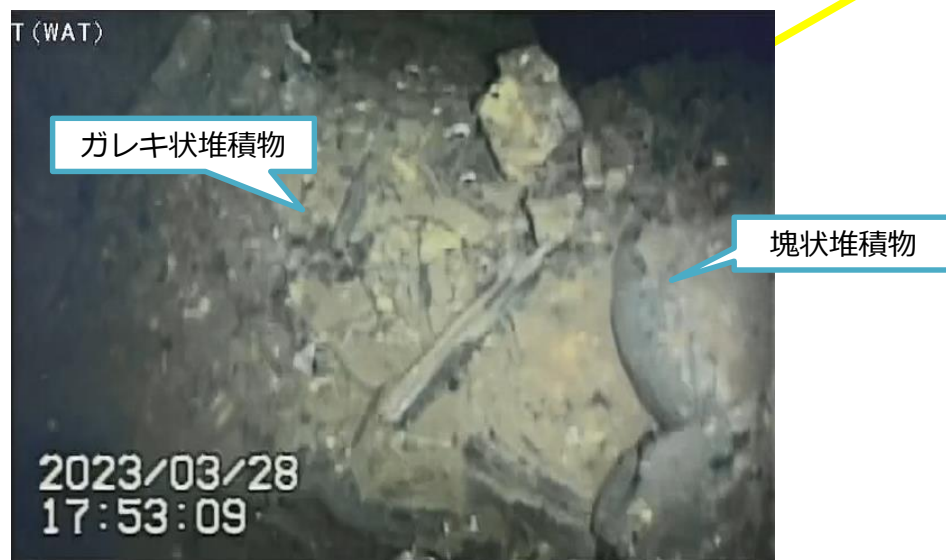
写真2. ペDESTAL内開口付近堆積物

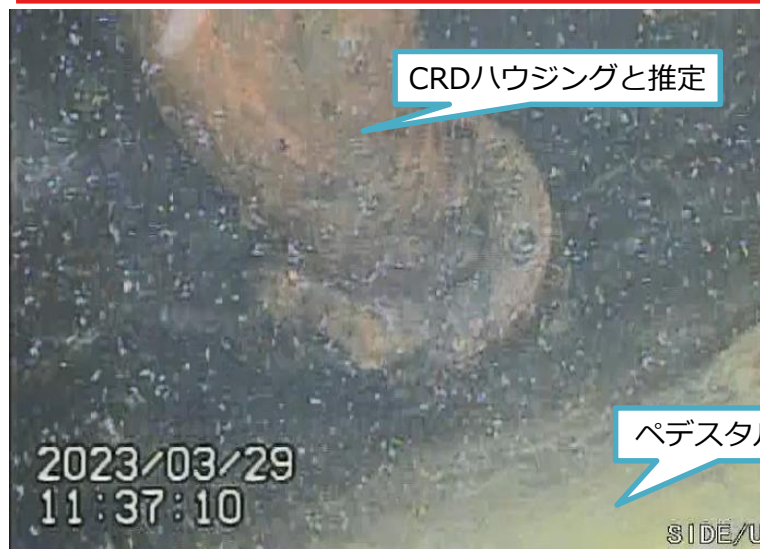
写真1. CRDハウジングと思われる構造物  
(上部監視カメラで気中を撮影)

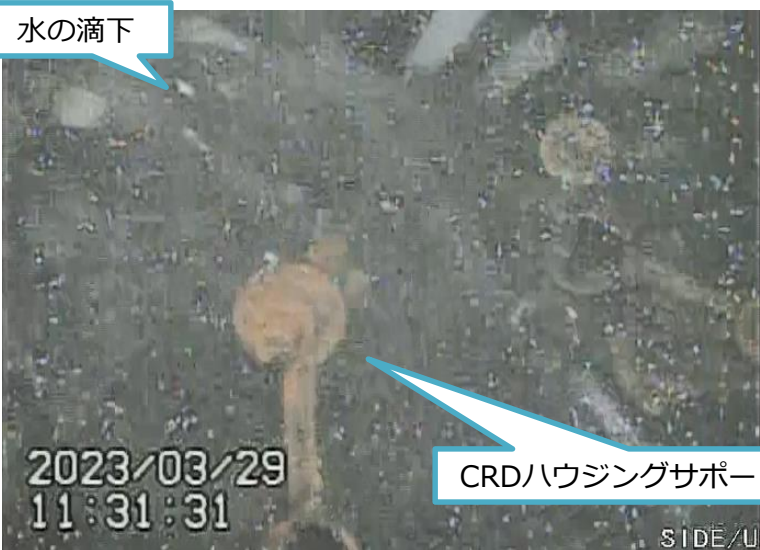
写真2. CRDハウジングサポートと思われる構造物  
(上部監視カメラで気中を撮影)

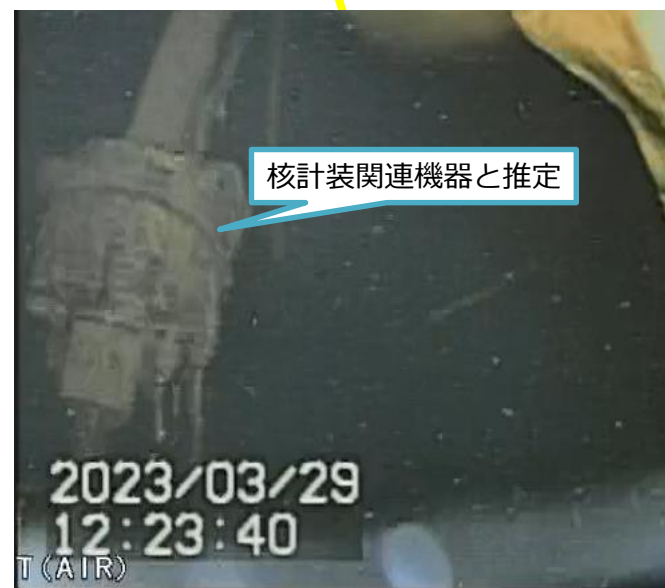
写真3. 核計装関連機器と思われる構造物  
(気中監視カメラで気中を撮影)

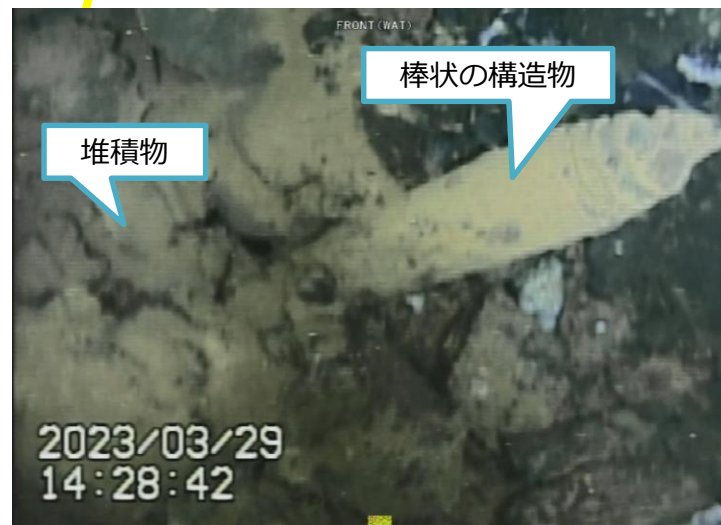
写真3.棒状の構造物(ペデスタル底部)

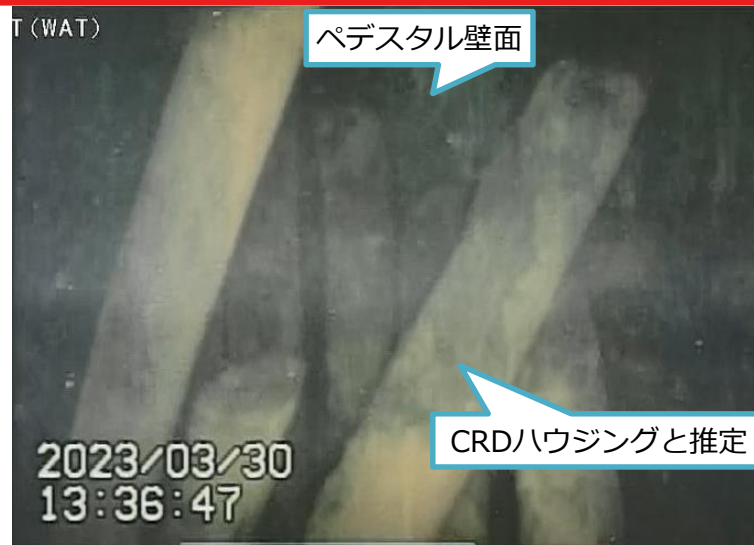
写真1. CRDハウジングと思われる構造物  
(水中監視カメラで前方を撮影)

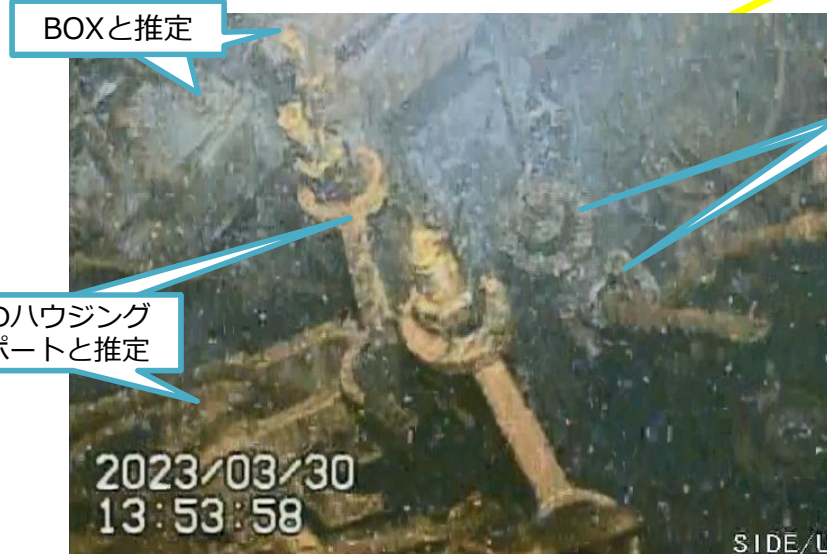
写真2. CRDハウジングサポートと思われる構造物  
(上部監視カメラで気中を撮影)

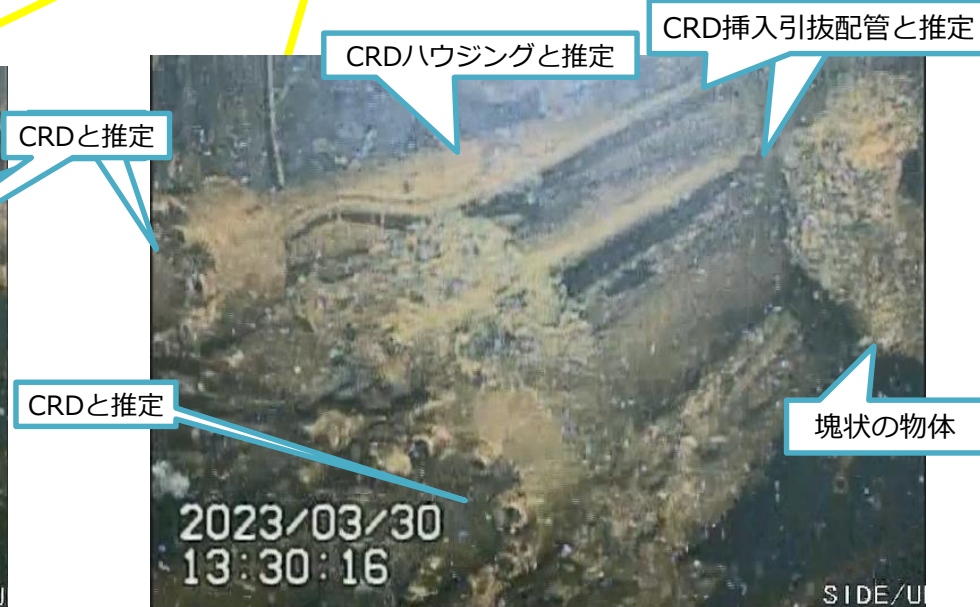
写真3. CRD関連と思われる構造物  
(上部監視カメラで気中を撮影)

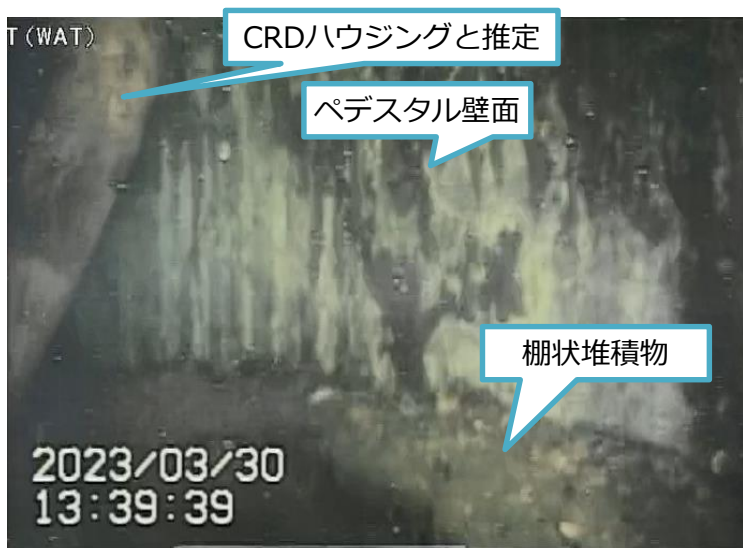
写真1. ペデスタル内の棚状堆積物と壁面部

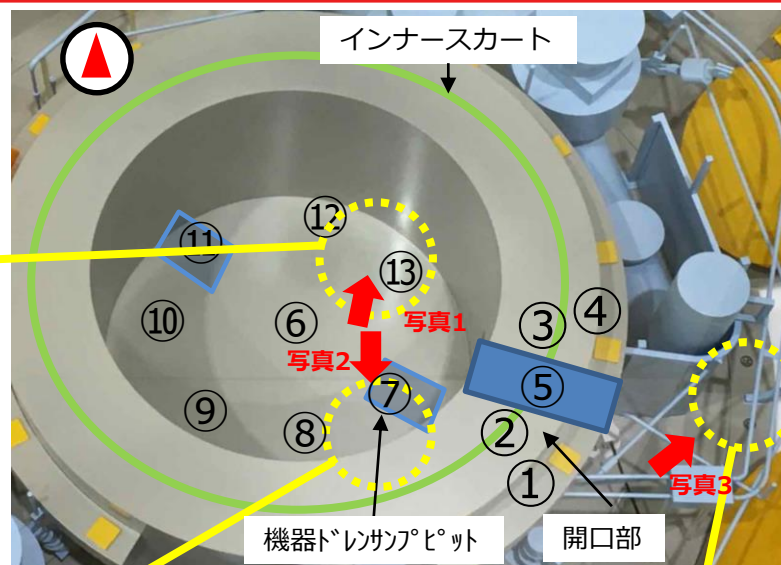
写真2. ペデスタル内壁側のCRD交換用開口部の状態  
(気中監視カメラで気中を撮影)

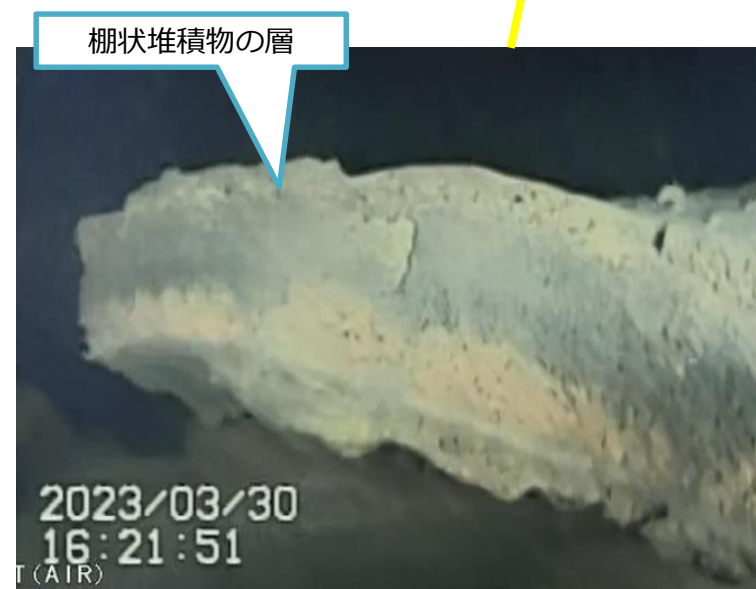
写真3. ペデスタル外棚状堆積物断面

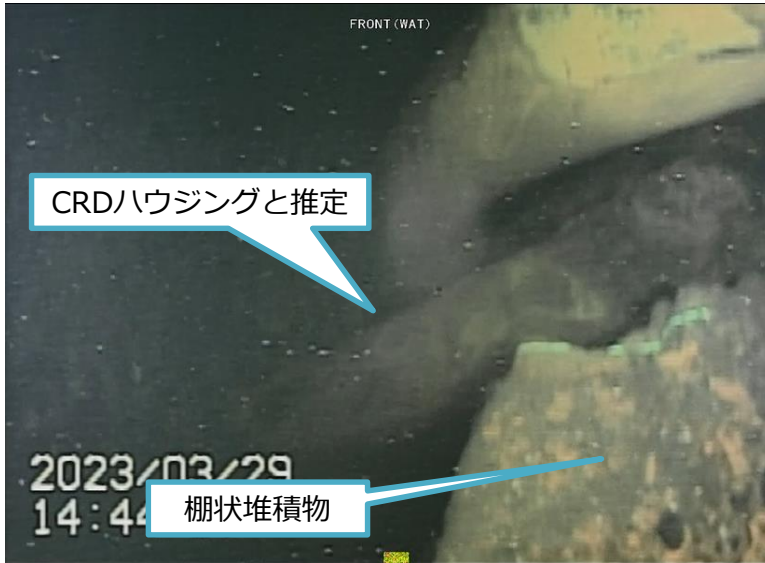
写真1 棚状堆積物の縁の状態（その1）

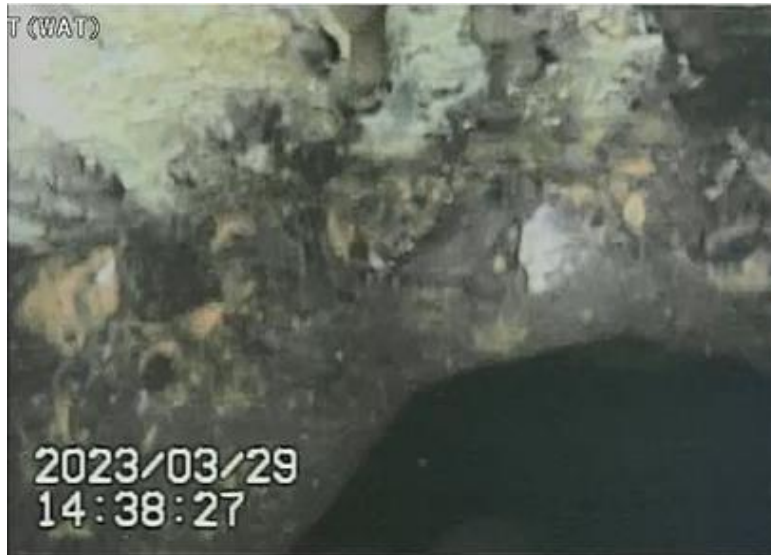
写真2 棚状堆積物の縁の状態（その2）

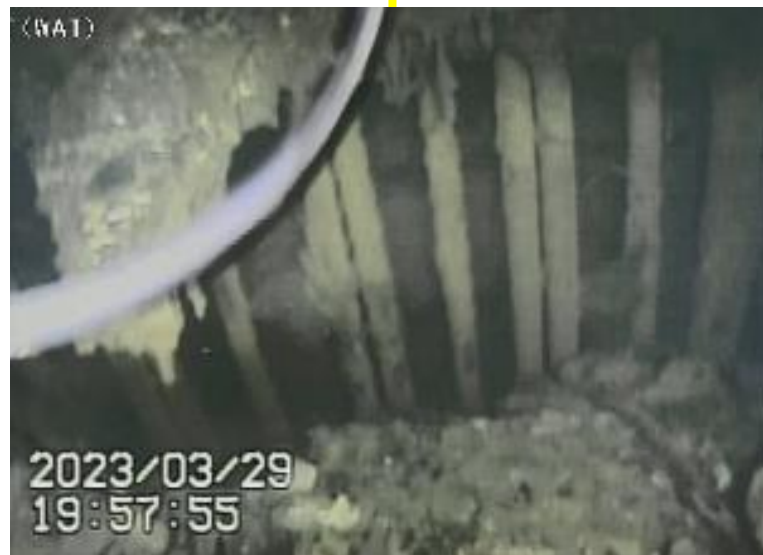
写真3 比較的に大きい棚状堆積物

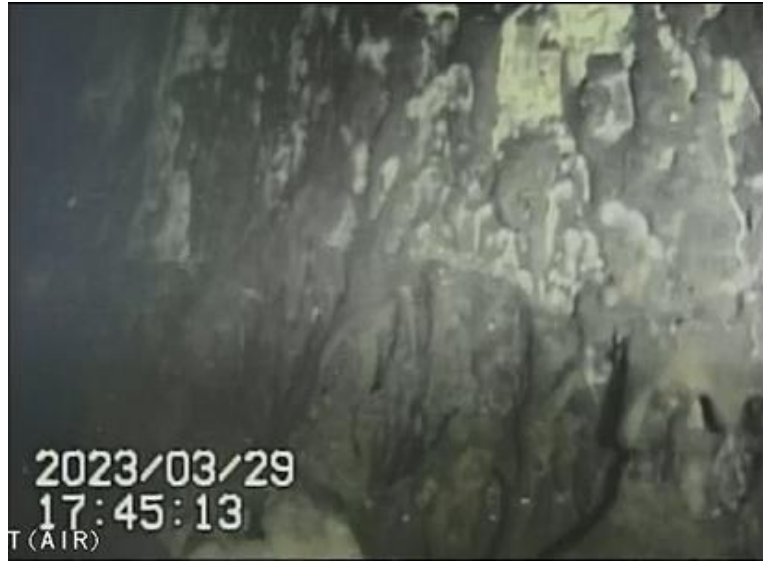
写真1 棚状堆積物のない壁面の状況

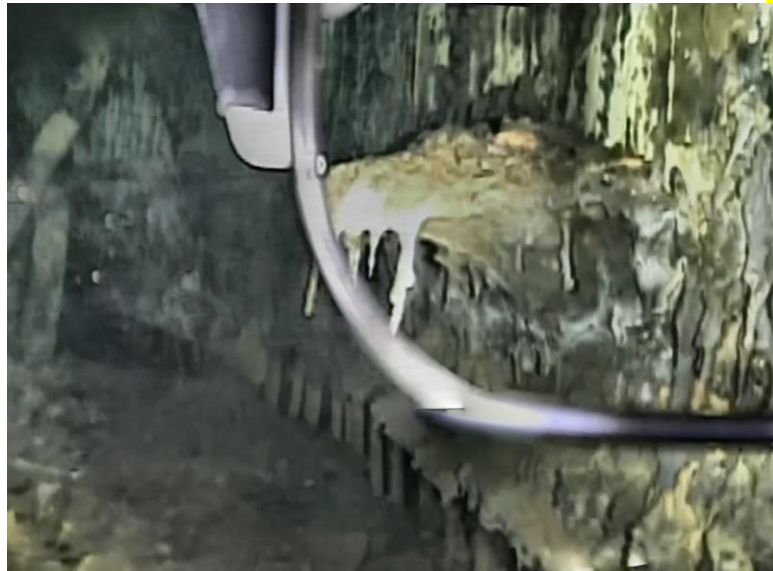
写真2 (パノラマ) 開口部右側の棚状堆積物

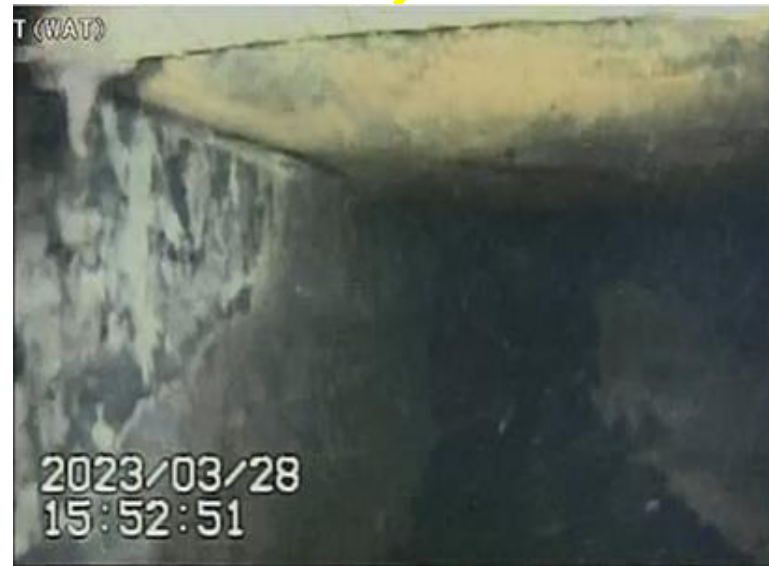
写真3 開口部内部の左側の壁の状態

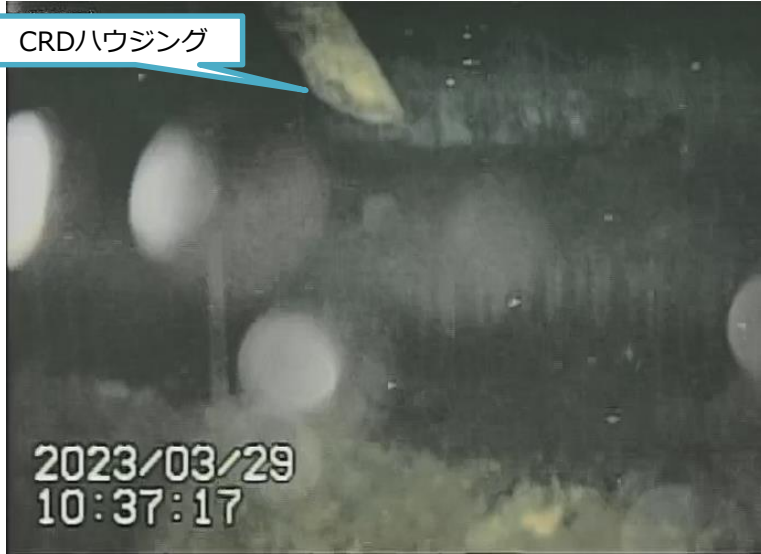
写真1 ペDESTAL内中心部で確認されたCRDハウジング（水中）

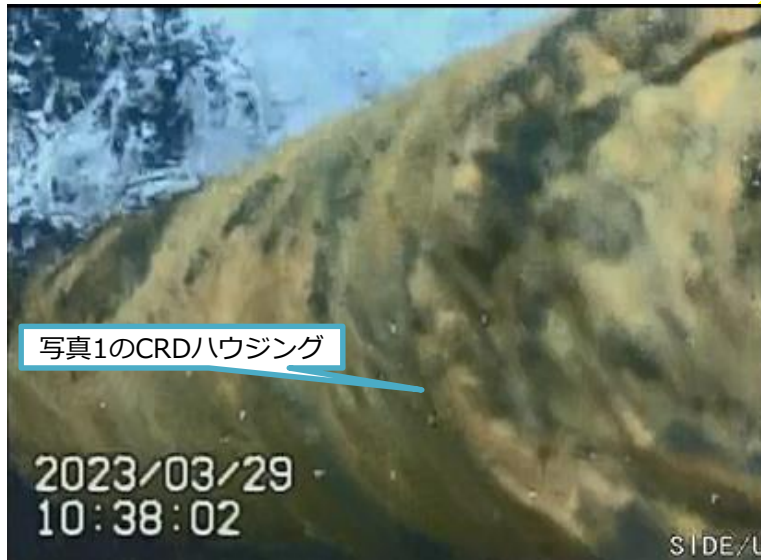
写真2 CRDハウジング断面

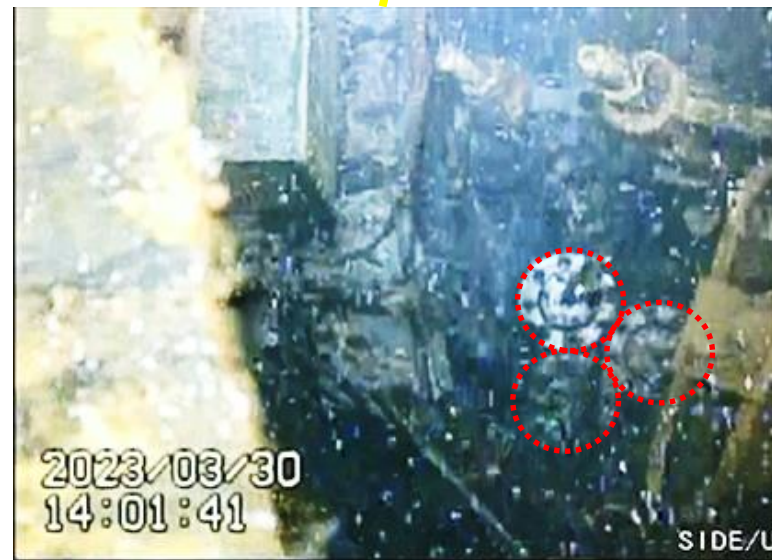
写真3 ペDESTAL壁周辺のCRDハウジングの状態（気中）

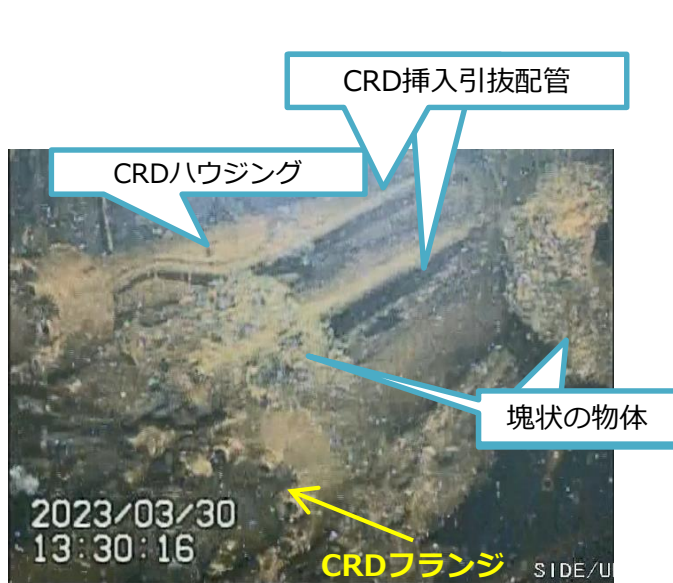
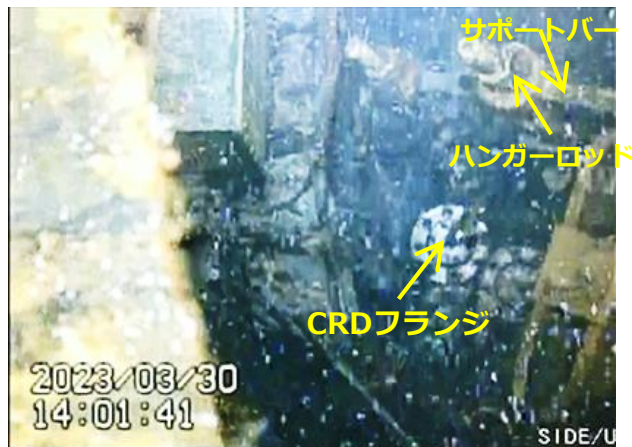
- 事故分析の観点から、1号機は「冷やす」ことができない期間が最も長期にわたったため、原子炉の破損の状況は、2号機と3号機と比較して厳しいと推定していた。
- 1号機の内部調査の完了により、それぞれの号機の比較が可能となった

写真1. 1号機で確認されたCRD

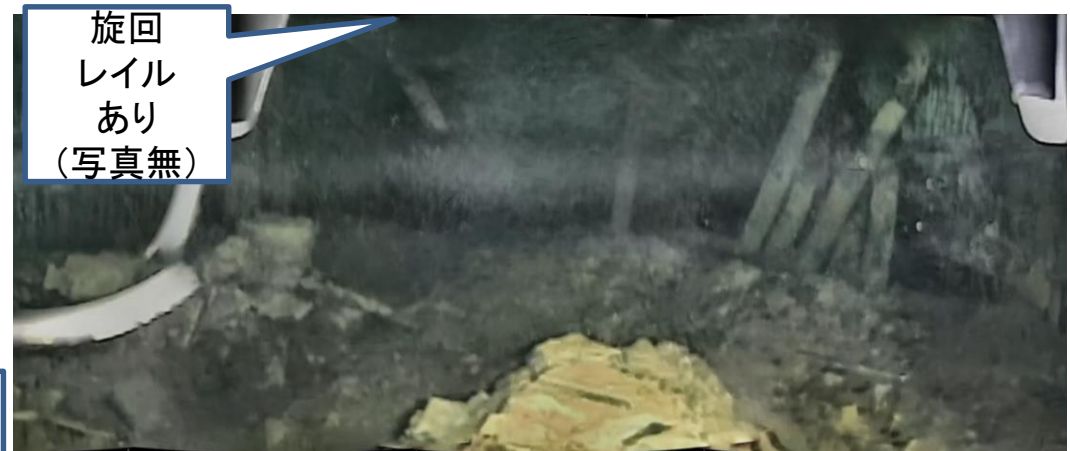
写真1. 1号機のペデスタル内の状況

➡ 各号機の調査結果から、従来推定の通り2号機と3号機と比較し、1号機の破損状況が厳しい状態であることが確認できた

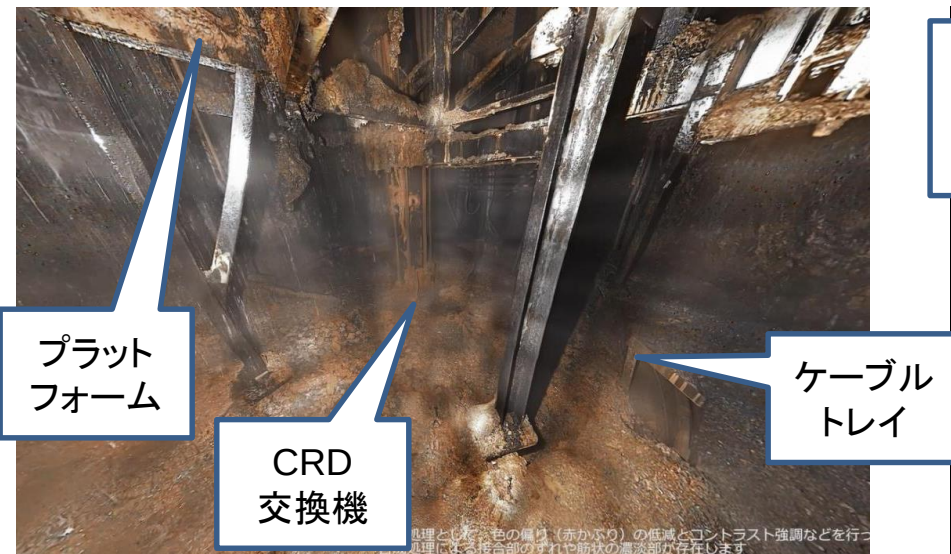
写真2. 2号機のペデスタル内の状況

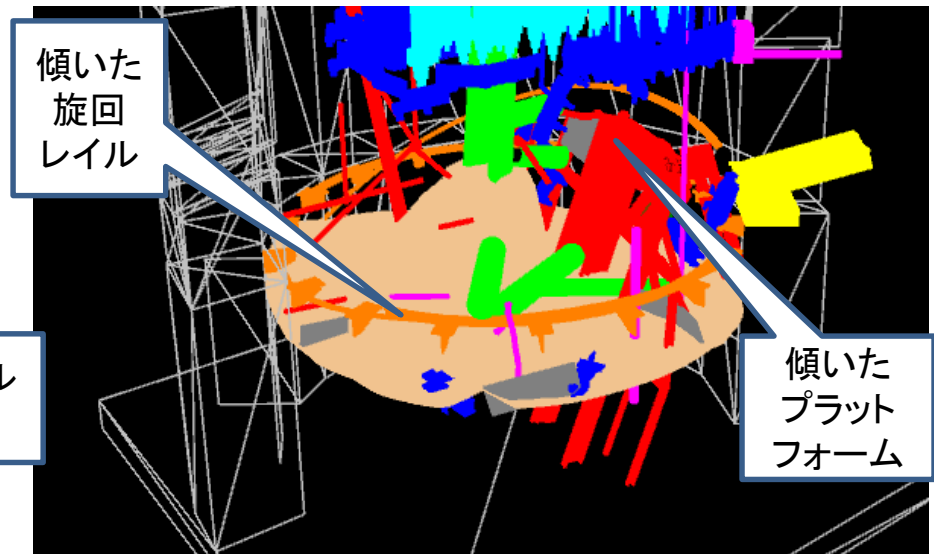
図2. 3号機のペデスタル内の状況
