# 2号機 PCV内部調査・試験的取り出し作業の準備状況

2023年8月31日

技術研究組合 国際廃炉研究開発機構  
東京電力ホールディングス株式会社

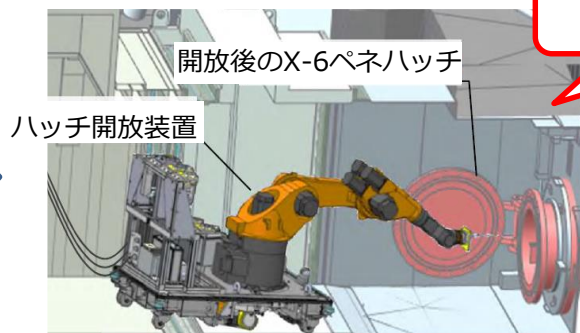
ハッチ開放装置による  
X-6ペネハッチ開放

赤枠内：現在の状況  
ハッチ開放作業実施中

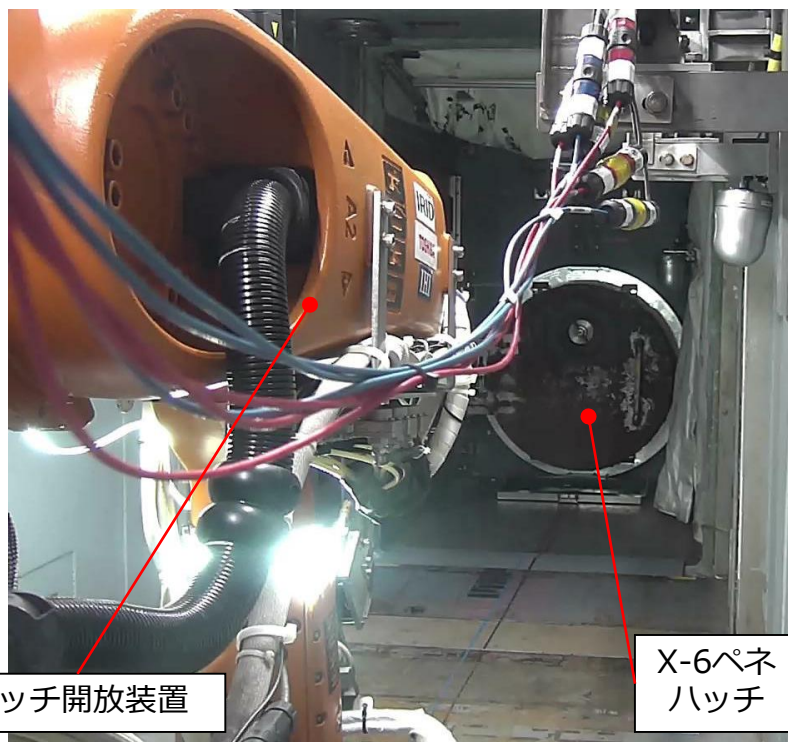
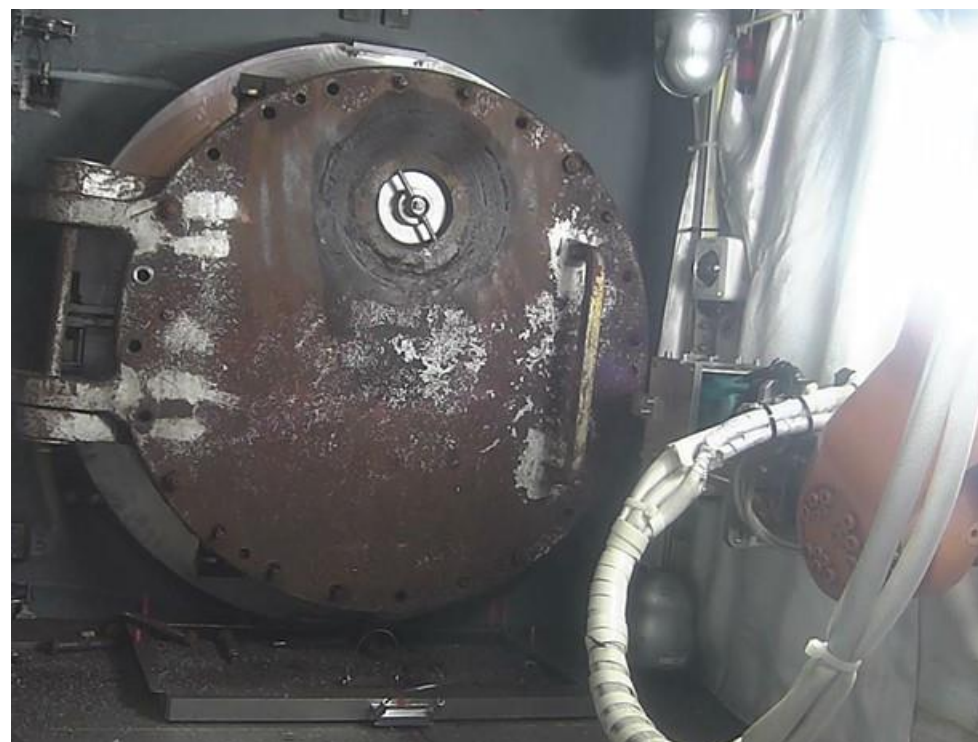
ボルト除去作業状況

- X-6ペネハッチの24本の除去対象ボルトのうち、意図しないハッチの開放防止のために残す4本を除いた20本のボルトについて、ボルト切削ツール（ホールソー）を使用し、ボルトのねじ部外周を削り細くすることで、**ボルトとナットの締結を解除**。
  - 締結解除後、押し込みツールを使用し、ボルトを奥側へ押し出して落下させることで、**ボルトを取り外す**。
  - その後、残りの4本のボルトとナットの締結を解除、ボルトを押し込んで取り外し、ハッチを開放する予定。
- 除去対象ボルト：24本のうち、締結解除完了：20本、取り外し完了：13本

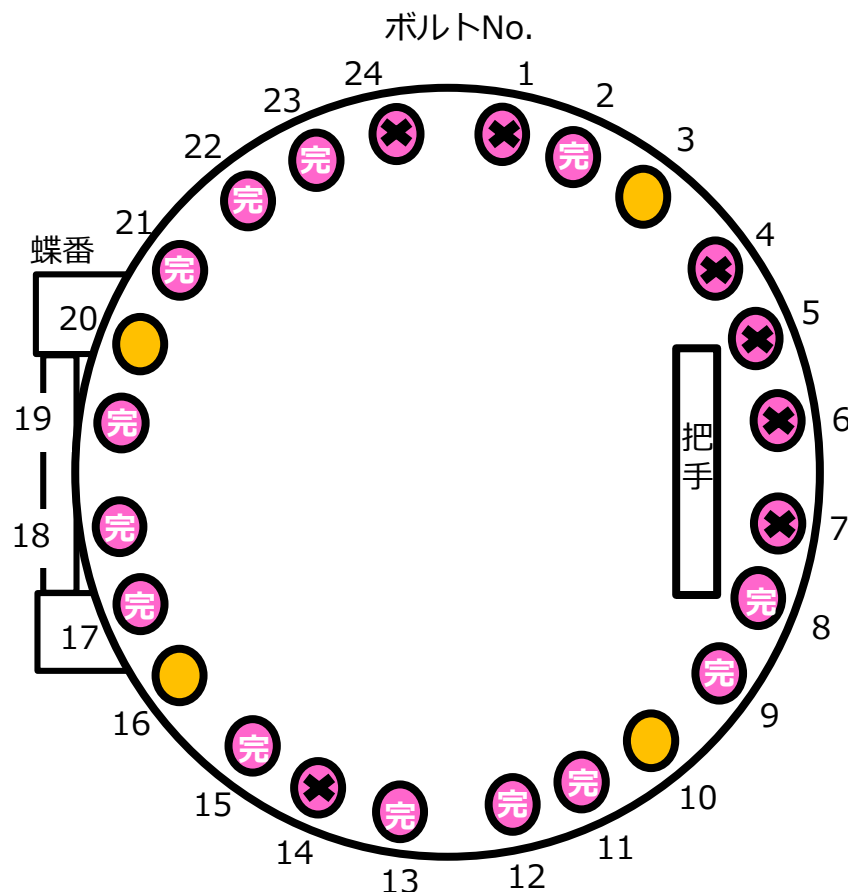
- : ボルト・ナット締結解除完了（20本／24本中）
- : ボルト取り外し完了（13本／24本中）
- : 最終取り外しボルト（4本／24本中）
- : 固着しているボルト（7本）

- ・押し込み治具による押し込み  
：9本実施（No.1,4,5,6,7,13,14,15,24）
- ・電動ドリルによる先端部切削、長尺ホールソーで深めに切削  
：8本実施（No.1,4,5,6,7,13,14,24）
- ・電動ドリルによるボルトの切削  
：8本実施中（No.1,4,5,6,7,13,14,24）※No.13除去済

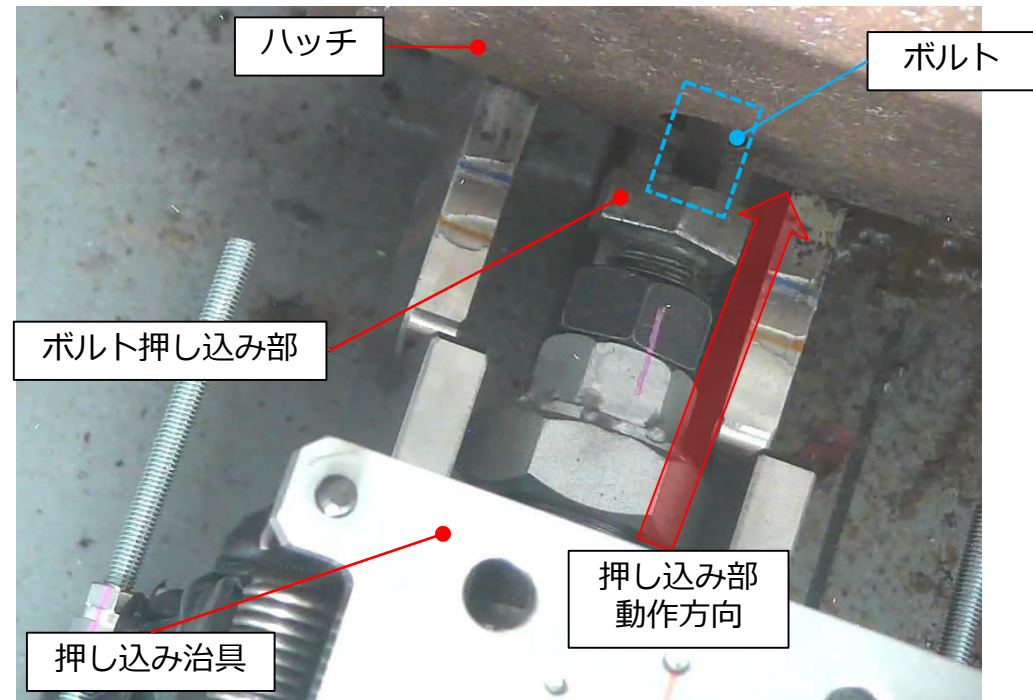
押し込み治具による押し込み状況

- 固着しているボルトについて、長尺ホールソーを使用し追加切削を実施し、押し込みツール等を使用し、ボルトの押し込みを実施したが、押し込めなかった。
- 新たな押し込み治具として、これまでの押し込みツールよりも強い力でボルトをペネ蓋フランジ面まで押し込む治具を検討、新規製作。
- 工場検証により、作業成立性が確認できたことから、現場へ適用し、**固着しているボルト9本（No.1,4,5,6,7,13,14,15,24）の押し込みを実施し、No.15ボルトのみ固着解除でき、ボルト除去まで完了。**  
（他の固着しているボルトは動かず）

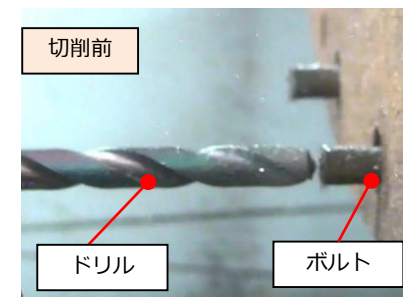
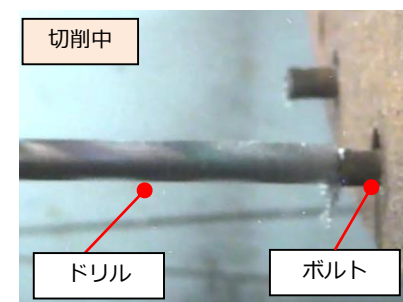
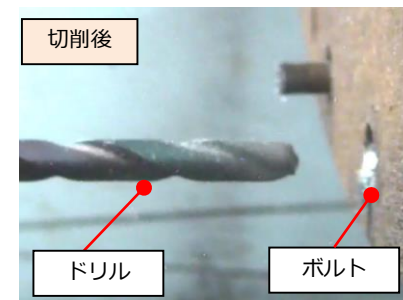
ボルト先端部切削状況

- 固着しているボルト8本 (No.1,4,5,6,7,13,14,24) について、長尺ホールソーによる深めに追加切削、新規製作の押し込み治具による押し込みでボルトの固着が解除できなかったことから、**電動ドリルによるボルト先端部の切削を実施**。
- 先端部を切削後、長尺ホールソーによる追加切削を行い、新規押し込み治具を改良し（フランジ面から更に深く押し込み）で押し込みを実施したが、**ボルトは動かず**。

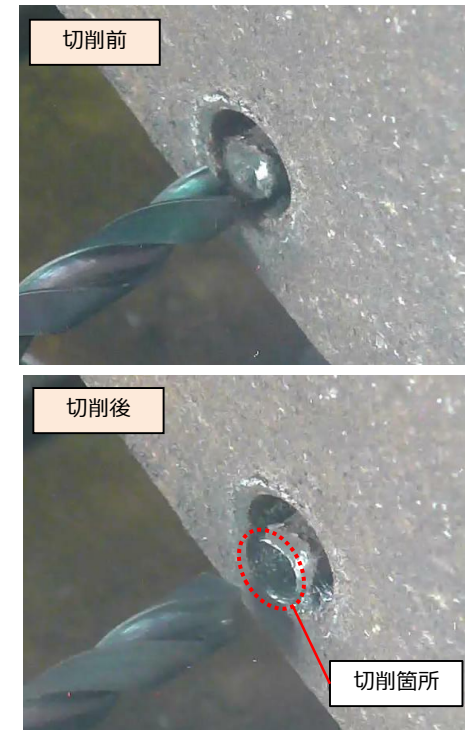
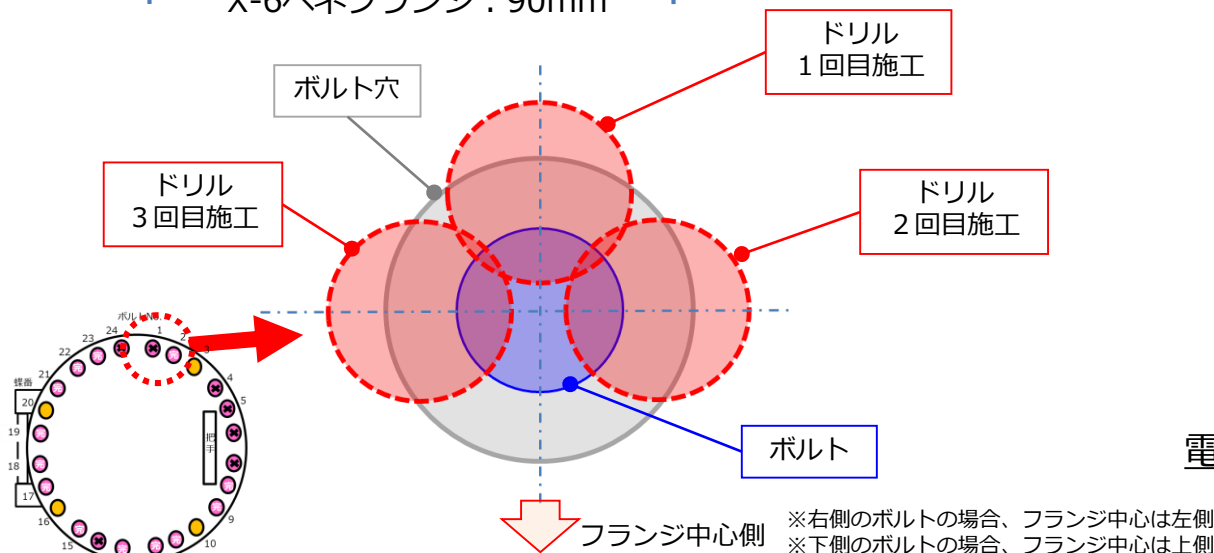
電動ドリルによるボルト切削状況

- 固着しているボルト8本（No.1,4,5,6,7,13,14,24）について、電動ドリルで更に深め（ハッチを貫通する程度）にボルトを切削する工法について、工場検証を行い、作業成立性が確認できたことから、現場に適用し、**ボルトの切削を実施し、No.13ボルトの除去が完了。**

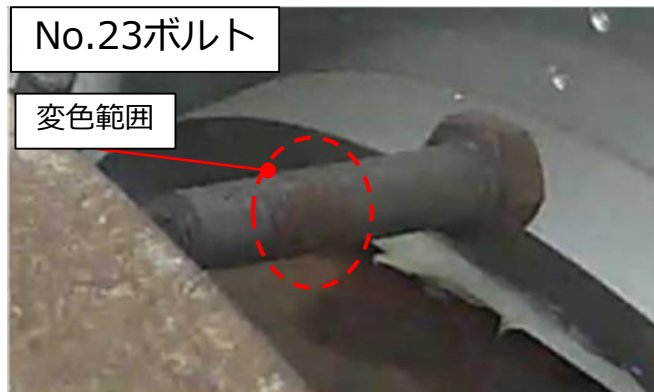
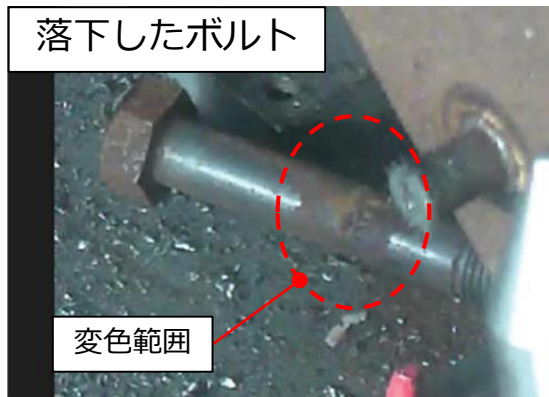
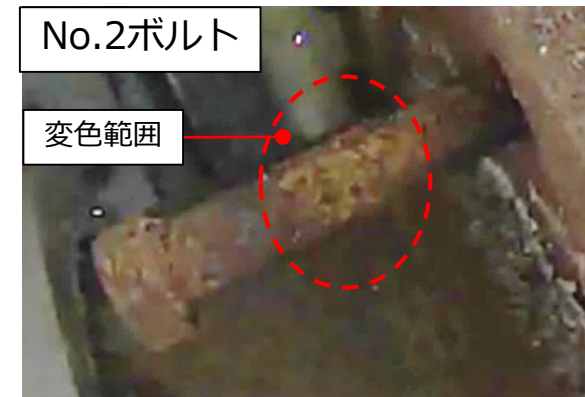
取り外したボルトの状況

- 震災時、X-6ペネハッチフランジ面間に隙間が生じた可能性があり、その隙間からハッチ外側に溶出物が漏れ出て、X-6ペネフランジ下部や床面に付着していることを確認。（過去の除染作業時に回収）
- 今回のボルト除去作業時に取り外したボルトの変色範囲から、**溶出物はX-6ペネフランジ面間の中心から、ボルト軸方向に広がっている**と推定。
- 長尺ホールソー及び電動ドリルで追加切削を実施することで、ボルト中央部からハッチ奥側まで切削できれば、ボルトの固着を低減する効果があると考え、固着対策を検討し、作業を実施中。
