# 2号機 PCV内部調査・試験的取り出し作業の準備状況

2024年1月25日

技術研究組合 国際廃炉研究開発機構  
東京電力ホールディングス株式会社

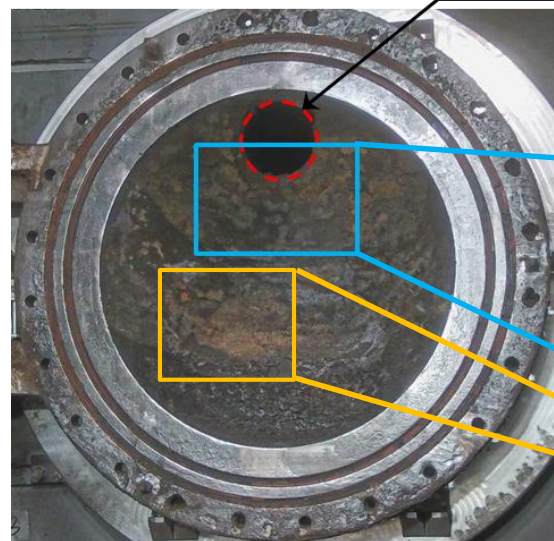
X-6ペネ外観

過去調査時の貫通部  
ドーザツールによる  
突き崩し箇所（緑枠）

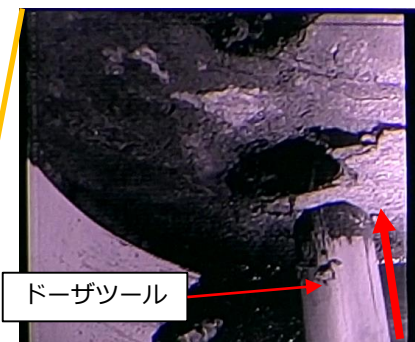
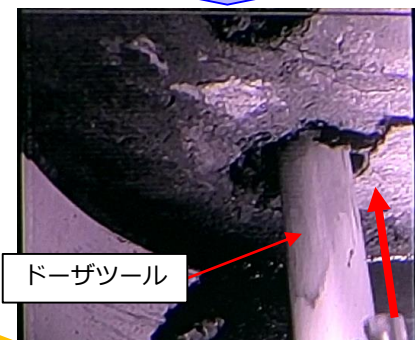
堆積物の突き崩し状況  
(1月11日作業)

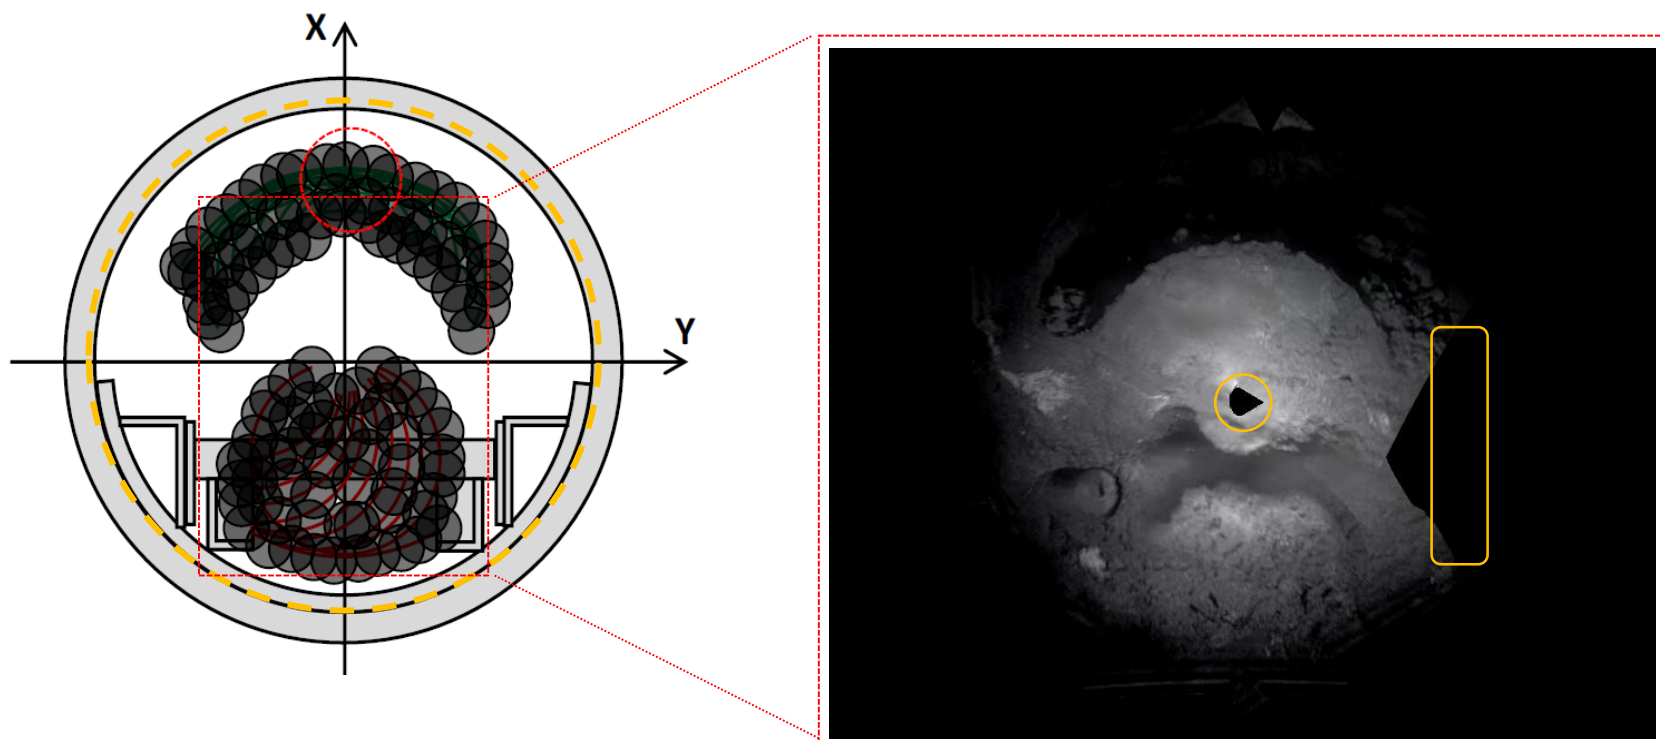
- ペネ下部の抵抗を確認していた箇所も、問題なく押し込めている状況
- 堆積物突き崩し作業ステップ範囲について、事前のモックアップと同様に問題なくドーザツールによる突き崩し作業が完了
- 堆積物の性状としては、X-6ペネ中心部付近から底部にかけてドーザツールを押し込んだ際に抵抗を確認した箇所もあったが、最終的には押し込めている状況

堆積物の突き崩し状況  
(1月12日作業)

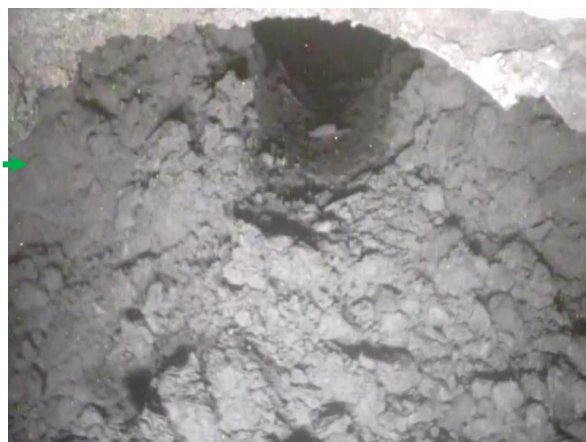
低圧水施工前 1月17日作業開始前

- ドーザツールによる突き崩し作業に続き、低圧水噴射による堆積物除去作業を実施
- 事前のモックアップと比較し堆積物の除去に時間を要しているが、徐々に堆積物が除去できてきており、ケーブル類が確認されてきた。また、ペネ下部に泥状の堆積物が残っている状況
