国際廃炉研究開発機構における 廃炉関連技術の研究開発状況

技術研究組合 国際廃炉研究開発機構
菅沼 希一

IRIDの研究開発の状況

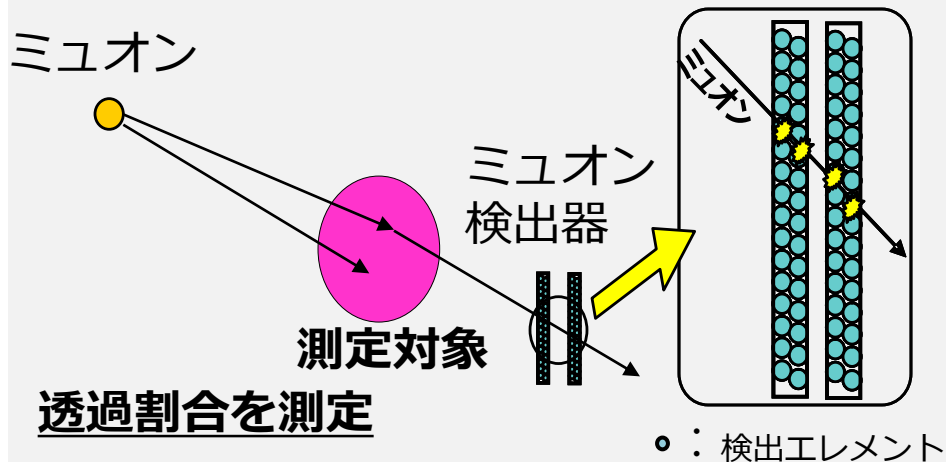
透過法

飛来方向の物質有無 (2次元)

識別能力 (燃料デブリ) : 1 m程度

1組の小型ミュオン検出器 (早期適用可)

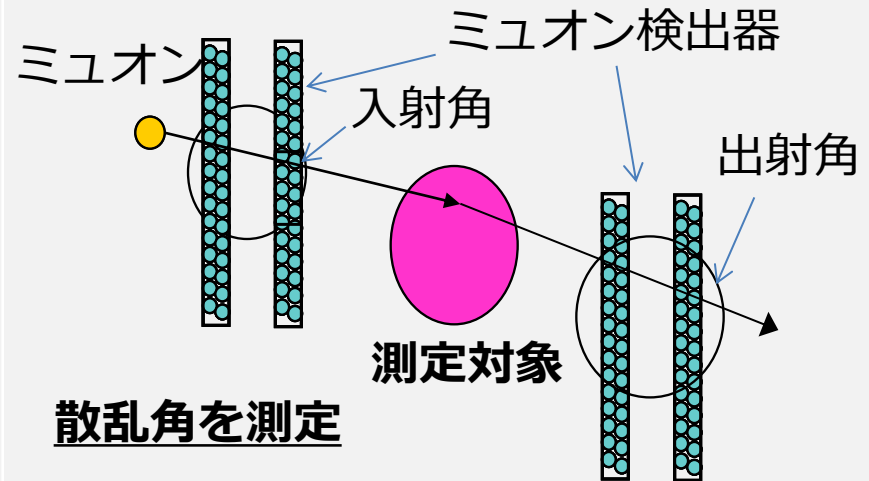
散乱法

散乱位置の物質有無 (3次元)

識別能力 (燃料デブリ) : 30 cm程度

2組の大型ミュオン検出器

ウラン等の重元素を識別可能

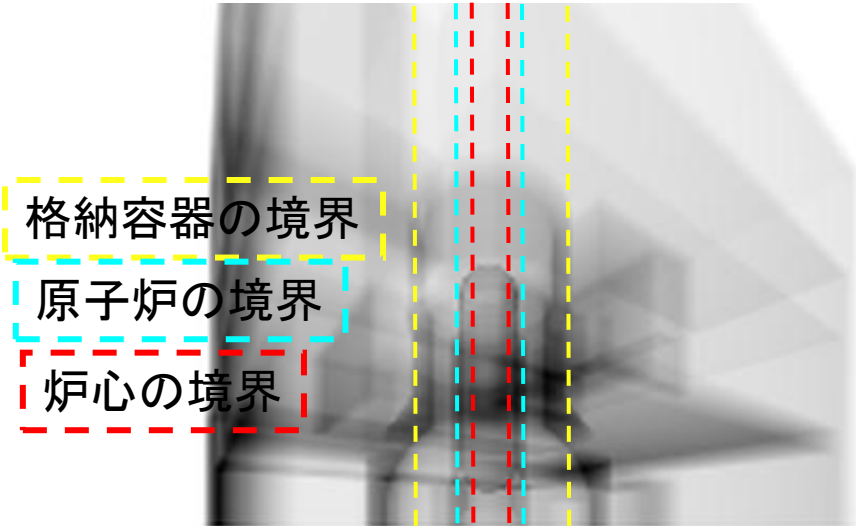
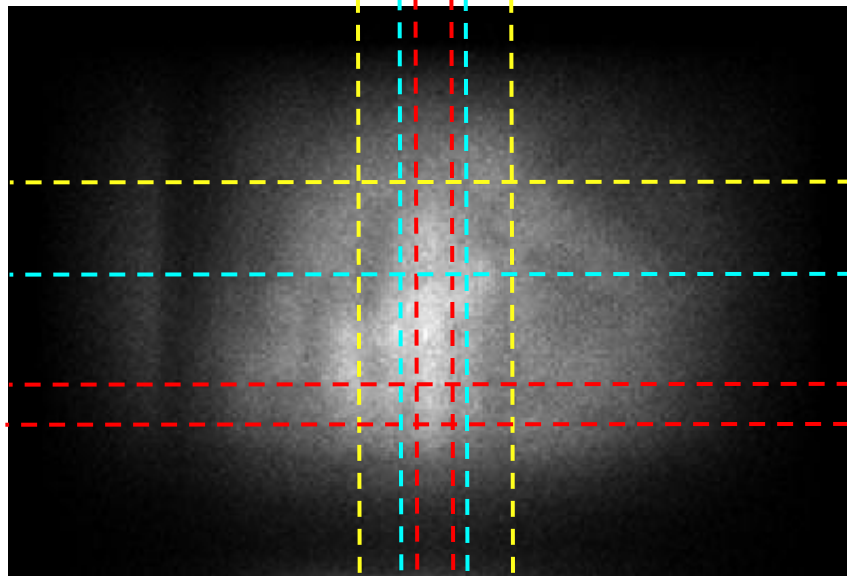
設計図面画像と測定値比較によるデブリの位置推定（測定器 1）

- ◆ 鮮明ではないが、測定データでは、図面から予想される、見えるべき位置に機器等が確認できている
- ◆ また、格納容器・原子炉の境界も一致
- ◆ しかしながら、もともとの炉心位置には高密度物質（燃料）を確認することができない

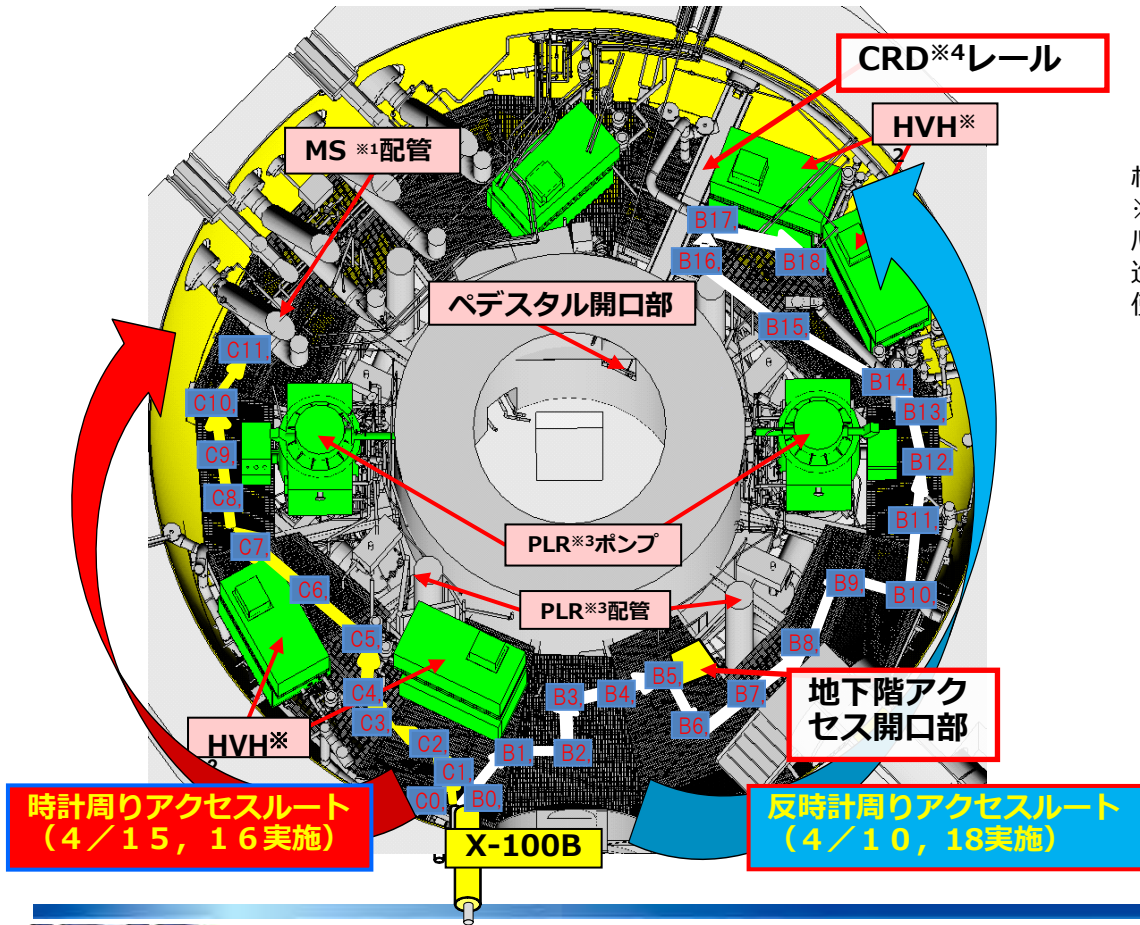
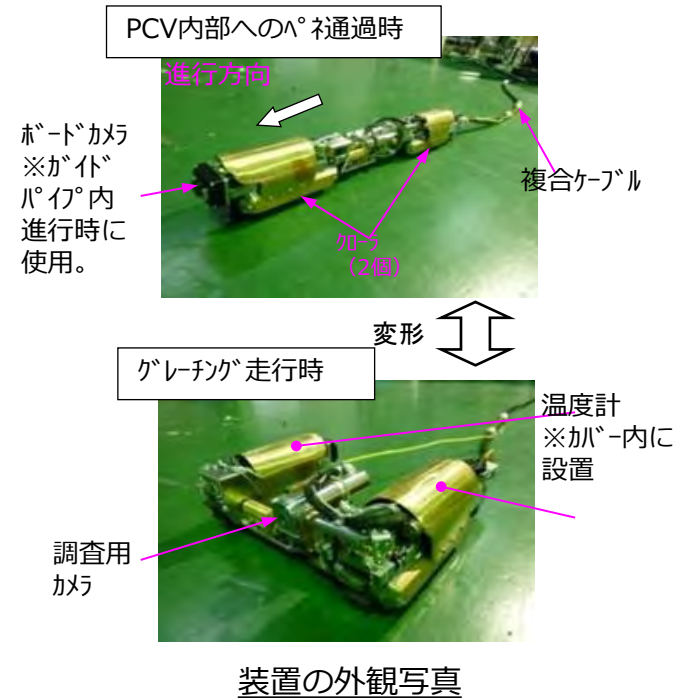
ペDESTアル外 1階グレーチング上調査装置

狭隘なアクセス口(X-100Bペネ貫通口：内径φ100mm)からPCV内へ進入し、グレーチング上を安定走行可能な、**形状変形機構を有するクローラ型装置**

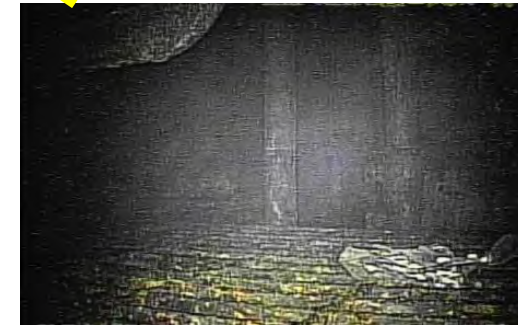
<地下階アクセス開口部>

調査部位	調査結果
地下階アクセス開口部	<ul style="list-style-type: none"> ・次回B2調査（ペDESTAL外地下階調査）に向け地下階にアクセス可能な開口があり、周囲に干渉物がないことを確認。
CRDレール	<ul style="list-style-type: none"> ・CRDレール未到達。 ・最終到達地点からCRDレール方向のカメラ撮影を実施し画像処理にて評価したが、CRDレールの視認はできなかった。
アクセスルート上	<ul style="list-style-type: none"> ・既設設備（HVH, PLR配管, ペDESTAL壁面など）の大きな損傷は確認されなかった。 ・各調査ポイントで温度、線量情報を取得。

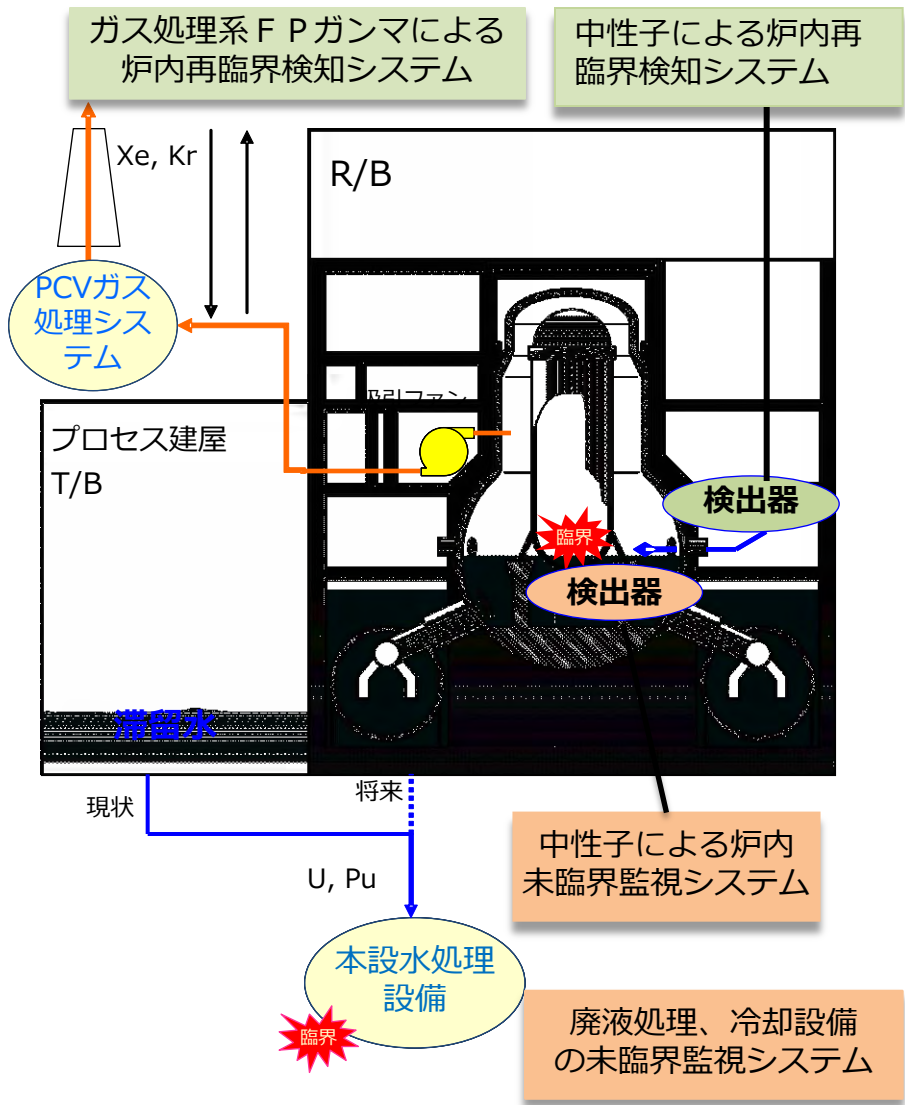
未臨界監視および再臨界検知の概要

未臨界監視

- 作業員の臨界による被ばくリスクを未然に防ぐ必要がある。

再臨界検知

- PCV/RPV内部において臨界になった場合でも被ばくリスクは極めて小さい。
- それでもやはり比較的広い範囲の状況を監視することが重要である。

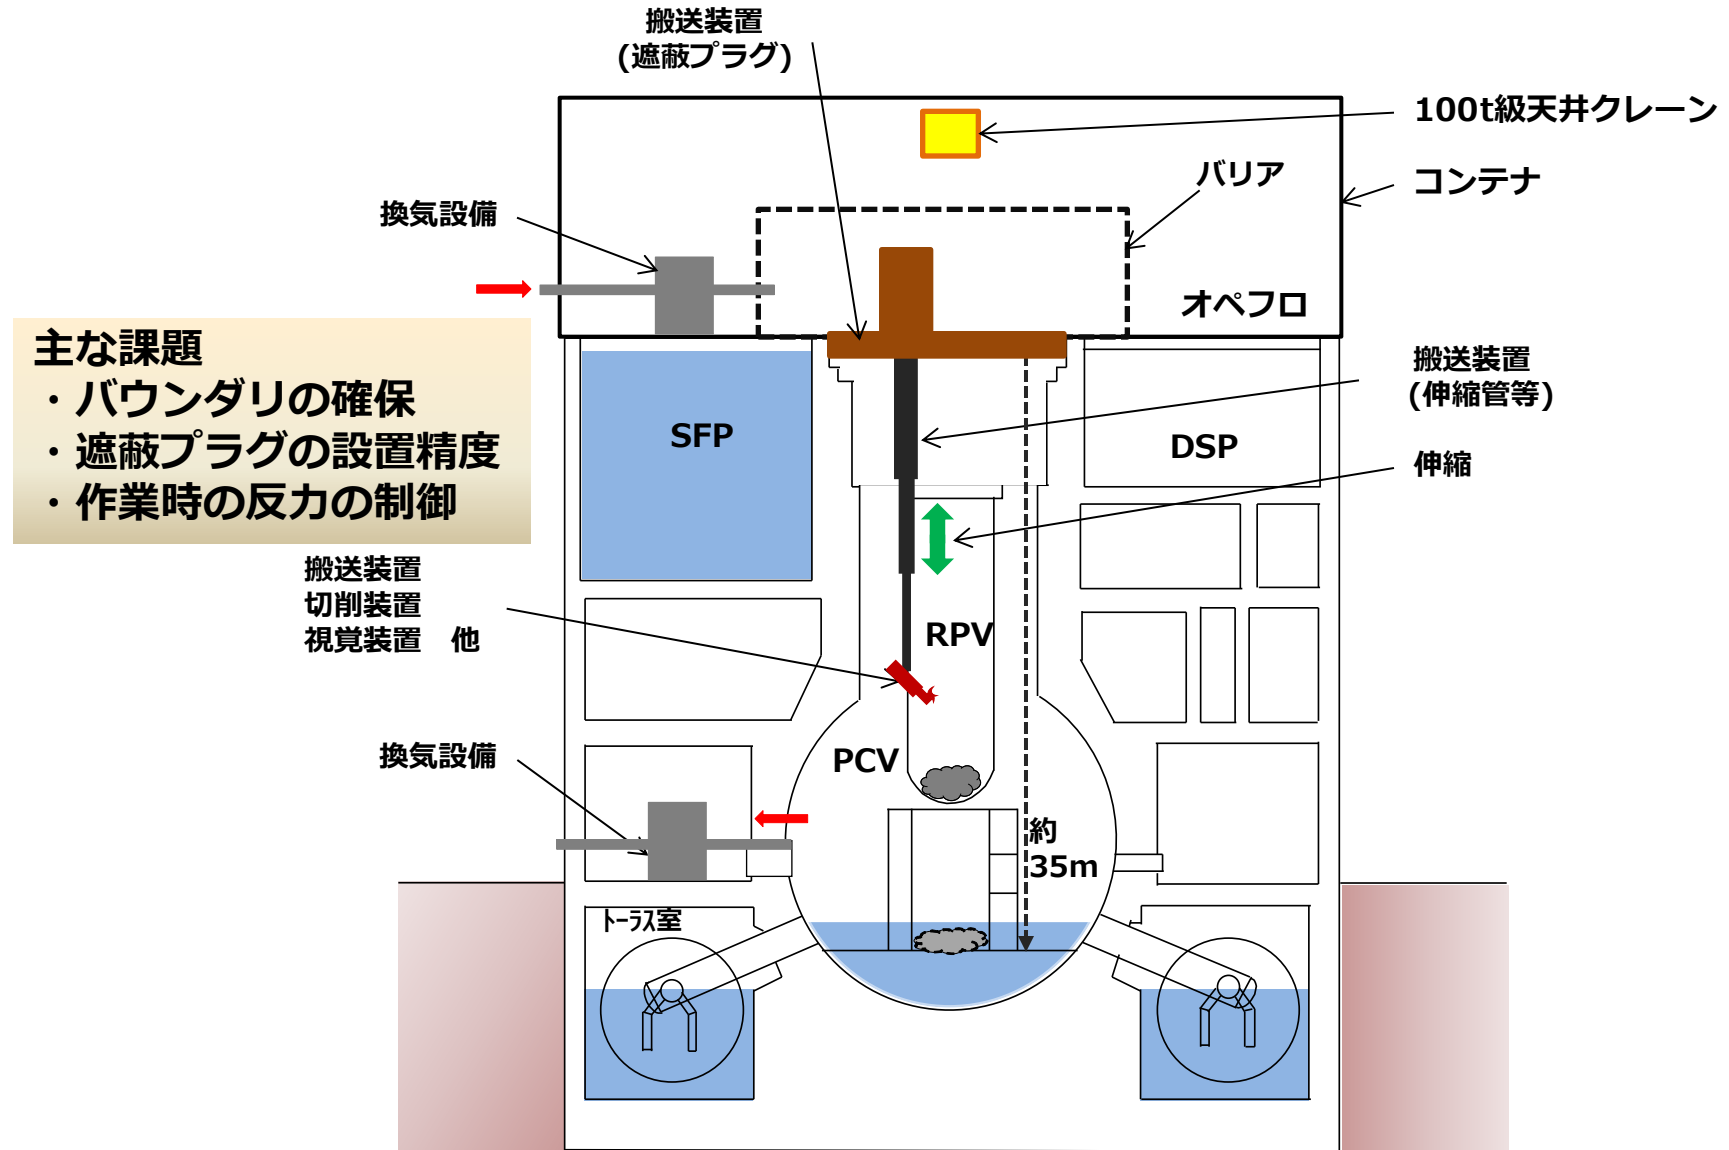
気中で上から燃料デブリを取り出す工法の例（1）

図 気中でオペフロに遮蔽プラグを設置し取り出す工法

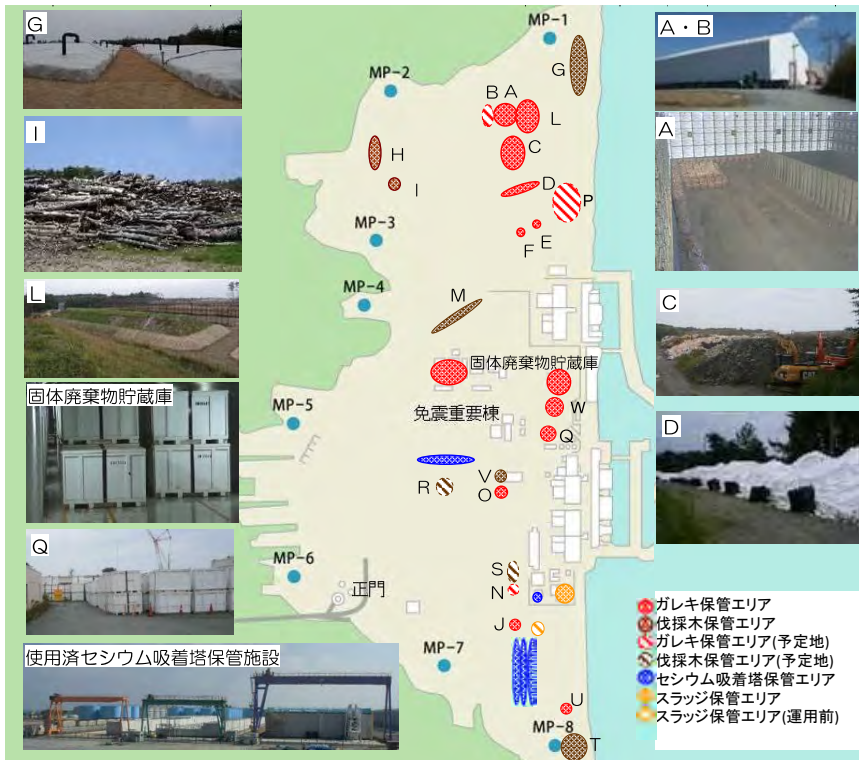
廃棄物保管場所*

- 事故後に収集された屋外のガレキや燃料集合体/燃料デブリ回収作業で発生したガレキ、並びにタンクや施設を設置する場所を作る作業で発生した伐採木を含む廃棄物は、1F原子力発電所サイト内の数か所に貯蔵されている。

廃棄物の種類	保管方法	保管量
ガレキ	固体廃棄物貯蔵庫	5,100 m ³
	覆土式一時保管施設、仮設保管設備、容器 (1-30 mSv/h)	17,400m ³
	シート養生 (0.1-1 mSv/h)	27,400 m ³
	屋外集積 (<0.1mSv/h)	88,600 m ³
伐採木	屋外集積 (幹・根・枝・葉)	62,400 m ³
	一時保管槽 (枝・葉)	17,400 m ³
