「原子炉格納容器内部調査技術の開発」

完了報告

技術研究組合 国際廃炉研究開発機構

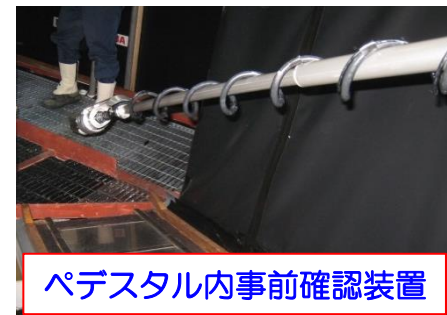
ペDESTAL内事前確認装置

- ペDESTAL内事前確認装置：A2調査装置がペDESTAL内にアクセスできない場合を想定して、CRDレールを使用しないでペDESTAL内を俯瞰的に目視確認するための装置。
- 堆積物除去装置：CRDレール上にA2調査装置の走行に障害となる堆積物があった場合、スクレーパもしくは高圧水により堆積物を除去するために用いる装置。

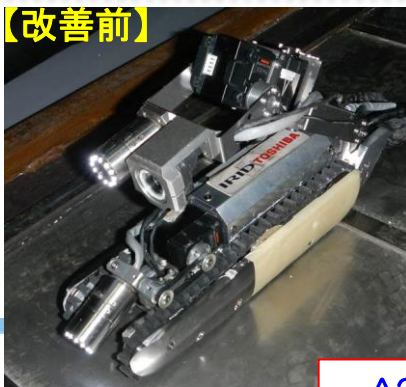
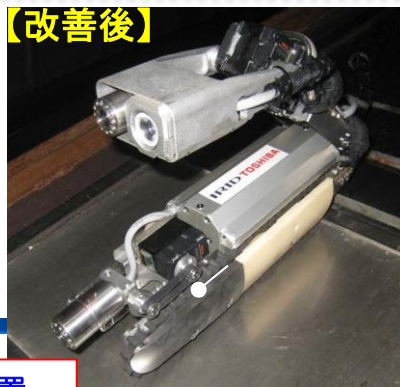
A2調査装置

- モックアップ試験や習熟訓練の結果を反映し、A2調査装置(クローラ)の更なる改善を実施（下図）。なお、リスクの深堀りを行い、想定外事象も考慮した作業要領とし、モックアップ体での検証試験および実証試験の準備を完了。

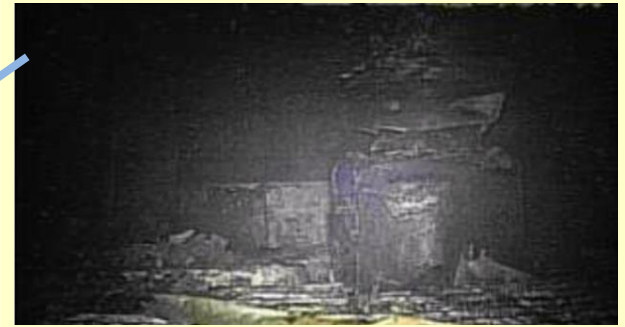
- ・温度： 17～21℃
- ・線量率： 4～10Sv/h

B14の奥へは進行不可

変形

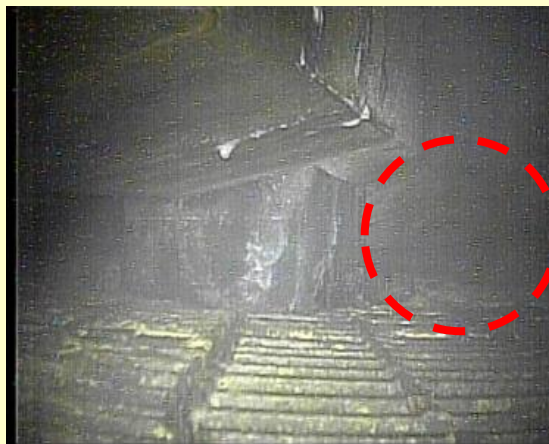
C11より奥の状況を確認
(進行可)

既設構造物に大きな損傷無し

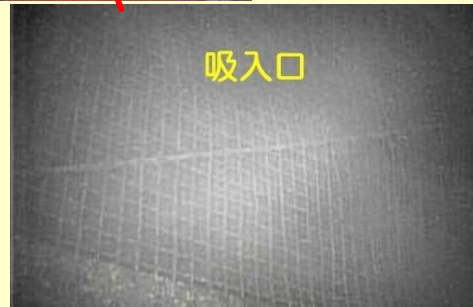
地下階アクセス開口部付近に干渉物無し

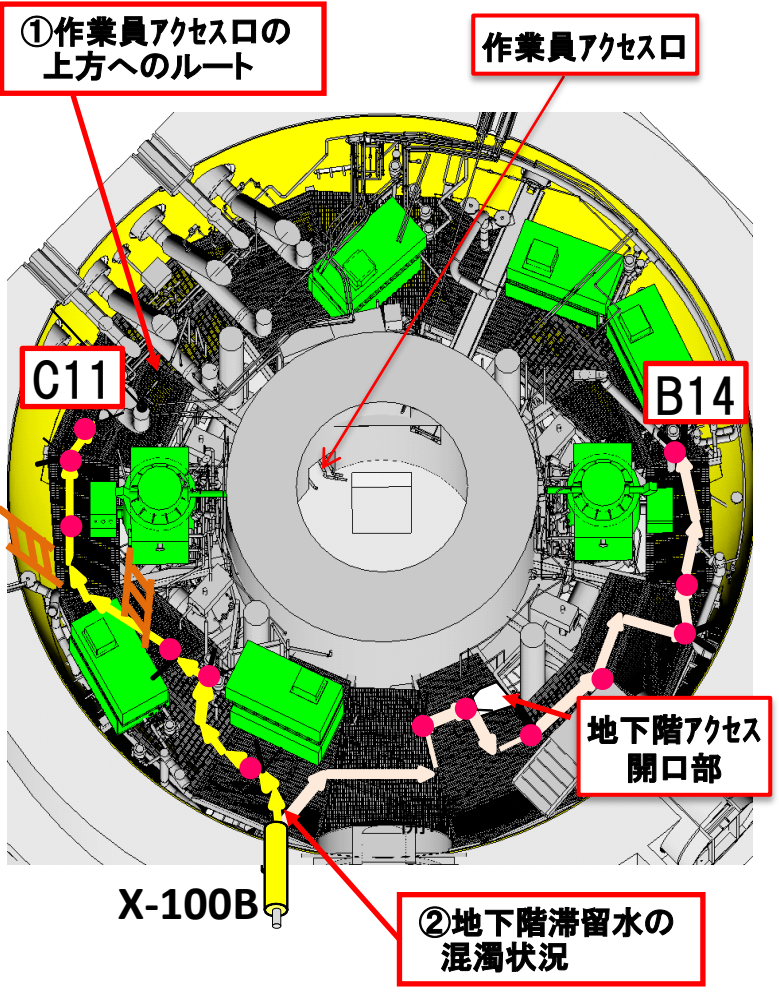
No.	項目	B1で得られた情報	B2への活用
①	作業員アクセス口の上方へのルート	・C11から作業員アクセス口上方へ更に接近できそうであった(グレーチングが存在し、視認範囲は構造物で遮断されていない様子)	・反時計回りよりも時計回りの方が、作業員アクセス口上方に接近できる可能性有(1階グレーチング上走行)
②	地下階滞留水の混濁状況(温度計取替時に得られた情報)	・地下階構造物への接触により、堆積物(ソフトクラッド状のもの)の拡散で視界が遮られた	・地下階走行時は、視認性確保が困難(地下階走行) ・地下階へのカメラ降下時に周辺に接触しない工夫が必要(1階グレーチング上走行)

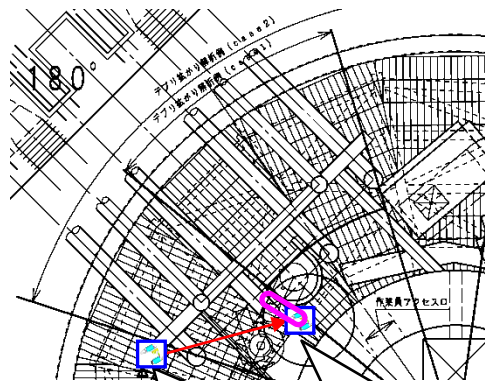
1階グレーチング部分平面図

■複数の点の線量率から、燃料デブリの拡散状態を推定

B1装置到達地点 B2装置到達目標
