# 平成26年度補正予算 廃炉・汚染水対策事業費補助金 (事故進展解析及び実機データ等による炉内状況把握の高度化)

## 完了報告

技術研究組合 国際廃炉研究開発機構(IRID)  
一般財団法人 エネルギー総合工学研究所(IAE)

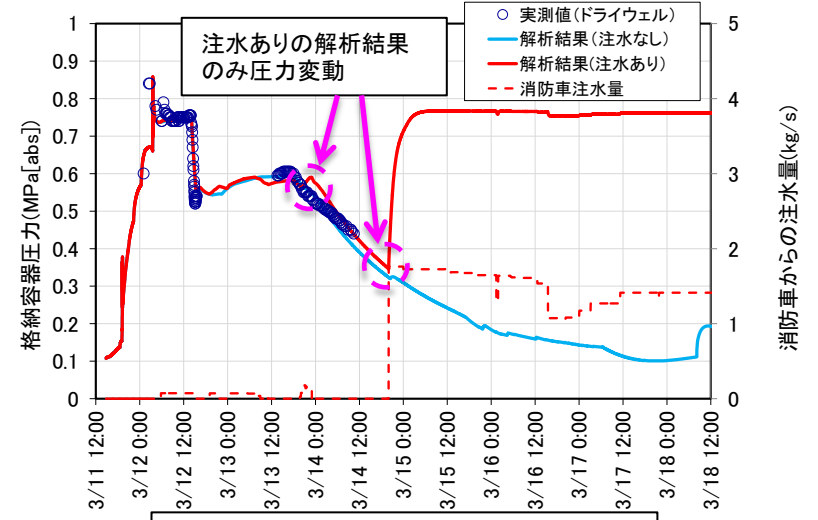
- 消防車からの注水がある場合と注水がない場合の感度解析を実施
  - 注水ありのケースでは、注水操作のタイミングで、ドライウェル圧力が変動するが、実測値では圧力はほぼ線形に変化
  - 注水操作（注水の開始/停止）が実施された場合、発生蒸気量が増えるため、格納容器圧力は変動するはずである
  - 圧力実測値では、その変動が見られず、注水なしの場合の変化に近いこと、事故初期にはRPVへは冷却水は殆んど届いていなかった可能性が高いことを確認
- ⇒ 今年度のベース解析条件として設定

解析によるドライウェル圧力変化

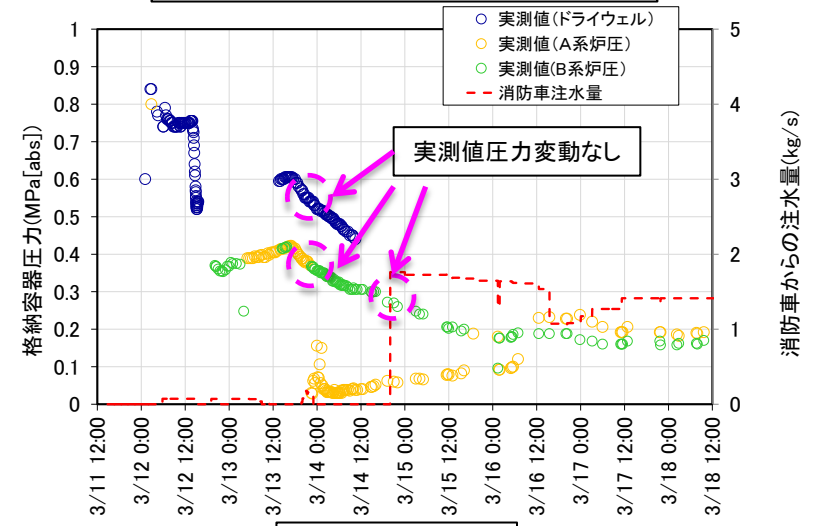
圧力の実測値

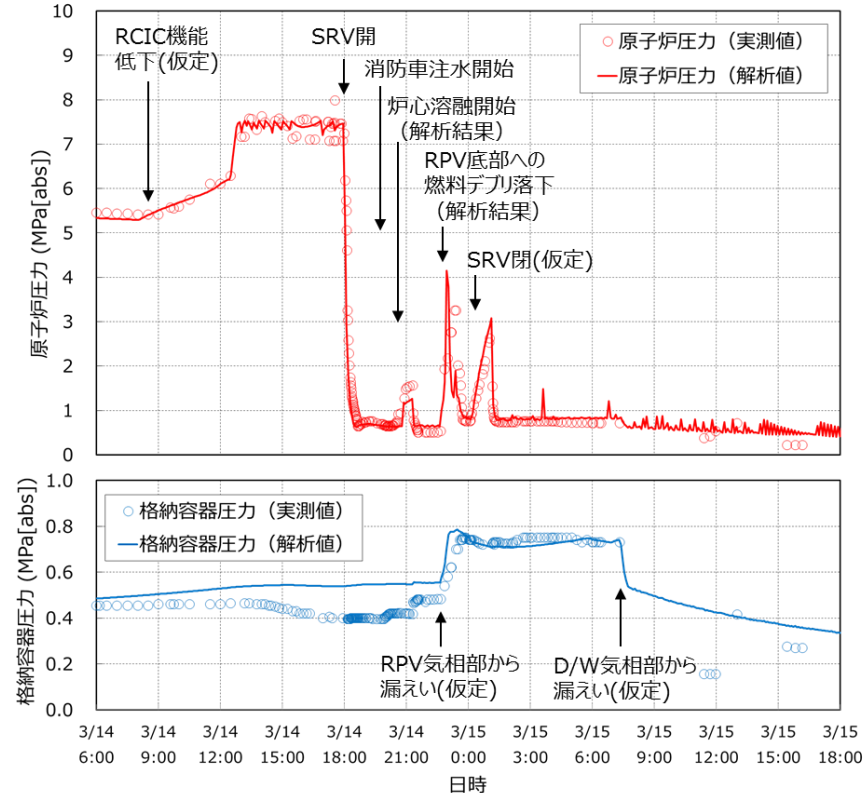
- **RPV圧力及びPCV圧力挙動を概ね再現**
- 解析結果から推定される各圧カスパイクの要因は以下の通り
  - ・第一スパイク：消防車注水により損傷炉心が部分冠水して、水素・水蒸気発生によって昇圧し、注水の一旦停止とSRV開により降圧
  - ・第二スパイク：下部プレナムへのデブリ落下による水素・水蒸気発生によって圧力上昇し、同時にRPVからPCVへの気相漏えいによってPCV昇圧。その後、SRV開により降圧。
  - ・第三スパイク：SRV閉止（仮定）により圧力上昇し、再開放により降圧
- この過程におけるRPV底部へのデブリ落下量は相対的に小さく、**RPV破損の有無はこれ以降の消防車注水量に支配されていた可能性を確認**

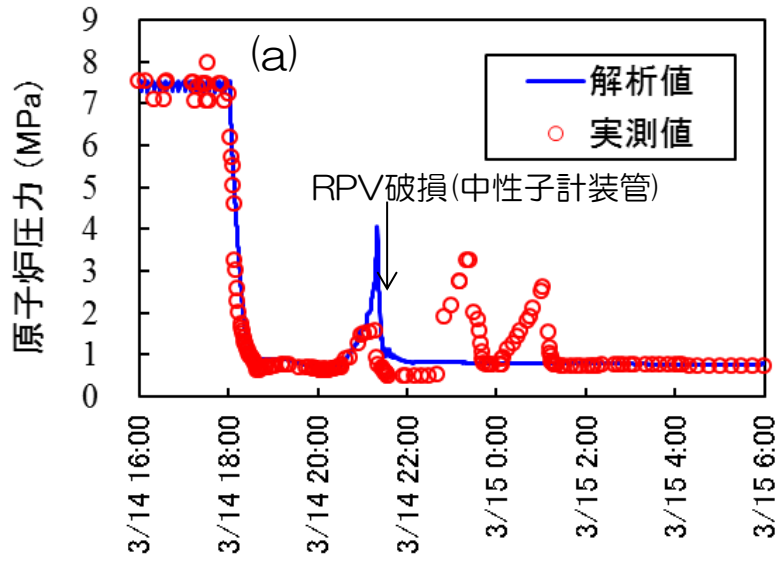
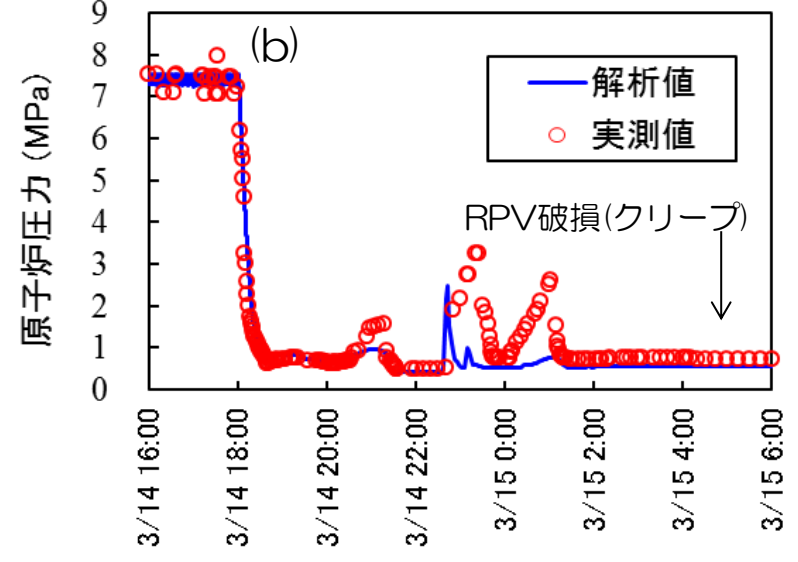
対象とする現象	(a) 昨年度改良版による解析	(b) 今年度改良版による解析
炉心下部でのデブリ保持	デブリは保持されずに下部へ落下	デブリは一時的に保持される
RPV底部の破損	デブリは中性子計装管より主として落下	中性子計装管からの落下は限定的

- 昨年度版の解析では、デブリは炉心下部で保持されずに下部に落下するため、第1ピークが大きく発生。RPV底部破損のタイミングが早いため、第2、第3ピークが発生しない。
- 今年度版の解析では、デブリは炉心下部で一時的に保持され、大きな第1ピークは発生しない。その後のデブリ落下により第2ピーク付近で圧力上昇が発生。圧力ピークの形状を再現できていないが、RPV破損のタイミングは実測値から推定されるタイミングに合う方向に改善。

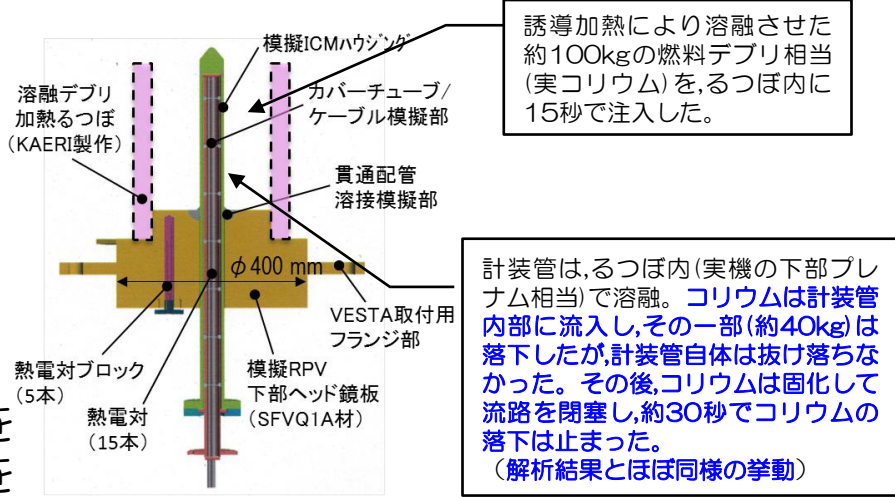
炉内計装管模擬試験 (ケース1)

試験内容	実コリウム(最大100kg程度)を溶融させて，試験体に落下。試験体の外側から誘導加熱し，崩壊熱を模擬。
測定項目	試験体各部の温度，ビデオ撮影等

ケース1	実験による放出デブリ量：約40kg 解析による放出デブリ量：50kg (実機予測値(貫通管4m)：29kg)
ケース2	実験でデブリの放出は無し。解析では制御棒ハウジングは溶融し，デブリが内部に流入するが，RPV外部への放出無し。

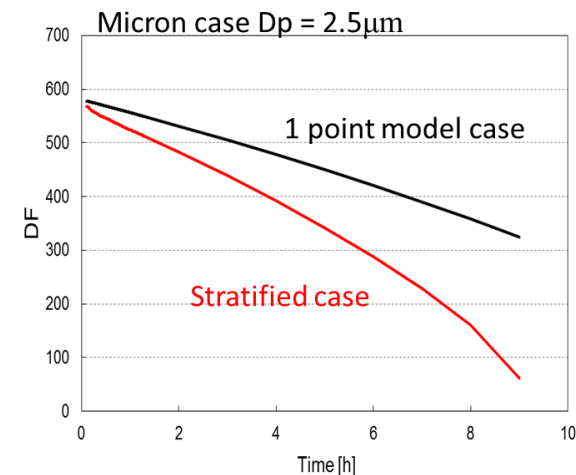
- プール水温度が飽和温度に近づくと、成層化を考慮することでDFは数分の1に劣化する。（代表的なエアロゾル粒径で評価）
- CFD解析では攪拌を考慮していないが、SRV等の動作でS/Pが攪拌された場合を想定すると、温度は1領域モデルとの中間の値となり、DFの劣化割合も低下すると考えられる。

DFの評価結果例

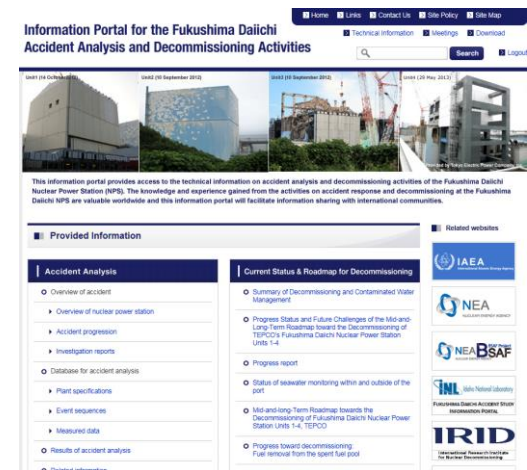
- 実施期間：平成27年4月より3年間の予定
- 参加国：Phase1参加国である 仏，独，日，韓，露，スペイン，スイス，米に加え，カナダ，中国，及びフィンランドが，新たに参加
- 実施内容：核分裂生成物(FP)の移行挙動にまでスコープを広げ，廃止措置の進捗に貢献。熱流動に加えて，FP，水化学，材料，プラントの設計・運転の分野を含めた広い範囲の専門家が参加する技術会議を開催し，国際的な共通認識を得た。
- 会議実績
  - 平成27年6月：PRG, MB及びワークショップ（東京）
    - プラントデータの提供，共通解析条件の設定，予備解析結果の議論等
    - ワークショップでは，1～3号機各建屋内のFP分布を評価する手法の提案，汚染水に含まれるCsの評価，大気放出FPの号機依存性等を議論
  - 平成27年12月：PRG及びワークショップ（パリ）
    - 参加機関が実施した初期6日間の解析結果の議論等
    - 日本での取り組み状況を説明
- 情報共有：WEB活用（<https://fdada.info/index>）により会議資料，プラント情報等を関係者で共有（右図）

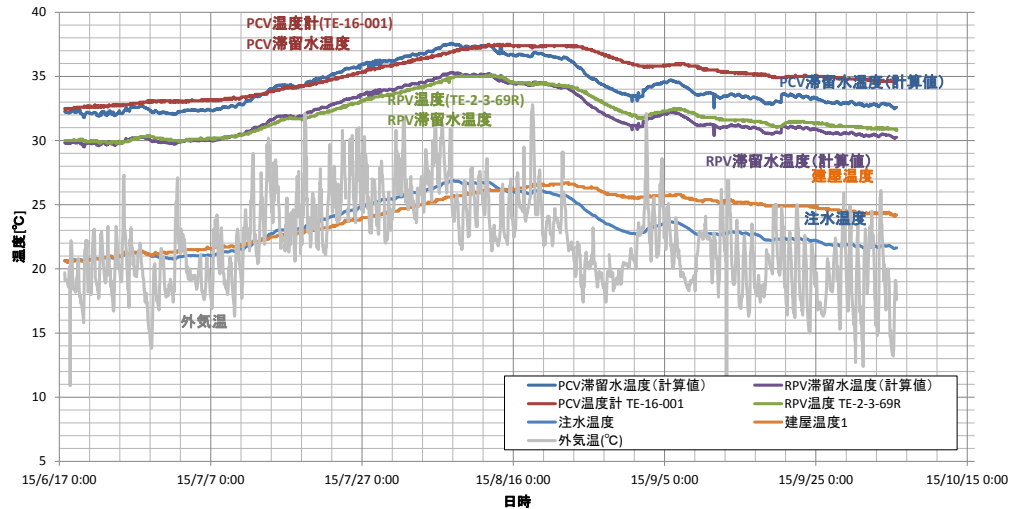
RPVへ注水されている冷却水が，RPV/PCV内の熱源（燃料デブリの崩壊熱起因）によって，滞留水温度まで昇温すると仮定した熱バランス評価を実施。

（入熱（注水＋崩壊熱）と，PCV壁面から建屋/大気への放熱及び水温上昇がバランス）

- ・注水全てが，RPV内デブリ冷却に寄与していると仮定すると，RPV内に約6割のデブリが熱源として存在。
- ・給水系からの注水がPLR部から漏洩，またはRPV破損部から漏洩により冷却に寄与しない割合として5割を仮定すると，RPV内に約3割のデブリが熱源として存在。

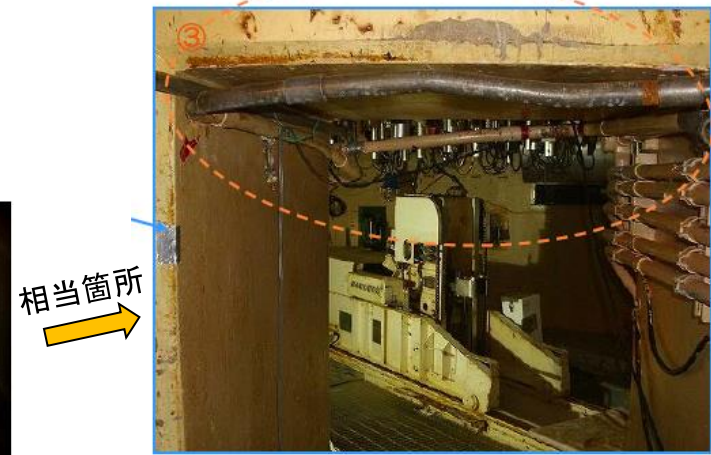
CRD交換レール～ペDESTAL入口状況写真\*3

⇒ RPV下部外周部は、観察できた範囲では、大規模損傷はないものと推定される。

注記：①～③の写真は画像処理後

\*3:東京電力株式会社殿、「2号機 PCV内部再調査結果について、H25/8/29」より引用

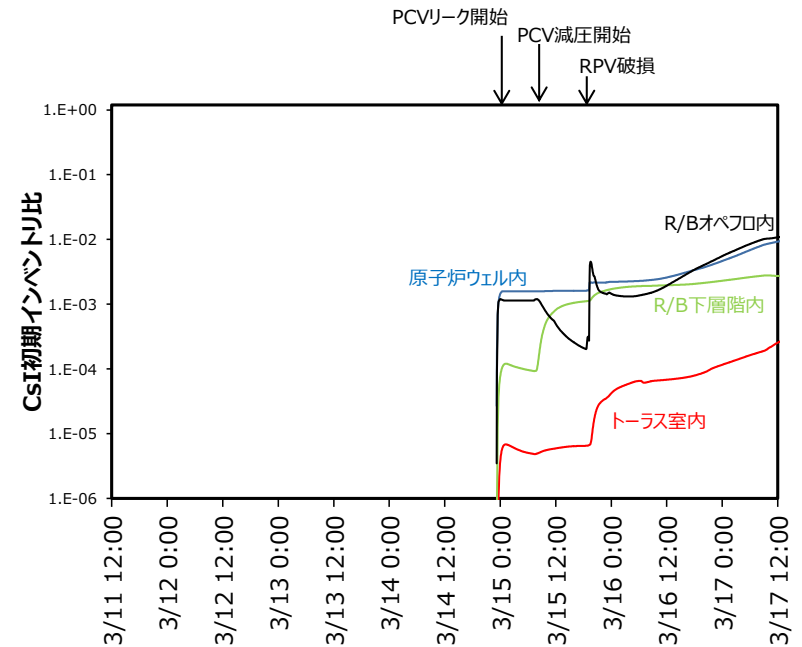
R/B内CsI分布

- D/Wヘッドフランジから漏えいしたCsIは, 原子炉ウェル及びオペフロ内に多く分布
- このうち, 原子炉ウェル内側面に最も多く付着していることを確認
  - 現状, 遮蔽プラグ廻りの線量が高いこととの整合性を確認

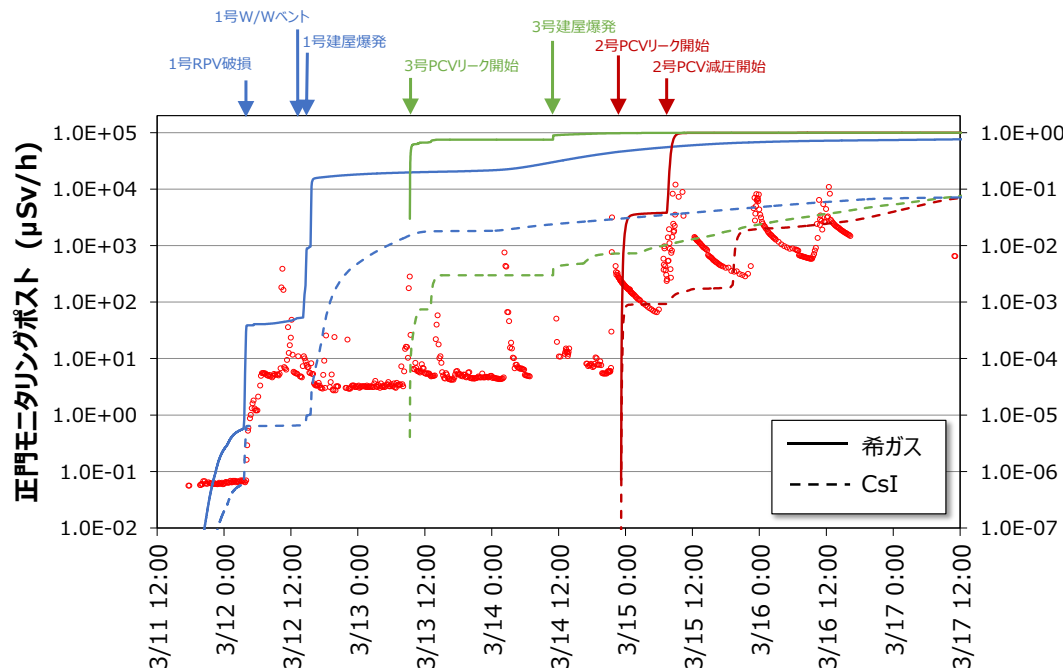
### ● MAAP 1~3号機のFP環境放出とモニタリングポスト測定値の関係

○ 計測値 — 1号機 — 2号機 — 3号機
