「原子炉格納容器内部詳細調査技術の開発」

平成30年度分成果報告

技術研究組合 国際廃炉研究開発機構

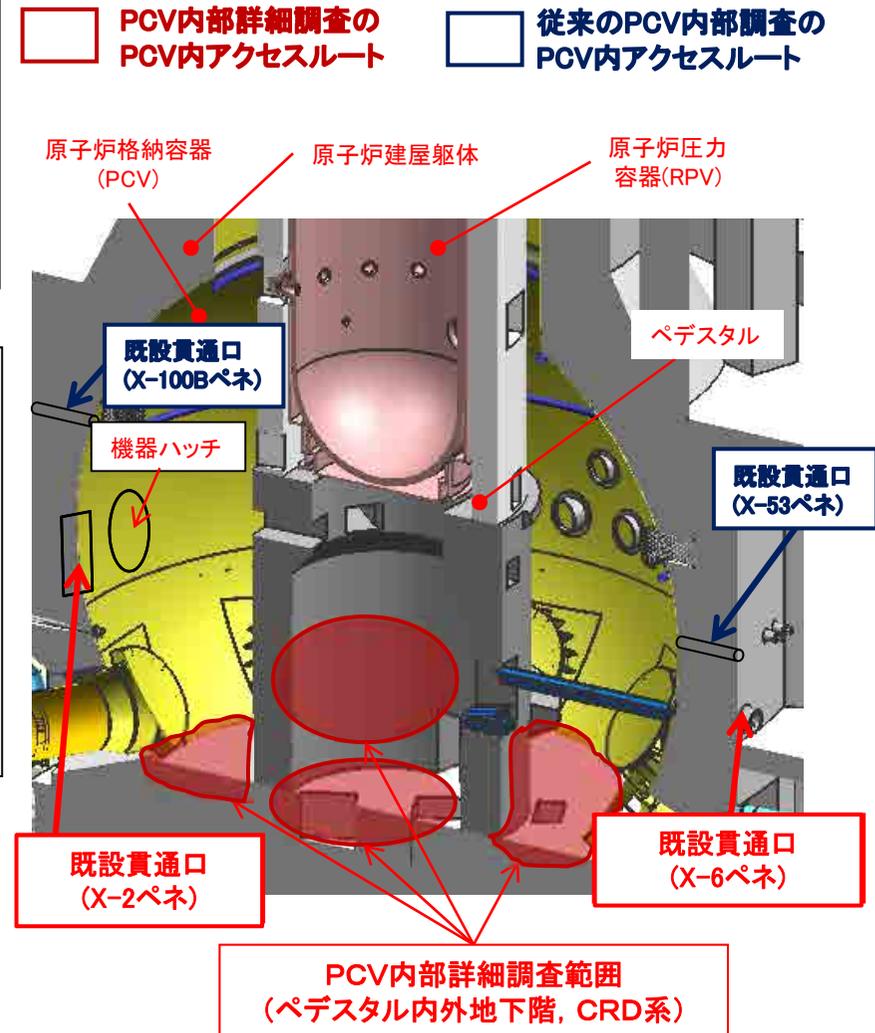
【PCV断面図と調査対象部位の概要】

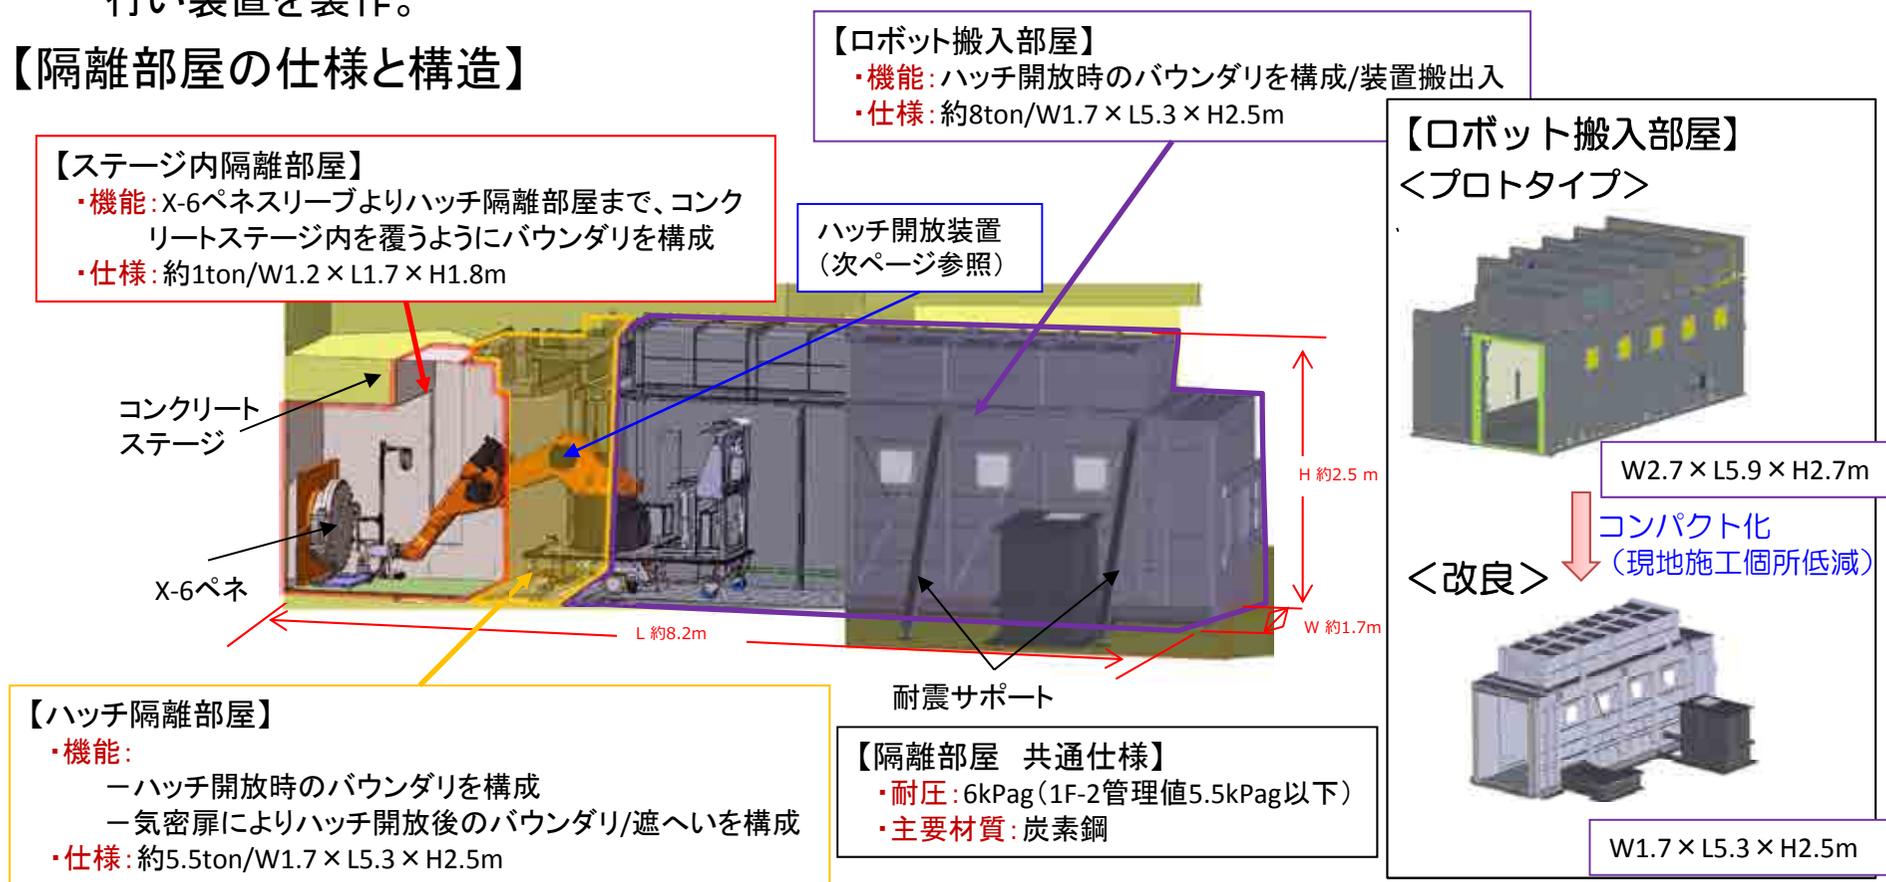
- 本事業では、平成29年度「原子炉格納容器内部詳細調査技術の開発」にて製作した隔離部屋※（プロトタイプ）の改善点を反映し、装置コンパクト化/シール性/耐震性向上等を考慮して改良設計を行い装置を製作。

【隔離部屋の仕様と構造】

※ 隔離部屋とは、ステージ内隔離部屋、ハッチ隔離部屋、およびロボット搬入部屋の総称である

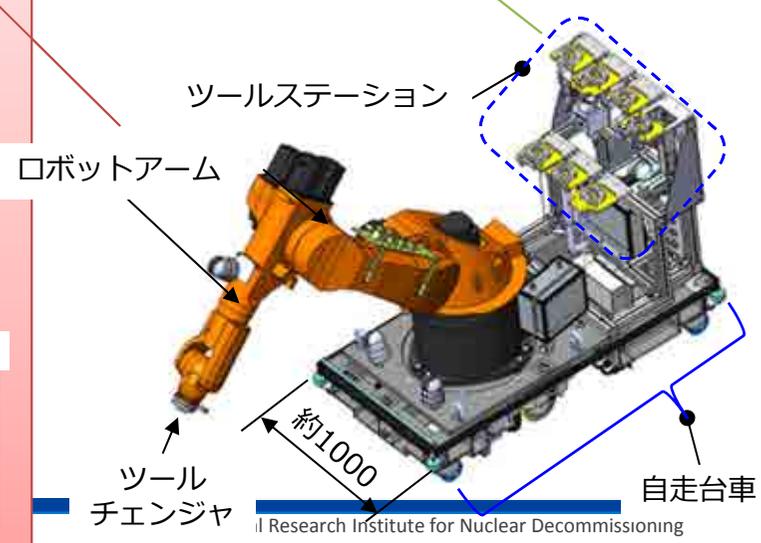
【ハッチ開放装置の仕様と構造】

- 要求機能
X-6ペネハッチを開放するために必要な下記作業を遠隔で実施可能なこと。

- ボルトナットの切断
- ボルト押込み
- ボルトナットの回収
- ハッチの開放
- フランジ面清掃

- 機器仕様
 - 寸法:
約 W1 × L2 × H1.6 m
 - 重量:
約 2.3 ton

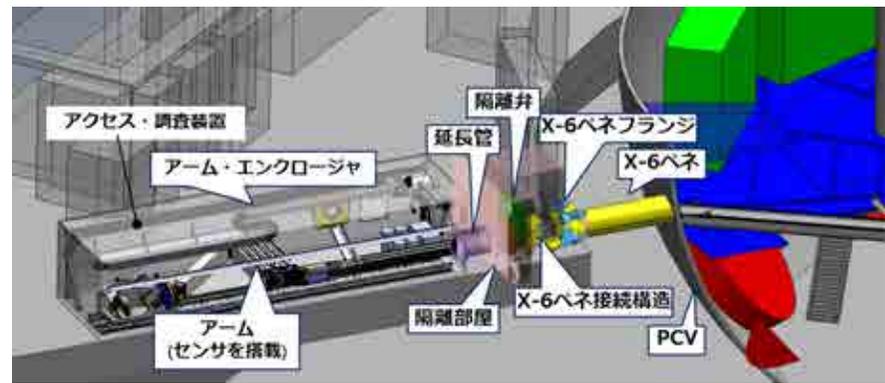
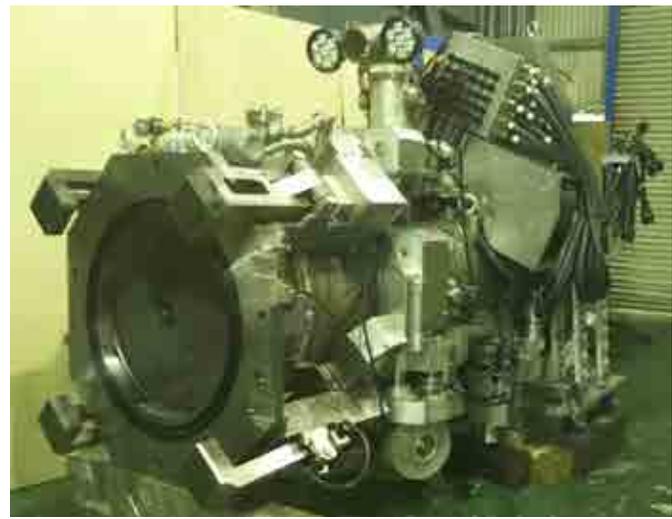
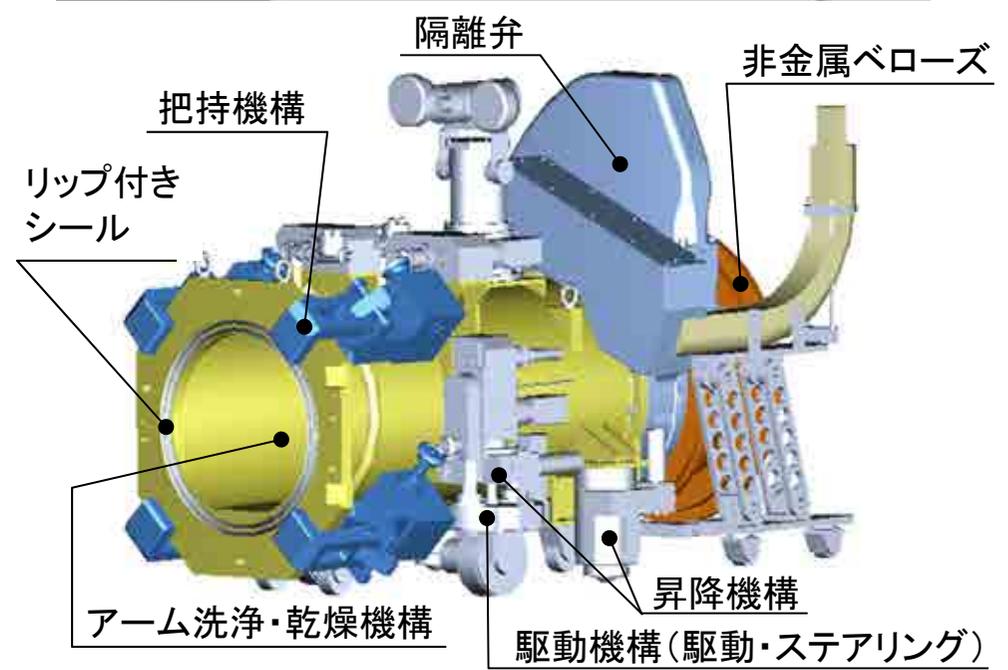
【X-6ペネ接続構造の仕様と構造】

- 寸法：1850L×1065W×1486H(mm)
- 質量：約1600 kg
- 主要材質：SUS304/アルミ合金
- 機能：把持機能、駆動・ステアリング機能、昇降機能、隔離機能、アーム洗浄・乾燥機能
- 隔離弁：空気作動振子弁、内径550mm
- 耐圧：10 kPaG

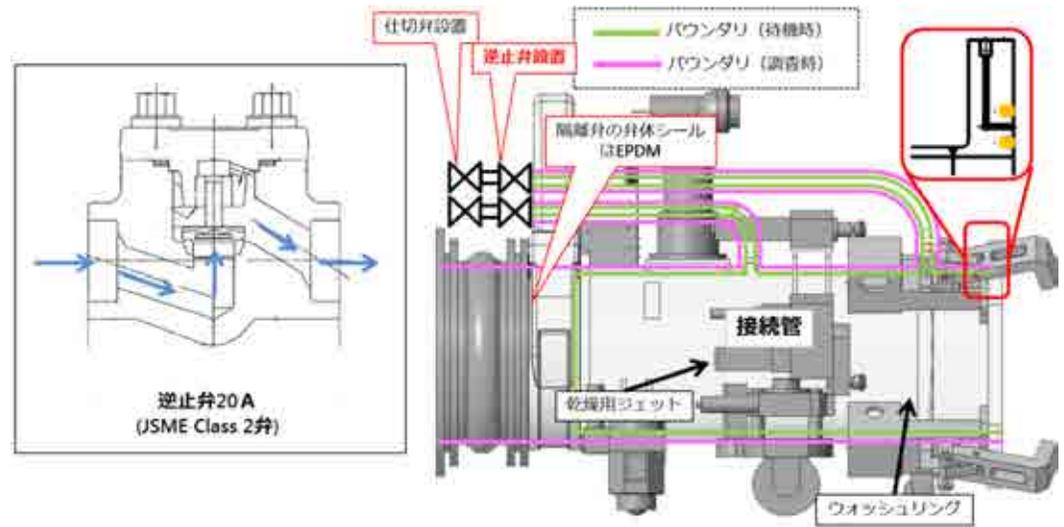
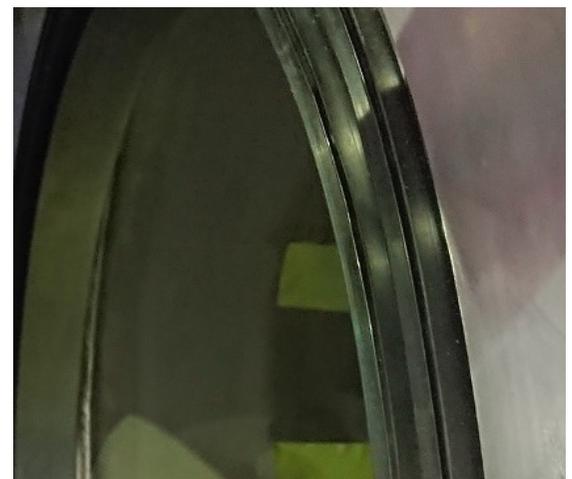
【シール部設計】

- X-6ペネフランジ面の凹凸が不明であることを考慮し、追従性が高いリップ付きシールを採用

リップ付きシール(EPDM)

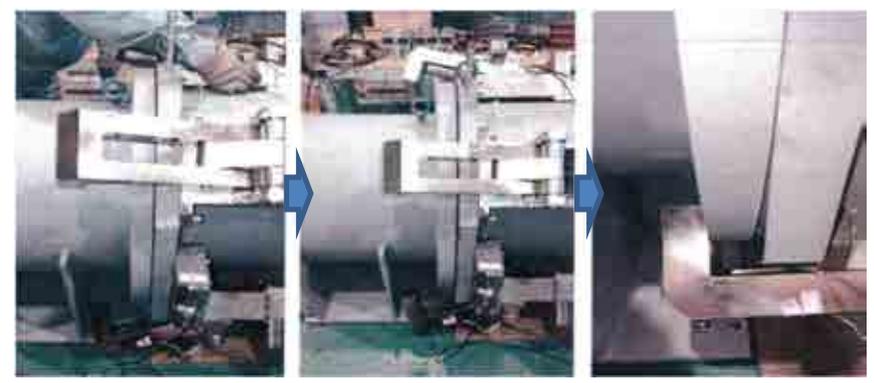
- 所定の把持力(2.5tonf/機)で把持が可能であることを確認
- X-6ペネの点群データ分析等によりX-6ペネ傾きを想定し、装置の姿勢制御と、フランジカメラ視野により軸調整できることを確認(下図参照)
- 把持機構の故障リスクに対し、別機構(トルクチューブ)による把持開放が可能であることを確認

把持機構 把持動作

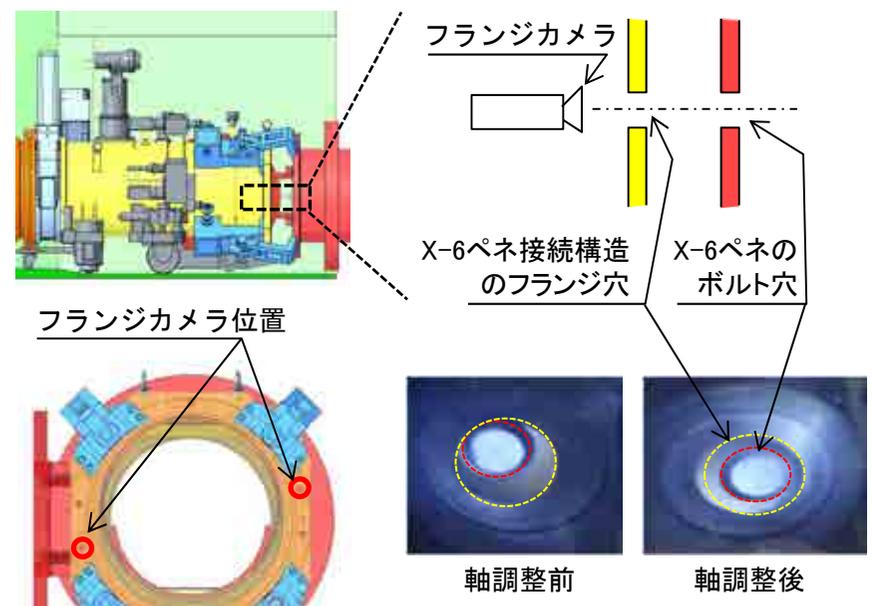
フランジカメラ視野による軸調整

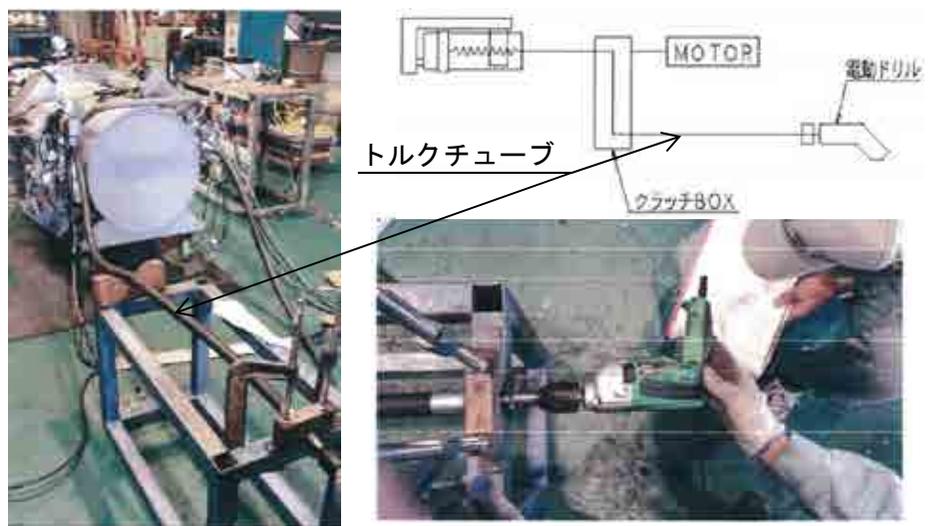
トルクチューブによる把持開放

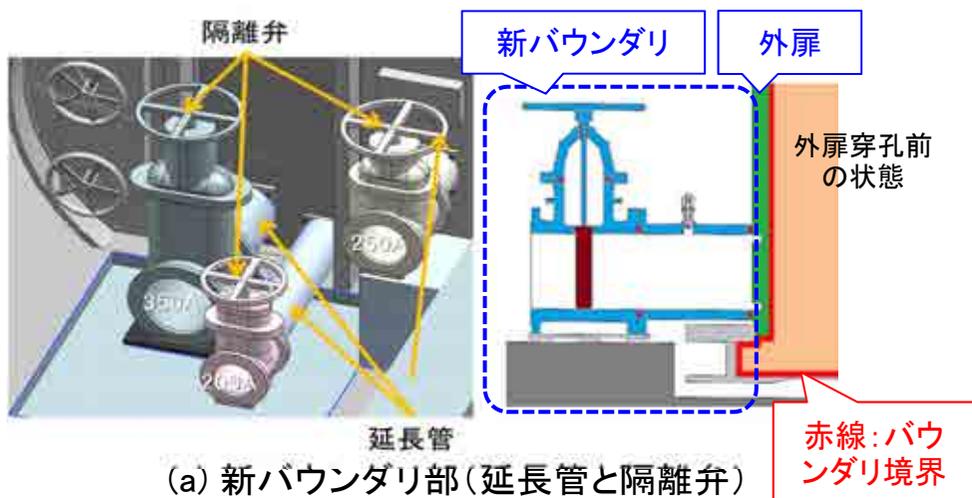
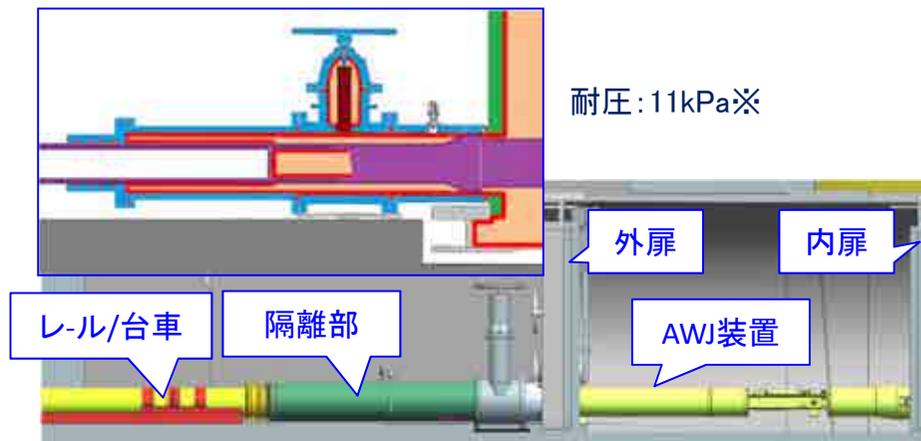
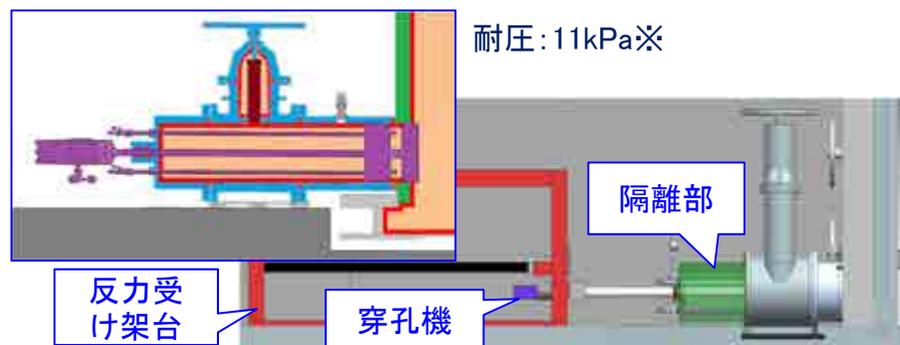
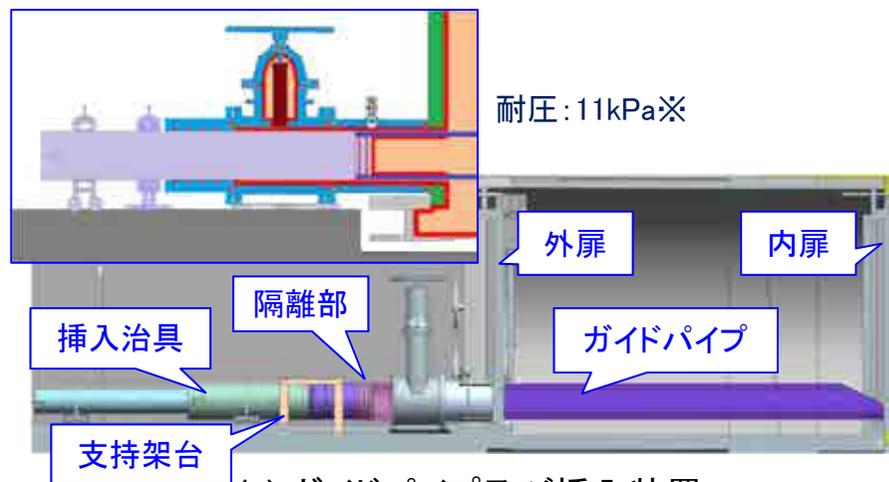
【新バウンダリ部と装置類の仕様と構造】

耐圧:11kPa(発泡漏れ試験で漏れなし)

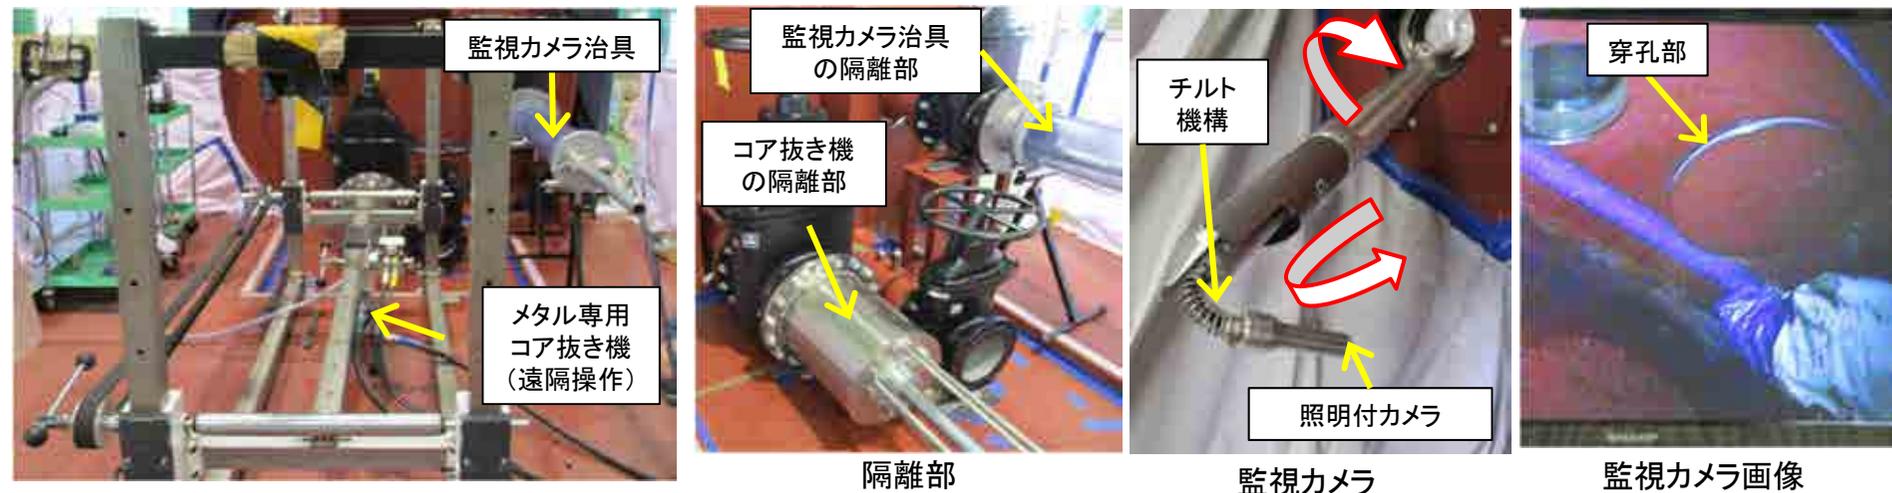
図4.3-2 外扉貫通穿孔時の状況

- 作業手順を確認しながら工法・装置類や手順の課題を抽出し、対策を行った
- 外扉貫通穿孔の施工条件の検証と隔離した状態で穿孔できることを確認した

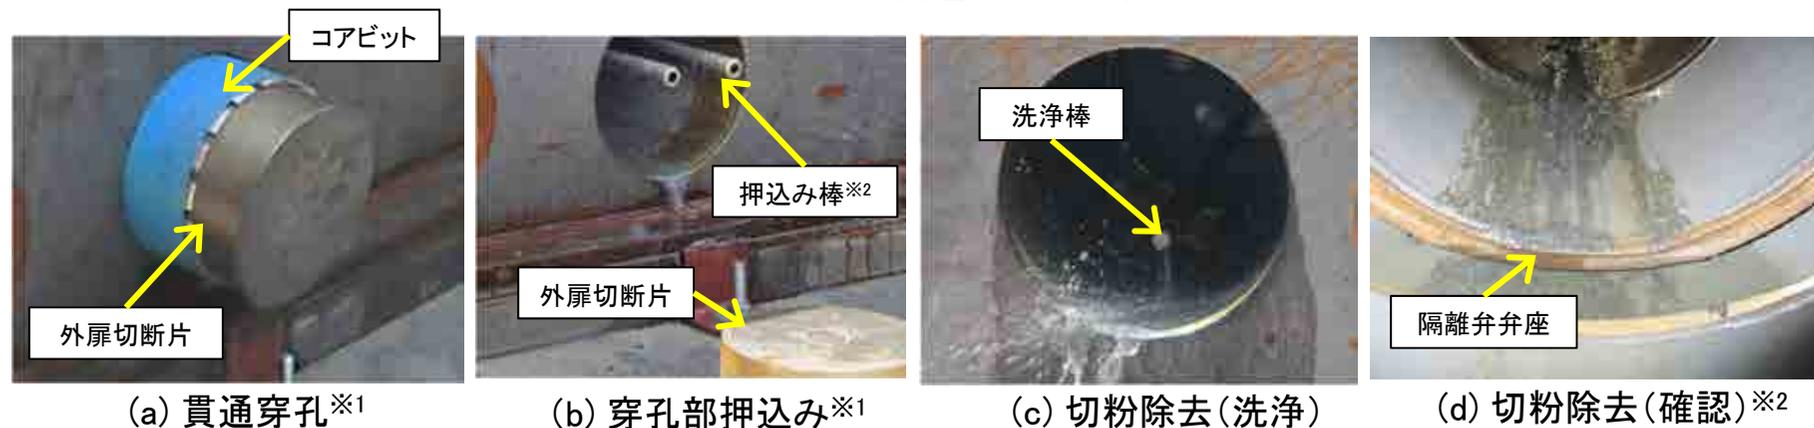
図4.3-3 貫通穿孔後の主な作業ステップ

※1: 監視カメラを用いて、穿孔部の状況、押し込み後の切断片の状況などを確認する
 ※2: モックアップ試験では押し込み棒に内視鏡カメラを組み込み、切粉除去の状況を確認する予定

【課題】コアビットを引抜く際に、切粉が隔離弁まで移動する
【対策】洗浄方式に変更(上図)

【課題】弁座の溝に入った切粉を取り除けない
【対策】ソフトシールバルブに変更

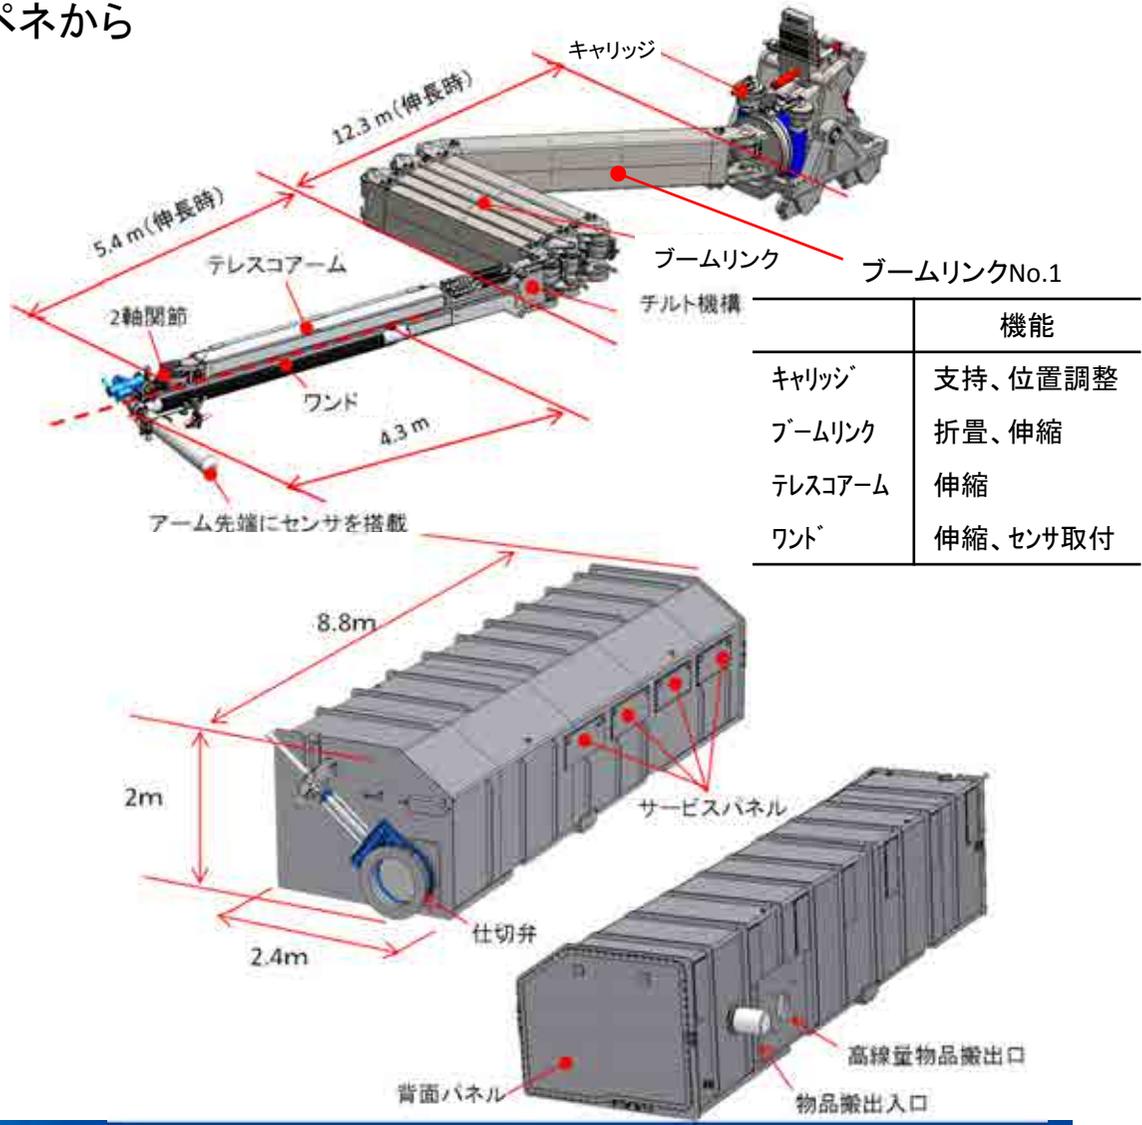
【アーム型装置の仕様と構造】

- ✓ 搭載可能センサ 10 kg以下
- ✓ 搭載工具 切断・把持ツール, ウォータージェット切断ツール
- ✓ アーム長 22 m
- ✓ 押付け力 400 N
- ✓ 位置決め精度 ±100 mm
- ✓ 繰返し精度 ±100 mm
- ✓ 累積線量 1 MGy
- ✓ 付属設備 カメラ, 照明

【アームエンクロージャの仕様と構造】

- ✓ 外板 天井及び側板 厚さ10 mm
底板 厚さ25 mm
- ✓ 質量 約30トン
- ✓ 主要材質 ステンレス鋼(SUS316L相当)
- ✓ 設計圧力 -5~+10 kPaG
- ✓ 漏えい率 0.05 vol %/h
- ✓ 付属設備
保守用双腕マニピュレータ, 仕切弁, カメラ, 照明, 線量計

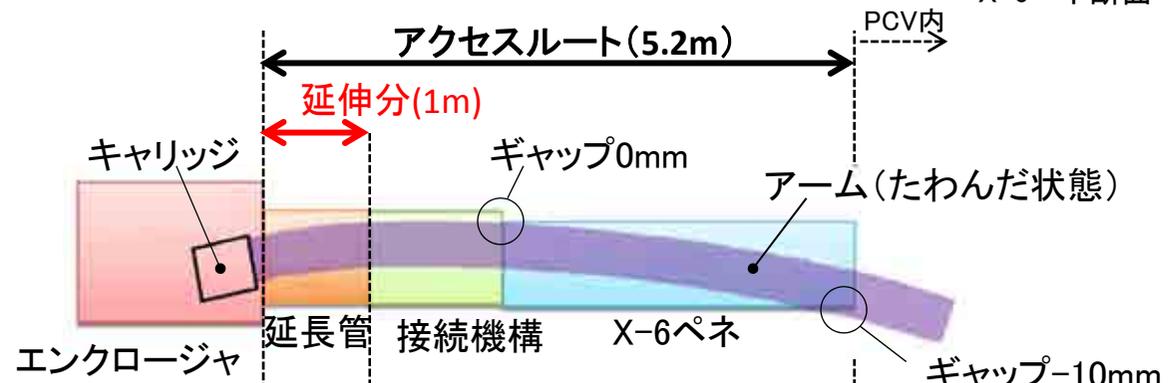
- アームは**厳しい寸法制約(特にX-6ペネ内の通過)**の下で、たわみを少なくする必要あり。
- アクセスルート構築の詳細検討に伴い、**アクセスルートが延伸**。さらなるアームのたわみ抑制が必要となった。
- アームを構成するブームリンクに高強度のステンレス鋼(PH13-8Mo)を適用。薄肉化による軽量化を図るとともに加工を高精度とし、自重によるアーム全体の**たわみを抑制するよう設計変更**した。

変更後

材質：PH13-8Mo
薄肉軽量化

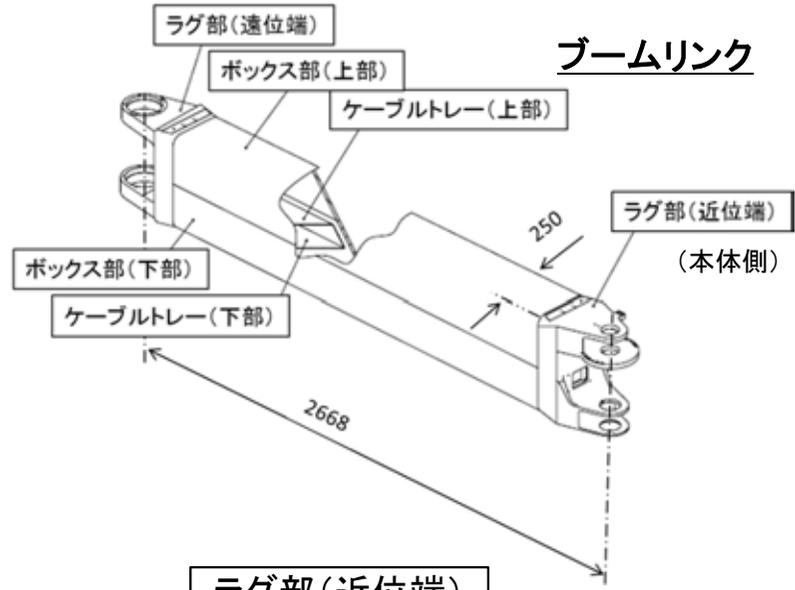
ブームリンクの構成

- 軽量化を図るためアームを構成するブームリンクは中空，内部にケーブル配線のためケーブルトレイを配置
- ラグ部はエンクロージャ内でコンパクトに畳み込めるような回転角を満たし，二つの軸受でアームの荷重を支える
- アームたわみは，アームが完成したのちに実際のたわみ量を計測し，補正

ボックス部と両ラグ部を溶接し，溶接後熱処理の後，最終仕上げ加工で精度を確保

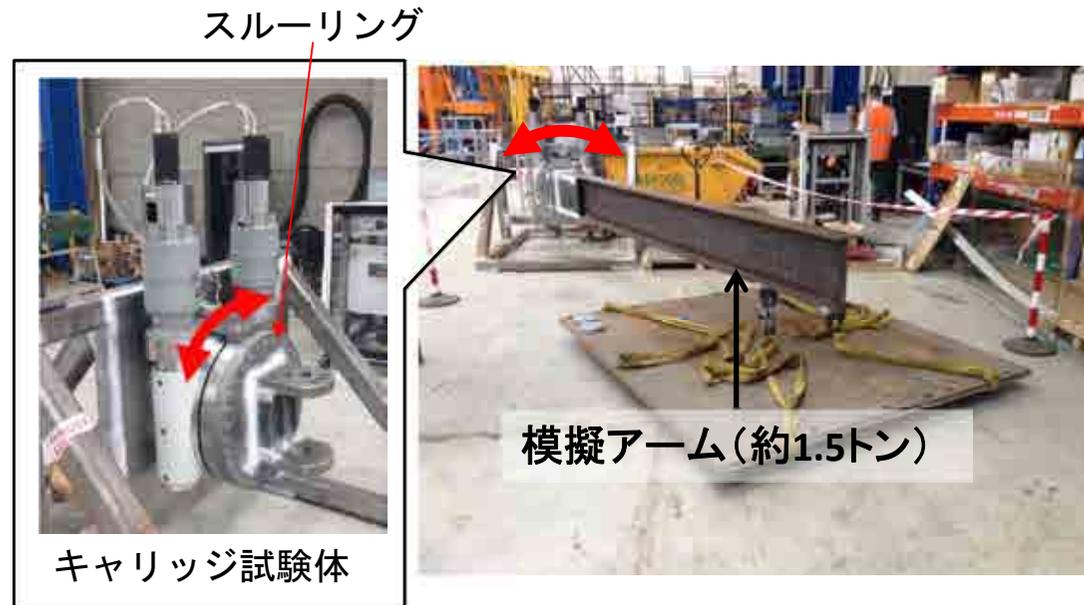
キャリッジの検証試験

- アームの姿勢を調整するスルーリングが、円滑に作動することを検証するために試験を実施。

- キャリッジ試験体に片持ち荷重で曲げとねじりを負荷した状態で、スルーリングが、旋回角度 0.01° 単位で円滑に作動することを確認した。

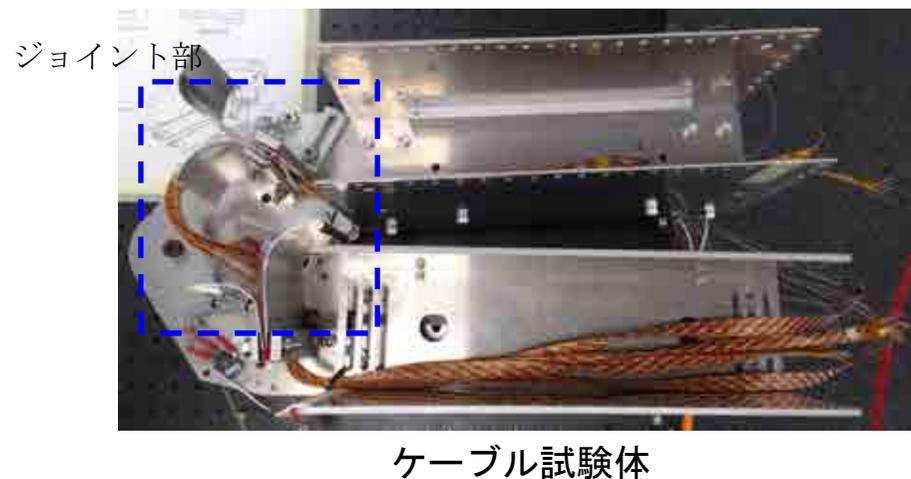
内部ケーブルの検証試験

- アーム模擬ジョイントを曲げ延ばして内部ケーブルの健全性を検証するための試験を実施。

- アーム模擬ジョイントの曲げ延ばしを繰り返しても、内部ケーブルの導通や絶縁に問題はなく、健全であることを確認した。

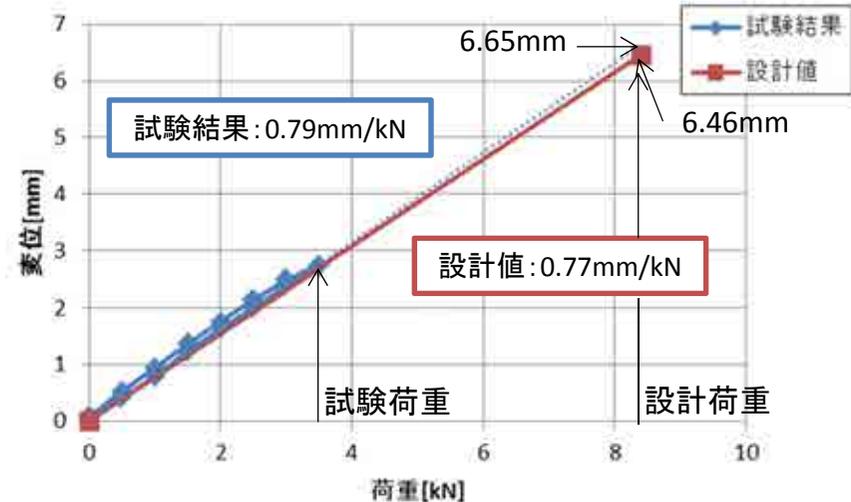
- アーム型装置の技術成立性見通しを得るため、製作したブームリンクNo.1のたわみ量計測および作動試験を実施。

- たわみ量計測では、鉛直荷重を負荷し(右図)、設計と同等の試験結果を得た(下図)。作動試験では、可動範囲を確認するとともに、アクチュエータの最大駆動トルクがアームの駆動トルクに対して十分な裕度があることを確認した。

たわみ試験の結果

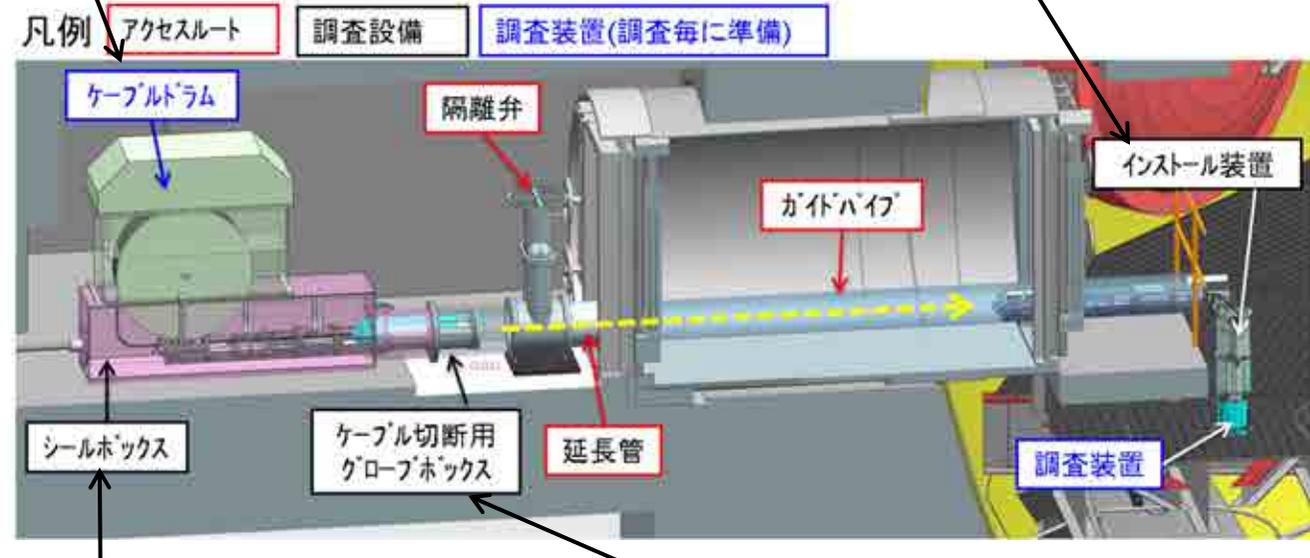
【ケーブルドラムとシールボックスの 組合状態での仕様】

- ①耐圧:11kPa (発泡漏れ試験で漏れなし)

- ・PCV内との隔離(隔離弁全開時)
- ・シールボックスへの調査装置受渡・受取
- ・ケーブル送り・巻取り(遠隔操作)
- ・手動ケーブル巻取り※2
- ・ケーブル監視

- ・地下階への調査装置の搬入・搬出※1
- ・ケーブル送り(遠隔操作)
- ・地下階照明
- ・地下階ケーブルの監視(ガイドリング取付時のみ)
- ・ケーブルと調査装置の洗浄

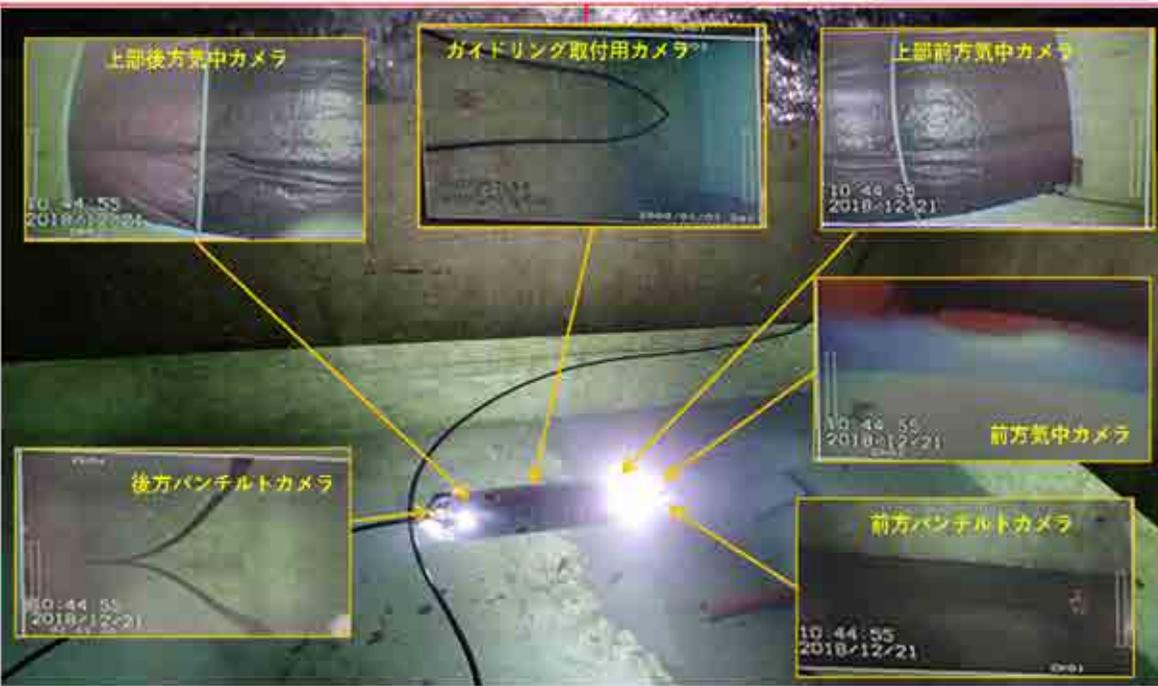
暗闇での視認性確認

- 暗闇での視認性を確認し、ガイドリング取付状況を搭載カメラで確認できる見通しを確認した
- 搭載カメラの映像のみでジェットデフへのガイドリング取付けができる見通しを確認した

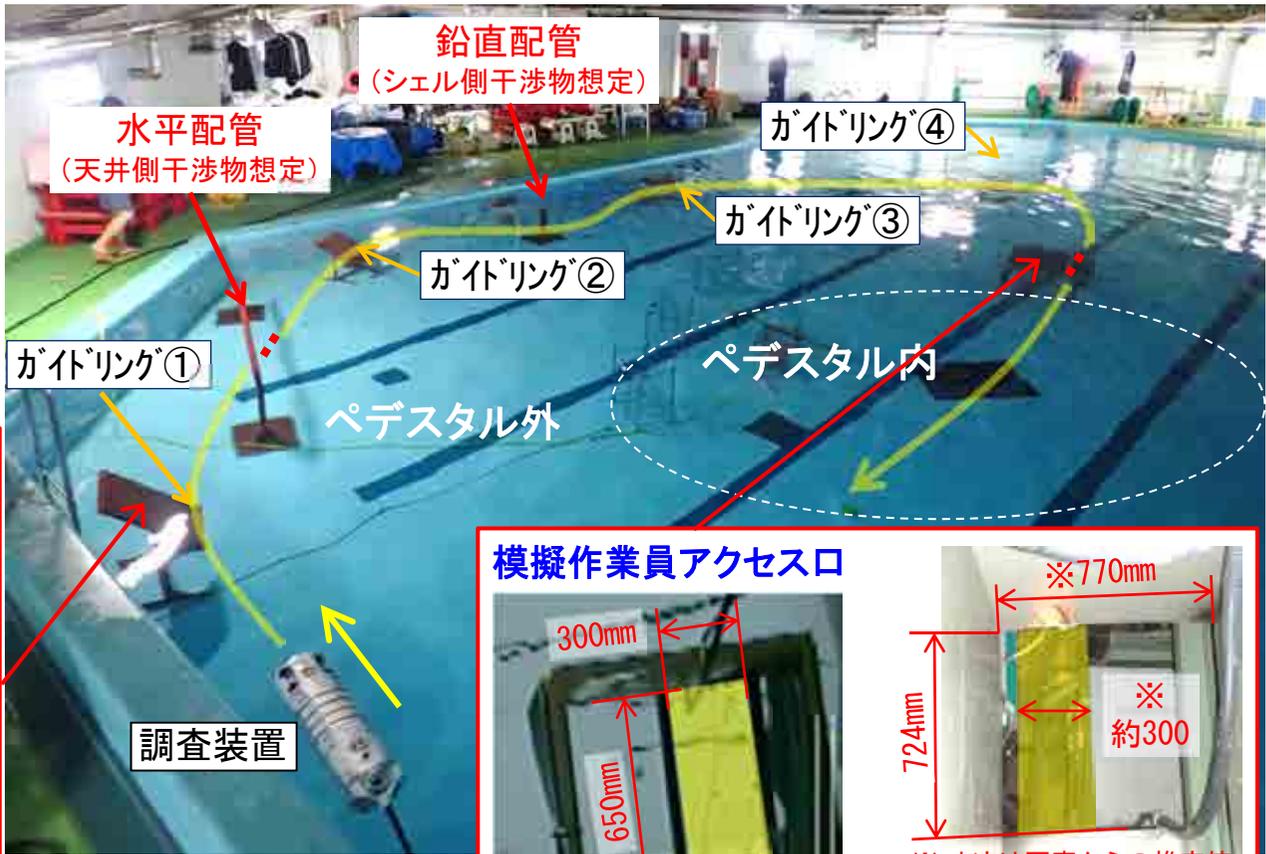
ペDESTAL内へのアクセスルート例

搭載カメラの映像のみで調査装置を操作し、1号機PCV内地下階模擬空間※を広範囲移動でき、ペDESTAL内へ進入できる見通しを確認した

※: 試験設備の都合上、実機アクセスルートと左右反転した状態で試験を実施

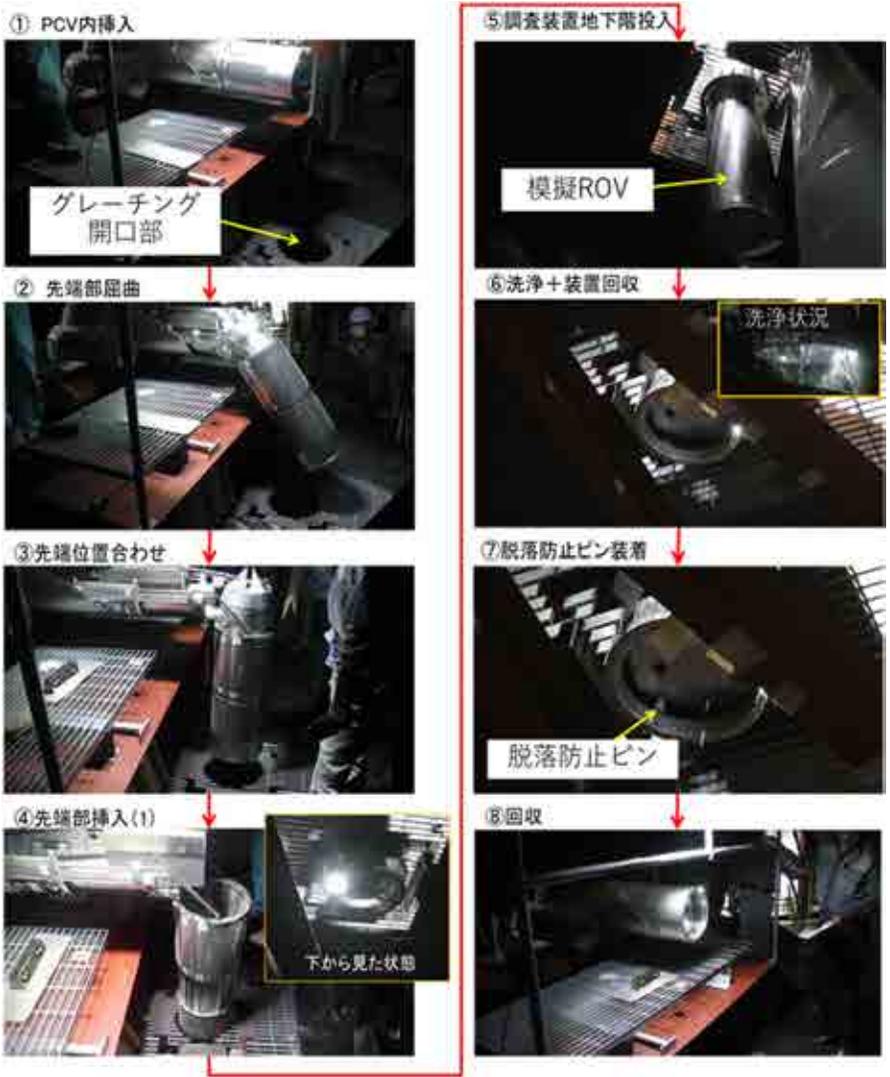
a) 先端位置合わせ

【課題】先端部が鉛直に向かないため、グレーチング開口に挿入できない
 【対策】①グレーチング切断径を大きくする、②インストール装置を前後操作し、自重で先端部を鉛直に向かせる(上図)

模擬ROVに石灰を塗布し、洗浄性能を確認。凹み部の石灰も洗浄でき、洗浄性能に課題なし

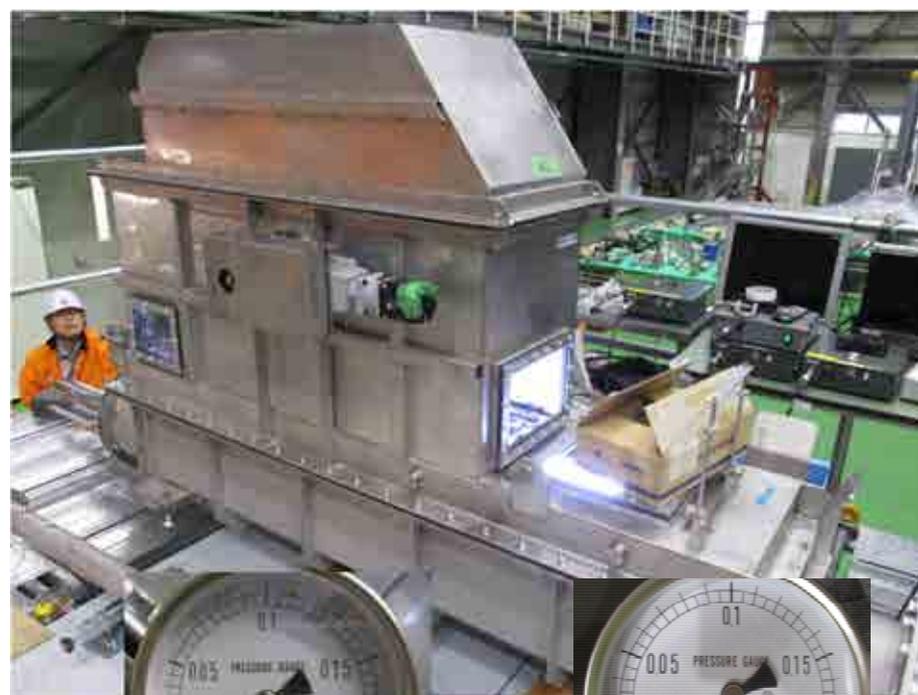
ケーブルドラムとシールボックスを接続した状態で耐圧漏れ試験を実施し, 漏洩しないことを確認した

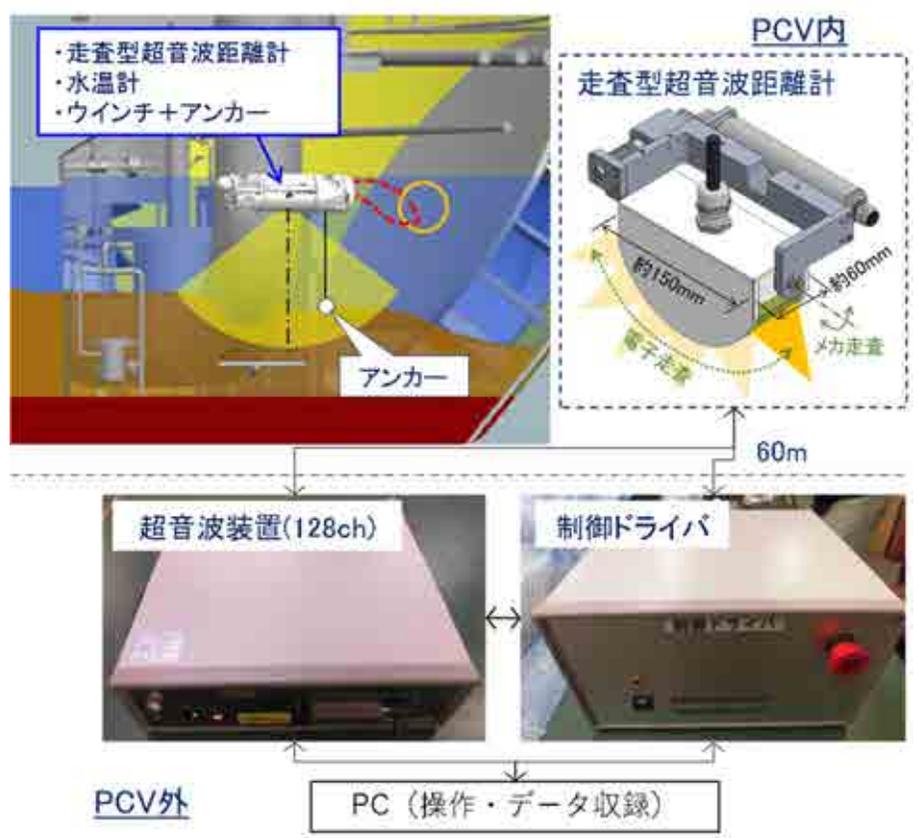
図4.5(1)(ii)-1 堆積物3Dマッピングシステムの構成

堆積物3Dマッピングシステムの設計・製作及び適合性検証(単体・組合試験)を実施し、ROVに搭載した状態で計測できる見通しを確認した

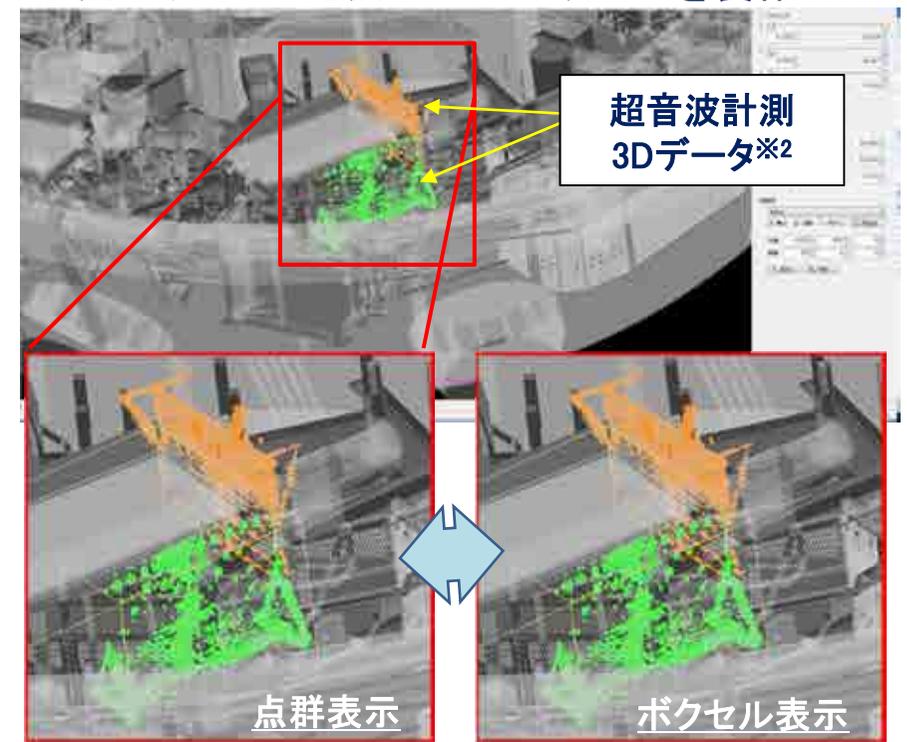
図4.5(1)(ii)-2 3D表示機能

調査装置の位置情報をもとに堆積物の3Dプロファイル(超音波3D計測データ)をD/W1階の3D図面に重ねて表示する3次元表示(STL※¹)ソフトを製作した

※2 磁石を貼付た脚付平板の超音波3D計測データ

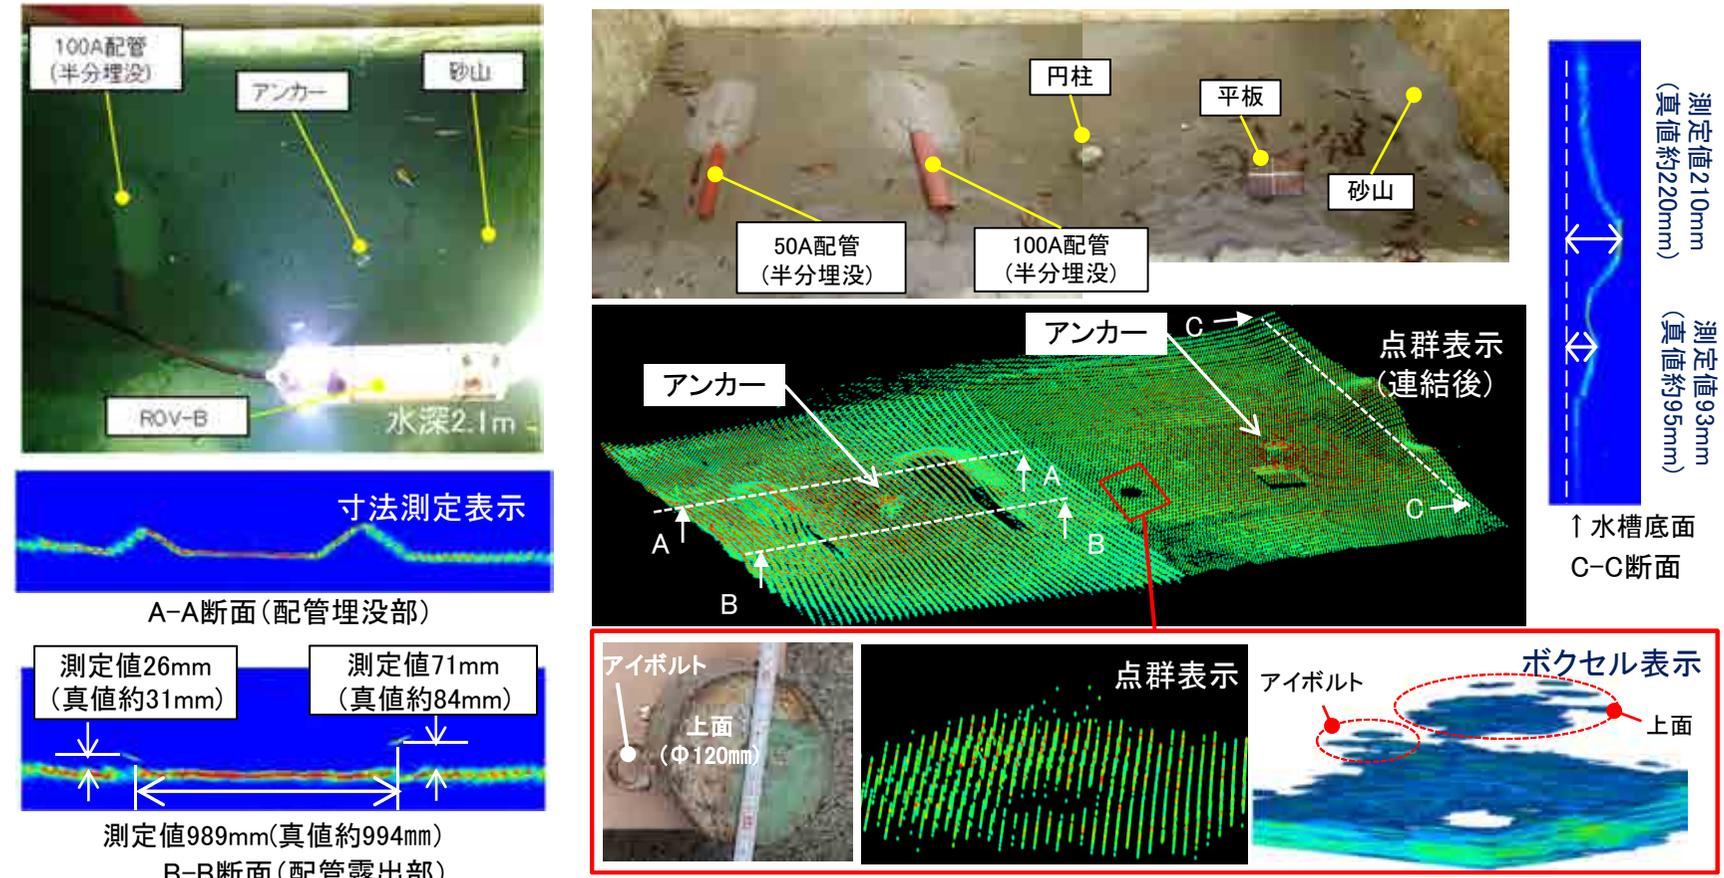
図4.5(1)(ii)-3 堆積物3Dマッピング組合せ試験結果

ROVの姿勢と電気ノイズの影響は小さく3Dデータを収集できること, 点群とボクセルの3D表示ができること, 測定精度がニーズ元要求を満足することなどを確認した

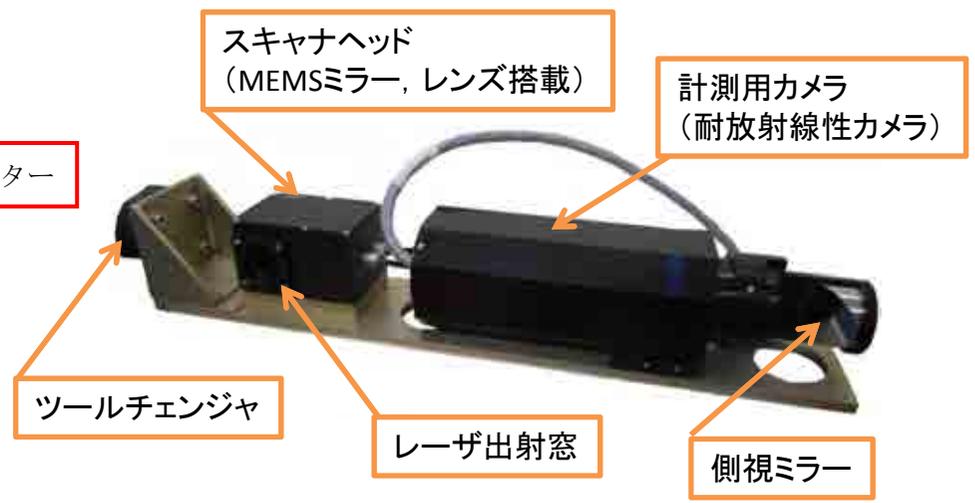
- 代替カメラ(耐放射線性カメラ)の適合性検証試験(放射線環境下での計測精度検証)を実施し、計測用カメラを選定
- 耐放射線性試験及び摺動試験を実施し、稼働部の光ファイバ被覆を選定
- 実機用機材の製作を実施

光切断法による形状・寸法計測装置外観

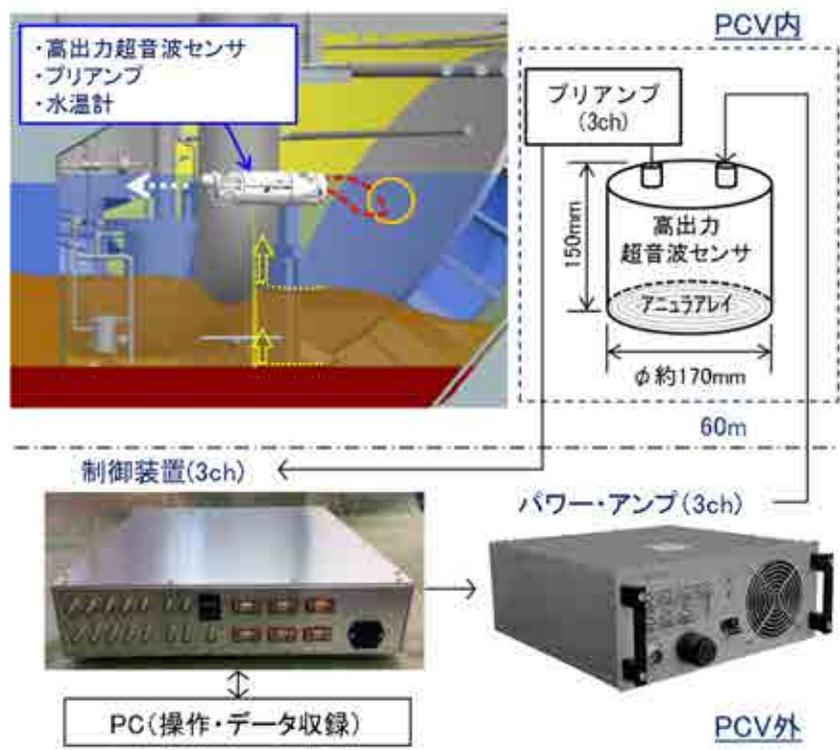
図4.5(1)(iv)-1 堆積物厚さ測定システムの構成

堆積物厚さ測定システムの設計・製作及び適合性検証(単体・組合試験)を実施し, ROVに搭載した状態で計測できる見通しを確認した

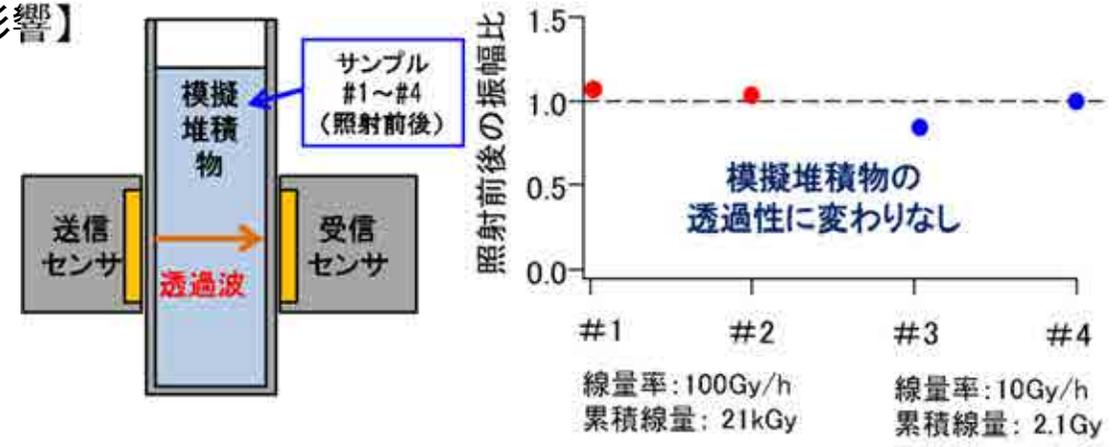
図4.5(1)(iv)-2 超音波の透過性に及ぼす水の放射線分解の影響

10~100Gy/hのγ線では水の放射線分解に起因する堆積物内在気泡の影響は現れないことを確認
