「原子炉格納容器内部詳細調査技術の開発」

平成30年度分成果報告

技術研究組合 国際廃炉研究開発機構

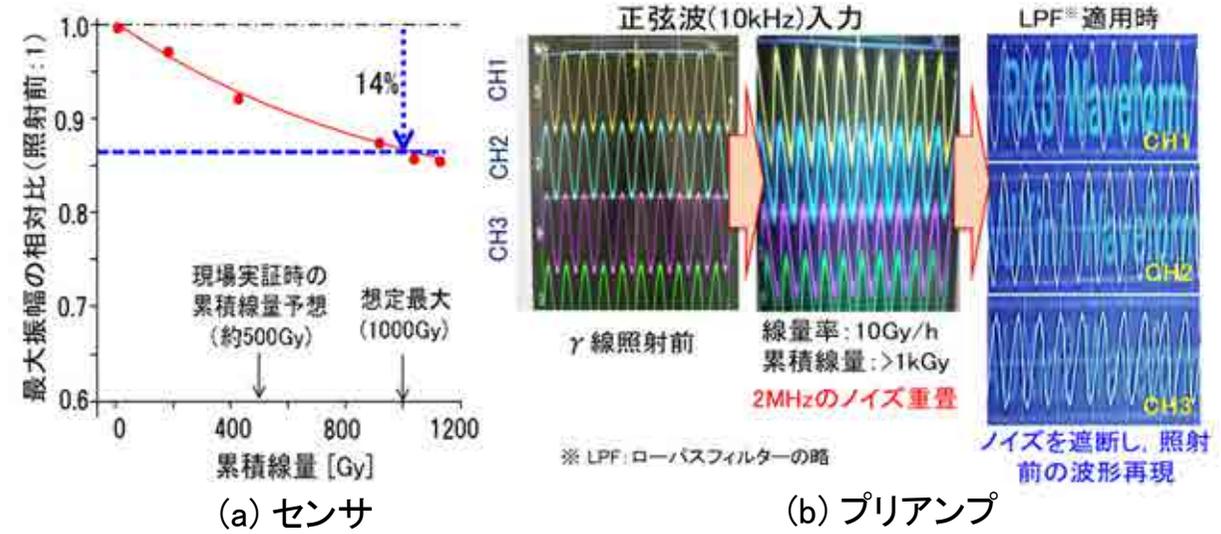
センサ 照射で14%の感度低下を確認(測定に大きく影響するレベルではない)

プリアンプ 照射で出力波形(10kHz)にノイズ(2MHz)が発生したが, ローパスフィルタで除去でき, 照射前の出力波形を再現できることを確認

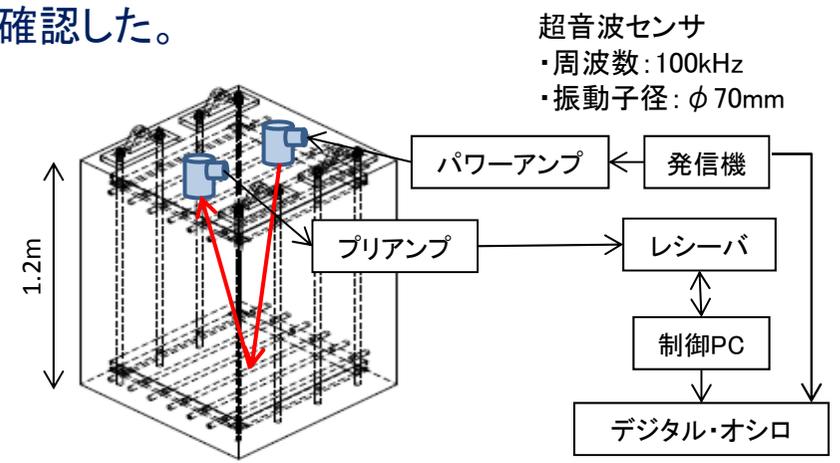
図4.5(1)(v)-1 単体試験の装置構成

超音波センサ
 ・周波数: 100kHz
 ・振動子径: φ70mm

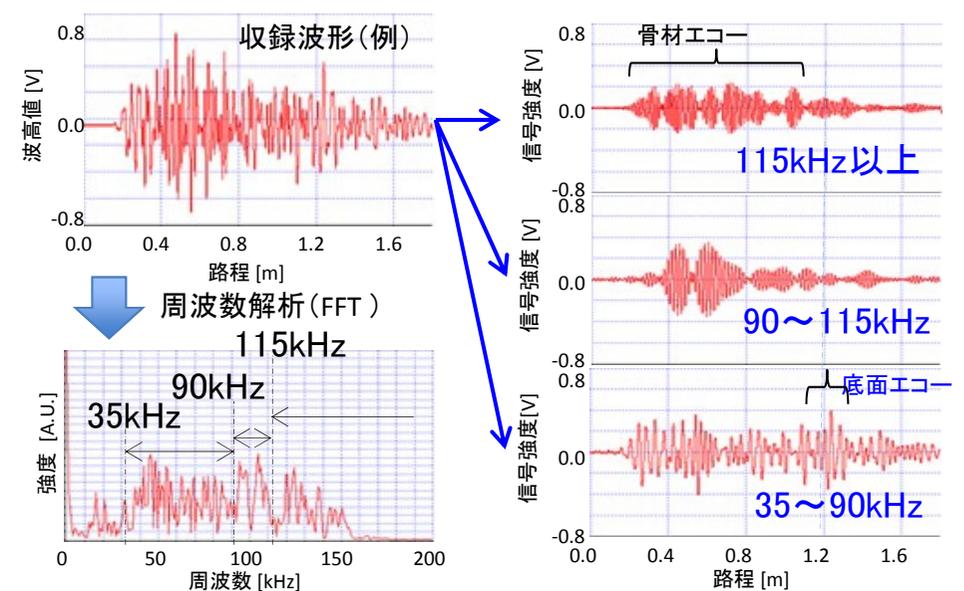
図4.5(1)(v)-2 収録波形、周波数解析結果(例)

- 高周波数成分の信号(100kHz以上)には骨材エコーが多く、底面エコーが殆ど含まれない
- 低周波数成分の信号(50kHz)には底面エコーが含まれている

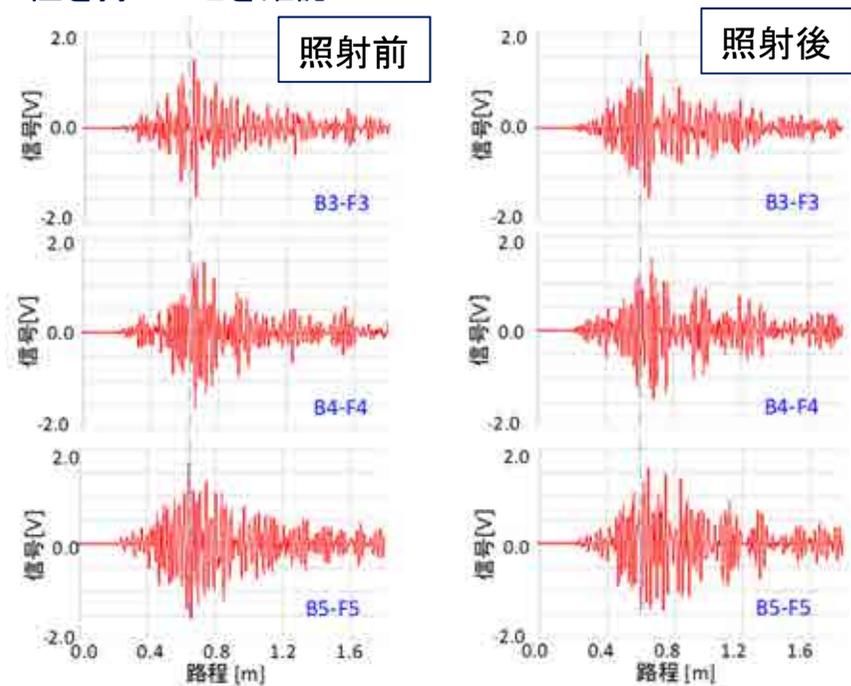
図4.5(1)(v)-3 耐放試験結果例

- (1) 試験条件
 - a) 線量率: 10Gy/h(ペDESTAL外)
 - b) 累積線量: 最大1kGy以上
- (2) 試験結果
線量率10Gy/h × 116h(約5日)のγ線照射(累積1.16kGy)で波形に変化はなく, 調査に必要な耐放射線性を持つことを確認

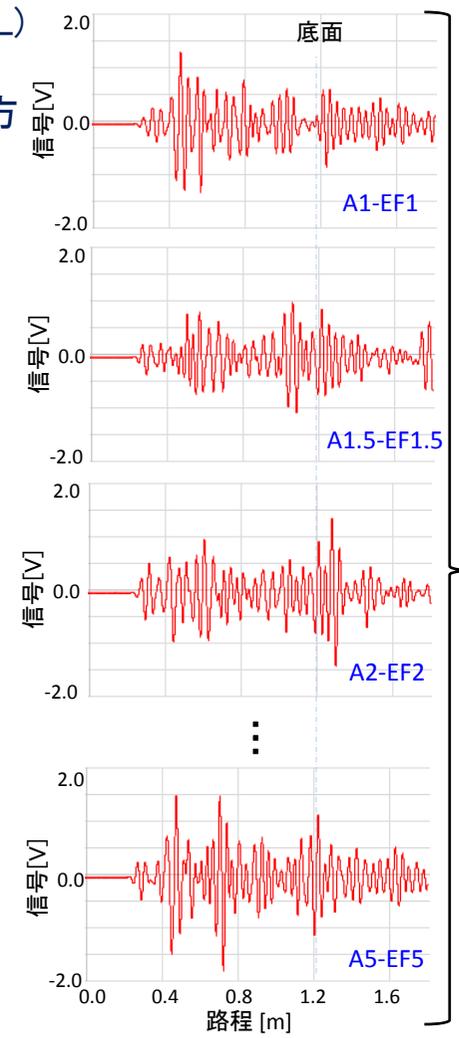
測定場所を変えながら波形を収録して平均化することにより、S/Nの向上を図る

センサ間距離を一定(450mm)とし、50mmピッチで、1.2m厚試験体上面を走査

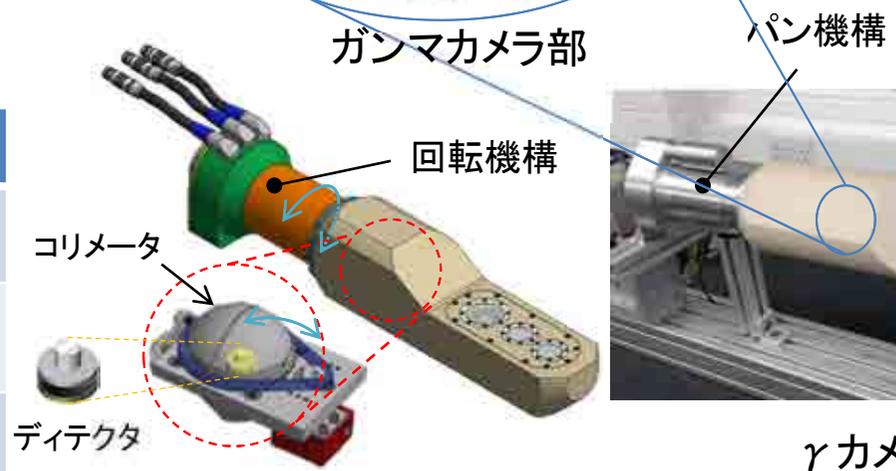
γ カメラ外形図

機能	検証結果
耐放射線性	構成部品が10kGy以上の耐放射線性を有することを確認
計測性能	照射試験によりダイナミックレンジ1-1000Gy/hrを確認
防水性	シール材による防水確保を確認予定

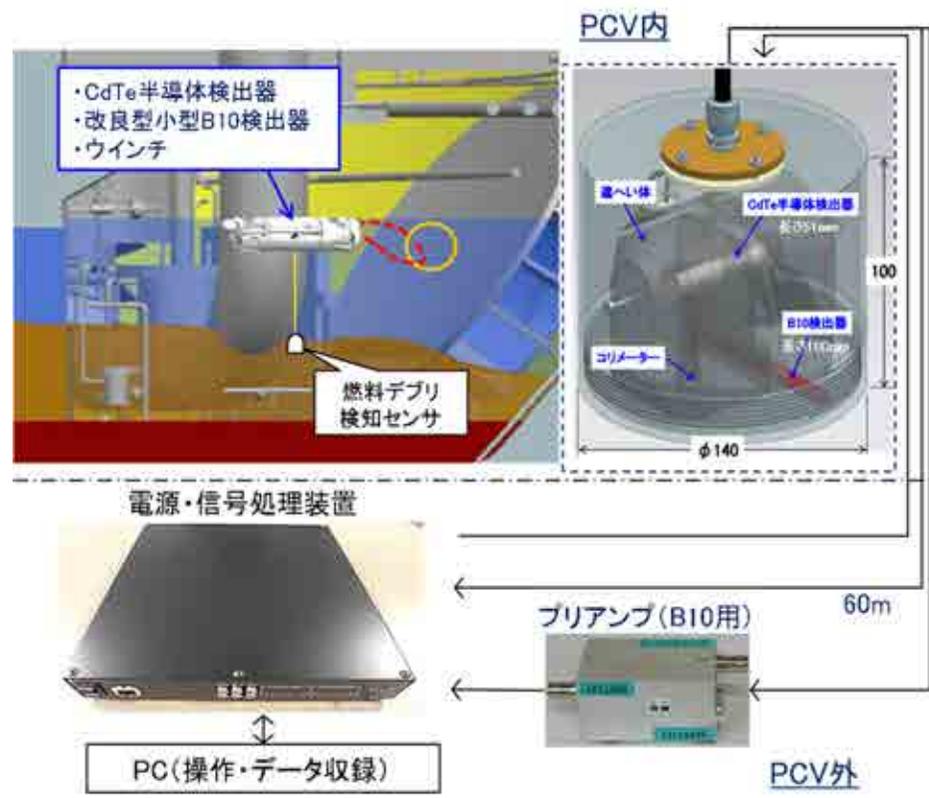
図4.5(2)(ii)-1 堆積物内・下の燃料デブリ検知システムの構成

燃料デブリ検知システムの適合性試験(単体・組合試験)を実施し、ROVに搭載した状態で計測できる見通しを確認した

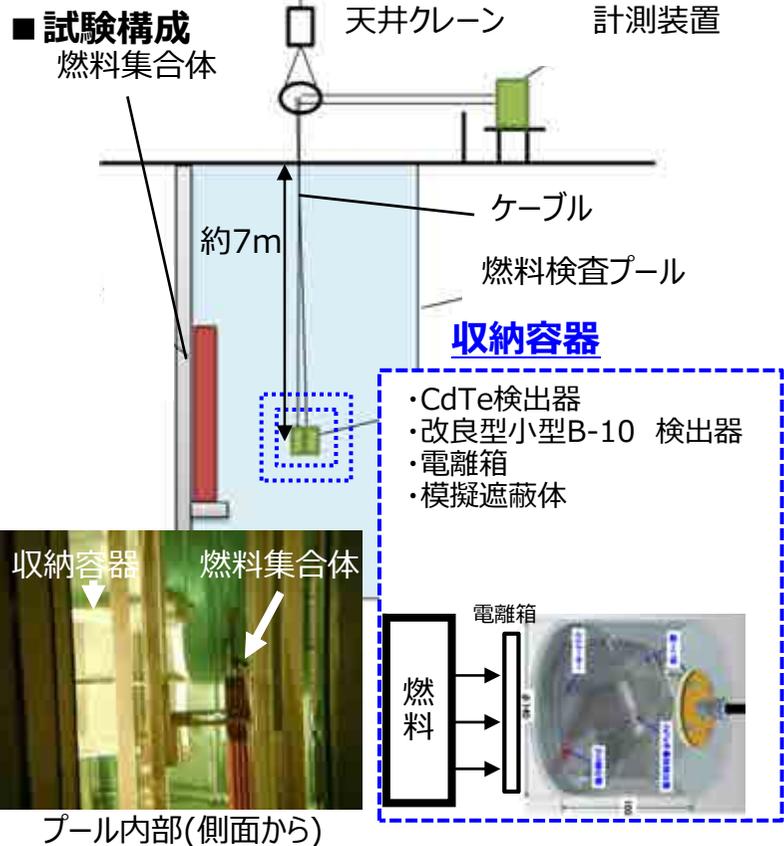
【CdTe半導体検出器】約20Gy/h下でEu-154検知に成功

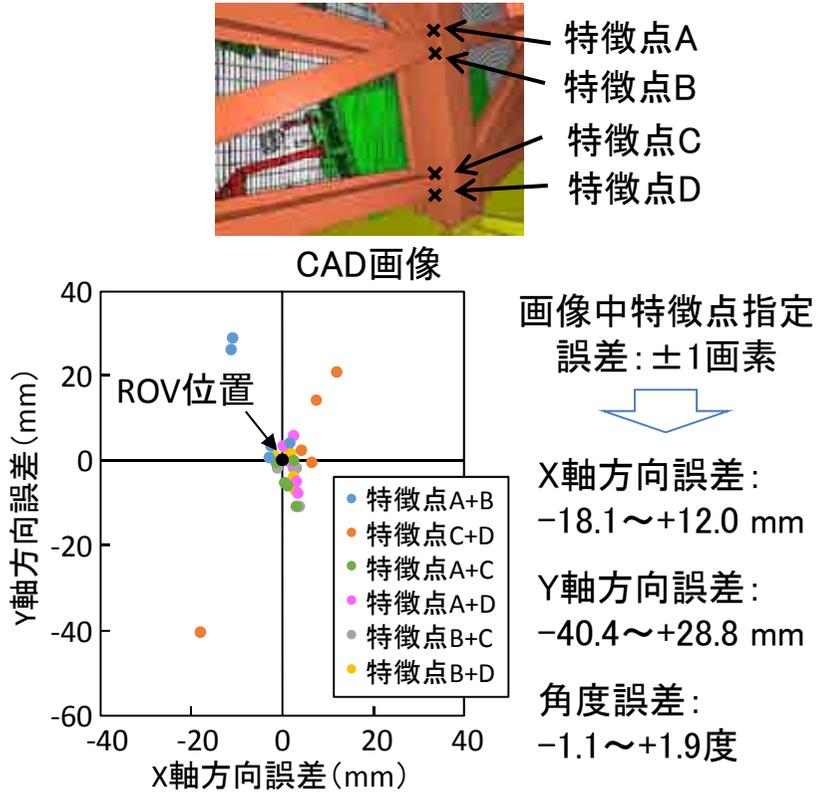
図4.5(3)(i)-3 ROVの位置特定誤差結果例

- 3D-CAD空間内の特徴点と取得想定画像を用いて位置特定誤差を評価
- 画像中特徴点指定誤差±1画素で最大誤差40mmを確認

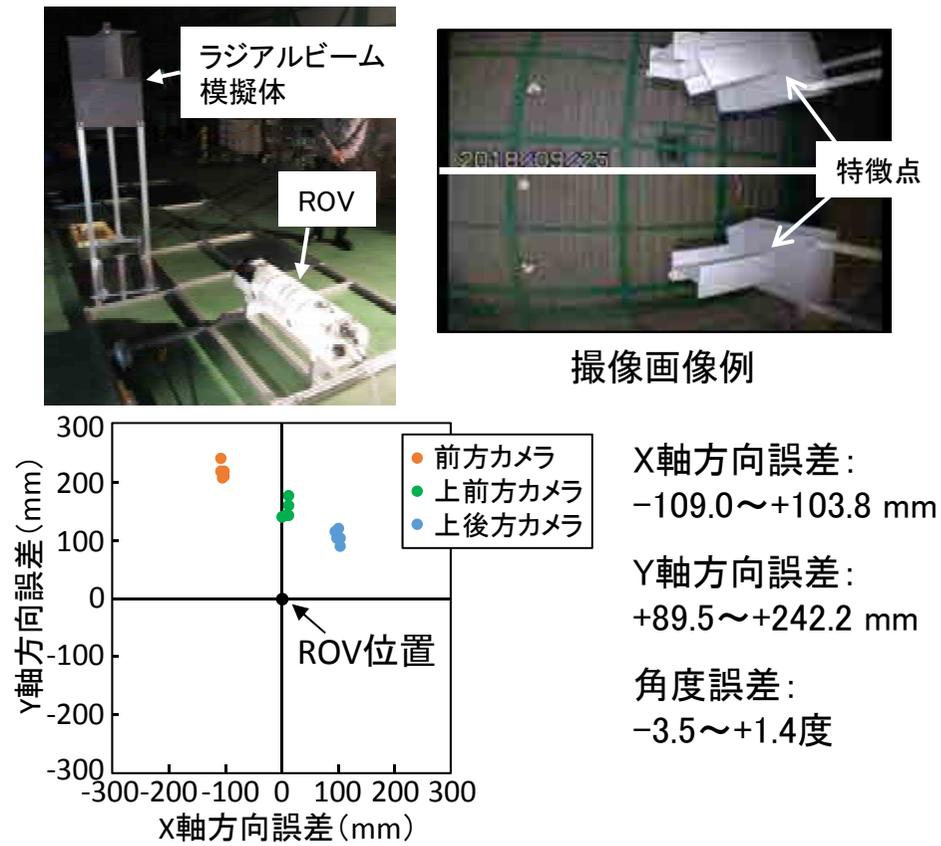
図4.5(3)(i)-4 実機模擬体によるROV位置誤差結果例

- 実機ラジアルビーム模擬体とROVを測定位置関係を保持して設置し撮像、特徴点の視認可を確認
- 撮像画像からROV位置算出し最大誤差242mmを確認

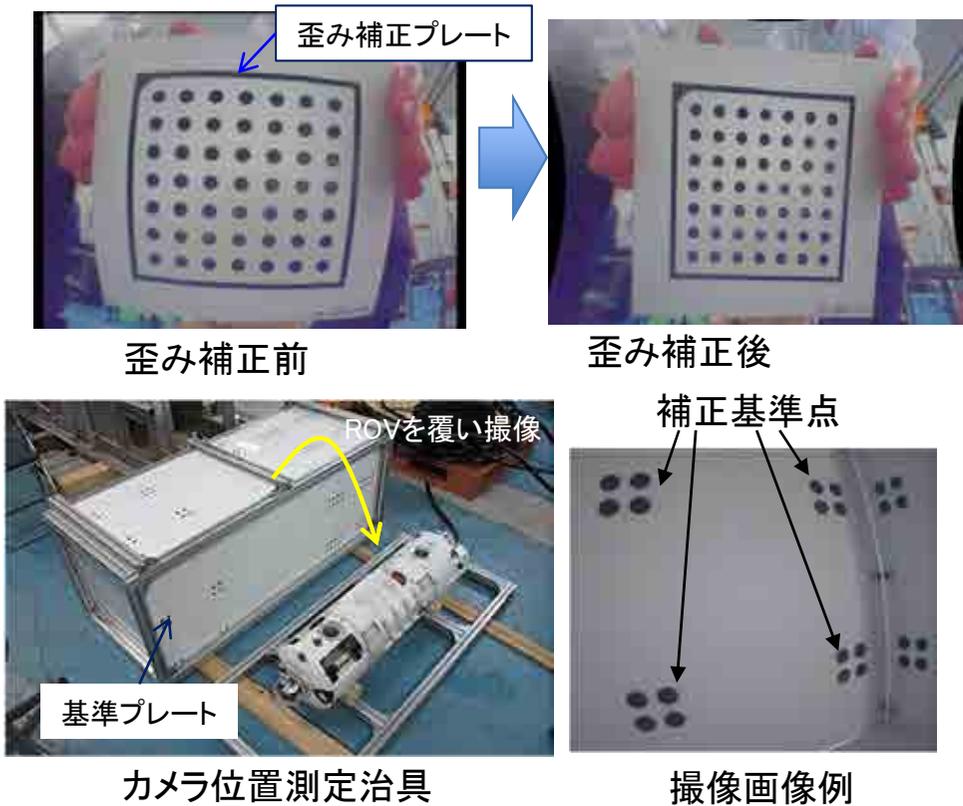
図4.5(3)(i)-5 カメラ歪みおよび位置姿勢算出方法概要

- 歪み補正プレートを用いた画像の歪みと基準プレートを用いた各カメラ位置の補正
- この補正により最大誤差が242→145mmに低減することを確認

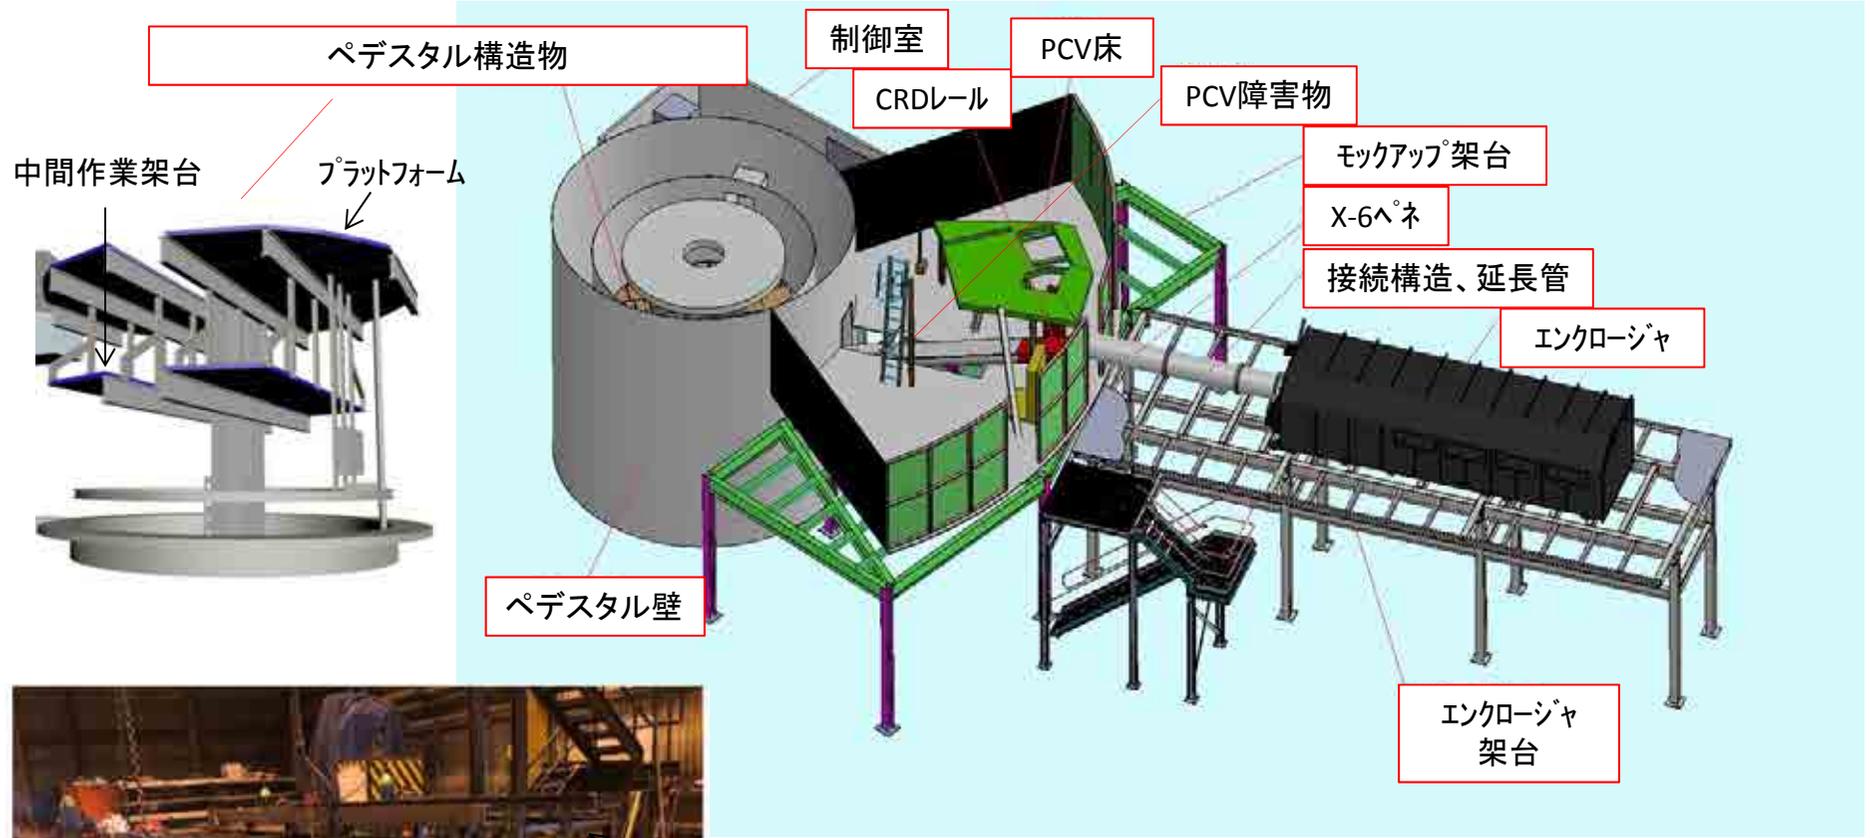
モックアップ試験設備の全体図

モックアップ試験設備の製作状況
(ペDESTAL内プラットフォーム)
※左写真は天地逆転の状態
