福島第一原子力発電所の廃炉と IRIDの研究開発の状況

2018年5月29日

技術研究組合 国際廃炉研究開発機構 (IRID)

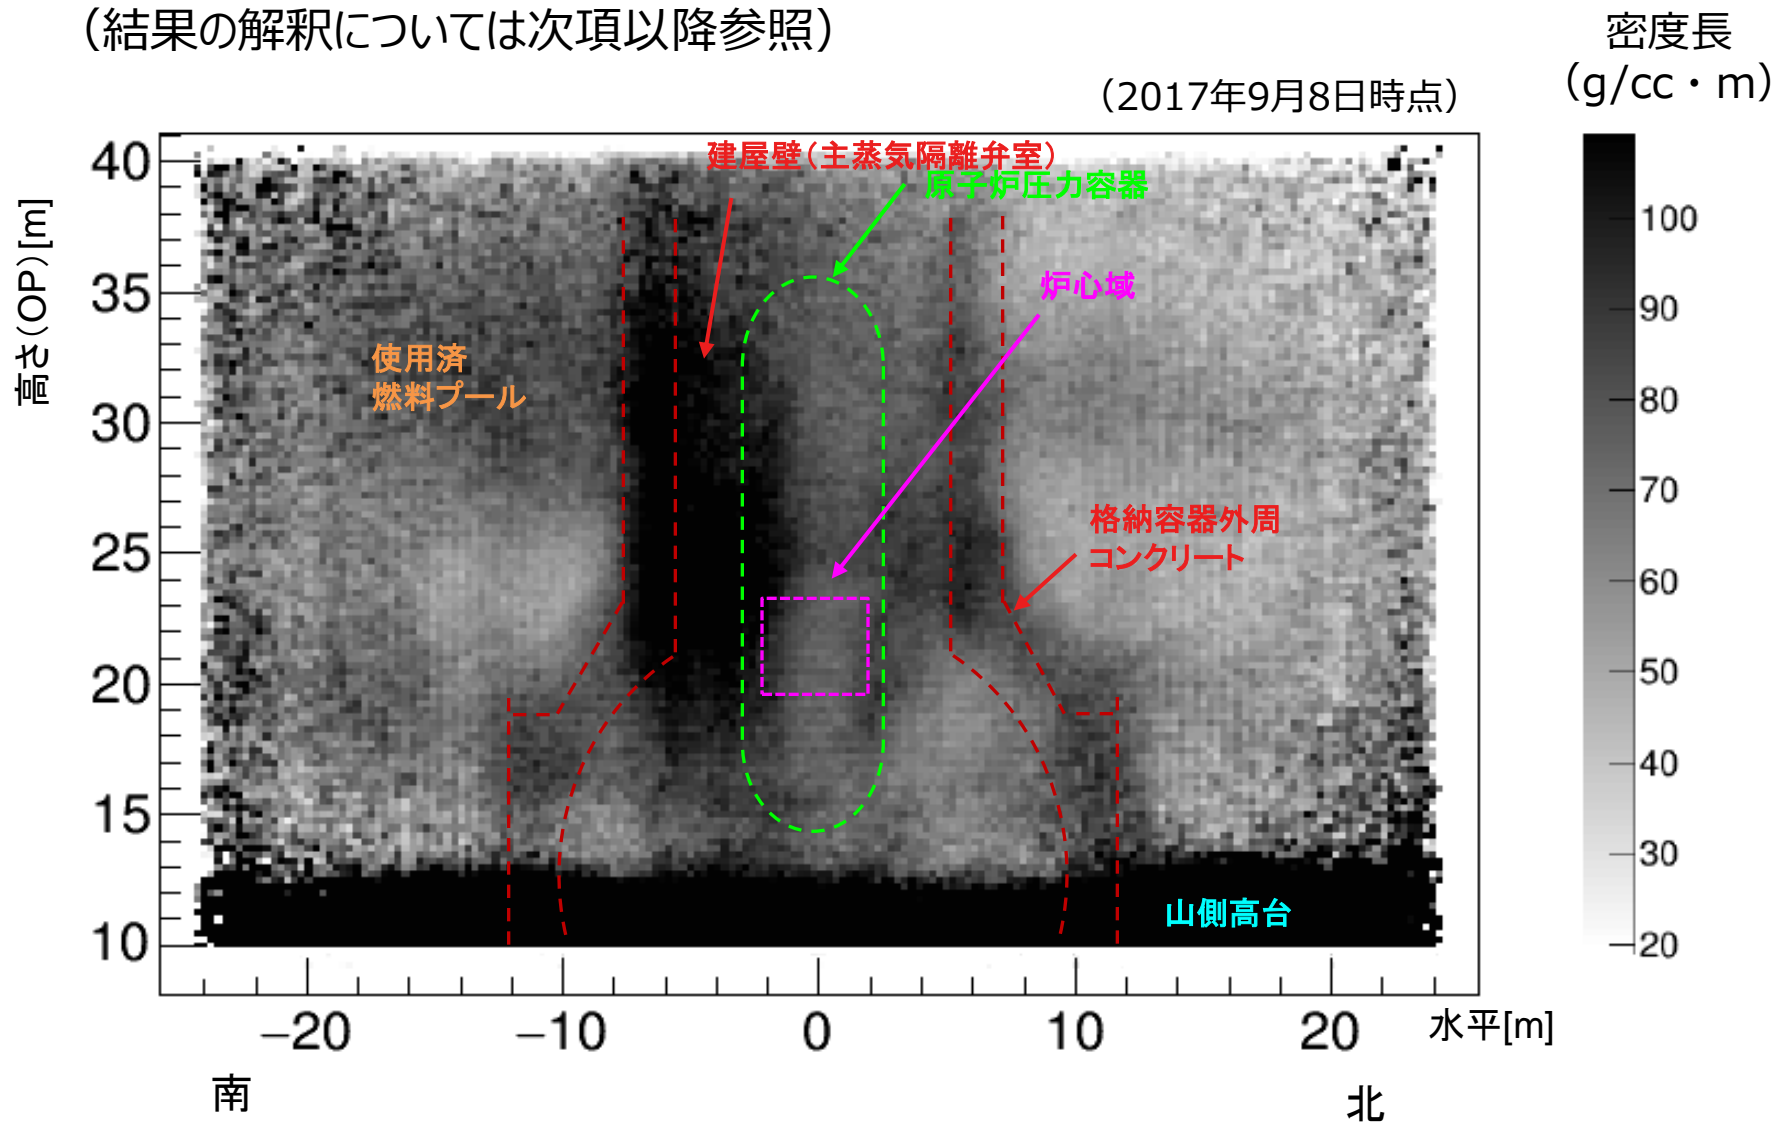
3号機・ミュオン透過法測定結果

- ミュオン透過法測定により3号機の物質分布を評価した結果は以下の通り。
(結果の解釈については次項以降参照)

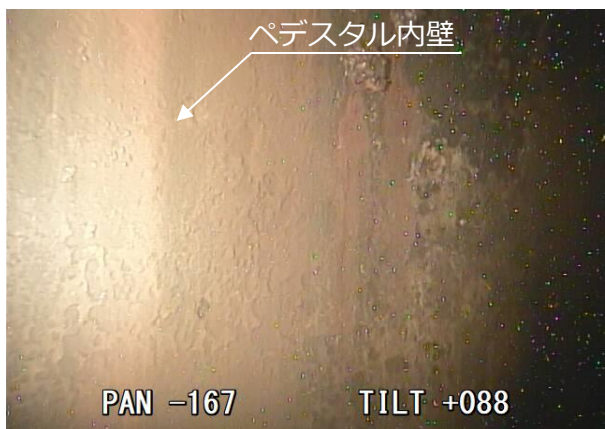
2号機：ペデスタル内調査結果（2/4）

- ペデスタル内壁面には、大きな損傷は確認されず
- ペデスタル内の既設構造物（CRD交換機）については大きな損傷は確認されず
- CRDハウジングサポートは、2017年1～2月の調査と同様、大きな損傷は確認されず

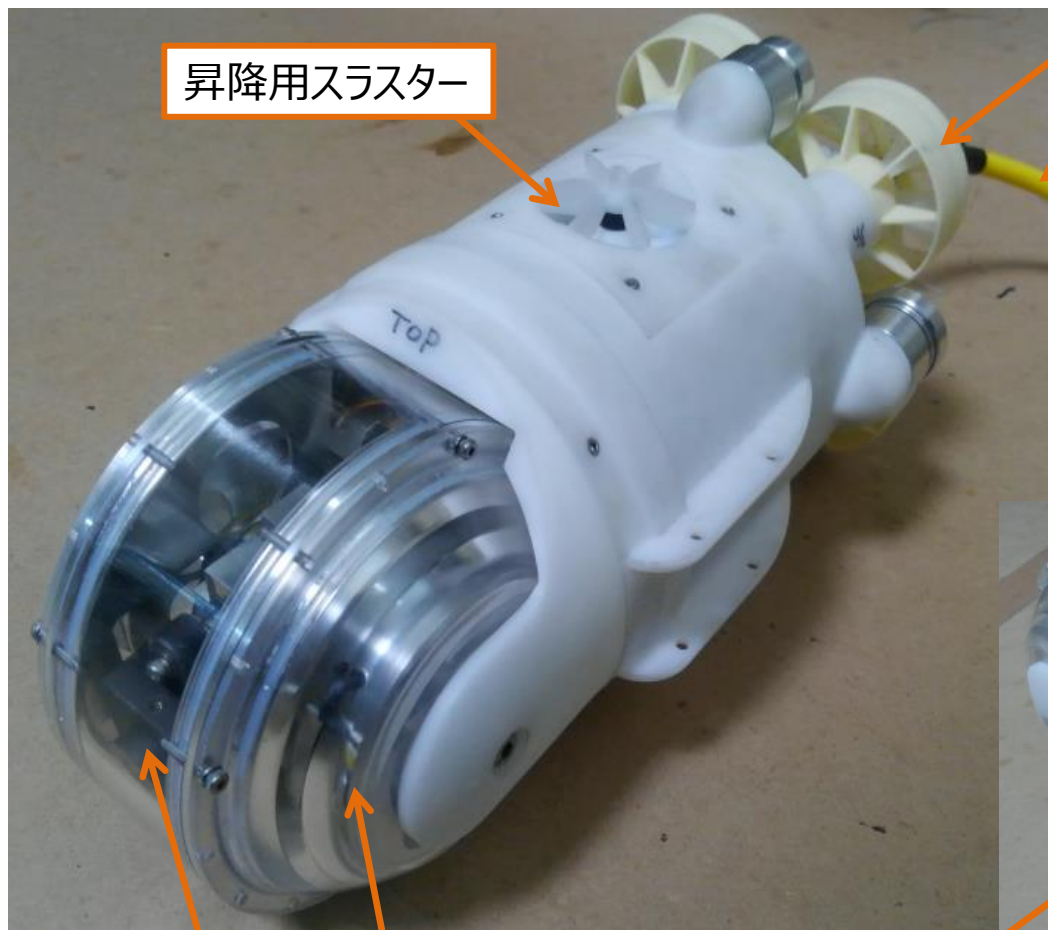
3号機：調査用水中ROV外観（モックアップ機）

昇降用スラスタ

推進用スラスタ

中性浮力ケーブル

| 項目 | 仕様 |
|---|---|
| 外形寸法 | 外径：φ125mm 全長：約300mm |
| 重量 | 約2000g（気中） |
| 耐放射線性 | 200Gy |
