文部科学省 国家課題対応型研究開発推進事業 英知を結集した原子力科学技術・人材育成推進事業
「福島第一原子力発電所の燃料デブリ分析・廃炉技術に関わる研究・人材育成」研究成果報告会

国際廃炉研究開発機構(IRID)における 1F廃炉技術開発の状況

令和元年9月10日

国際廃炉研究開発機構 (IRID)
奥住直明

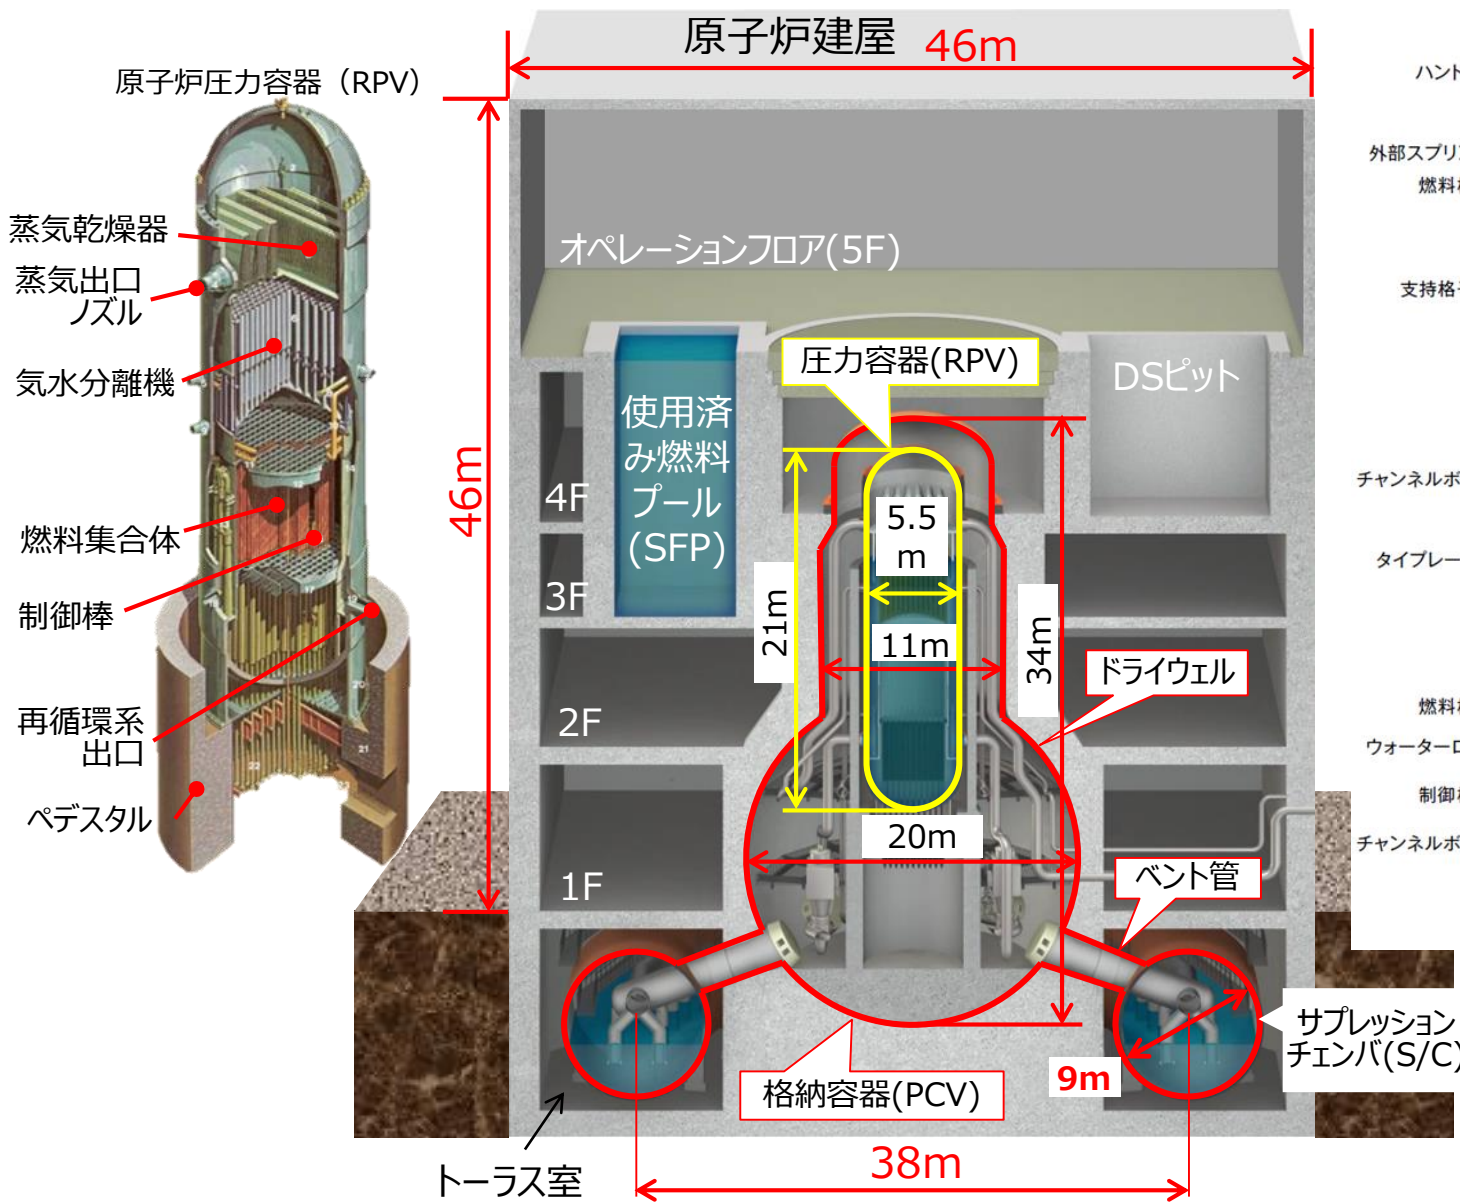
沸騰水型原子力発電所の構造

(注) 図中の寸法は 2 / 3号機の例。

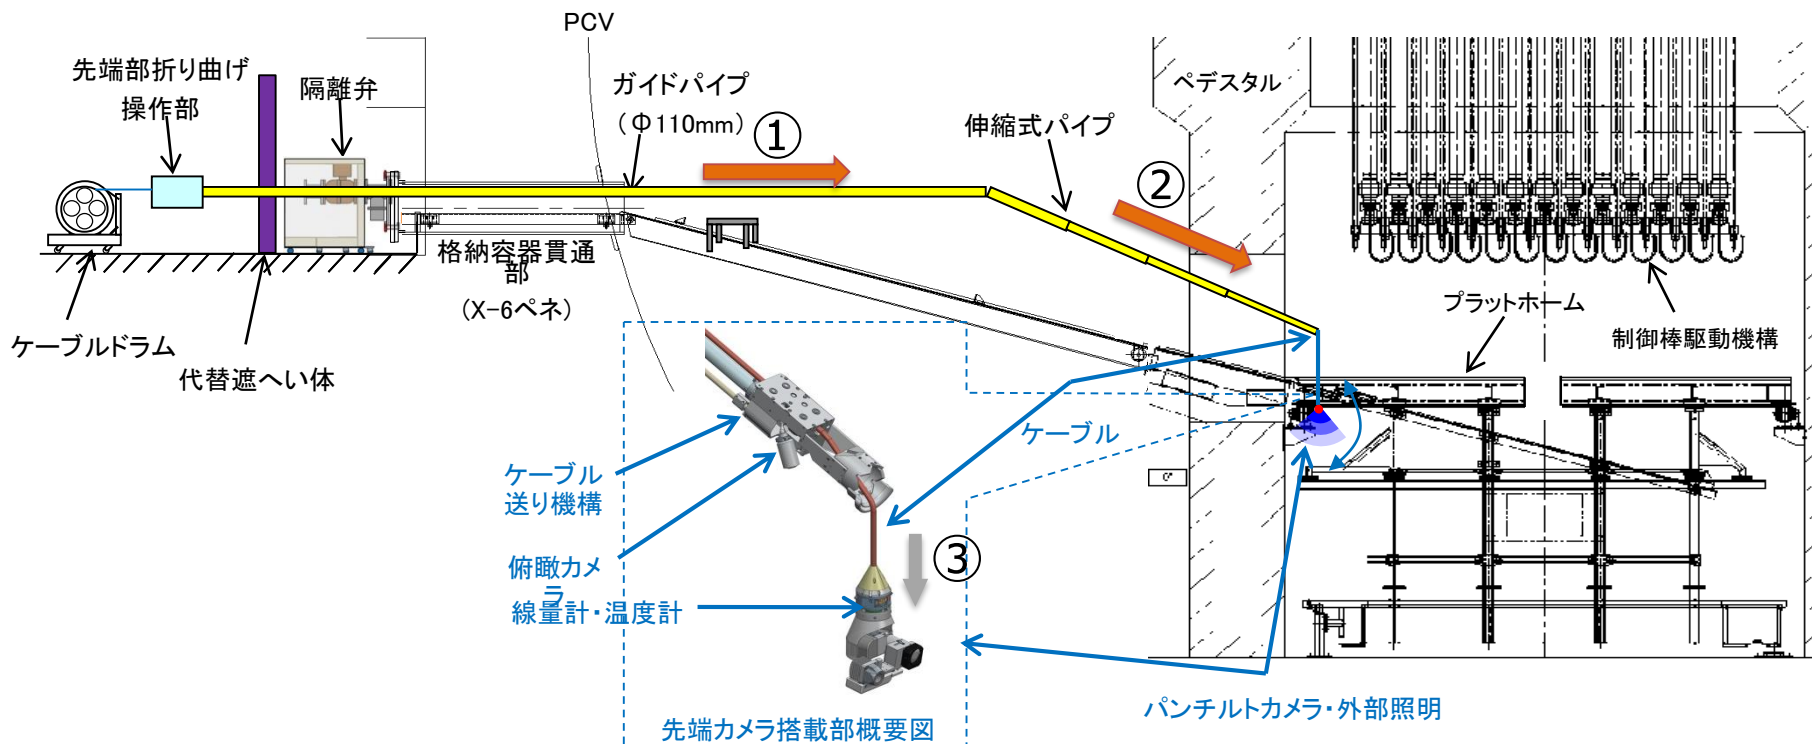
2号機 ペDESTAL内下部調査(A2'調査 2018.1)

■調査内容

プラットホーム下の状況確認

■調査手順

- ①ガイドパイプ挿入 ⇒
- ②伸縮式パイプ伸展 ⇒
- ③パンチルトカメラ吊降し ⇒
- ④調査

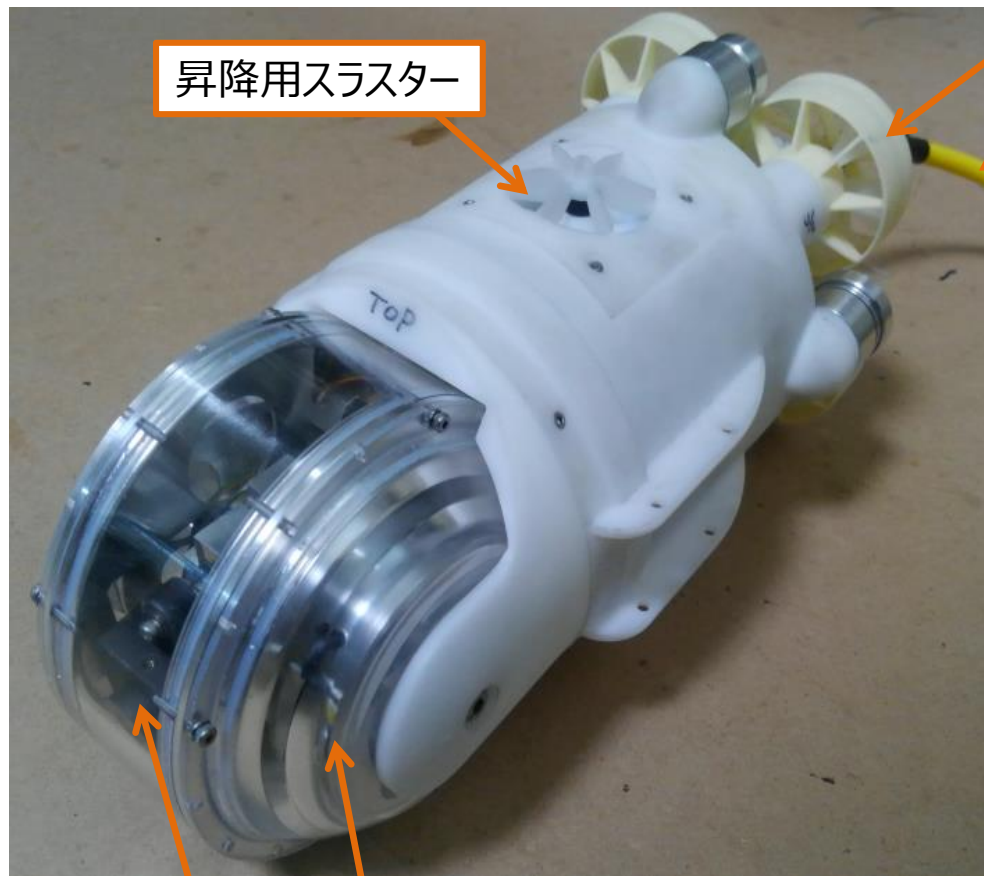
3号機格納容器内調査 水中ROV

昇降用スラスタ

推進用スラスタ

中性浮力ケーブル

項目	仕様
外形寸法	外径：φ125mm 全長：約300mm
重量	約2000g（気中）
耐放射線性	200Gy

前方カメラ

照明

後方カメラ

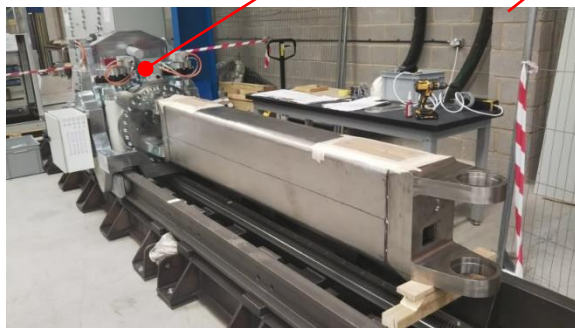
アームの製作と組立ての様子

キャリッジにリンク (No.1)を搭載
