# IRIDが取り組む研究開発の概要

2016年8月4日

技術研究組合 国際廃炉研究開発機構 (IRID)

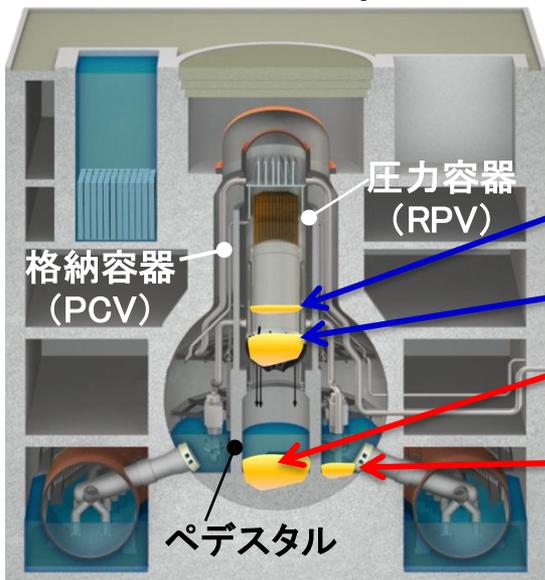
☐ : RPV内

☐ : RPV外

1号機	2号機	3号機
場所	代表値※	代表値※	代表値※
炉心部	0	0	0
RPV底部	15	42	21
ペDESTAL内側	157	146	213
ペDESTAL外側	107	49	130
合計値	279	237	364

- ▶ 解析結果及び実機調査データ（温度データ、ミュオン測定、PCV内部調査等）を総合的に分析・評価。

**ペDESTAL底部**のデブリが多い（80%以上）

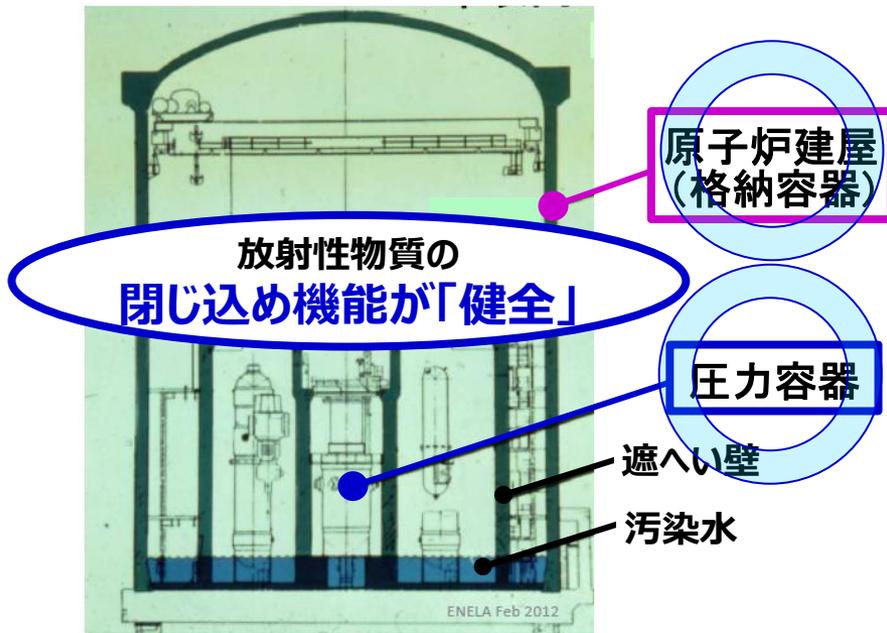
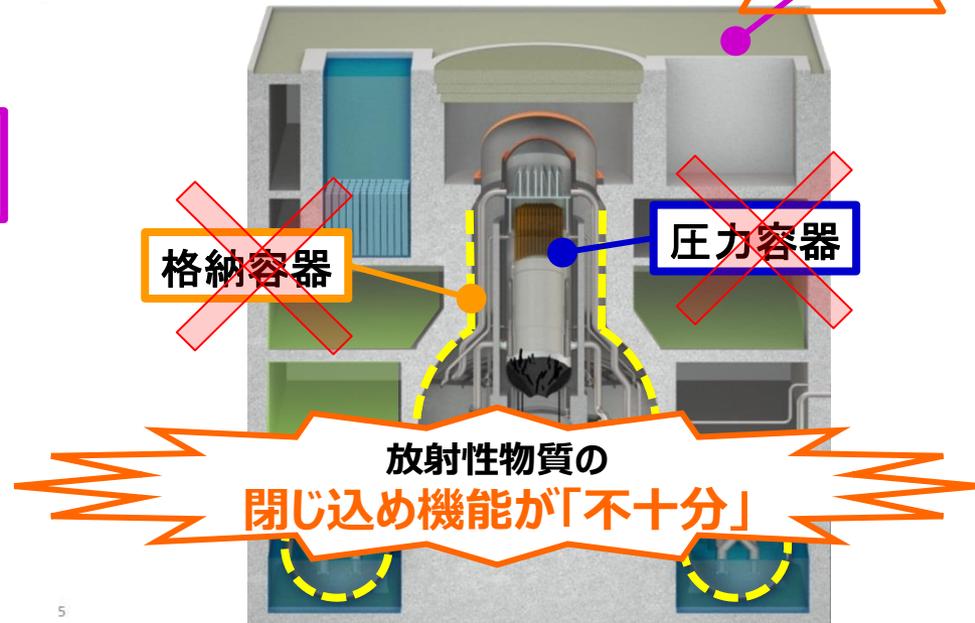
約133トン

デブリ総量

約880トン (3基)

ほぼRPV内、一部が配管内

デブリの拡がり

ペDESTAL底部に落下、  
底部コンクリートを浸食

(オペフロ線量)  
除染・遮蔽後※ :約1mSv/h

放射線量

(オペフロ線量)  
現在:数十～数百mSv/h

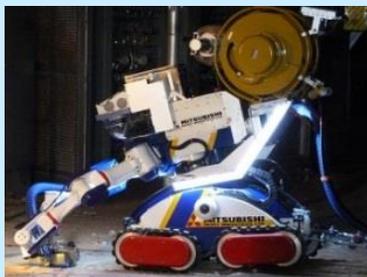
## 低所(床,下部壁面)用

吸引/ブラスト

高圧水噴射

ドライアイスブラスト

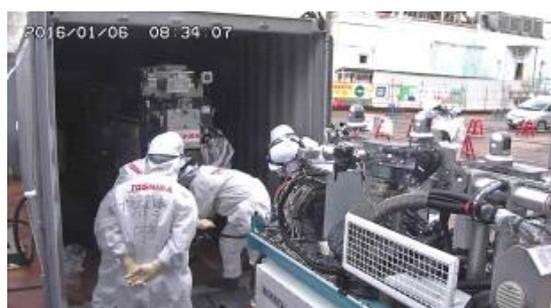
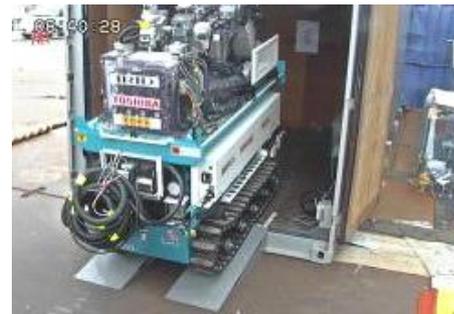
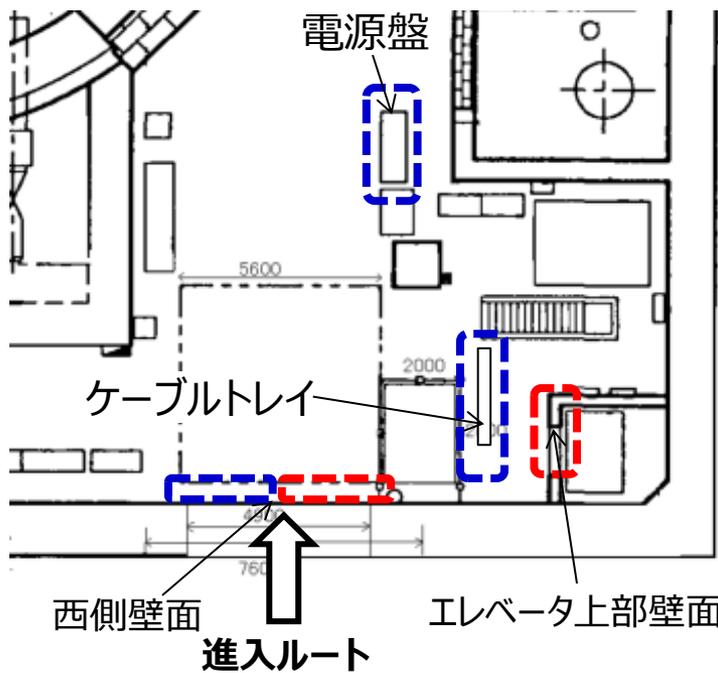
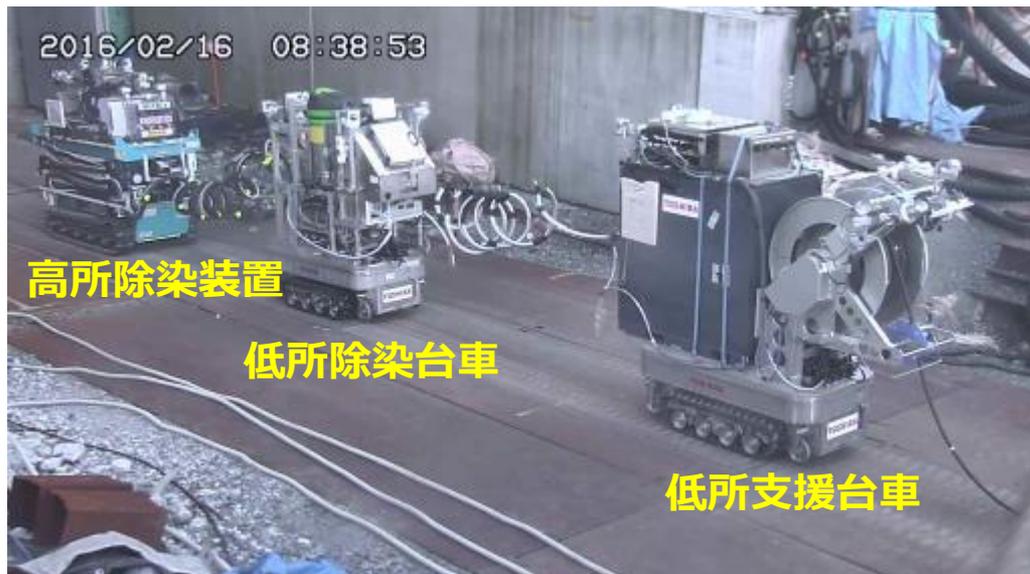
2016年1月～2016年2月に  
**3号機R/B 1階**で吸引  
除染及びドライアイスブ  
ラスト除染を実施。

コンテナから搬出する場面

□□ : 吸引

□□ : ドライアイス

3号機R/B内への進入風景

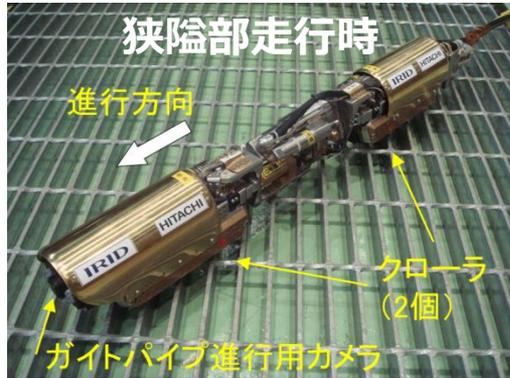
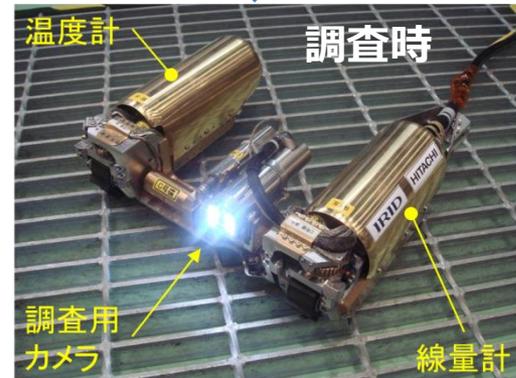
### ○形状変化型ロボット（B2調査）

変形

(注)上の写真はB1調査時のロボットです

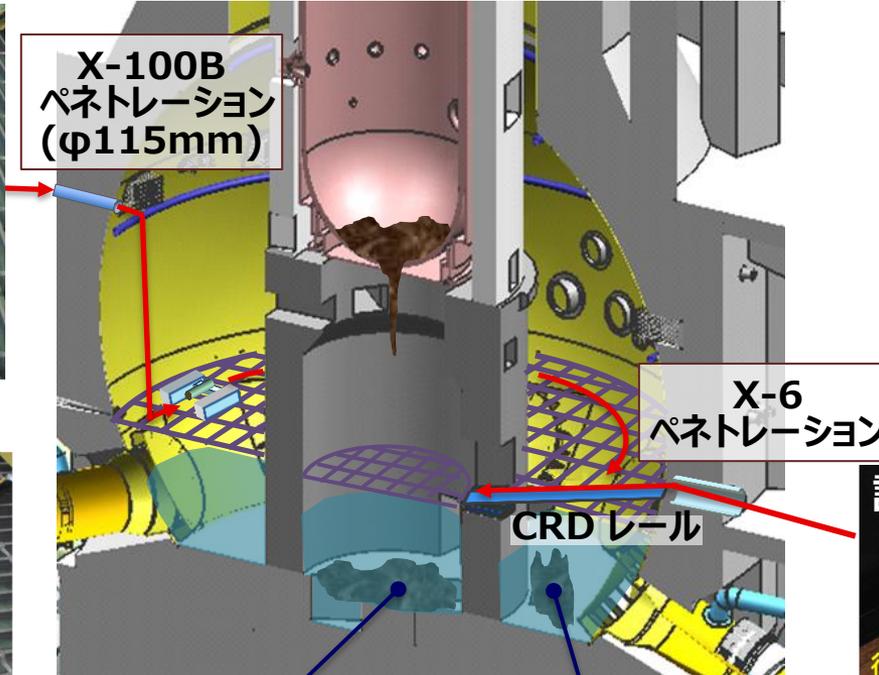
ペDESTAL内  
燃料デブリ  
(イメージ)

ペDESTAL外  
燃料デブリ  
(イメージ)

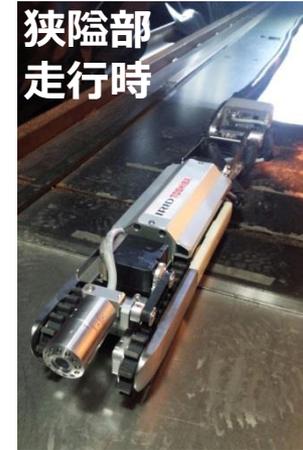
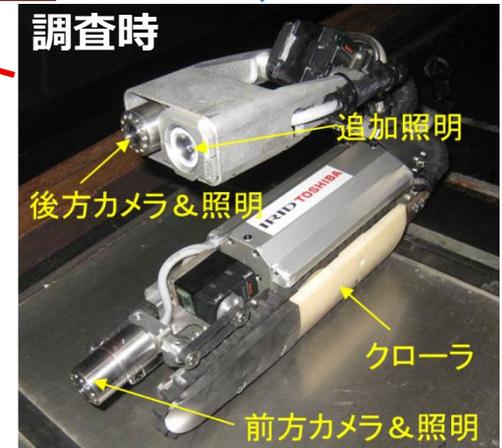
### ○クローラ型遠隔調査ロボット（A2調査）

変形

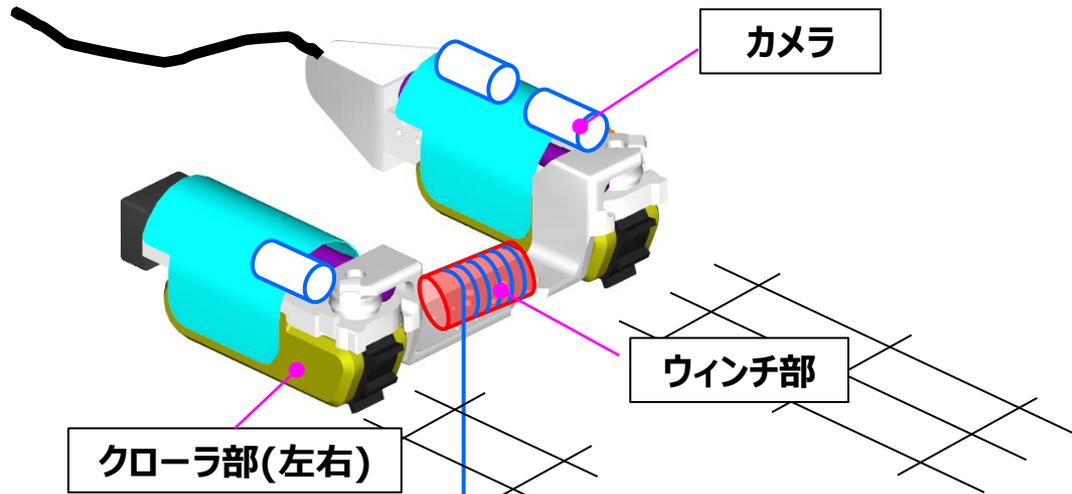
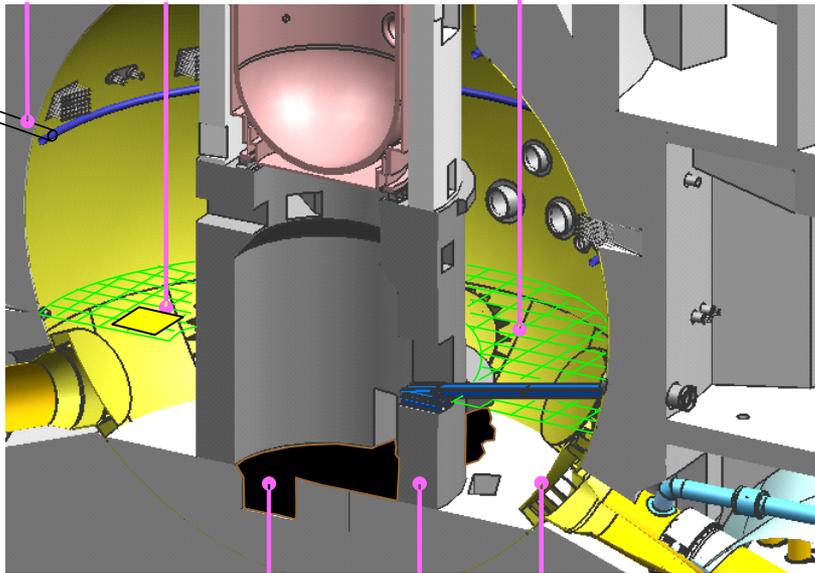
- 線量率の3次元的計測
- 水中カメラによる撮影

X-100B 地下階開口部

1階グレーチング

燃料デブリ (想定) ペDESTAL 地下階

センサユニット

△ : レンズ方向  
◇ : 照明方向

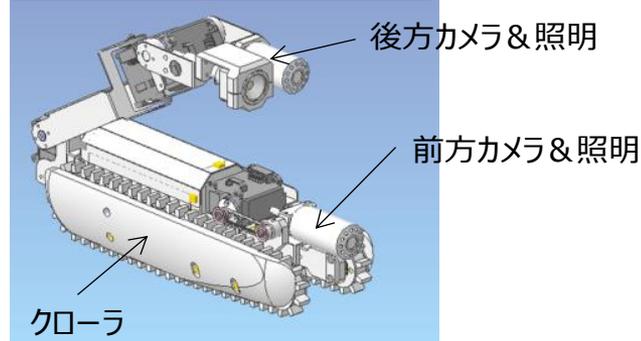
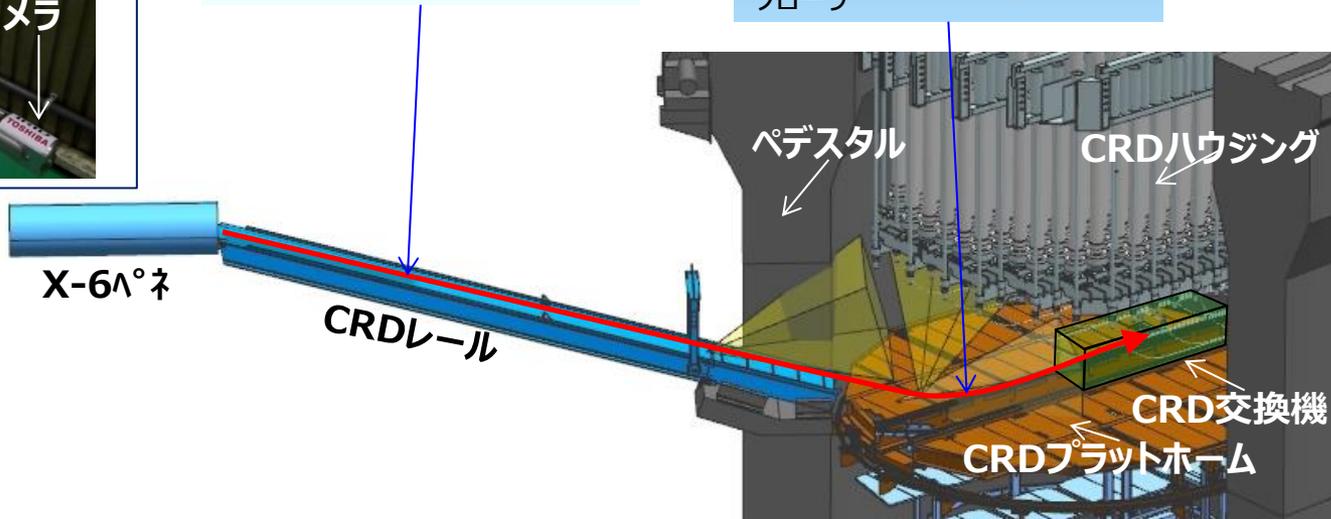
## 3. A2調査装置

- カメラによる撮影

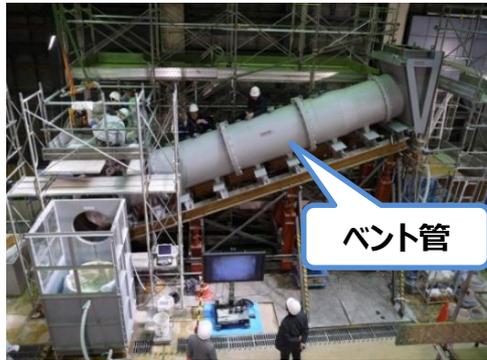
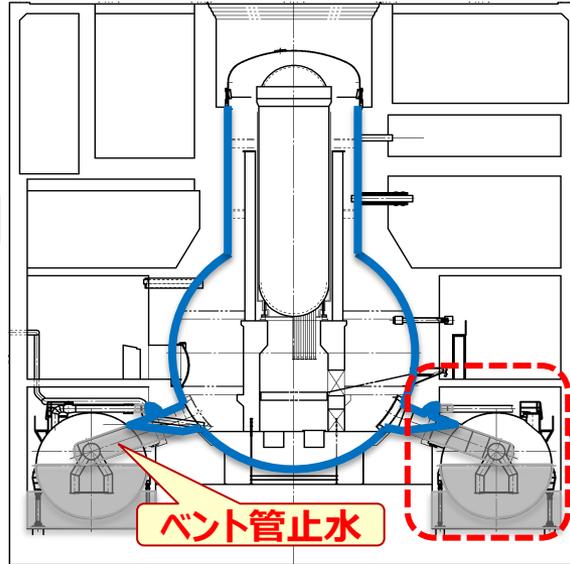
## ベント管止水試験

1 / 2 スケール試験体で  
止水性能を確認 (工場)

— : 補修・止水範囲

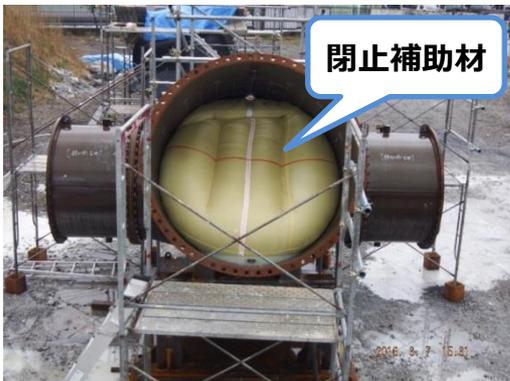
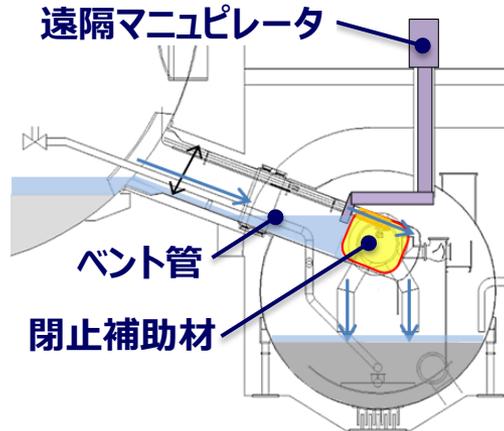
## 閉止補助材止水試験

1 / 1 スケール試験体で閉止補  
助材の止水性能を確認 (屋外)

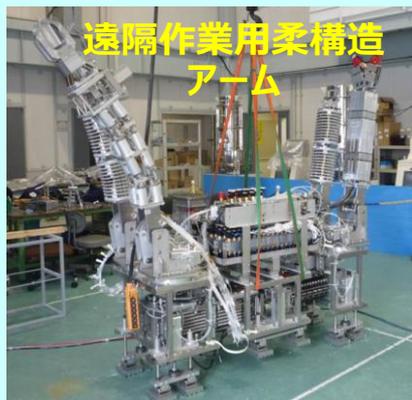
ロボットアーム
