原子炉内燃料デブリ検知技術の開発 設置作業の進捗報告

2015年1月29日

東京電力株式会社

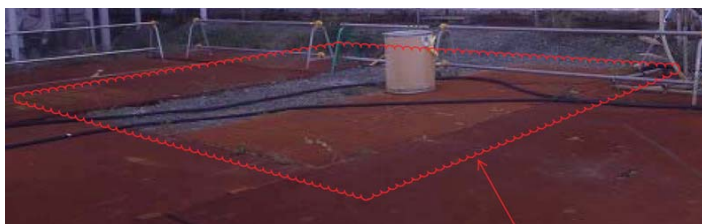
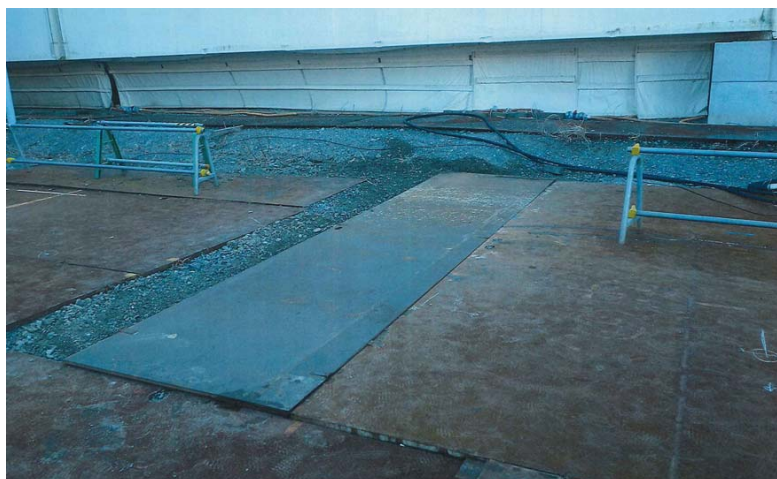
(参考) 鉄板敷き作業

ミュオン装置設置予定場所の一部に鉄板が敷かれていなかったため、追加で鉄板を敷設(1/12完了)
