原子炉内燃料デブリ検知技術の開発 測定作業の完了報告（速報）

2015年5月28日

東京電力株式会社

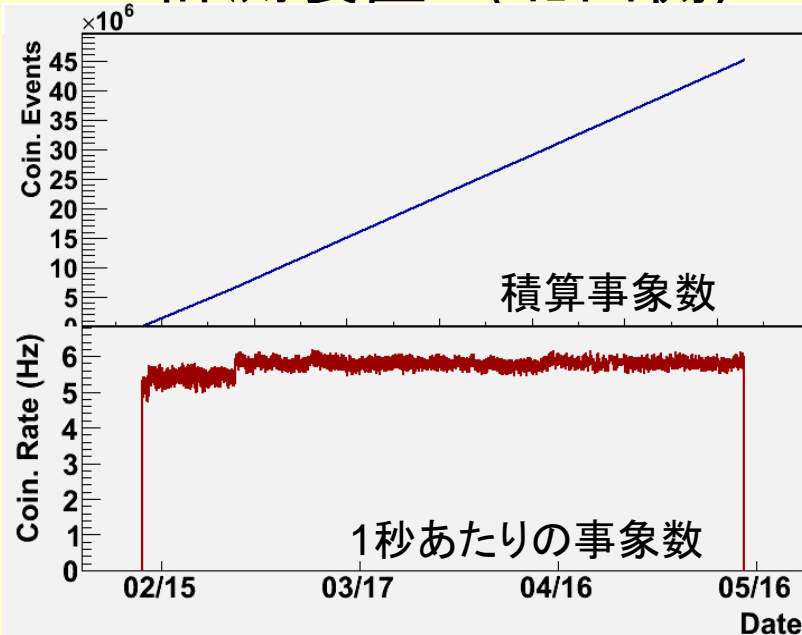
計測装置1 (北西側)

全事象数: 4,507万事象
実稼働時間: 90.75日

長期停止期間は無く、安定してデータを収集

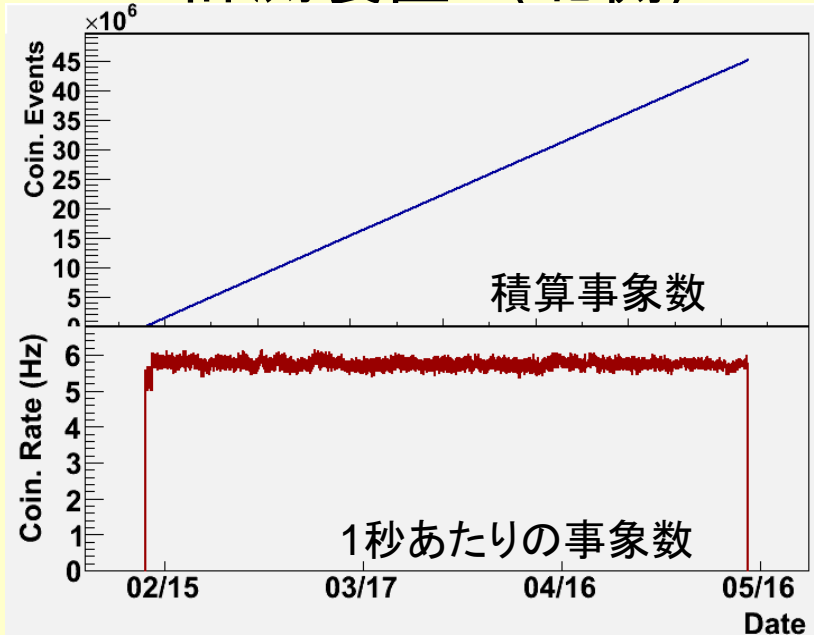
計測装置2 (北側)

全事象数: 4,514万事象
実稼働時間: 90.76日

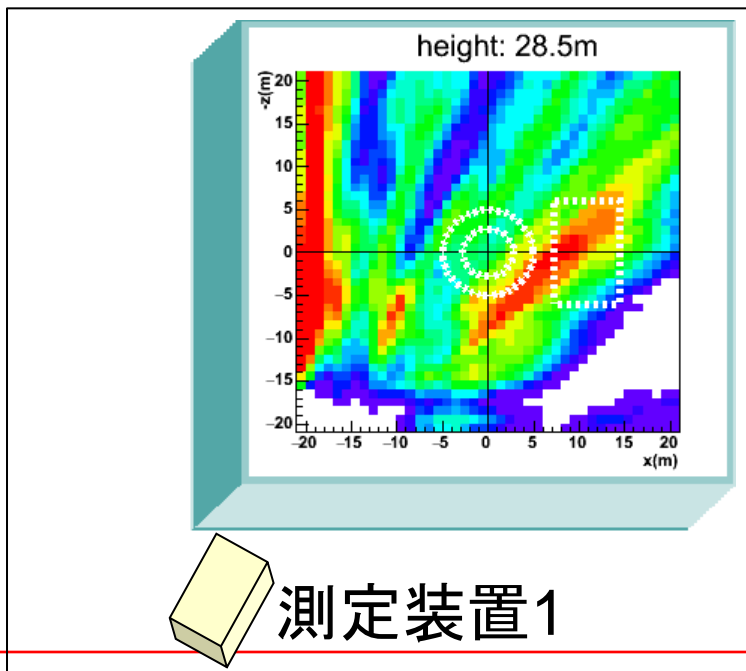
2台の測定結果の合成
(2台ともに高密度と推定する場所)
