平成25年度補正予算 廃炉・汚染水対策事業費補助金

**原子炉格納容器漏えい箇所の
補修・止水技術の開発
完了報告**

平成28年3月

技術研究組合 国際廃炉研究開発機構

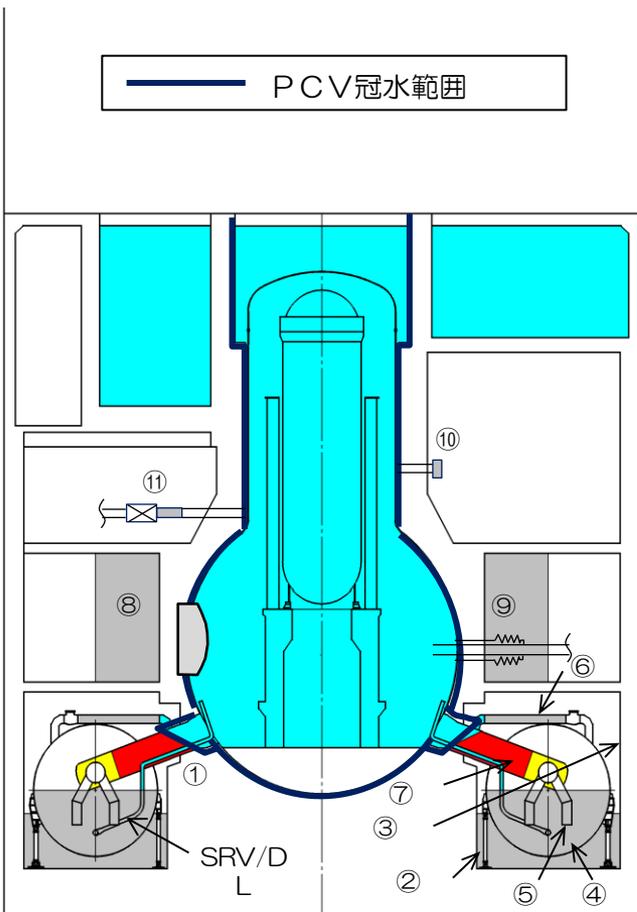
図 燃料取出しのためのPCV冠水範囲構成 (ウェル満水とした場合) (1F-1号機/2, 3号機)

表 止水対象箇所と目的

各止水対象箇所における難易度は、止水性、施工性、現場環境条件、長期的条件等により判断される。

No.	止水対象箇所	止水材料	目的
① (1号のみ)	D/Wシェル (1F-1特有)	検討中	D/Wシェルの損傷補修。 (これまでの調査結果から1号機はD/Wシェル損傷の可能性が否定できない。しかし、損傷箇所、損傷状態が不明なため、損傷シナリオを想定して損傷箇所までのアクセスルート及び止水工法の検討を行い、その実現性の評価を行う予定。)
②	トラス室内 (S/C脚部)	水中不離性モルタル	RPV/PCV健全性評価PJのH25年度成果からS/C脚部 (コラムサポート、耐震サポート※1) を補強。S/Cの支持。
③	トラス室壁面貫通部	水中不離性モルタル	R/B-T/B建屋間貫通部からの漏えいを止水。PCV冠水後のバッファスペースの確保。
④	S/C内 (Tクエンチャ)	コンクリート	ベント管止水後、D/W内の弁からSRV/DLを経由してS/C内に水が流入するのを防止。
④	S/C内 (ストレーナ)	コンクリート	ECCS系ストレーナ隔離弁からの系外漏えいを防止。
⑤	S/C内 (ダウンカマ)	コンクリート	ベント管止水後の止水バウンダリの多重化、ベント系構造物の強度確保。
⑥ (1号のみ)	真空破壊ライン (1F-1特有)	パッカー(モルタル充填)+水中不離性モルタル	PCV冠水範囲の最小化、真空破壊ラインベローズの補修。
⑦	ベント管	閉止補助材(モルタル充填)+可塑性グラウト	PCV冠水範囲の最小化、S/C損傷部の隔離、ベント管ベローズ※2の隔離。
⑧	機器ハッチ	溶接	フランジシール部の補修。
⑨	PCV貫通部 (小室内)	モルタル	小室内に設置されている大口径配管のベローズ補修。
⑩	PCV貫通部 (開放部)	溶接 または 非セメント系材料+セメント系材料	ベローズ付配管のベローズ補修、電気ペネのシール部※3補修。
⑪	PCV接続配管	モルタル	D/W水位上昇時にPCV接続配管の隔離弁からのシートリーク等を防止。

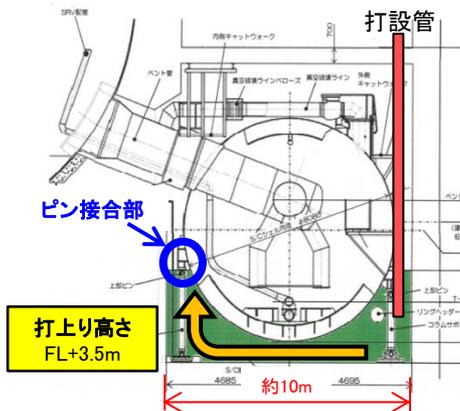
図 補強材の充填範囲(1号機)

地上1階の打設孔からS/C片側のみ(現段階では外周側)へ補強材を充填(打設)し、内・外周のピン接合部までを埋設する。

- ・補強材を水中で長距離流動させる(水平15m以上)
- ・S/C脚部のピン接合部まで打ち上げる(鉛直3.5m)

■: 1号機の補強材充填範囲

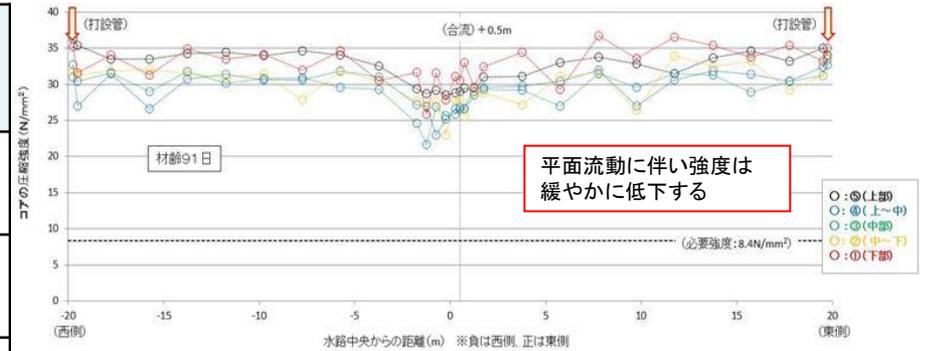
●40m水路試験

試験名	実施日	圧縮強度(N/mm ²)		判定	打上りレベル差 (cm)	
		最大値	最小値 平均値		圧縮強度 8.4N/mm ² 以上	
40m水路試験	2015 06/24	36.7	21.7 30.7	合	1.0	打設点～ 合流部
1/4打上性状試験	2015 06/30	42.2	28.9 34.4	合	7.0	打込み/ 打上り
1/1打上性状試験	2015 09/09	31.3	24.6 28.7	合	4.0	打込み/ 打上り
1/1底部回り込み 試験	2015 11/25	31.6	20.1 25.1	合	1.0	打設点～ 対角部
1/4立方試験 (材齢28日)	2016 01/21	17.3	12.0 14.6	合	7.0	打込み～ 対角打上り

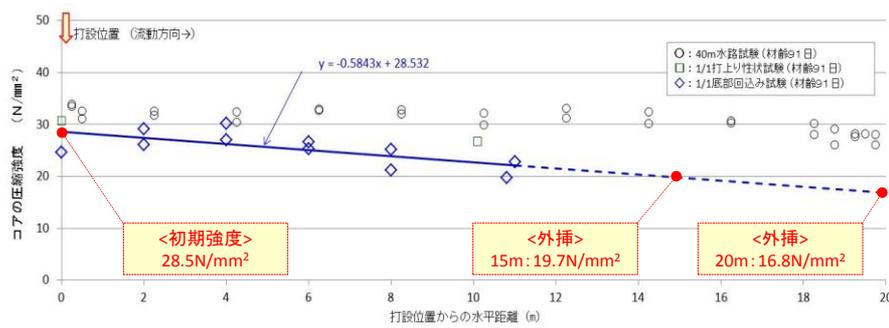
流動による圧縮強度低下が最も顕著だった底部回り込み試験のデータを元に超長距離流動時の圧縮強度を推定した結果、**15mで19.7N/mm²、20mで16.8N/mm²**と算出した。また必要強度(8.4N/mm²)を確保できる水平距離は**34m**と算出した。

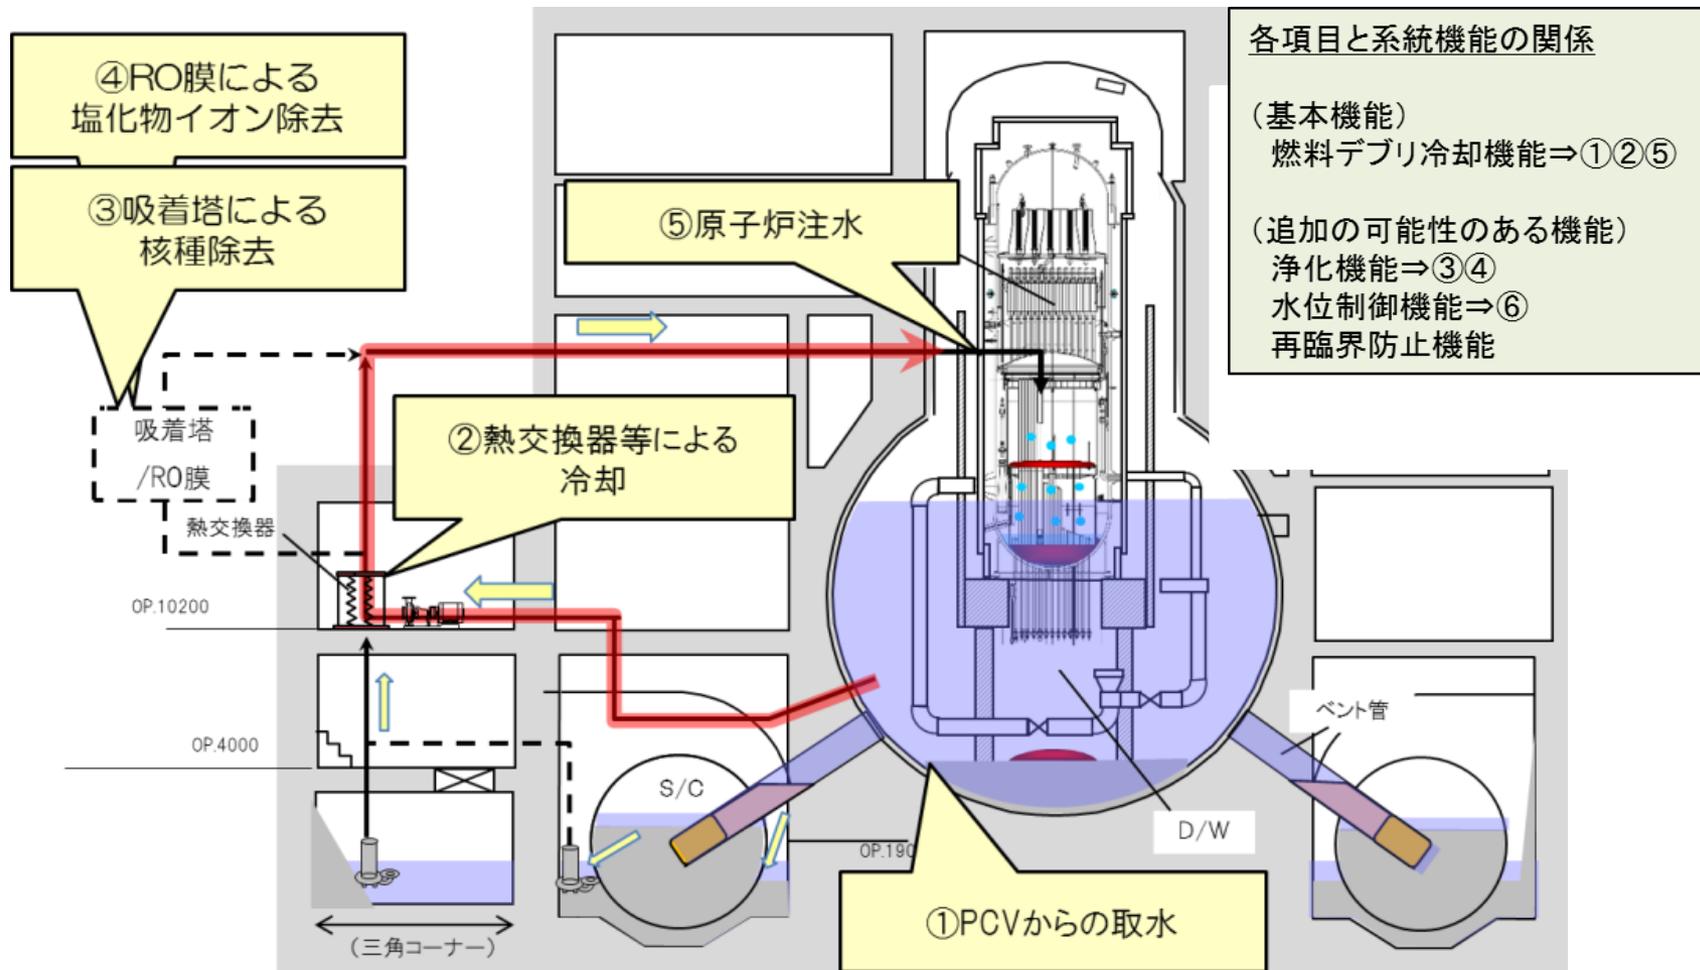
PCV循環冷却系統 概要図(PCV水位上昇時)

・PCV循環冷却システムの系統機能を抽出

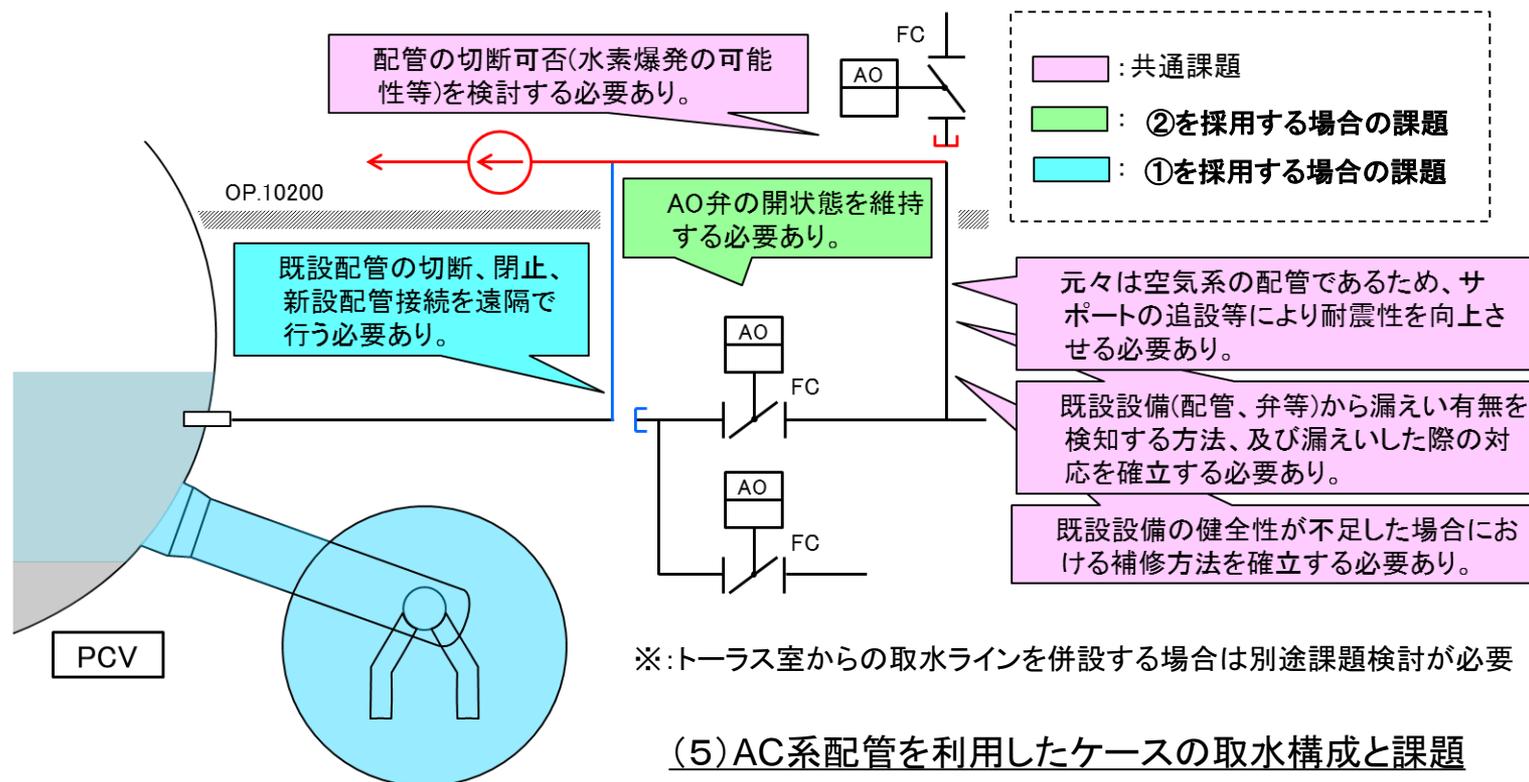
・PCV補修・止水によって形成されるバウンダリからの取水候補箇所として6か所を抽出

- (1) トーラス室からの取水
- (2) S/Cマンホールからの取水
- (3) 真空破壊ラインからの取水
- (4) ECCS配管からの取水
- (5) AC系配管からの取水
- (6) R/B 1階のPCV貫通口からの取水

概要: ①PCV隔離弁手前、または②R/B1階で既設配管を切断し、PCV循環ラインを追設する

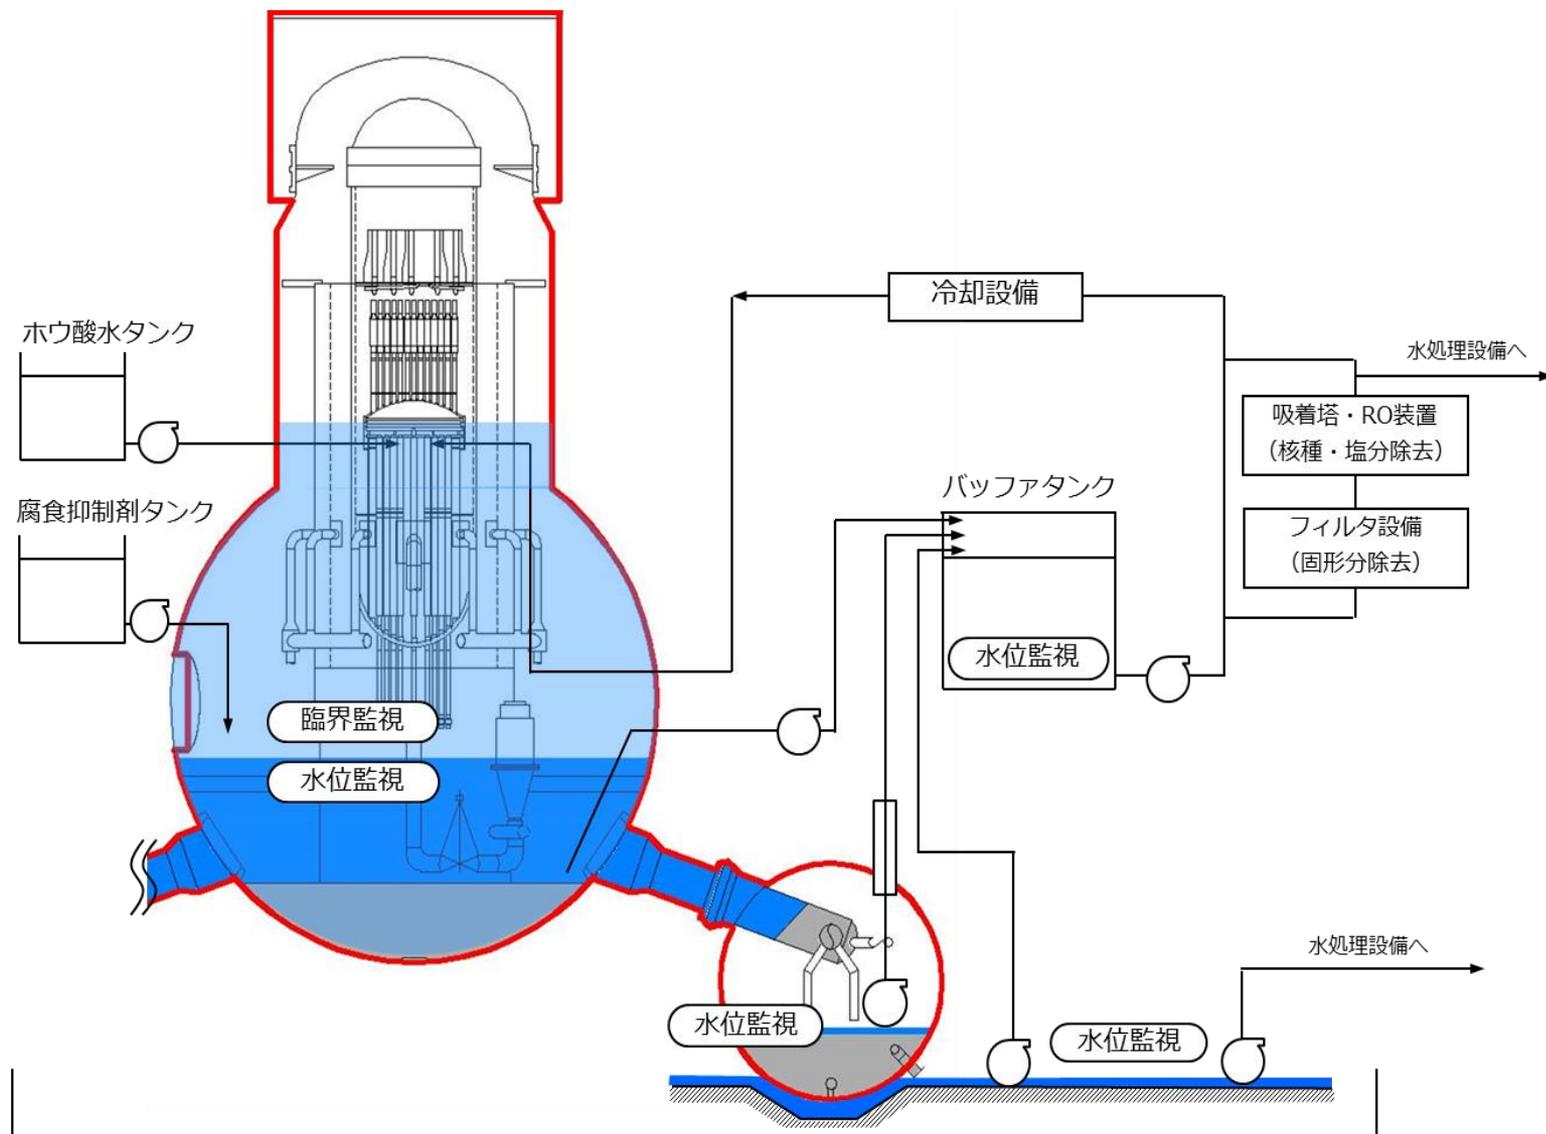
- ・PCV循環冷却システムの系統基本機能を満足する構成を検討、系統概念図案を策定した。

PCV冠水の目的から冠水システム構成に必要な機能を抽出し、冠水途中段階、冠水完了時、異常時状態でのシステム概念図をまとめた。

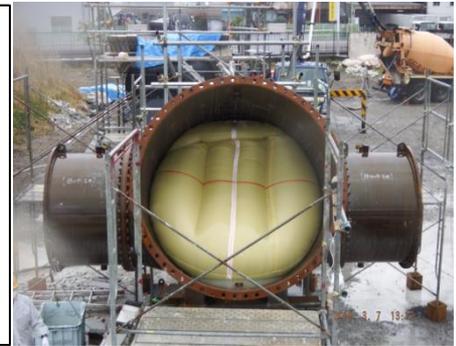
1/1スケール展開試験を行い、ベント管の仮閉止を実現

展開の再現性にばらつきあり(試験は人がセッティングしているが、遠隔装置での施工に課題。8本のベント管全てで成功が必要)

補修材

ベント管膨張追従・止水部劣化対策に用いる補修材の検討要

閉止補助材展開の再現性向上
ベント管膨張追従・止水部劣化対策に用いる補修材の要素試験の実施を2016年度に計画

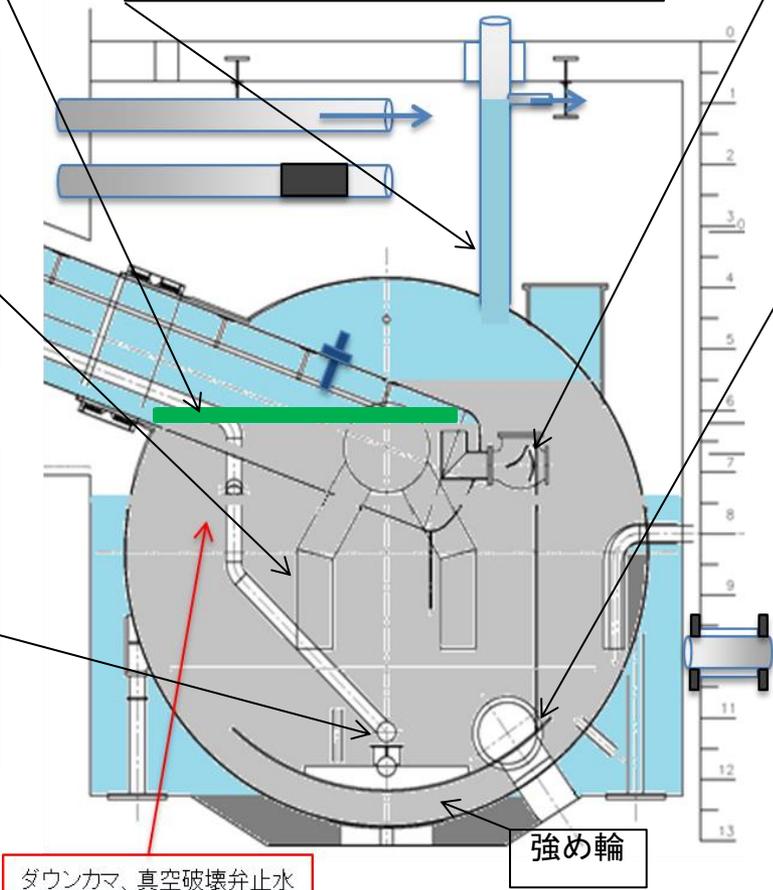
ガイドパイプ
S/Cへの接合(溶接)の要素試験完了
2号機S/C上部の健全性は未確認

真空破壊弁止水
流水あり条件での止水(ベント管止水のバックアップ)は不可
流水なし条件では良好に充填

ダウンカマ止水
漏えい量0.8mL/min(目標80mL/min)
強め輪乗り越え時に材料分離が発生
打設装置は概念検討段階

ストレーナ止水
漏えい量0mL/min(目標1L/min以下)
流水なし条件では良好に充填
打設装置は概念検討段階

クエンチャ止水
漏えい量0.4mL/min(目標1L/min)
強め輪乗り越え時に材料分離が発生
打設装置は概念検討段階

配合試験により材料配合を決定し、S/C損傷部模擬部の止水試験にて最大骨材径 ϕ 20mmとすることを決定した。この材料でダウンコマ止水およびクエンチャ、ストレーナ止水試験を実施し、良好な充填状況と硬化後の耐水圧性能を確認した。

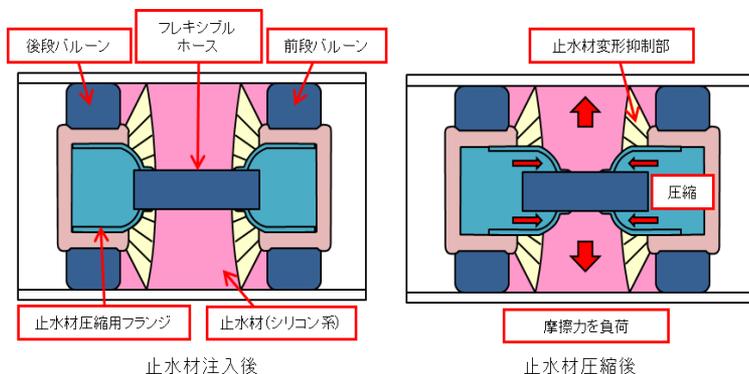
図 止水プラグの概要(機械的に摩擦力を負荷する方法)

止水プラグの耐水圧性の目標は、ウェル満水にした場合に真空破壊ラインにかかる水頭圧が0.3MPaのため、その1.5倍の0.45MPとする。

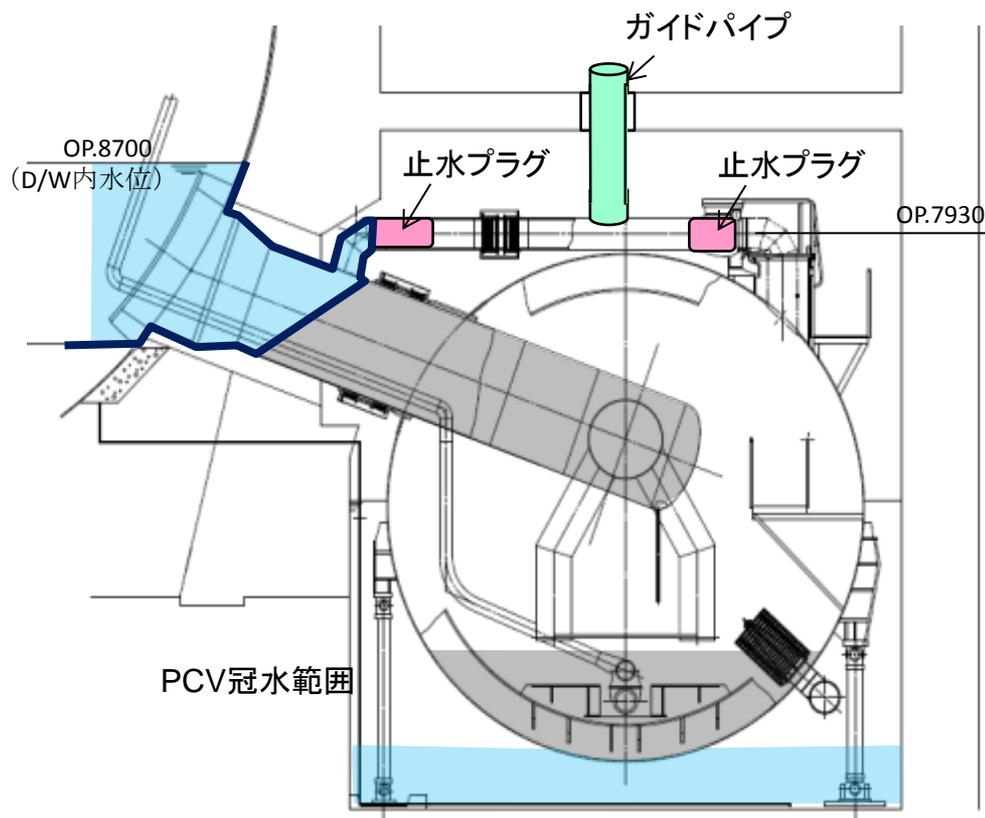
図 真空破壊ライン止水工法概要

止水プラグによる真空破壊ライン止水の目的は、真空破壊ラインをベローズより上流側で止水することによりベローズを冠水保有範囲から切り離すことである。

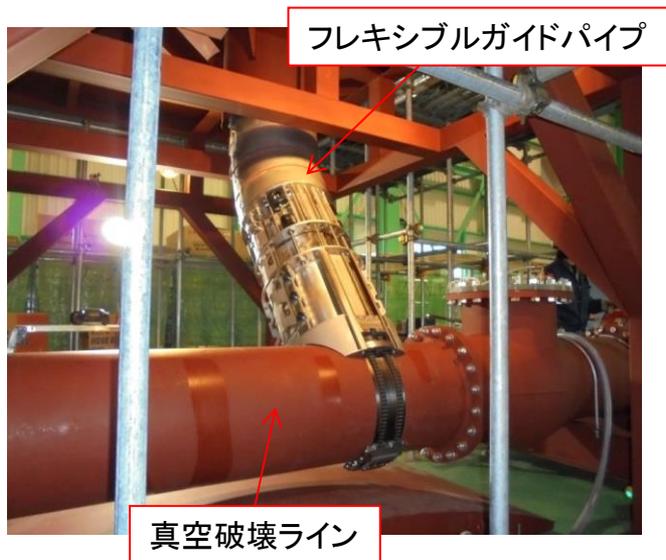
図 フレキシブルガイドパイプ設置試験状況

フレキシブルガイドパイプの試作を行い、真空破壊ラインから1m離れた位置からガイドパイプの設置試験を実施した。

フレキシブルガイドパイプの固定機構及び屈曲機構の要素試験を実施し、成立性を確認した。

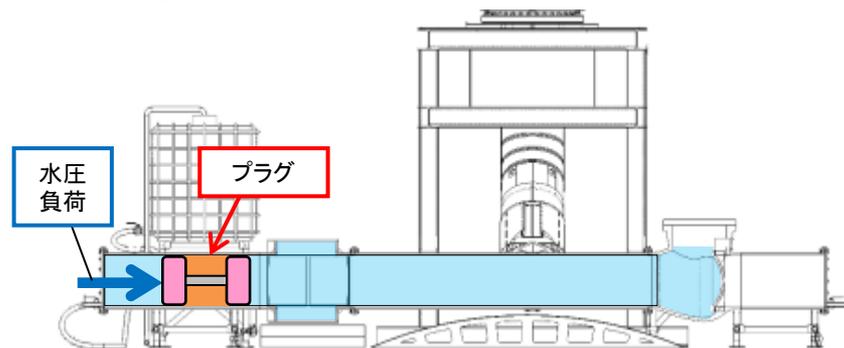
図 止水プラグ止水試験体系

真空破壊ラインの1/1スケール試験体を用いて、以下の項目について確認するための試験を実施した。

- (1) レジンが真空破壊ラインの上部まで隙間無く充填されていること
- (2) 0.45MPaの水圧を負荷し、漏えいが無いこと

- ・レジンは上部まで隙間無く充填されていることを確認。
- ・耐水圧試験を行った結果、0.45MPaまでは漏えいはなかった。

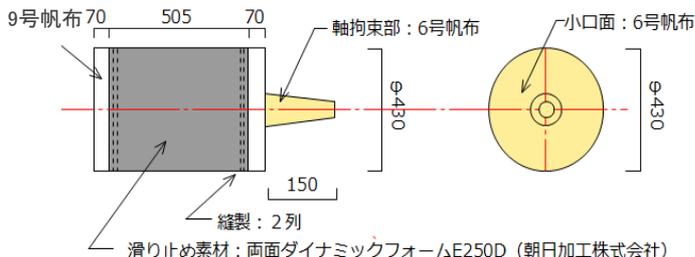
改良布パッカー(本試験用)

滑り抵抗の分類		充填圧を上げ、支圧力を向上		滑り止めを設け、摩擦係数を向上					
滑り抵抗方法		複合布タイプ	軸方向変形拘束タイプ	リング状		メッシュ状	板状		
布パッカーの外観									
試験結果	展開時	状況	良好	良好	良好	滑り止めが拘束	滑り止めが拘束	良好	良好
	加圧時 (25kPa)	状況	不動	不動	不動	不動	不動	不動	不動
		漏水量 (cm ³ /分)	65	83	4	2,160	114	2	680
	滑り時 (kPa)		86.3	101.3	86.0	—	50.3	96.3	74.7
評価項目	折りたたみ性		○	○	○	○	×	○	○
	不具合の吸収性		○	○	○	×	×	○	×
	25kPaでの不動性		○	○	○	×	○	○	○
	25kPaでの漏水量		×	×	○	×	×	○	×
	滑り時の最大応力度/25kPa		○	○	○	—	○	○	○
評価結果		×	×	○	×	×	○	×	
		(単独の場合)	(単独の場合)	(複合布タイプ)	×	×	(複合布タイプ)	×

ウレタン系(板状) + 複合布タイプを選択

仮止水材(布パッカー)の改良を実施し、実規模相当スケールで効果を確認した。

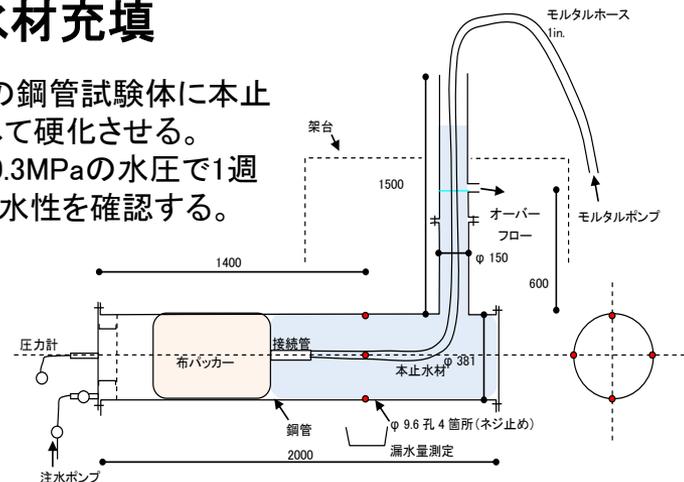
ほぼ実規模の鋼管試験体に本止水材を充填して硬化させる。
1週間後に、0.3MPaの水圧で1週間加圧し、止水性を確認する。

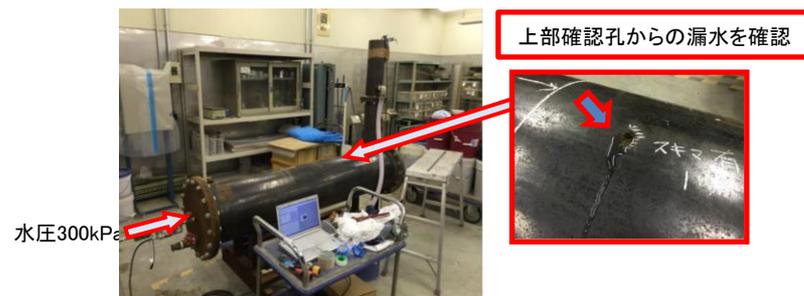
加圧試験装置と加圧により漏水が認められた上部確認孔

- ・加圧直後、上部確認孔から55.3mL/minの漏水を確認
- ・1週間後、上部確認孔からの漏水量は6.5mL/minに減少
- ・漏水は確認されたが、2013年度の漏水量(330mL/min)の1/50~1/6に減少

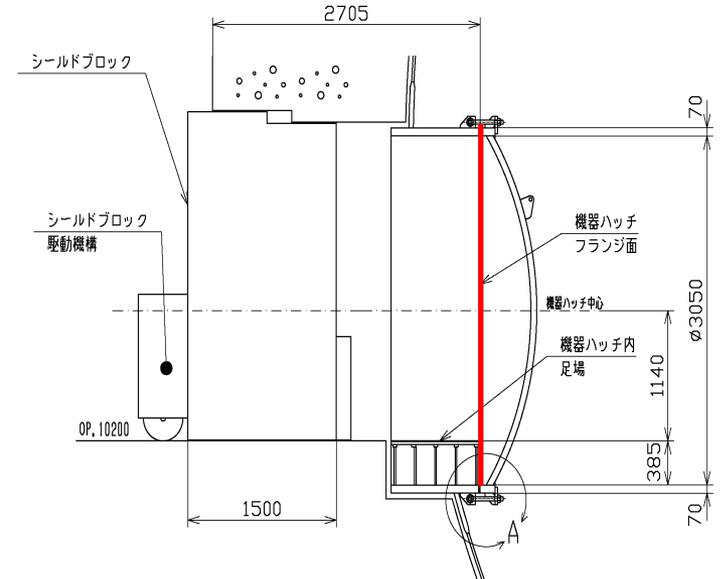
機器ハッチフランジ寸法

開先加工が困難であり、フランジ合わせ部を肉盛溶接する構造を主案とする。溶接が困難な場合を想定して耐放性と止水性に優れた止水材の適用も検討する。

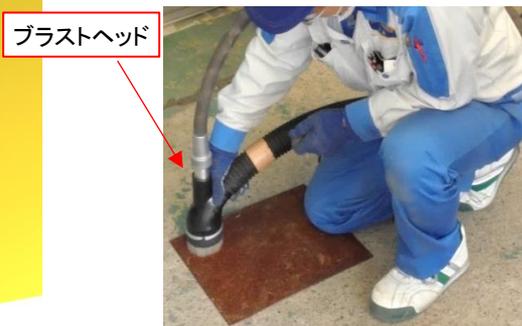
ブラスト作業状況

対象部の寸法条件、錆取り性能との兼ね合いからバキュームブラスト工法の適用を検討する。

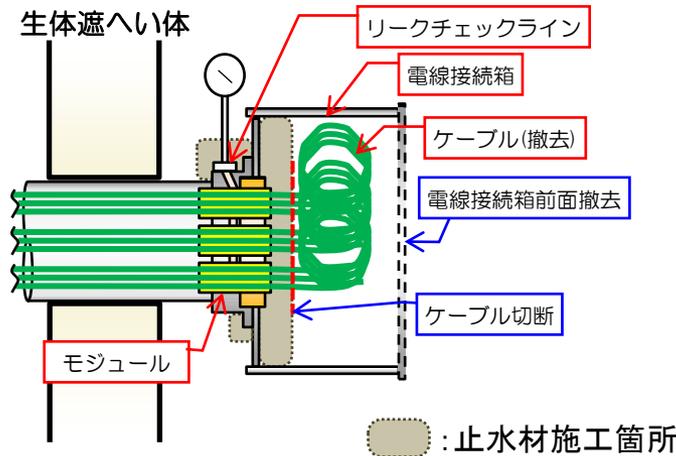
図 電気ペネ 止水工法(案)

D/W外側開放部に設置されているペネシール部の止水において、線量低減が図れなかった場合の代替案として、遠隔での止水材による止水工法の成立性を検討することを目的とする。

施工方法としては、吹付け施工と充填施工で、比較、確認する。なお、止水材施工時は、干渉物の撤去が前提条件であり撤去方法の検討が別途必要である。

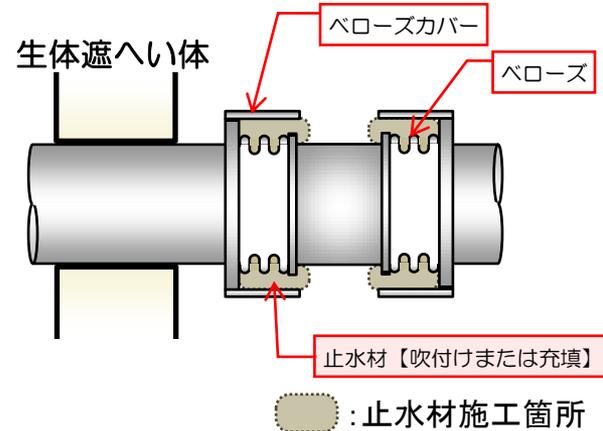
図 配管ベローズ 止水工法(案)

下図に電気ペネおよび配管ベローズの止水工法(案)を示す。

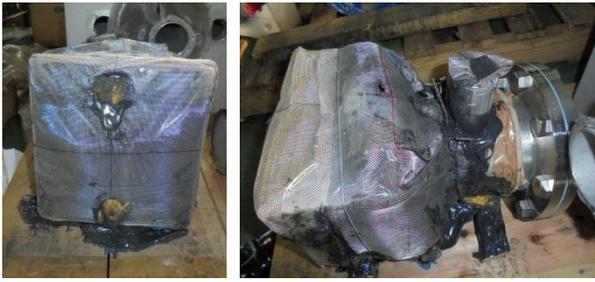
充填施工状況

- ・止水材施工後の止水性は良好(0.45MPa保持可能)
- ・止水材内部に空気層が形成されずに密着するためシール性が高い。
- ・堰の構築が必要であり、遠隔による施工が課題となるため線量低減と平行して検討する必要がある。

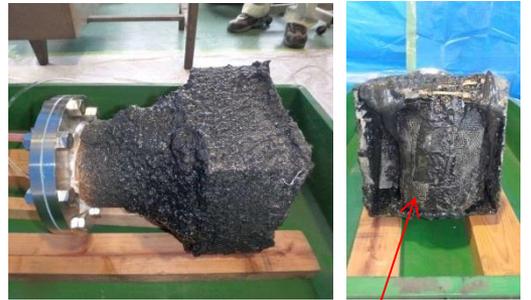
吹付け施工状況

- ・耐水圧試験時に漏洩発生(0.05MPaで漏洩)
- ・施工部に、外観からは確認困難な微小な空気層が形成されることが原因と考えられる。

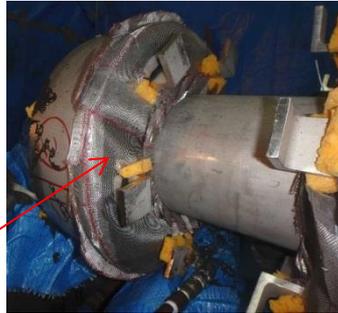
配管ベローズを模擬した1/4スケール程度の試験体を使用し、止水試験を行った。
 試験は、止水材(ウレタンゴム系)施工後に0.45MPa(30m水頭圧の1.5倍)の耐水圧試験を行った。
 【漏洩模擬箇所】

- ・ベローズ部(漏洩模擬貫通孔)

充填用堰

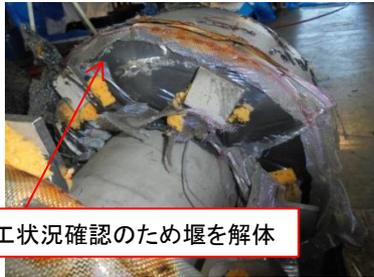
施工状況確認のため堰を解体

充填施工状況

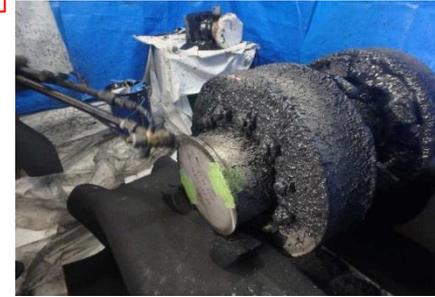
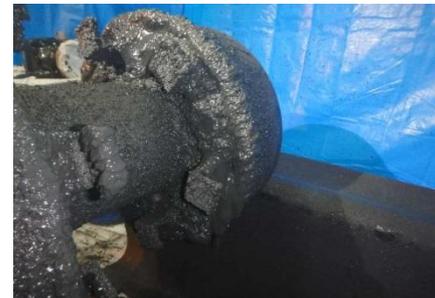
吹付け施工状況

- ・ 耐水圧試験時に漏洩発生(0.05MPaで漏洩)
- ・ 施工部に、外観からは確認困難な微小な空気層が形成されることが原因と考えられる。

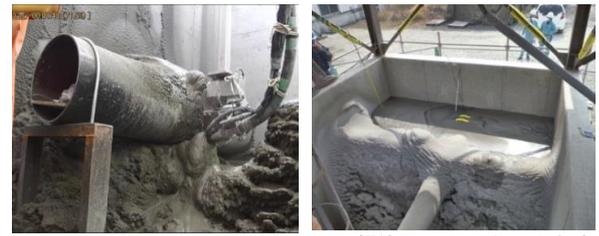
堰と止水材の構築

堰(配管下部)の構築 堰-躯体間への止水材の充填

止水材の天端に発生したひび割れ

部 位	H25年度の成果	課 題
止水材	<ul style="list-style-type: none"> ・超流動・低発熱止水材を開発した。 ・配管周囲を密実に充填できた。 ・止水材に貫通ひび割れが発生し、水圧を保持できなかった。 ⇒ひび割れ原因の特定が必要 	【運用面】 ・アルミニウムから発生する水素の影響確認 【施工面】 ・小開口部からの流出防止策 【性能面】 ・ひび割れ原因の特定 ・止水材単体および止水材界面の透水性能
堰	<ul style="list-style-type: none"> ・吹付けモルタルによる構築方法を開発した。 	【材料面】 ・急結剤の環境温度の影響把握

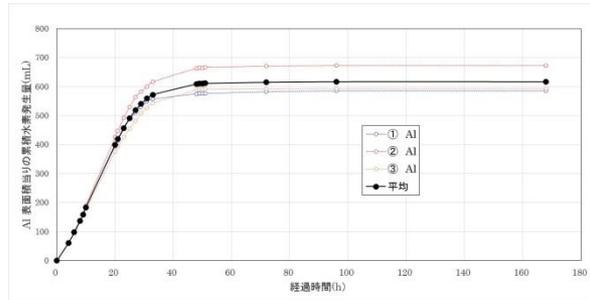
アルミニウムからの水素発生量(累積値)

材 料	単 位	水素発生量
アルミニウム	L/m ²	177.48
亜鉛めっき鋼板	L/m ²	0.80
鉛	L/m ²	0.17
止水材	L/m ³	7.03

※水素の爆発下限(4vol%)を超える可能性があるため、反応が完了するまで、換気を実施する必要がある。

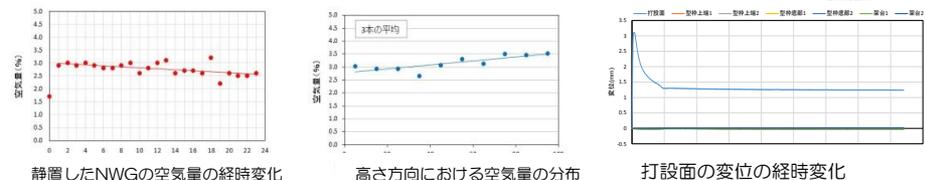
・空気量は、時間の経過にともない減少(脱泡)した。
・空気量は上方で多かったことから、上方に移動していると推察された。
・打設面頂部の変位はプラスであり下がっていないことから、沈下していないといえる。

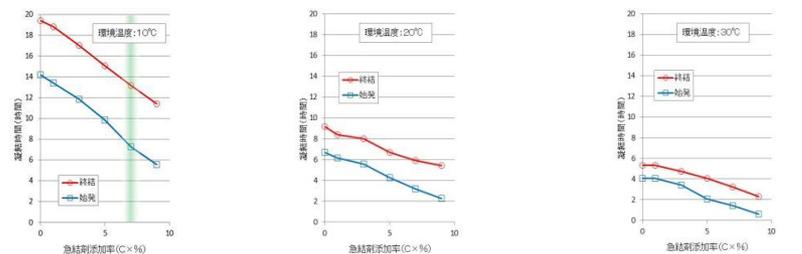
凝結時間と急結剤添加率の関係

堰に添加する急結剤の効果は添加率と温度に依存することが分かっており、これらをパラメーターとして関係を把握するための試験を実施し、環境温度が高いほど、添加率が大きいほど、凝結時間が短いことを確認した。

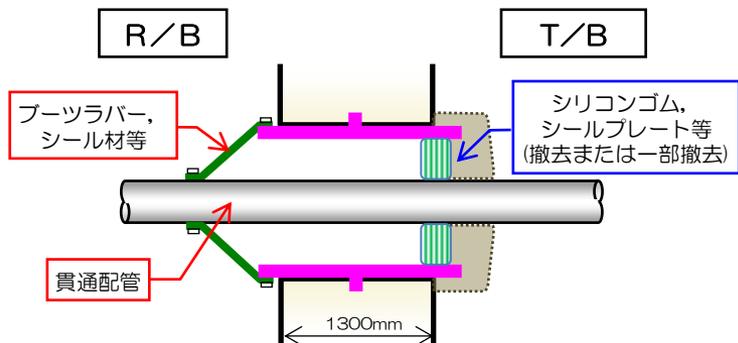
図 一重スリーブ貫通部 止水工法(案)
(1号機R/B~T/B間)

トーラス室壁面貫通部の補修技術として、R/B側より比較的アクセスが容易なT/B, Rw/B側からアクセスし、配管貫通部を止水する工法の成立性を検討することを目的とする。なお、止水材施工時は、干渉物の撤去が前提条件であり撤去方法の検討が必要である。

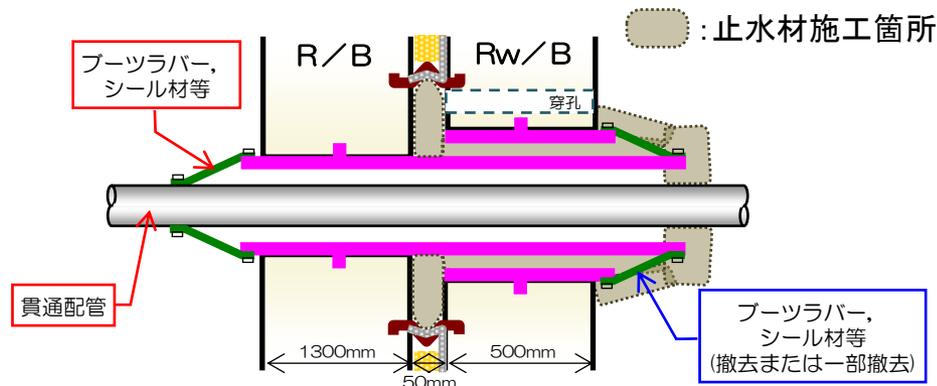
図 二重スリーブ貫通部 止水工法(案)
(1~3号機: R/B~Rw/B間, 2/3号機: R/B~T/B間)

二重スリーブ貫通部を模擬した1/4スケールの試験体を使用して、止水試験を行った。
試験は、止水材(ゴム系材料)施工後に0.15MPa(10m水頭圧の1.5倍)の耐水圧試験を行った。

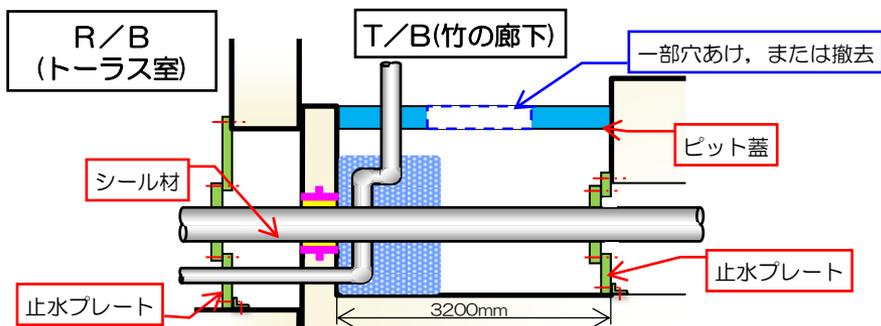
図 ピット内配管貫通部 止水工法(案)

ピット内配管を模擬した1/4スケール程度の試験体を使用して、止水試験を行った。
試験は、止水材(ゴム系材料)施工後に0.15MPa(10m水頭圧の1.5倍)の耐水圧試験を行った。

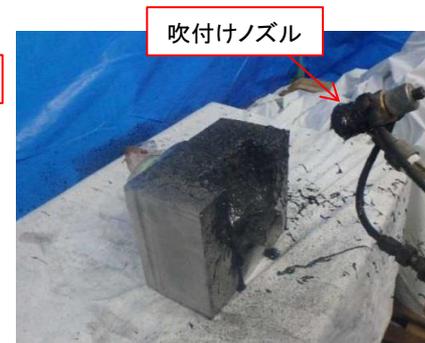
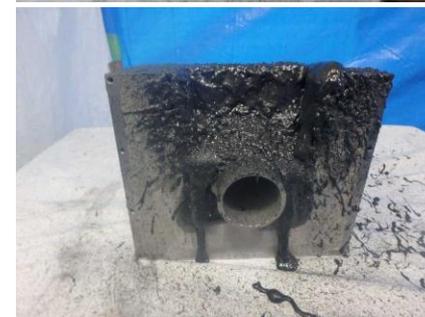
吹付け施工

- ・止水材施工後の止水性は良好(0.15MPa保持可能)
- ・堰を設けているため、止水材内部に空気層が形成されずに、充填施工と同等の結果が得られたものとする。
- ・充填施工同様に堰の構築が必要であり、遠隔による施工が課題となるため線量低減と平行して検討する必要がある。

吹付け施工状況

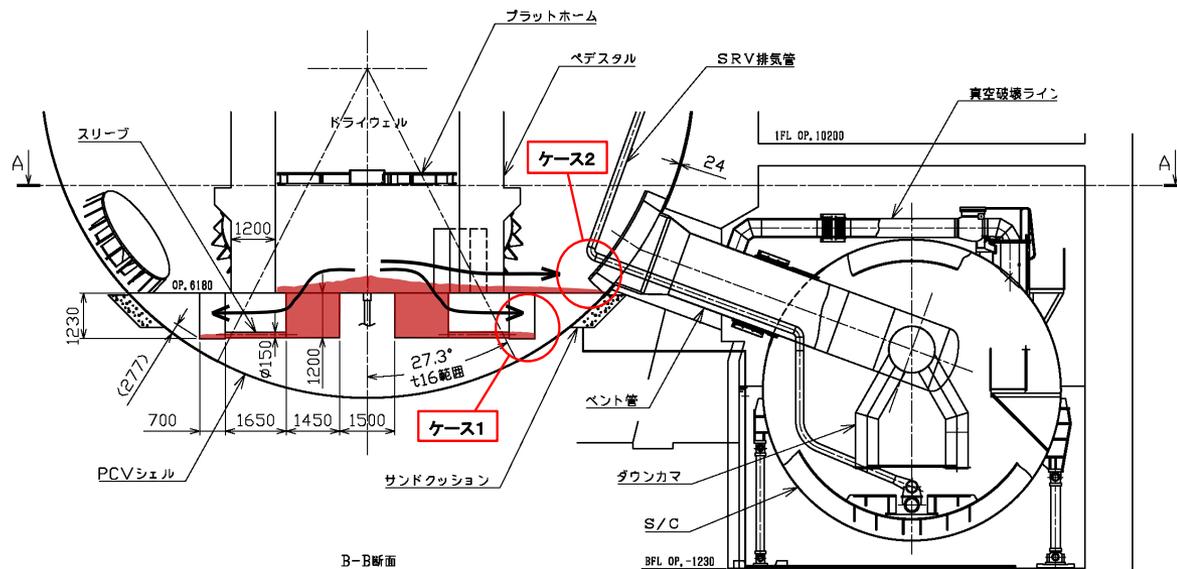
サンドクッションドレンラインから漏えいが確認されたことから、デブリアタック等によりサンドクッション付近のシェルが損傷している可能性が高い。そのためD/Wシェルの損傷箇所の止水工法を検討する必要がある。損傷状態は下記の2ケースを想定。

燃料デブリが、ドレンサンプピットからドレンポンプピット側への拡散。

燃料デブリが、人員用開口部からペDESTAL外面側への拡散。

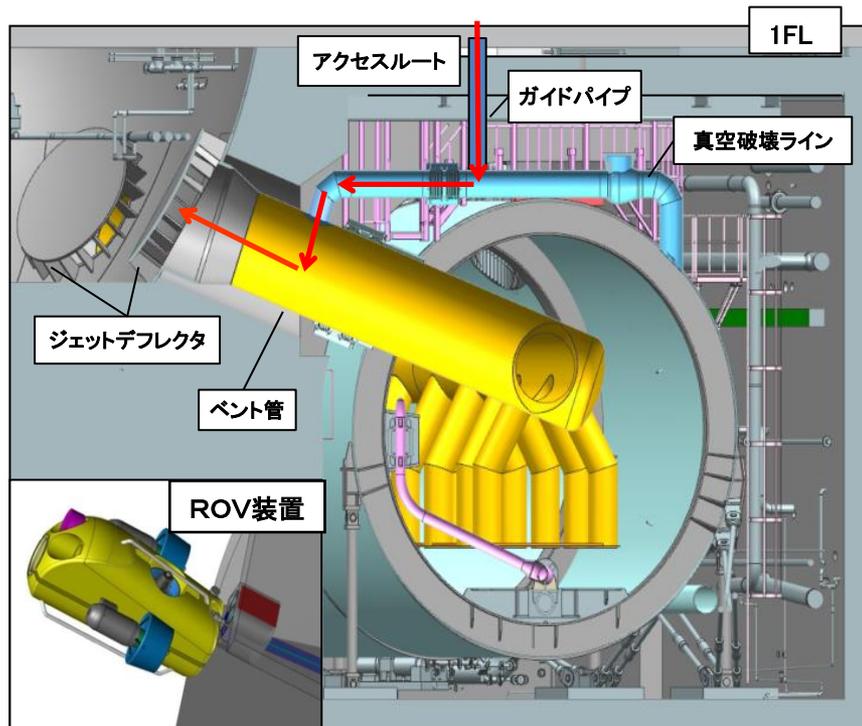
真空破壊ライン(X-5E)からのアクセス

(i)真空破壊ライン(X-5E)から投入
⇒ベント管、ジェットデフレクターを経由

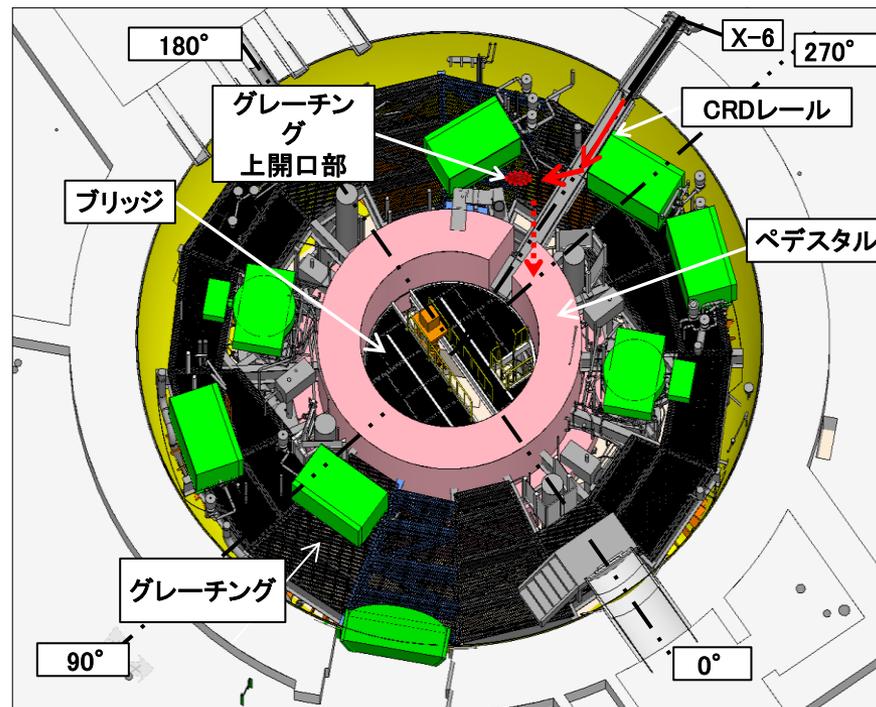
CRDハッチ(X-6)からのアクセス

(ii)CRDハッチ(X-6ペネ)から投入
⇒CRDレール、D/W1階グレーチング開口部を経由
