# 福島第一原子力発電所 2号機 ミュオン測定による炉内燃料デブリ位置把握の 進捗状況について(途中経過)

2016年5月26日

東京電力ホールディングス株式会社

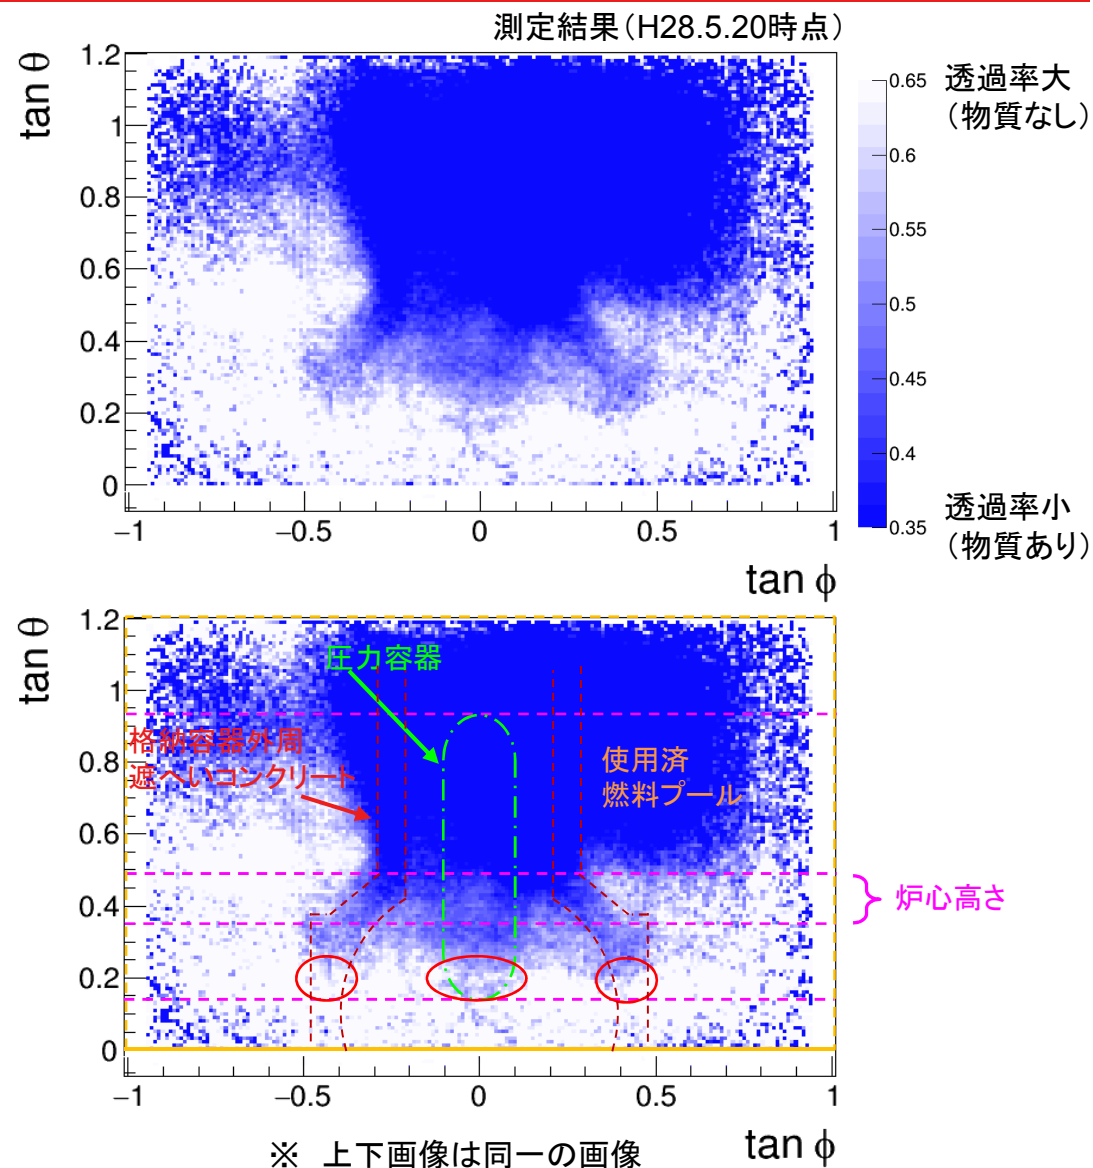
## (参考)測定結果の評価 ～ ミュオン透過率の評価(2)

- 得られた画像をより鮮明に解釈するため、画像のコントラストを調整。(透過率0.35～0.65でカットオフ)
