1号機PCV内部調査について

2017年2月23日

東京電力ホールディングス株式会社

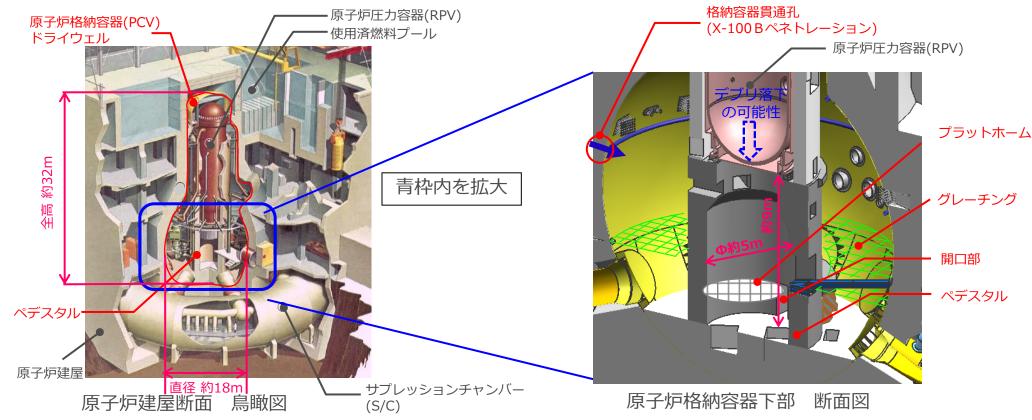
- 2011年3月11日の震災の影響により、原子炉圧力容器(RPV)内の核燃料が気中に露出し、溶融した。
- 事故進展解析の結果、大部分の燃料が溶融。その一部が開口部を通り、ペデスタル外地下階まで広がっている可能性があることが判明している。
- またサンドクッションからの漏えいが確認されており、原子炉格納容器シェルが損傷している可能性がある。

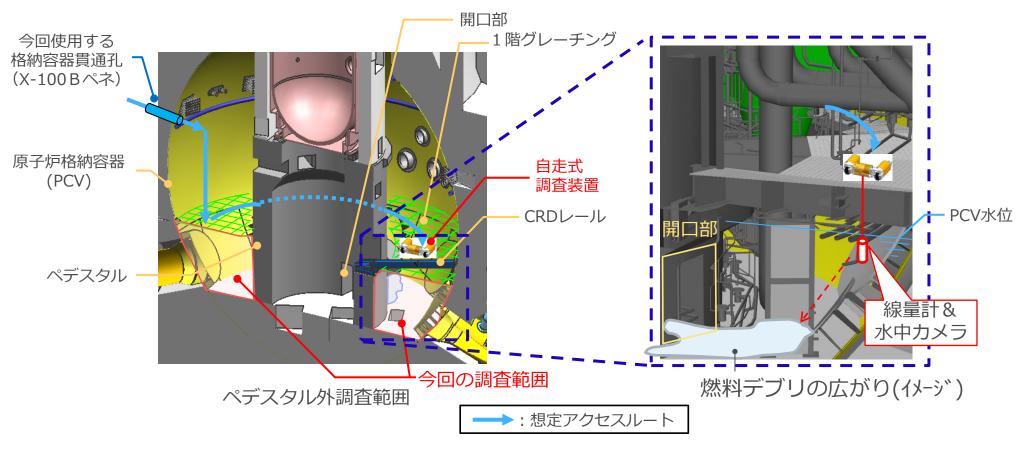
【調査計画】:ペデスタル外地下階への燃料デブリ広がり状況及びPCVシェルへの燃料デブリの到達 有無を確認する。

> 自走式調査装置を投入し、ペデスタル外の1階グレーチングからカメラ及び線量計を 吊り下ろし、ペデスタル外地下階と開口部近傍の状況を確認する。

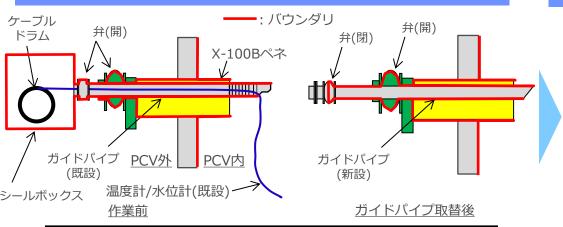
シールボックス内のケーブルドラムにより温度計/水位計を取外し後, ガイドパイプを取り替える

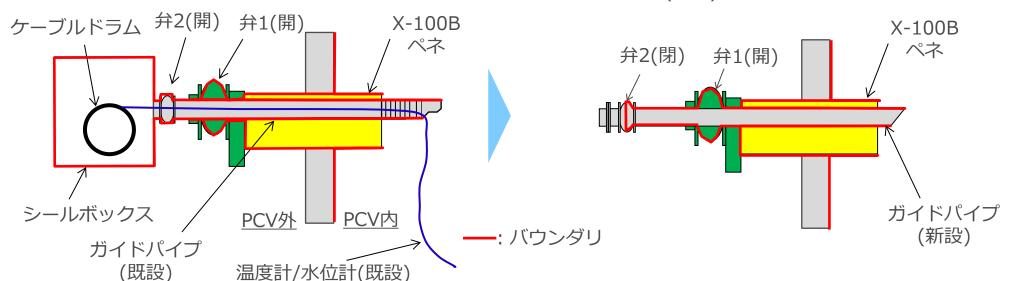
①ガイドパイプ取替※のため,温度計/水位計をシールボックス内に回収し、シールボックスを取外す

②温度計/水位計を回収後, 先端部にジャバラ構造が無いガイドパイプ(新設)を取り付ける

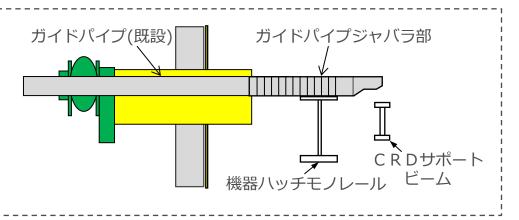
ガイドパイプ(既設)の先端詳細図

※ガイドパイプ(既設)の先端はジャバラ部があるが,2015年4月のPCV内部調査時にジャバラ部に若干の段差が認められている。今回の調査を開始するにあたり,自走式調査装置通過時の引っ掛かりを防止する観点から,ガイドパイプを取り替える

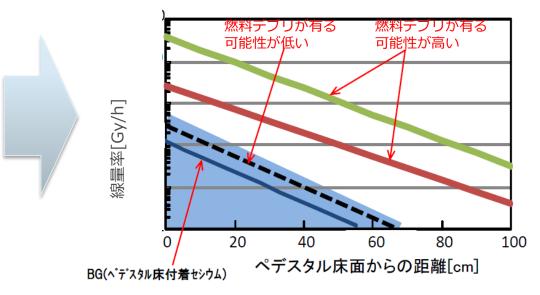
・バックグラウンド(BG)との比較から燃料 デブリの有無を推定

燃料デブリ有無の推定イメージ

- ・実際はセシウムや放射化された溶融物、既設構造物等の影響を受け、単純な直線にはならない可能性がある。
- ・燃料デブリの有無の推定は、画像データ及び線量データを評価した後に実施予定。

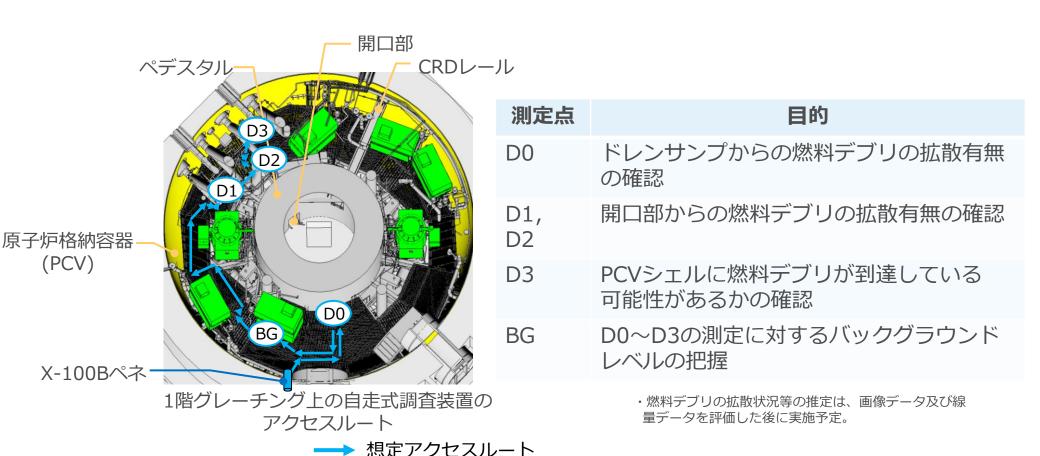
今回の調査における測定点は以下の通り

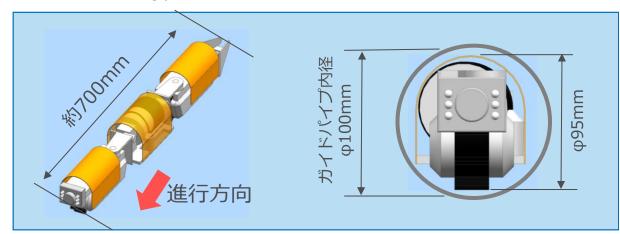
自走式調査装置 外観

レーザーガイド

カメラ及び線量計の収納部

カメラ及び線量計が一体化した センサーユニット

ガイドパイプ挿入時

PCV内グレーチング上走行時

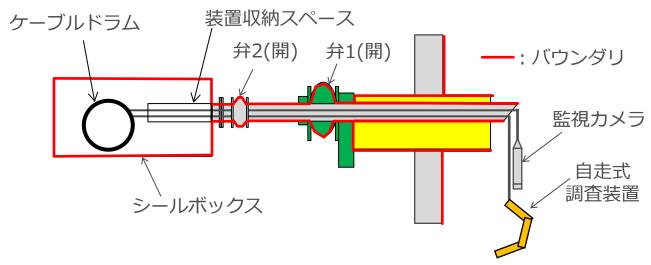
- 自走式調査装置による調査は、ガイドパイプに自走式調査装置を収納したシールボックスを取付後、自走式調査装置を投入することでバウンダリを構築し、PCV内の気体が外部に漏れ出て周辺環境へ影響を与えないよう作業する。
- なお、PCV内の気体が外部に漏れ出て周辺環境へ影響を与えていないことを確認する ため、作業中に適時ダストサンプラーによるダスト測定を行い、作業中のダスト濃度 を監視する。

自走式調査装置による内部調査時のバウンダリ

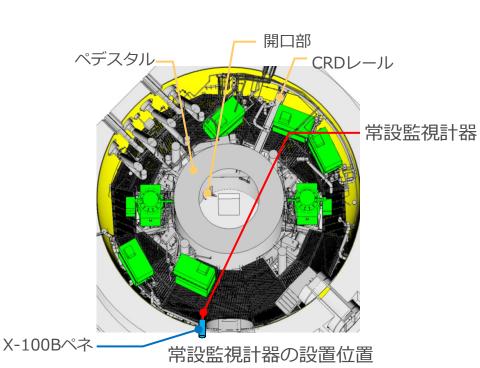
- 前回のPCV内部調査(2015年4月)後,常設監視計器を再設置した際にPCV滞留水中に堆積物の 舞い上がりが確認されている。
- PCV内底部の堆積物は今後のPCV内部調査やデブリ取出しの際に障害となる可能性があることから、堆積物の同定と回収・処分方法を検討するため、サンプリングを行う。
- サンプリングした堆積物については,グローブボックス内にて簡易蛍光X線による分析を行うことで,堆積物の成分を調査する。

常設監視計器再設置時の堆積物の状況

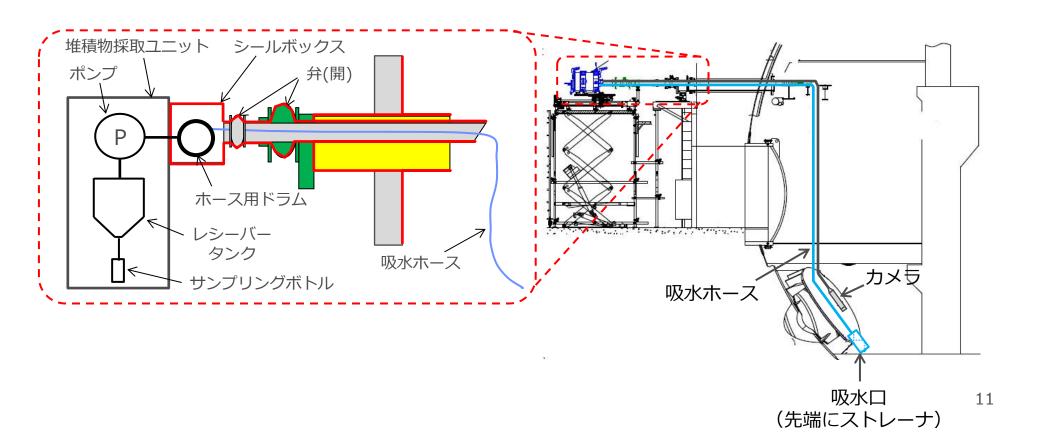
- 堆積物のサンプリングは,ガイドパイプに堆積物採取ユニット及びシールボックスを取付後,堆 積物を水と一緒にサンプリングする手順とすることでバウンダリを構築し,PCV内の気体が外部 に漏れ出て周辺環境へ影響を与えないよう作業する。
- なお、PCV内の気体が外部に漏れ出て周辺環境へ影響を与えていないことを確認するため、<u>作業</u>中に適時ダストサンプラーによるダスト測定を行い、作業中のダスト濃度を監視する。
- なお, サンプリング実施後, 温度計/水位計を再設置する。
