福島第一原子力発電所の固体廃棄物試料分析 (現状までの成果報告)

平成29年5月25日

技術研究組合 国際廃炉研究開発機構 /
日本原子力研究開発機構

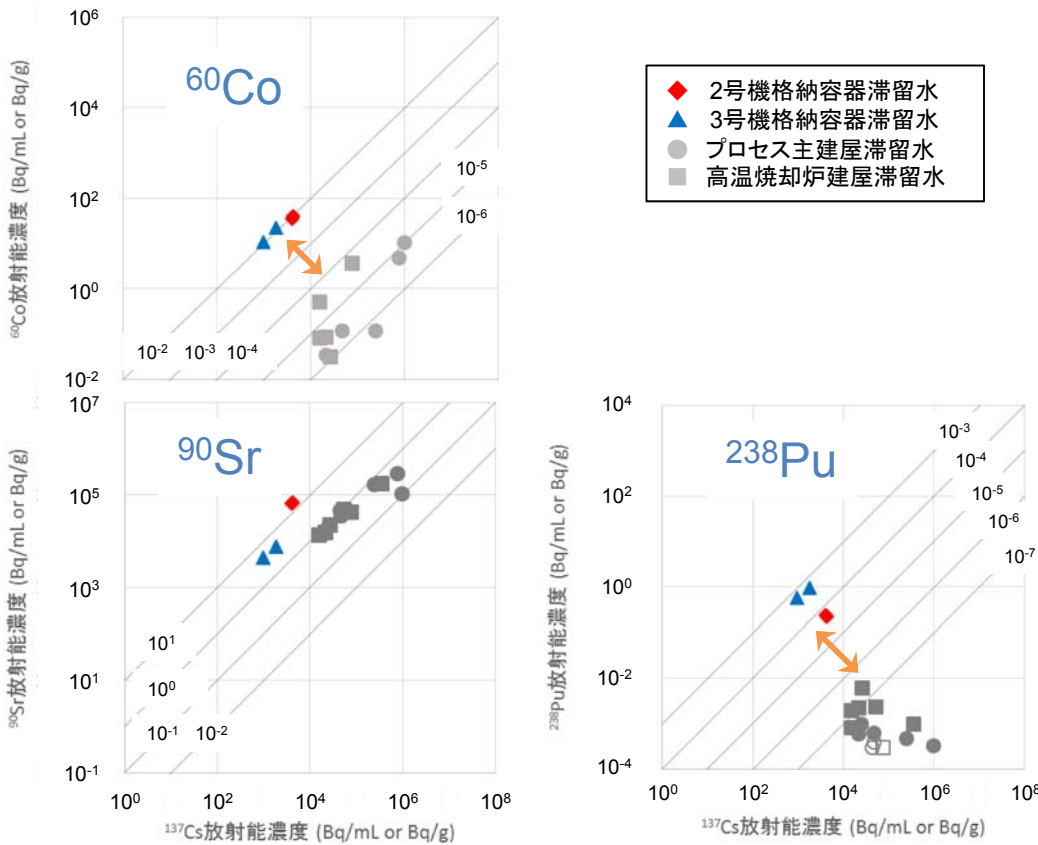
図1 格納容器内の滞留水試料に検出された核種の濃度 (^{137}Cs に対するプロット) *1

- 2号機及び3号機の格納容器滞留水では、下流(集中廃棄物処理建屋のプロセス主建屋と高温焼却炉建屋)の滞留水に比べて、Coや α 核種の ^{137}Cs に対する放射能濃度比が高い傾向にある。(図1)
- 4号機燃料プールでは、放射化生成物である ^{60}Co の ^{137}Cs に対する放射能濃度比が原子炉建屋内の他の試料と比べて大きい傾向にある。(図2)

- 2号機及び3号機の滞留水では、下流(集中廃棄物処理建屋)の滞留水に比べて、Co や α 核種の ^{137}Cs に対する放射能濃度比が高い傾向にある。(参考資料4 図1)

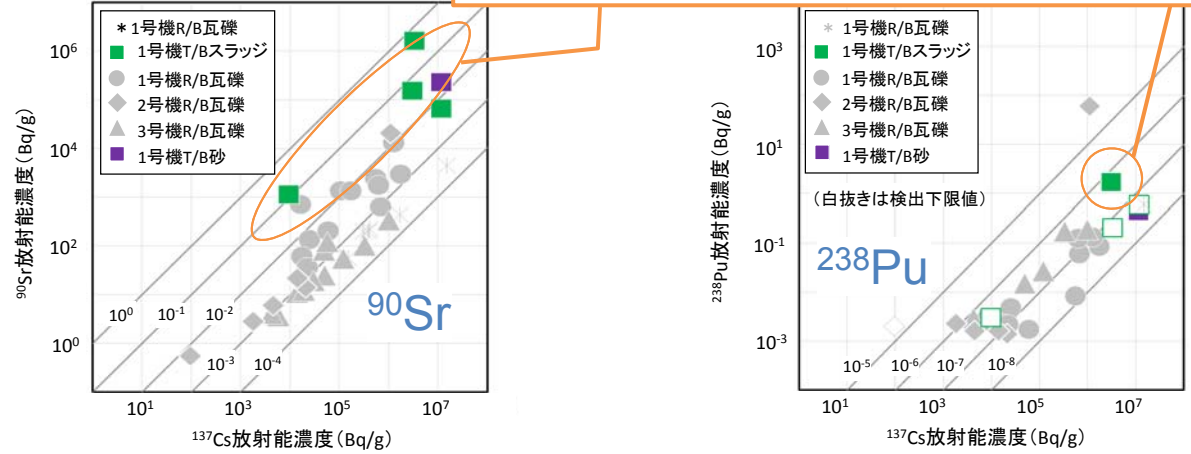
図 タービン建屋内のスラッジ試料に検出された核種の濃度 (^{137}Cs に対するプロット) *1

タービン建屋地下のスラッジは、原子炉建屋内に比べて、 ^{90}Sr の ^{137}Cs に対する放射能濃度比が高い傾向にある。一方、Pu は同様である。

- タービン建屋内は、原子炉建屋内に比べて ^{90}Sr の ^{137}Cs に対する放射能濃度比が高い傾向にある。(図)
- タービン建屋の地下滞留水から沈降したスラッジは、Cs、Sr や α 核種を含む傾向にある。U は、その核種の比から天然Uの影響が大きい。(表)

- 原子炉建屋内に比べて、 ^{90}Sr の ^{137}Cs に対する放射能濃度比が高い傾向にある。(参考資料5 図)

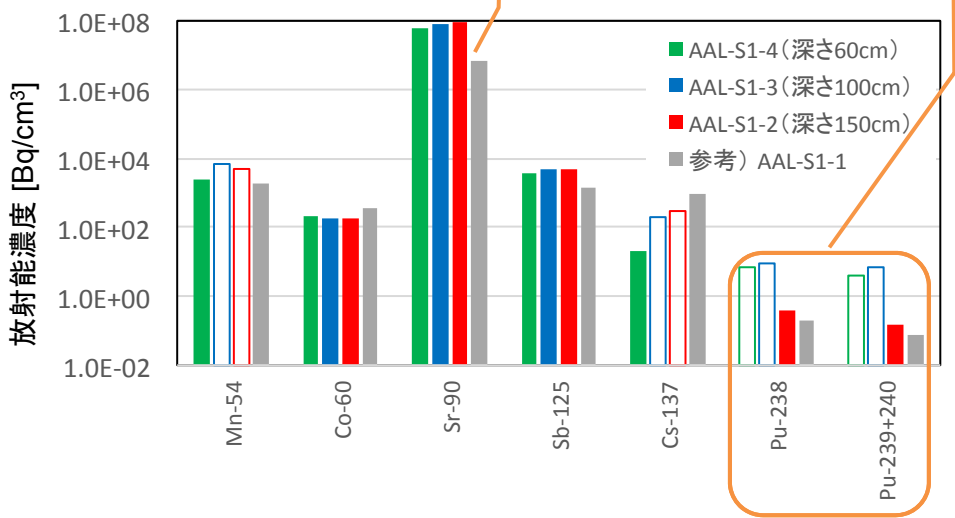
図1 多核種除去設備スラリーの核種濃度*1

多核種除去設備スラリーは、⁹⁰Sr 濃度が他の核種と比べて 2 桁以上高く、主要核種である。

²³⁸Pu と ²³⁹⁺²⁴⁰Pu 濃度は 1 Bq/cm³ 未満であり、¹³⁷Cs や ⁹⁰Sr に比べて低い。

※ 白抜きのパバーは検出下限値を示す。

- 多核種除去設備スラリーは、⁹⁰Sr が主要核種であり、²³⁸Pu と ²³⁹⁺²⁴⁰Pu 濃度は 1 Bq/cm³ 未満である。(図1)
- 多核種除去設備吸着材は、チタン酸塩吸着材が Sr と Cs核種を含む一方で、⁶⁰Co と ⁹⁹Tc 濃度は⁹⁰Sr や ¹³⁷Cs に比べて低い傾向にある。(図2)

スラリー	<ul style="list-style-type: none"> ^{90}Srが主要核種であり、^{238}Puと$^{239+240}\text{Pu}$濃度は1 Bq/cm^3未満である。(参考資料11 図1)
吸着材※	<ul style="list-style-type: none"> SrとCs核種を含む一方で、^{60}Coと^{99}Tc濃度は^{137}Csに比べて低い傾向にある。(参考資料11 図2)
