原子炉格納容器漏えい箇所 の補修技術の実規模試験

平成29年度成果報告
(最終報告)

技術研究組合 国際廃炉研究開発機構

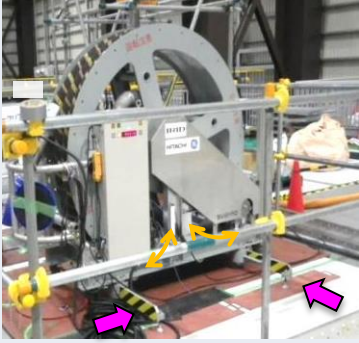
<ul style="list-style-type: none"> ・可動式アウトリガーを本体に追設

<ul style="list-style-type: none"> ・装置単独で転倒防止が行えるため、単管パイプ取付/取り外し作業が不要となり、作業工数を削減することができた。
先端カメラケーブルの損傷防止及び照度向上	<ul style="list-style-type: none"> ・カメラケーブル単独 ・カメラ一体型照明 (1灯)

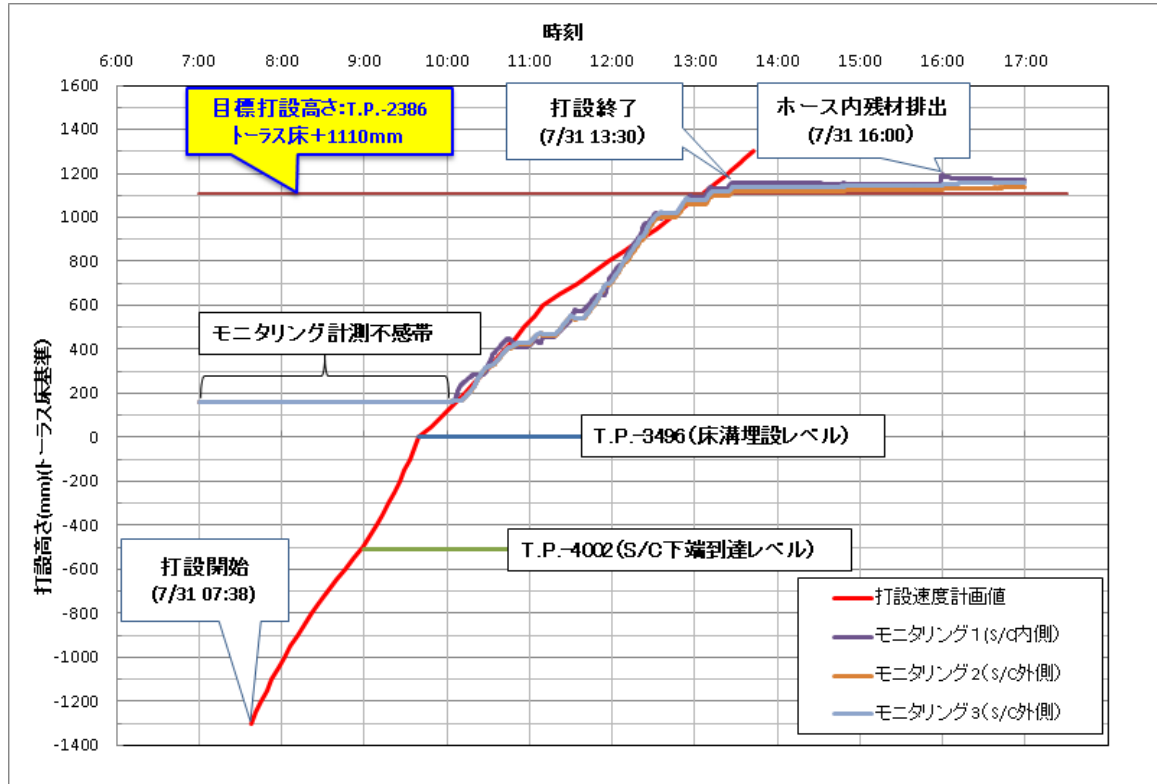
➤ 3)成果 3-2)S/C脚部補強材の打設試験結果 (4)モニタリングセンサによる打設高さ計測結果

※トラス室床面 (T.P.-3496) を高さ [ゼロmm] とする。

モニタリングにより、打設高さ (打設量) をコントロールし
目標高さまで打設できることを確認した。

ホース内 残材排出時 (7/31 17時)	24時間後 (8/1 17時)
モニタリング1 (内側)	1,192	1,179 (-13)
モニタリング2 (外側)	1,160	1,167 (+7)
モニタリング3 (外側)	1,176	1,185 (+9)

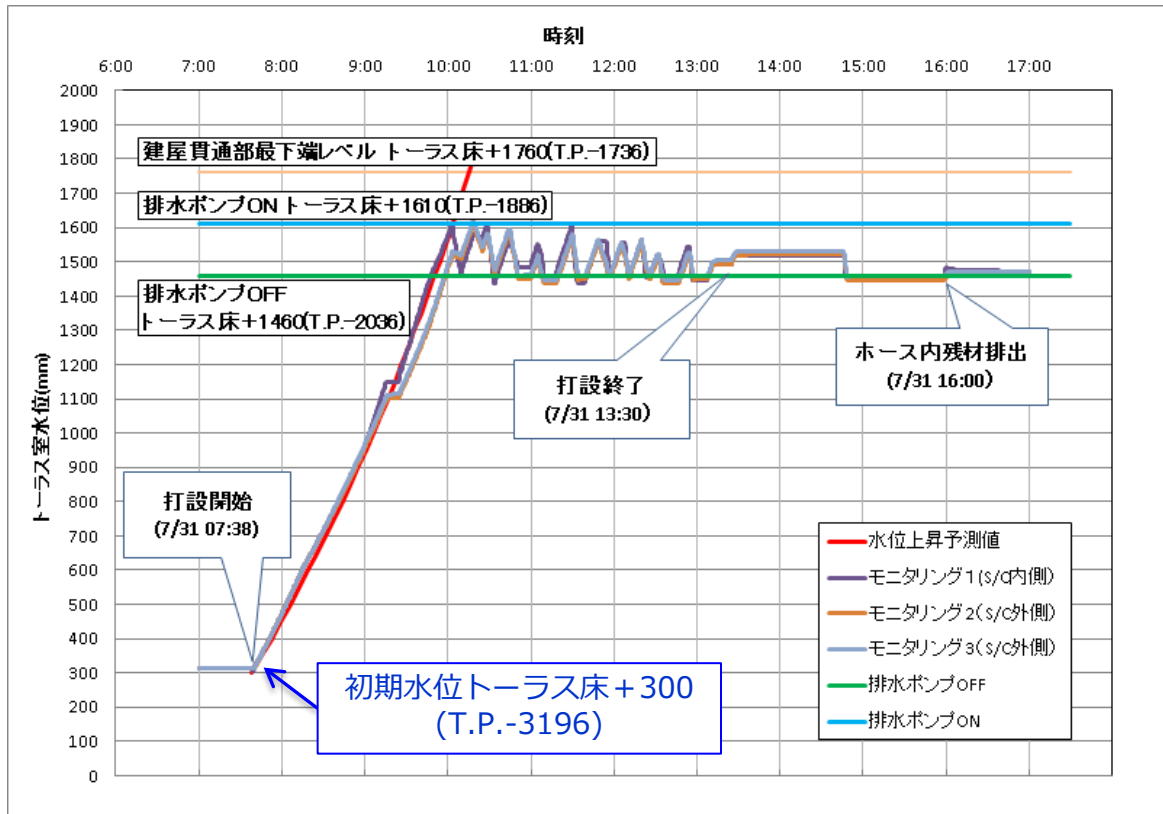
➤ 3)成果 3-2)S/C脚部補強材の打設試験結果 (5)排水ポンプによる滞留水排水結果

【排水ポンプ仕様】
容 量 : 30m³/h
揚 程 : 15m以上

S/C内外に各1台設置した排水ポンプを操作し、トラス室の水位コントロールが可能なことを確認した。

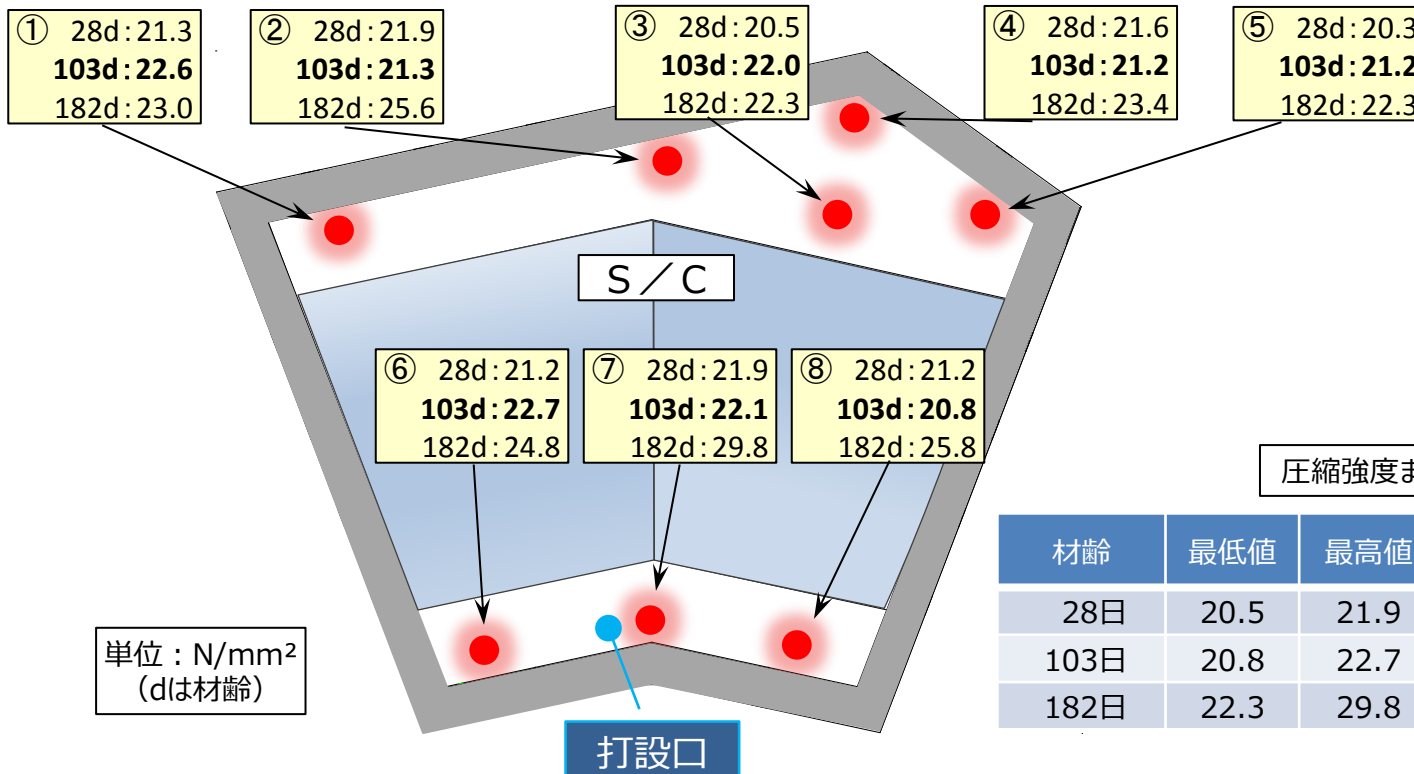
➤ 3)成果 3-3)材料性能等の分析評価 (3)コア採取マップと圧縮強度試験結果

材齢28,103^{*},182日のコアに対して圧縮強度試験を行い、「耐震影響評価PJ」の要求強度8.4N/mm²を満足していることを確認した。

材齢	最低値	最高値	平均値	要求強度
28日	20.5	21.9	Ave. 21.2	8.4
103日	20.8	22.7	Ave. 21.7	
182日	22.3	29.8	Ave. 24.6

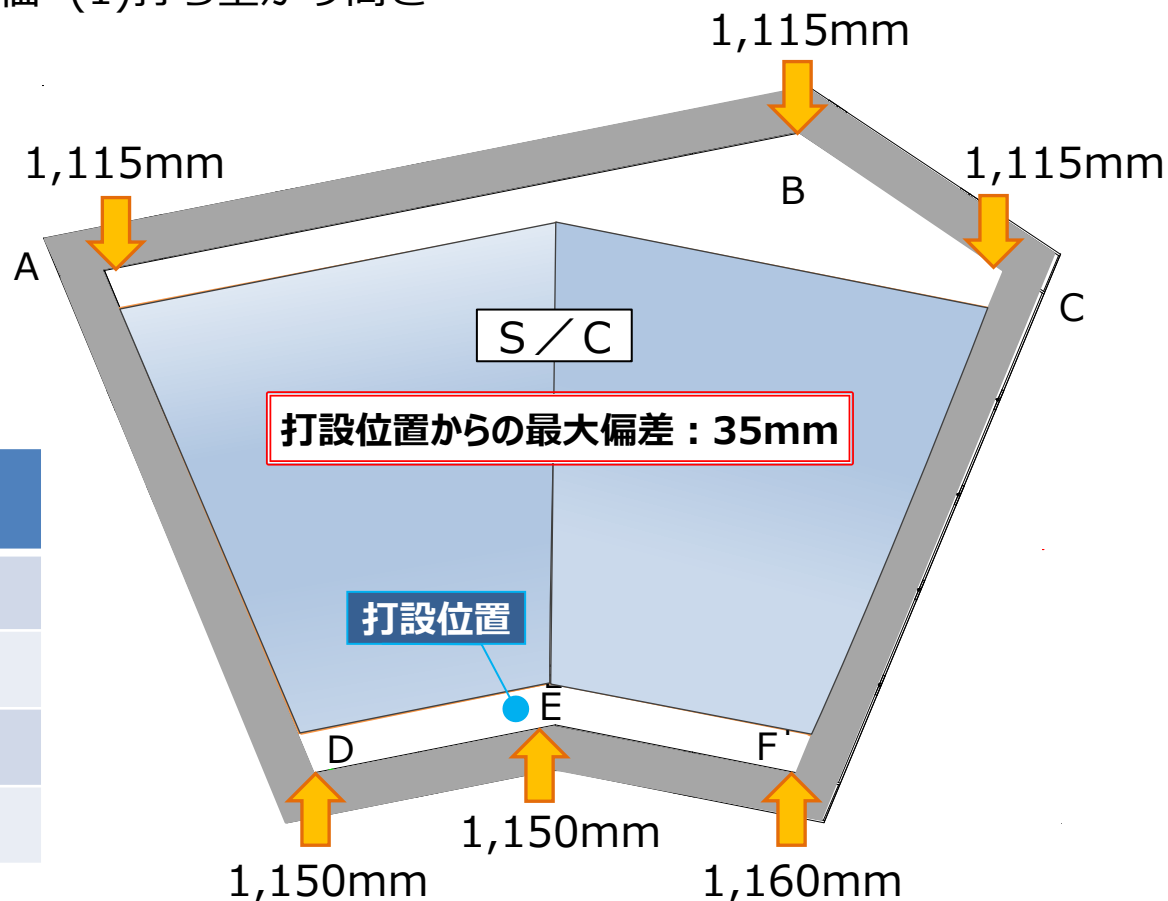
➤ 3)成果 3-4)充填状況の評価 (1)打ち上がり高さ

補強材硬化後、打上り実測ですべての計測点で目標値1,110mmを超えていることを確認した。また打設点との最大偏差は35mmであった。
打上り高さの偏差は、実工事計画時に考慮するよう施工要領に反映した。

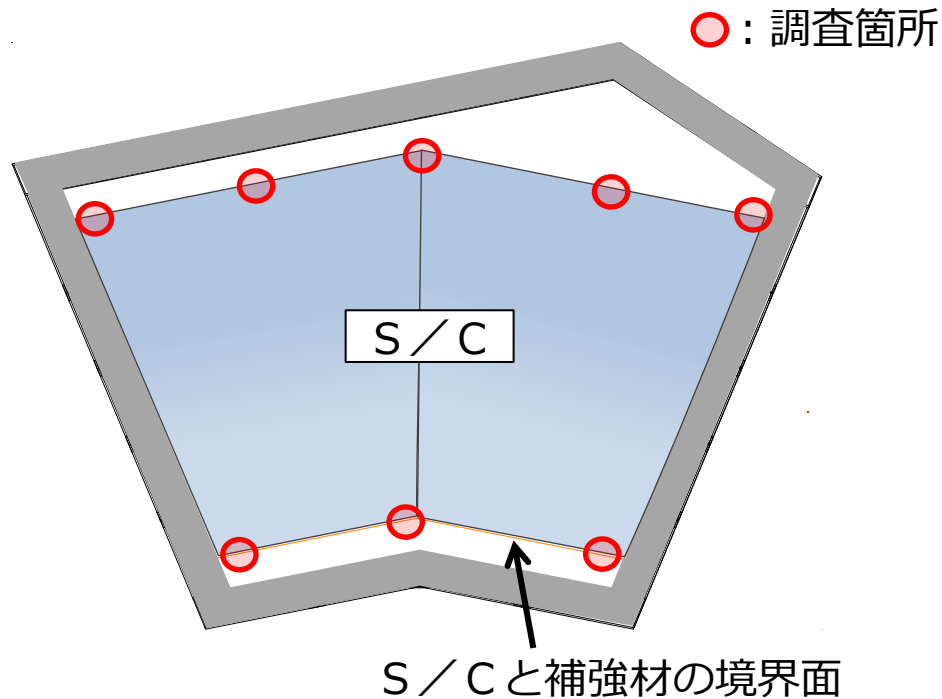
➤ 3)成果 3-4)充填状況の評価 (2)肌隙観察結果

使用した隙間ゲージ(0.03mm)

隙間ゲージによりS / Cシェルと補強材の境界面の肌隙きを測定した結果、0.03mm未満であり有意な空隙が生じていないことを確認した。

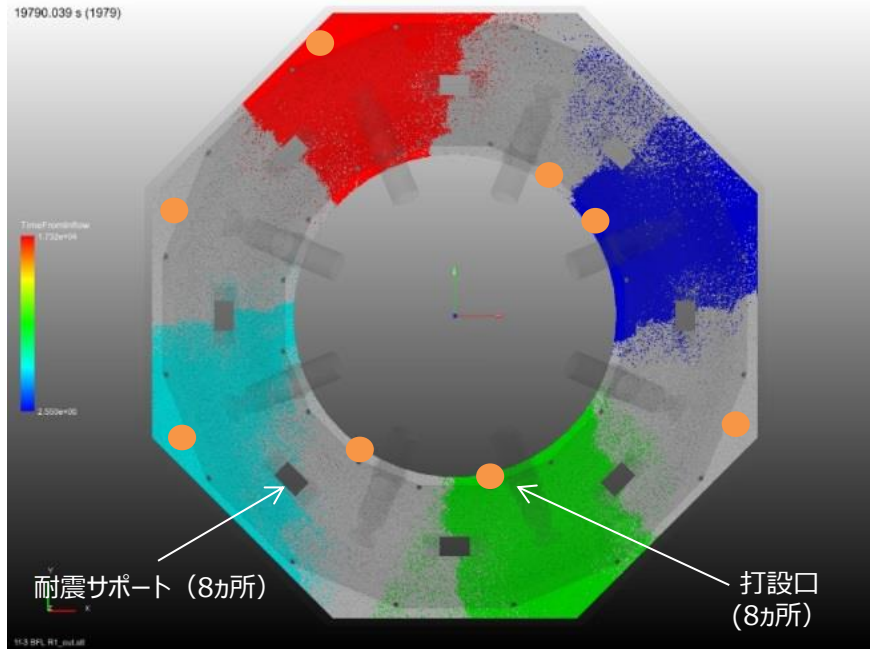
【実機モデルの解析結果】 (粒子数: 約200万)

合流分布(打設開始後330min)
(各色の境界が合流部)

流動解析で得た合流部の分布を、「PCV漏えい箇所補修技術の開発 (H28-H29)」で実施する補強材の強度算定のインプットとした。

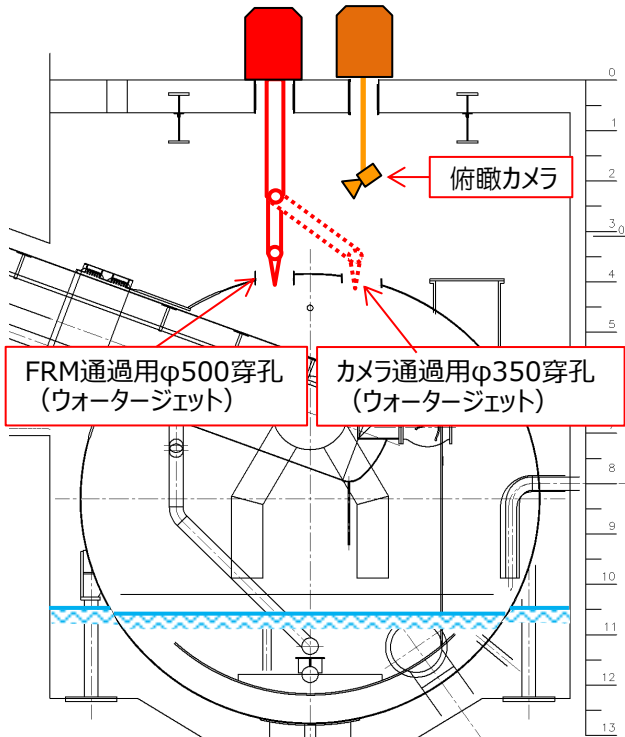
1 S/Cへの穿孔 (2箇所)

- ・FRMに切断ツール取付 (高線量有人作業)
- ・切断ツール (ウォータージェット) にてS/C上面を穿孔 (補修装置用: φ500mm、俯瞰カメラ用: φ350mm)
- ・FRMに切断ツール取付 (高線量有人作業)
- ・切断ツール (ウォータージェット) にてS/C上面を穿孔 (補修装置用: φ500mm、俯瞰カメラ用: φ350mm)

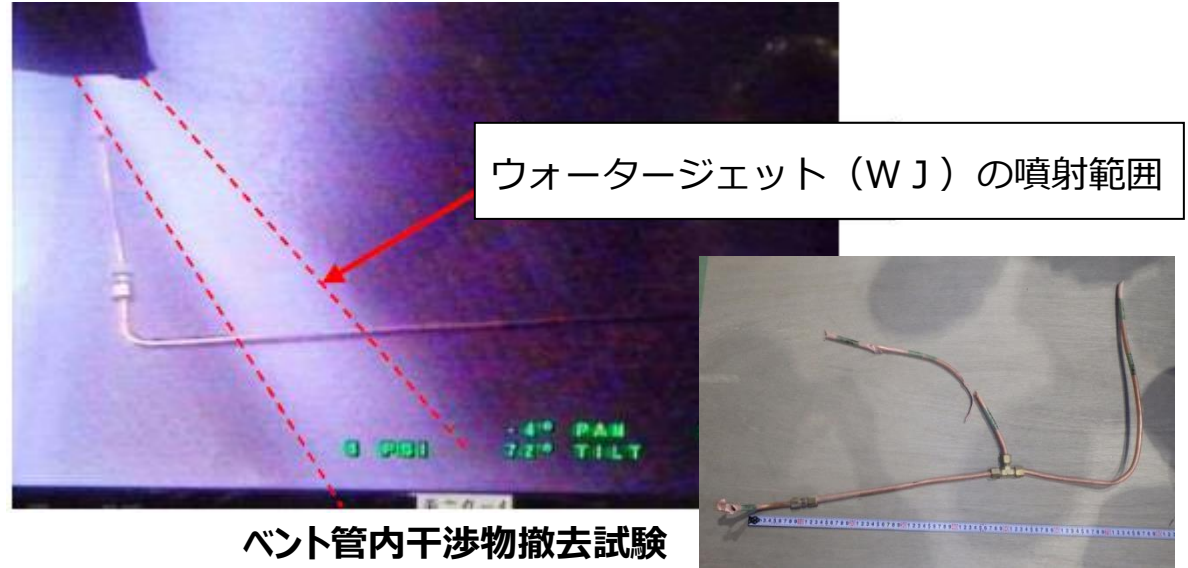
ベント管内干渉物撤去試験

5 ベント管内干渉物撤去

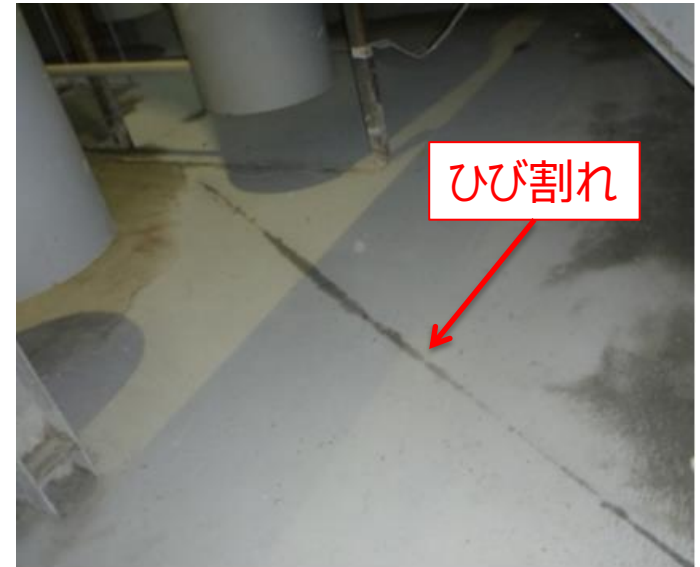
**S / C 脚部補強材打設後、
止水材を横断・貫通するひび割れを確認**

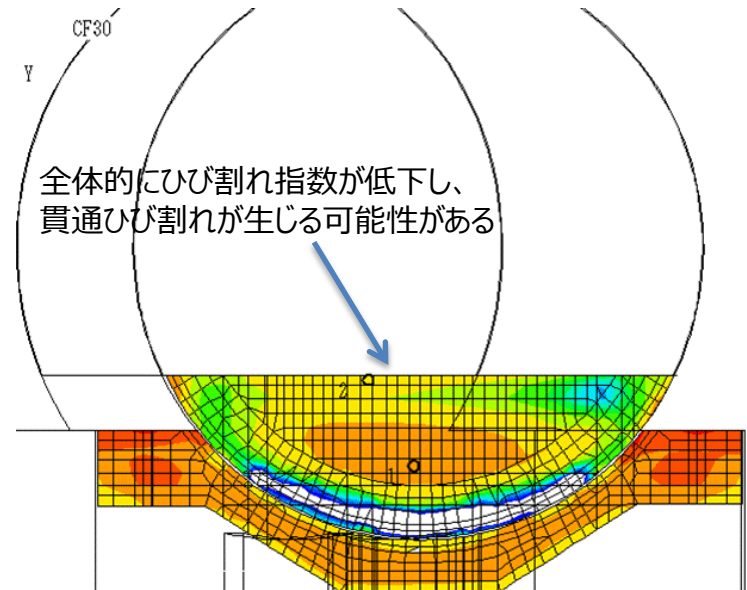
等高線図
指数

脚部補強材打設前
最小ひび割れ指数発生断面

脚部補強材打設後
最小ひび割れ指数発生断面

- ✓ 脚部補強前の最小ひび割れ指数 (内部) は3.0以上あることを確認。
- ✓ 脚部補強後の最小ひび割れ指数は0.58であった。
- ✓ 配合の違いによるひび割れ指数への影響は小さいことを確認。

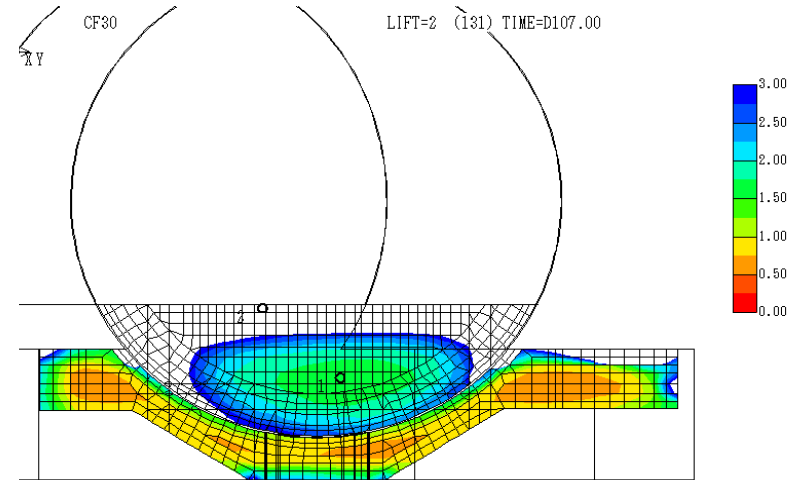
ひび割れ指数と止水材打込み温度の関係 (実機モデル)

最小ひび割れ指数時 温度応力分布図

- ✓ 材齢107日後で止水材内部にてひび割れ数が最小となった。
- ✓ ひび割れ指数1.85を確保するためには止水材打込み温度を17.1°C以下にする必要がある

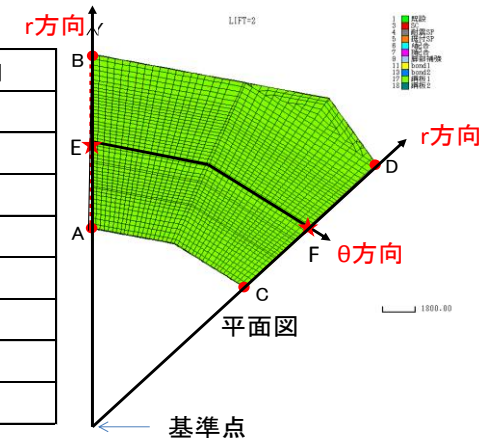
点および区間	θ 方向	r 方向	Z 方向
A	固定	固定	固定
B	固定	自由	自由
C	固定	自由	自由
D	固定	自由	自由
E	固定	自由	自由
F	固定	自由	自由
A-B	固定	自由	自由
C-D	固定	自由	自由

解析モデル

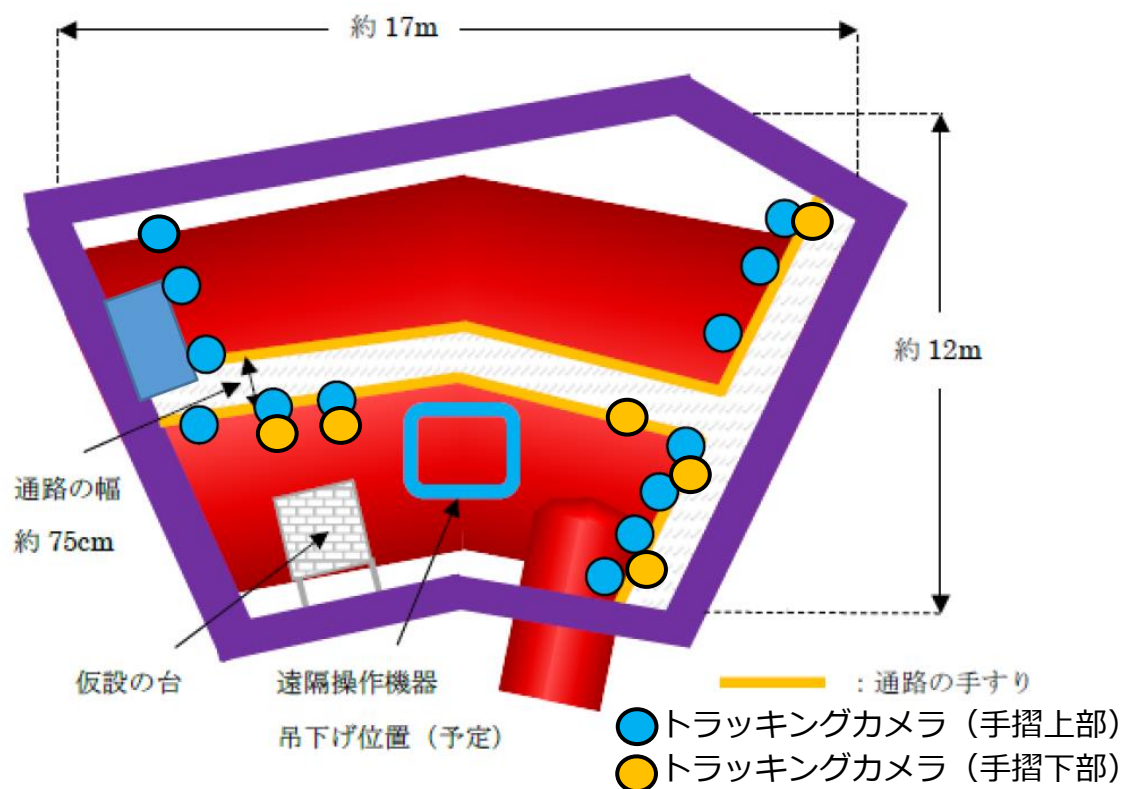
➤ 実施内容 実機計測 (2/6) FRMの動作計測トラッキングカメラ配置図

モーションキャプチャ用トラッキングカメラを19台使用

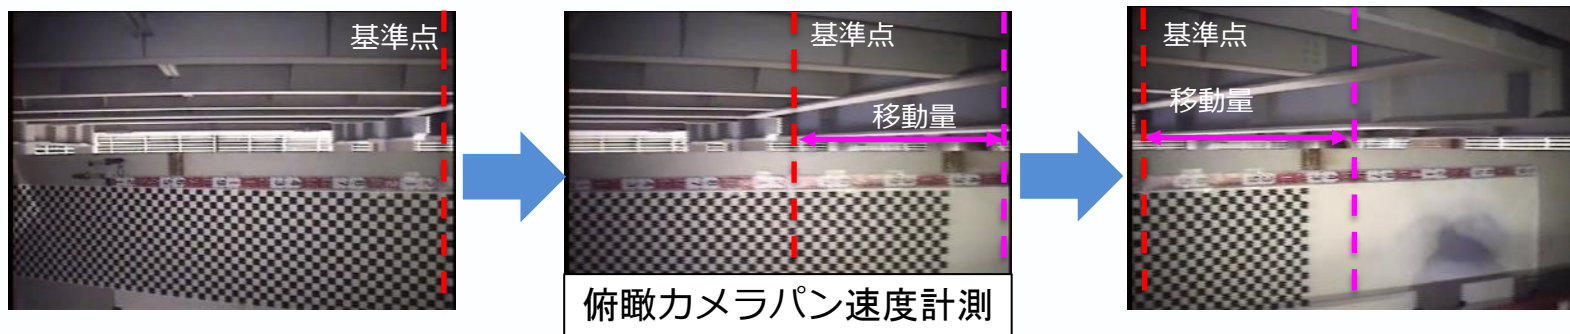
計測時の様子

各動作中のカメラ映像をフレーム分割し、基準点の移動量を壁面に張り付けたメジャーをもとに算出し速度を推定
