1号機PCV内部調査にかかる アクセスルート構築作業再開に向けた検討状況

2019年9月26日

東京電力ホールディングス株式会社

1. X-2ペネからのアクセスルート構築作業状況

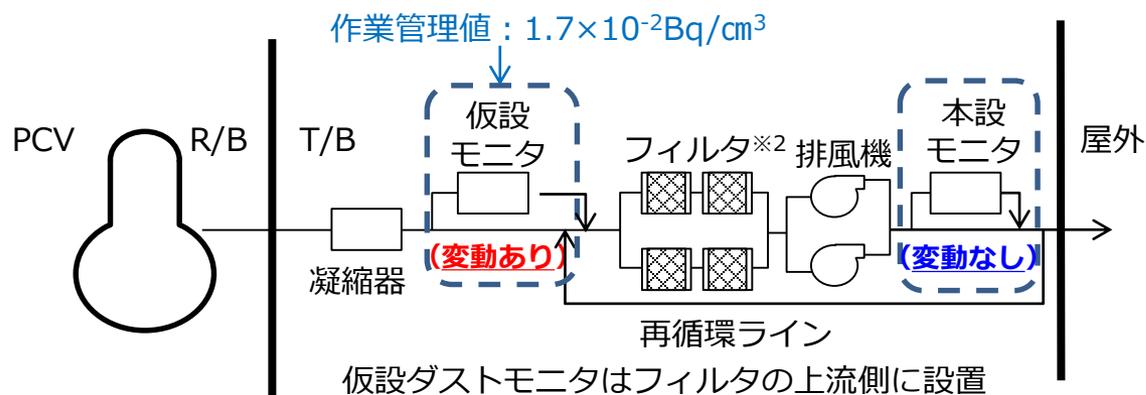
仮設ダストモニタはフィルタの上流側に設置

※1 仮設モニタの作業管理値は、フィルタの除去能力を考慮し、本設モニタの警報が発生するダスト濃度の1桁以上低い値に設定

※2 フィルタは1ユニットでダストを1/1000以下に除去する能力を有している。

- 1号機PCV内部調査のアクセスルートをX-2ペネトレーション（以下、ペネ）から構築中。
- 6/4にX-2ペネ内扉について、アプレシブウォータージェット（以下、AWJ）にて孔（直径約0.21m）の一部の切削作業（切削時間：約6分）を行い、データの傾向監視を実施していたところ、PCVガス管理設備フィルタの上流側に設置した仮設ダストモニタの値が上昇。作業管理値（ $1.7 \times 10^{-2} \text{Bq/cm}^3$ ）※1に達したことを確認（数時間で作業前の濃度レベルに低下）。
- 7/31~8/2にかけてデータ拡充作業を実施。仮設ダストモニタにおける最大ダスト濃度は、噴射するPCV内構造物との距離が離れるにつれて、低下する傾向等の情報を取得。
- いずれの作業もPCVガス管理設備の本設ダストモニタ（フィルタの下流側に設置）および、敷地境界付近のダストモニタ等には有意な変動はなく、環境への影響はないことを確認。
- これまで取得したデータの評価結果を基に、切削時間の適正化を行い、今後の作業計画を検討中。また、PCV近傍でのダスト濃度監視をより充実させることも合わせて検討中。

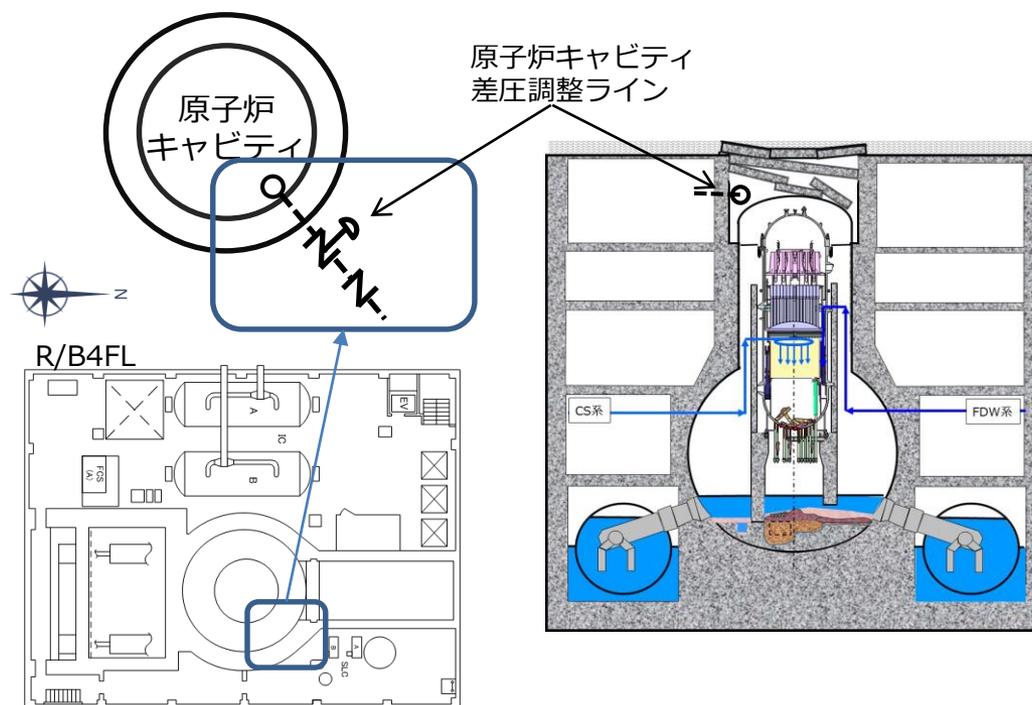
原子炉キャビティ差圧調整ラインの概略位置

- PCVダスト濃度での監視充実としては、R/B4階に設置されている原子炉キャビティ差圧調整ラインの配管を切断し、配管内にホースを敷設し、PCVヘッドフランジ近傍のダスト濃度を測定することを検討中。
- 10月初旬より当該ラインの閉塞等を調査し、設置可否を確認した後、ダストモニタの設置を行う予定。
- 上記検討と並行して、他のPCVダスト濃度の監視充実策についても検討中。

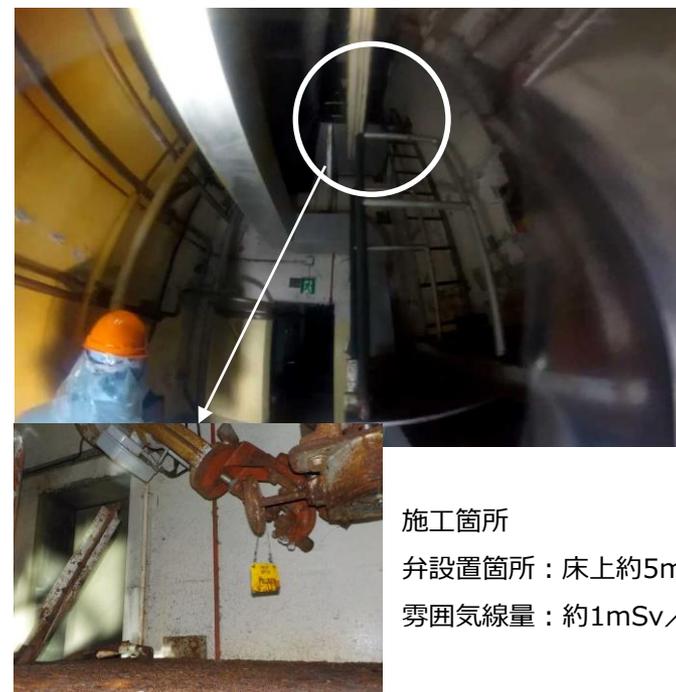
原子炉キャビティ差圧調整ライン状況

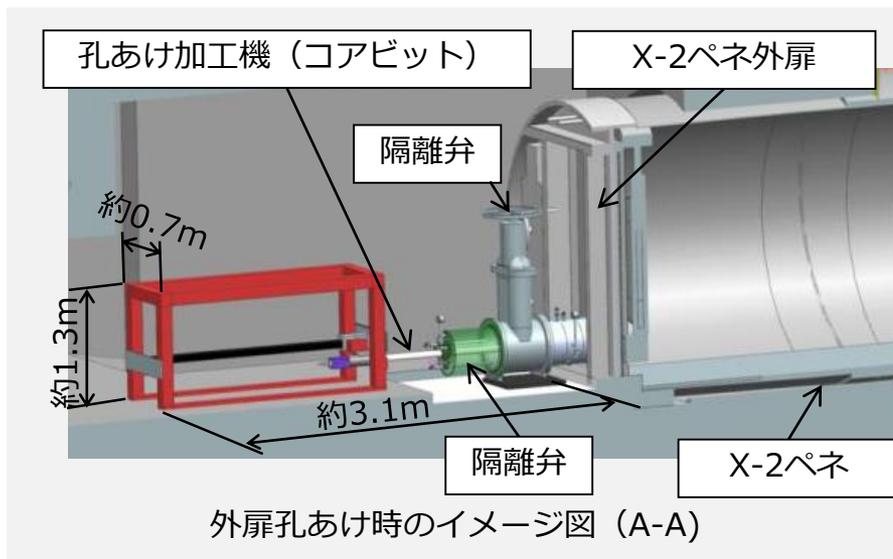
外扉孔あけ時のイメージ図 (A-A)

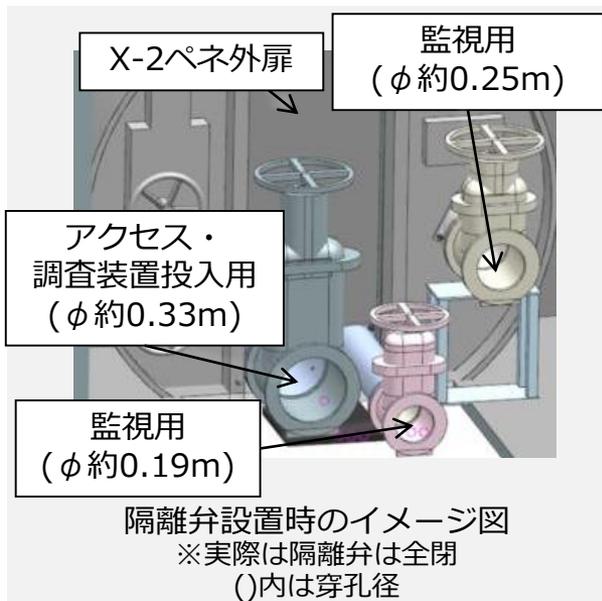
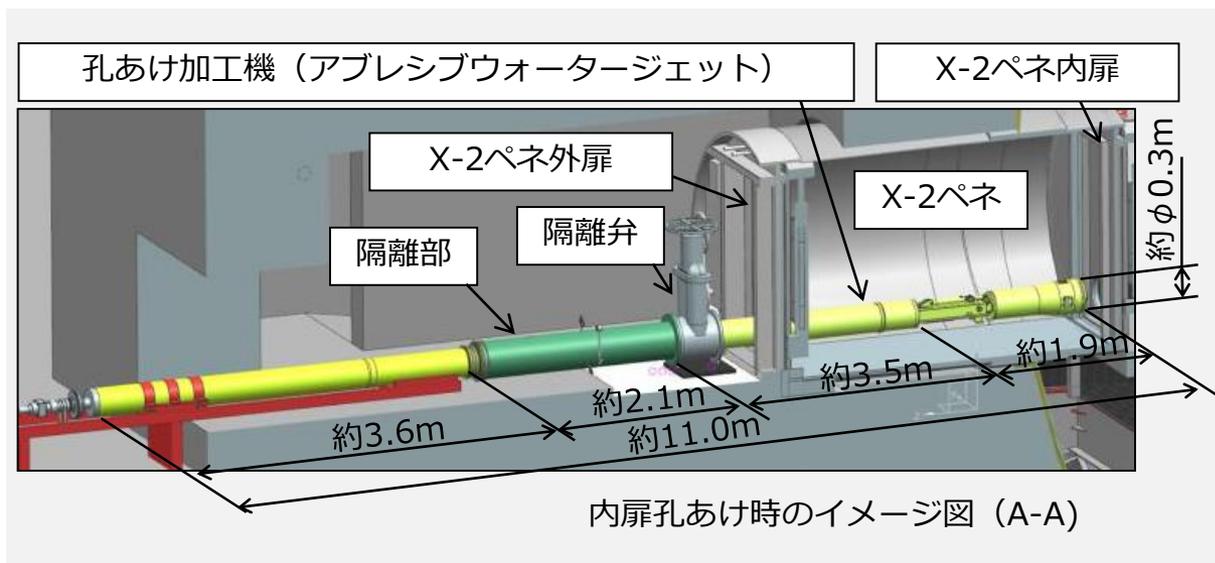
内扉孔あけ時のイメージ図 (A-A)

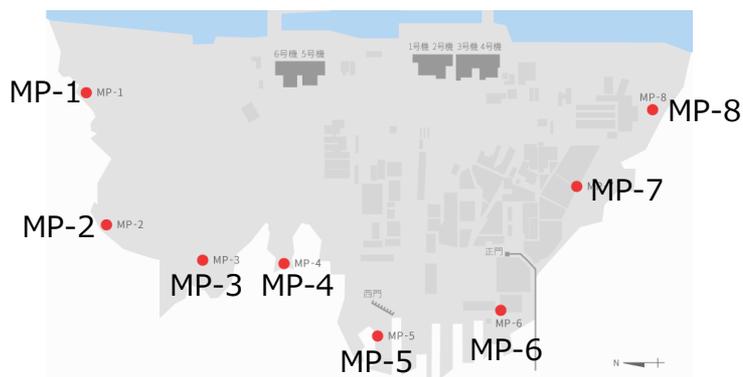
敷地境界付近ダストモニタ設置位置

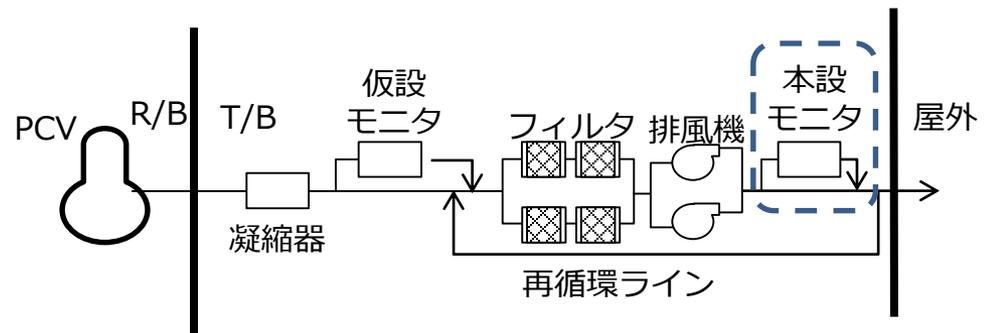
ガス管理設備ダストモニタ位置
